## Rapport fra inspeksjon / Inspeksjon: 2018-uke-44

| Dato:<br><b>29.10.2018</b> | Oppdragsgivers referanse:<br><b>Morten Johnsen</b> | Avrenning<br><b>Ingen avrenning</b> | Operatør<br><b>Jon Kristian Alsethau</b> | Strekkenummer:<br><b>2</b> | Ledningsidentitet:<br><b>184353</b> |

| Fra gate/vei :<br><b>Neptunvegen</b> | Kamera type :<br><b>SR50</b> | Oppstrøms:<br><b>2557</b> |

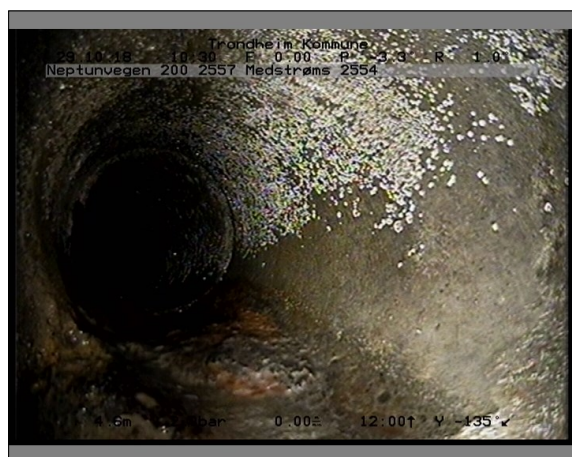
| 1:414 | Posisjon | Kode | Observasjon | MPEG | Foto | Vann |
|---|---|---|---|---|---|---|
| | 4,62 | TK | Tilkobling, prefabrikkert grenrør, Kl. 9 , Korrosjon i gren | 00:01:52 | 2_3A | 10% |

Foto: 184353\_4,62\_29102018\_092847\_A.JPG, 00:01:52  
4,62m, Tilkobling, prefabrikkert grenrør, Kl. 9 , Korrosjon i gren

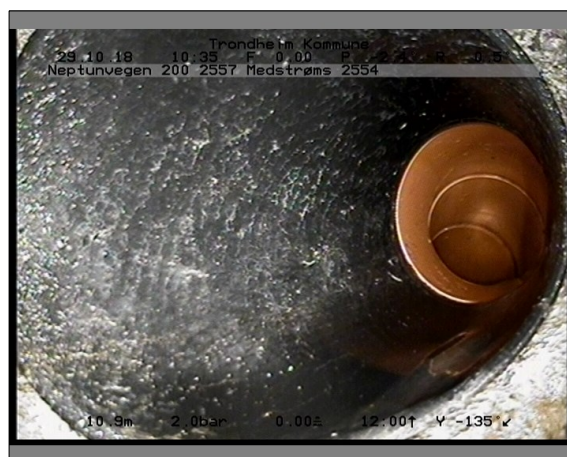
| 1:414 | Posisjon | Kode | Observasjon | MPEG | Foto | Vann |
|---|---|---|---|---|---|---|
| | 11,01 | IR | Innstukket rør, innstikk reduserer tverrsnittsarealet 5% Reduksjon, fra Kl. 2 til Kl. 3 | 00:04:13 | 2_6A | 10% |

Foto: 184353\_11,01\_29102018\_093329\_A.JPG, 00:04:13  
11,01m, Innstukket rør, innstikk reduserer tverrsnittsarealet 5% Reduksjon, fra Kl. 2 til Kl. 3

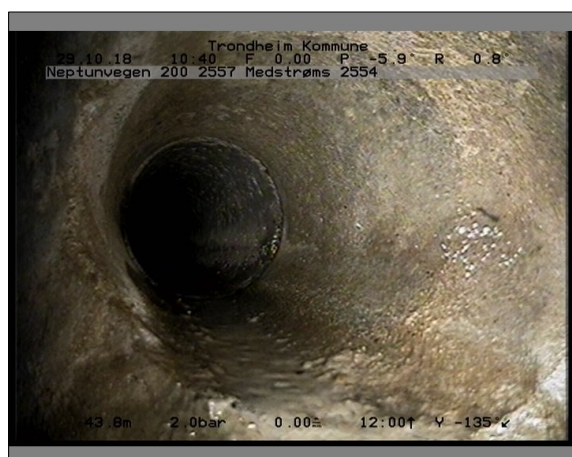
| 1:414 | Posisjon | Kode | Observasjon | MPEG | Foto | Vann |
|---|---|---|---|---|---|---|
| | 43,82 | TK | Tilkobling, prefabrikkert grenrør, Kl. 9 , | 00:10:11 | 2_8A | 10% |

Foto: 184353\_43,82\_29102018\_093919\_A.JPG, 00:10:11  
43,82m, Tilkobling, prefabrikkert grenrør, Kl. 9 ,

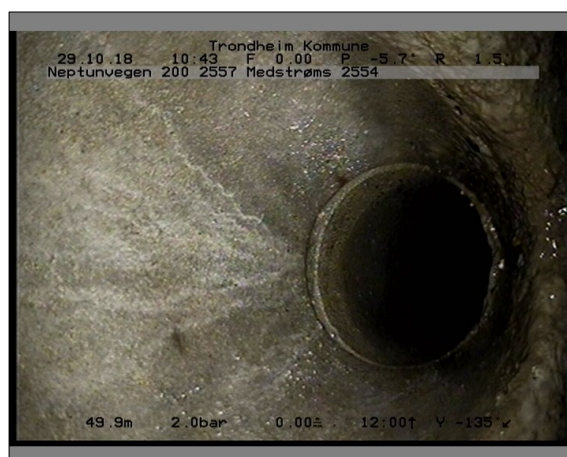
| 1:414 | Posisjon | Kode | Observasjon | MPEG | Foto | Vann |
|---|---|---|---|---|---|---|
| | 49,90 | TK | Tilkobling, prefabrikkert grenrør, fra Kl. 12 til Kl. 1 | 00:11:42 | 2_10A | 10% |

Foto: 184353\_49,9\_29102018\_094132\_A.JPG, 00:11:42  
49,9m, Tilkobling, prefabrikkert grenrør, fra Kl. 12 til Kl. 1

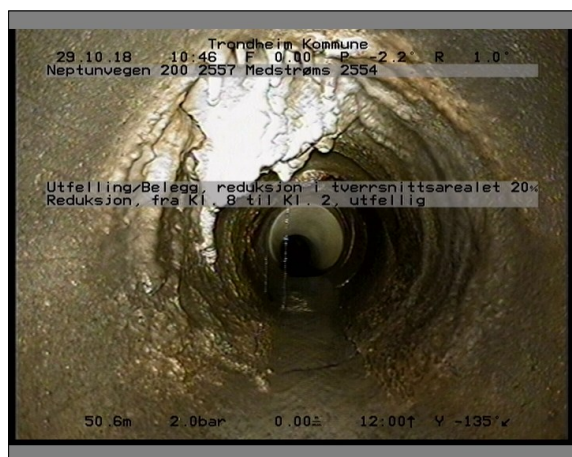
| 1:414 | Posisjon | Kode | Observasjon | MPEG | Foto | Vann |
|---|---|---|---|---|---|---|
| | 50,60 | UB | Utfelling/Belegg, reduksjon i tverrsnittsarealet 20% Reduksjon, fra Kl. 8 til Kl. 2, utfellig | 00:12:28 | 2_11A | 10% |

Foto: 184353\_50,6\_29102018\_094456\_A.JPG, 00:12:28  
50,6m, Utfelling/Belegg, reduksjon i tverrsnittsarealet 20%  
Reduksjon, fra Kl. 8 til Kl. 2, utfellig

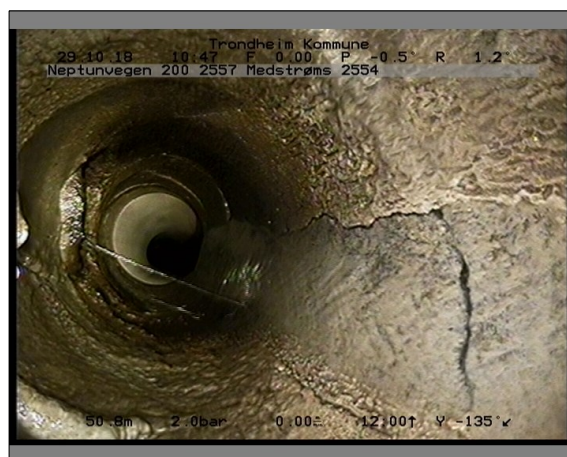
Foto: 184353\_50,81\_29102018\_094616\_A.JPG, 00:12:54  
50,81m, Rørbiten har løsnet eller mangler/teglstein mangler fra sin opprinnlige posisjon,, fra Kl. 12 til Kl. 12 kompleks

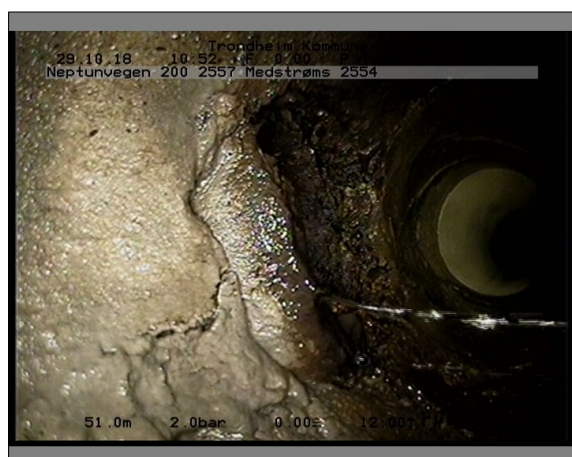
Foto: 184353\_51,03\_29102018\_095036\_A.JPG, 00:16:25  
51,03m, Tilkobling, innhugget tilkobling, fra Kl. 10 til Kl. 11
