Dokumentnavn  
**Miljø-rapport-01**

# SPIRALEN – SIKKERHETSOPPDATERING YTRE MILJØPLAN

Oppdragsnavn **Spiralen sikkerhetsoppdatering**  
Prosjekt nr. **1350030210**  
Mottaker **Drammen kommune**  
Dokument type **Rapport**  
Versjon **[001]**  
Dato **28.06.2019**  
Utført av **Michel Brunet Berg**  
Kontrollert av **Cecilie Helgerud**  
Godkjent av **Per Kristian Røhr**

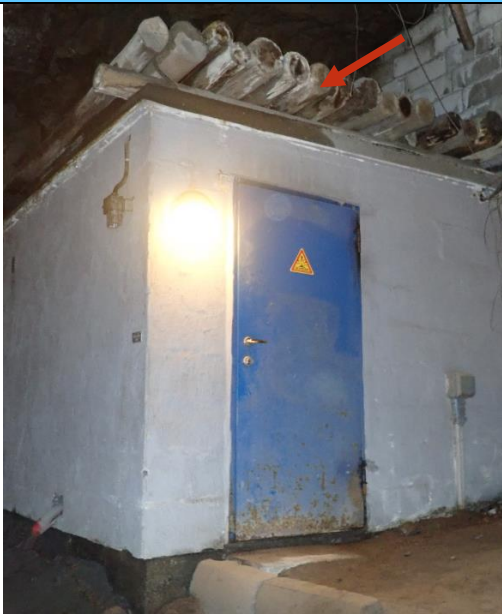
Det ble observert noen stokker som lå på taket på teknisk rom i 4. etasje. Disse stakkene antas at er impregnert med kreosot.

| Observasjonsbilder | Informasjon | | |
|---|---|---|---|
| | Tak på teknisk rom i tilknytning til pumpestasjon, 1. etasje | Kreosot-impregnerte tømmerstokker | Ingen prøve |
| | Kreosot-impregnering | Ca. 15 stokker | 7154/<br>*17 02 04 |
| | Håndteres og leveres som kreosotimpregnert treverk til godkjent mottak.<br><br><b>Kreosotimpregnert trevirke!</b> | | |

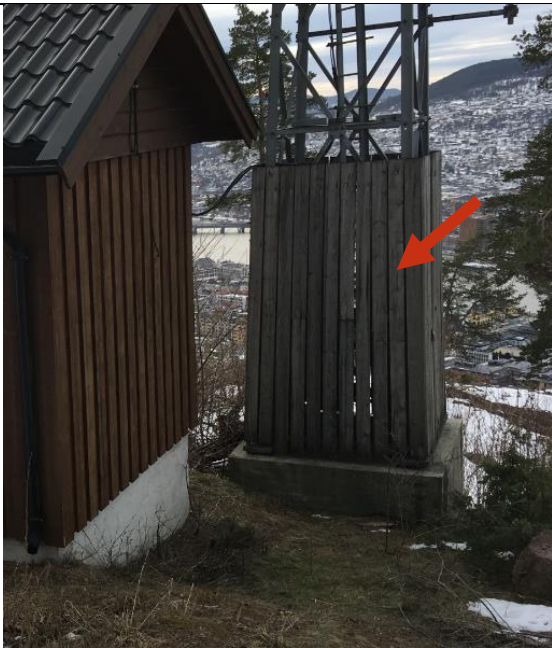
I tillegg ble det observert impregnert treverk rundt mast ved nettverksstasjonen på Spiraltoppen. Treverket har et tydelig grønnskjær og det er derfor ikke tatt prøve for å bekrefte at det er impregnert med krom, kobber og arsen (CCA-impregnering). Alt impregnert treverk skal leveres som farlig avfall til godkjent mottak. Se Figur 2 for informasjon og bilder.

| Observasjonsbilder | Informasjon | | |
|---|---|---|---|
| | Plankebeskyttelse rundt mast | CCA-impregnert trevirke | Ingen prøve |
| | CCA-impregnering | Ca. 10 m <sup>2</sup> | 7098/<br>*17 02 04 |
| | Sorteres ut i egen fraksjon og leveres godkjent mottak som farlig avfall.<br><br><b>Farlig avfall med CCA-impregnering!</b> | | |

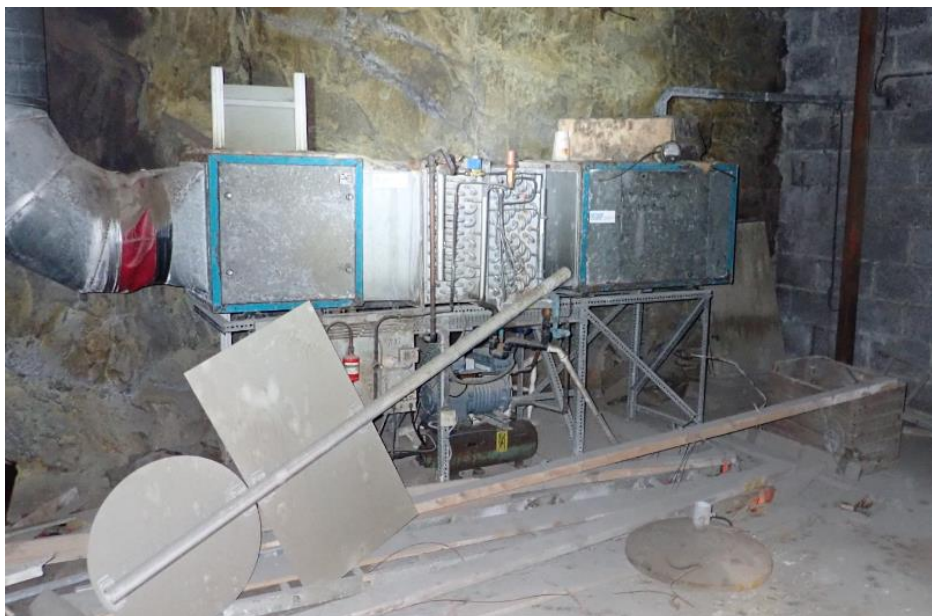
Figur 2: Ventilasjonsaggregatet slik det ble observert under befaringen natt til 22. februar 2019.

Det ble observert et mindre ventilasjonsaggregat i lageret i 1. etg., se Figur 2, under befaringen. Dette anlegget er antatt å inneholde et kjølemedium da det er merket med R22 (fluordiklormetan), som er en HKFK-gass og er sterkt skadelig for ozonlaget.

Dersom anlegget inneholder kjølemedium av KFK, HKFK eller HFK-gass, må dette tappes av godkjent personell med F-gassertifikat, og leveres godkjent mottak som farlig avfall.

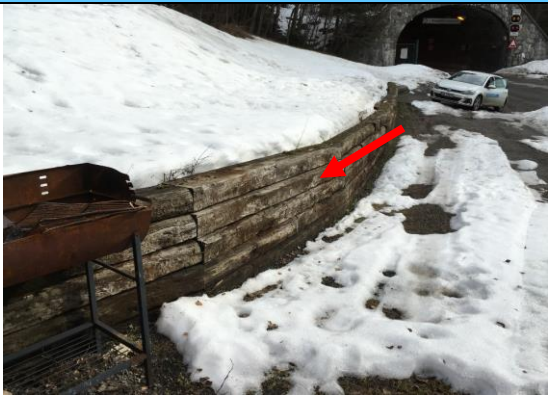
| Observasjonsbilder | Informasjon | | |
|---|---|---|---|
| | I mur langs innkjørsel opp mot klubbhuset | Kreosot-impregnerte sviller | Ingen prøve |
| | Kreosot-impregnering | 30 meter med 5 sviller i høyden. Grovt estimert 75 sviller. | 7154/<br>*17 02 04 |
| Håndteres og leveres som kreosotimpregnert treverk til godkjent mottak. | | | |

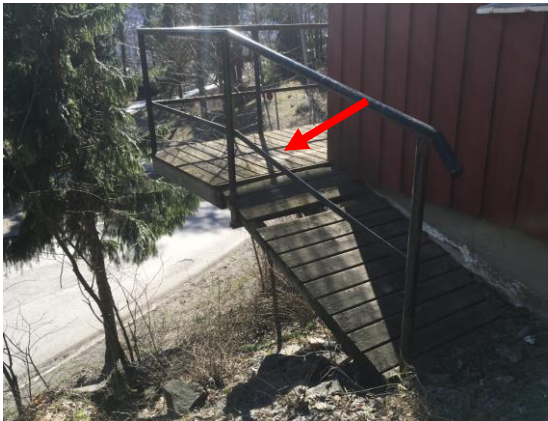
| Observasjonsbilder | Informasjon | | |
|---|---|---|---|
| | Veranda mot sør | CCA-impregnerte terrassebord og bjelker | Ingen prøve |
| | CCA-impregnering (kobber, krom og arsen) | Ca. 15 m <sup>2</sup> | 7098/<br>*17 02 04 |
| Håndteres og leveres som CCA-impregnert trevirke til godkjent mottak. | | | |

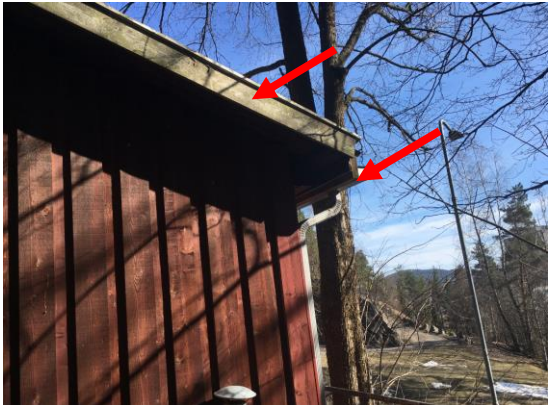
| Observasjonsbilder | Informasjon | | |
|---|---|---|---|
| | Langs takskjegg/takutstikk rundt hele bygget | CCA-impregnert trevirke i forkantbord | Ingen prøve |
| | CCA-impregnering (kobber, krom og arsen) | Ca. 50 lm | 7098/<br>*17 02 04 |
| Håndteres og leveres som CCA-impregnert trevirke til godkjent mottak. | | | |

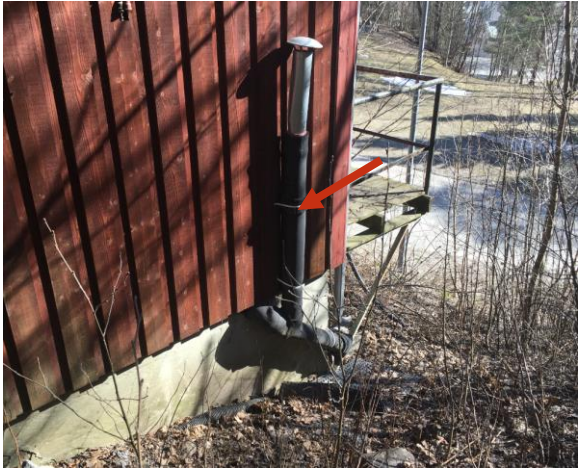
Det ble observert rørisolasjon av cellegummi rundt et avløpsrør på fasaden mot sørvest. Cellegummi inneholder ofte bromerte flammehemmere og må håndteres som farlig avfall og leveres godkjent avfallsmottak

| Observasjonsbilder | Informasjon | | |
|---|---|---|---|
| | Utvendig, rundt avløpsrør mot vest og sør | Rørisolasjon av cellegummi, svart | Ingen prøve |
| | Bromerte flammehemmere | Ca. 10 lm | 7155/<br>*17 06 03 |
| | Cellegummien tas ned og leveres som separat fraksjon til godkjent mottak. | | |

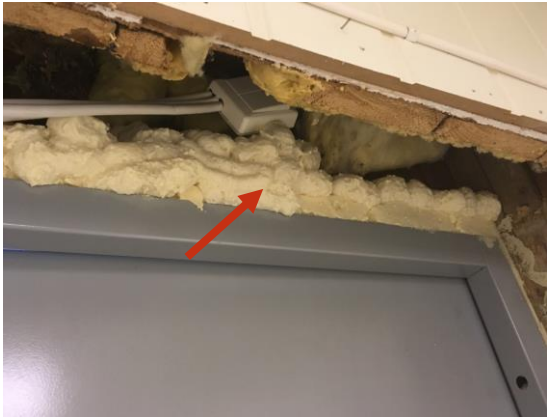
Det ble også påtruffet fugeskum av polyuretan (PUR-skum) flere steder i bygget. Fugeskummet skal skjæres ned i store biter og leveres som farlig avfall med KFK/HKFK-gasser til godkjent avfallsmottak. Se Tabell 3 for observasjonsbilder og informasjon om funnene.

| Observasjonsbilder | Informasjon | | |
|---|---|---|---|
| | Rundt vinduer og dører, antatt flere steder | Fugeskum av polyuretan (PUR-skum) | Ingen prøve |
| | KFK/HKFK-gasser | Ukjent | 7157/<br>*17 06 03 |
| Fugeskummet tas ned i så store biter som mulig og leveres som egen fraksjon til godkjent mottak. | | | |
