Baunebanen – Rehabilitering og utvidelse

Miljøkartleggingsrapport og avfallsplan

DATO / REVISJON: 4. september 2019 / 01

DOKUMENTKODE: 616759-RIM-RAP-003

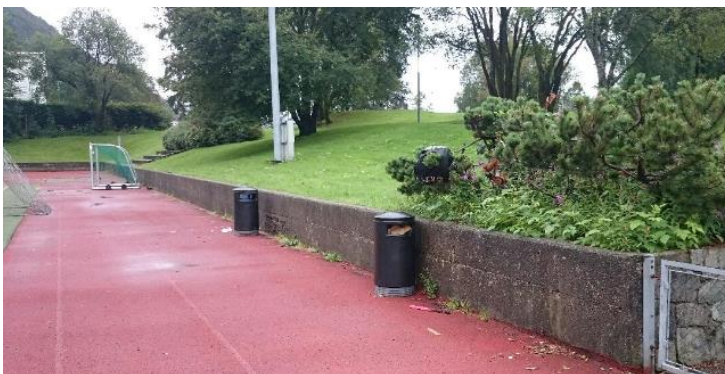
Figur 2 Bildet viser muren som går langs vestre og sørlige kant av banen. Muren skal rives. Foto er tatt mot sør.

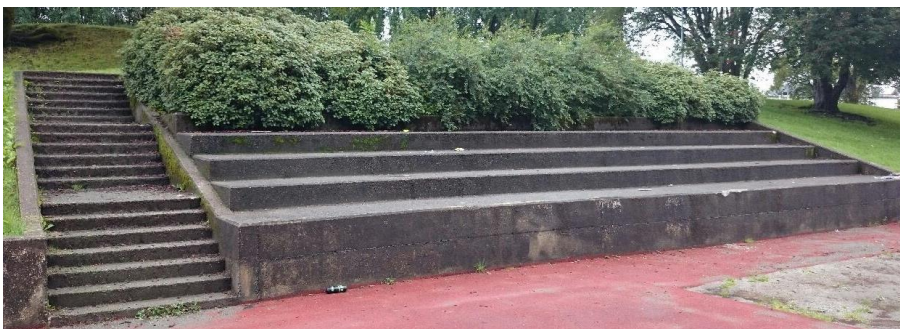
Figur 3 Bildet viser trapp og tribune som ligger langs vestre kant av banen. Trapp og tribune skal rives. Foto er tatt mot vest.

Det er ikke påvist konsentrasjoner i betongen i trapp og tribune vest for banen (P3) som overskrider normverdiene/grenseverdiene.

Nyttiggjøring av tyngre bygningsmaterialer fra trapp og tribune vurderes ikke å medføre nevneverdig fare for forurensning, og kan dermed nyttiggjøres uten søknad til Miljødirektoratet.

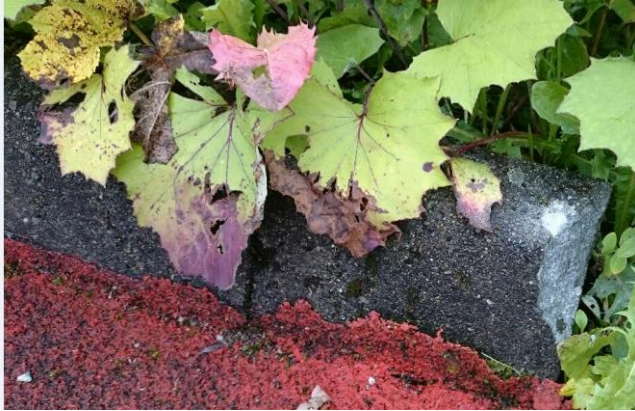
Figur 4 Bildet viser kantstein av betong som ligger langs østre kant av banen. Kantsteinen skal fjernes.

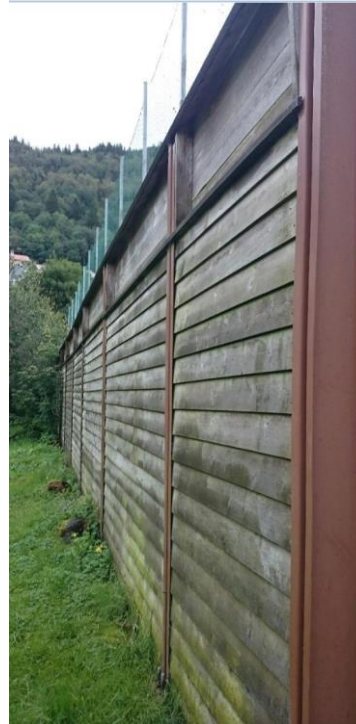
Figur 5 Bildet viser gjerdet av tre og metallstolper, som ligger i nordenden av banen. Trevirket i gjerdet skal demonteres og leveres til godkjent mottak. Foto er tatt mot øst.

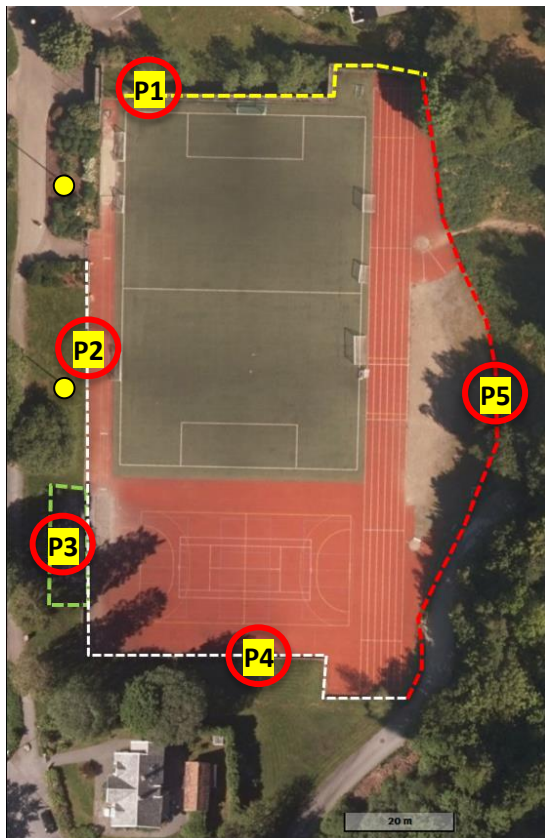
Figur 6 Foto av Baunebanen med omtrentlig plassering av prøvetakingspunkter (P1–P5). EE-avfall (lysarmaturer og kabler tilknyttet lysmaster) er markert med gule prikker. Hvit stiplet linje markerer betongmuren i vestre og sørlige kant av banen, grønn stiplet linje viser avgrensningen av trapp og tribune i vestre kant av banen, og rød stiplet linje markerer betongkantsteinen langs østre kant av banen.
Foto: www.norgeskart.no.

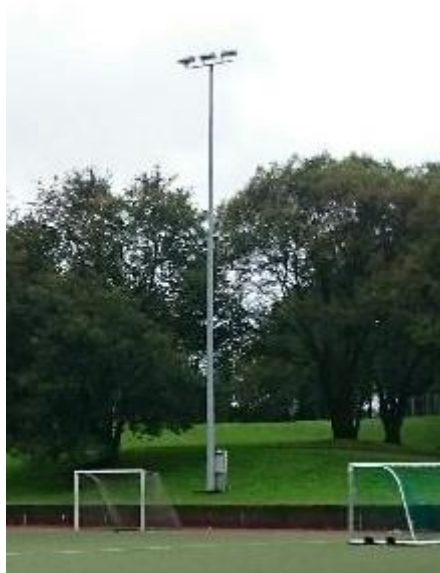
Det ble observert to lysmaster vest for banen (figur 7). Det er av Bergen kommune opplyst at begge mastene skal demonteres og mellomlagres for gjenbruk på et annet anlegg. EE-avfall tilknyttet mastene (dvs. lysarmaturer og el-kabler/-bokser) skal leveres godkjent mottak.

Figur 7 Lysmast, vest for banen.

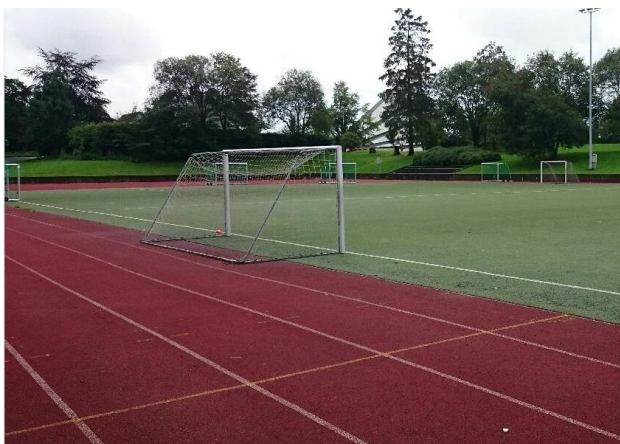
Det antas at det under kunstgressdekket ligger en (gummi-) matte/pad/ilag, mens det under løpebanedekket enten ligger en tilsvarende matte eller et asfaltdekke.

Figur 8 Kunstgressdekket (grønt) og løpebanedekket (rødt) på Baunebanen.

Det er av Bergen kommune opplyst at kunstgressdekket vil bli levert til resirkulering ved Re-Match sitt anlegg i Herning i Danmark.

Eventuell matte/asfalt under kunstgressdekket og løpebanedekket, samt selve løpebanedekket, skal leveres til godkjent mottak avhengig av forurensningsgrad. Re-Match har opplyst at de ikke tar imot gummimatte/ilag som eventuelt ligger under det grønne kunstgressdekket.

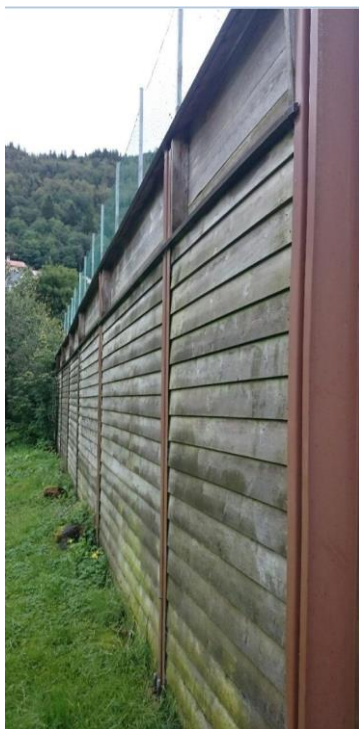
Figur 9 Tregjerdet i nordre ende av Baunebanen.

Det ble påvist kobber over grensen for farlig avfall i trevirket i gjerdet, men siden det ikke ble påvist konsentrasjoner av krom eller arsen over grensen for farlig avfall anses trevirket å være av nyere dato og derav ikke å være farlig avfall.

I gjerdet skal treverket demonteres, sorteres ut som egen fraksjon, og leveres til godkjent mottak for forbrenning i godkjent forbrenningsanlegg.

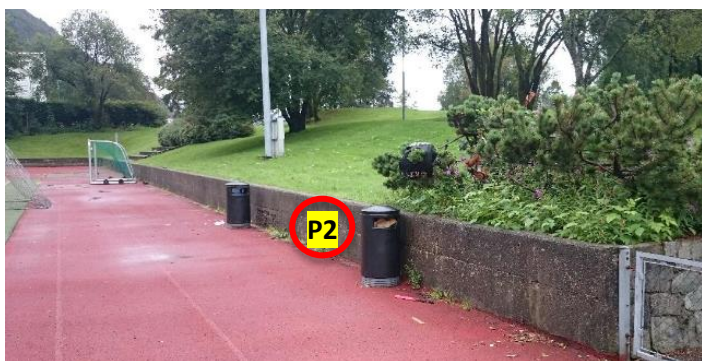
Figur 10 Prøveplassering for P2, betongmuren langs vestre banekant.

Som det fremgår av Tabell 5 er det påvist konsentrasjoner av seksverdig krom i betongen i muren rundt store deler av banen (P2 og P4), samt i betongkantsteinen langs østre kant av banen (P5), som overskrider grenseverdiene i tabell 1 i Faktaark M-14. I prøve P5 er det også påvist arsen over grenseverdiene.

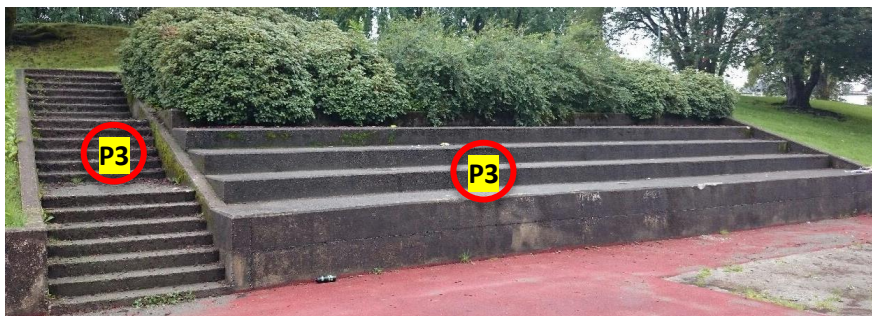
Figur 11 Prøveplassering for P3, blandeprøve av betongtrapp og tribune ved vestre banekant.

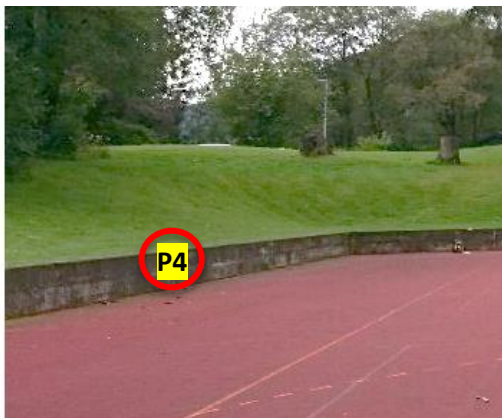
Figur 12 Prøveplassering for P4, betongmur langs sørkanten av banen.

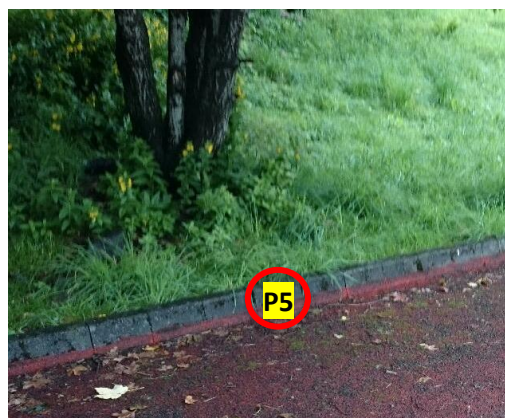
Figur 13 Prøveplassering for P5, betongkantstein langs østre banekant.
