# Inspeksjonsrapport

Drammen

Ledningsident

05/10/2018

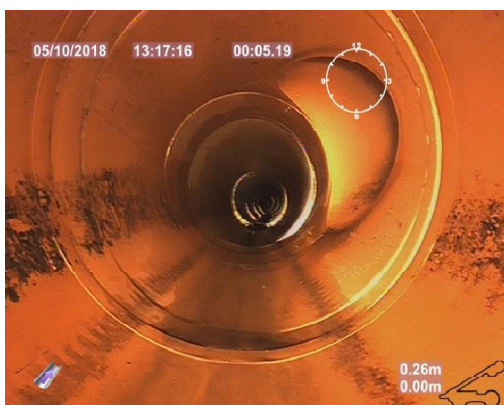
32719-2\_2.jpg

Materialendring, Plast, klokken 12-12

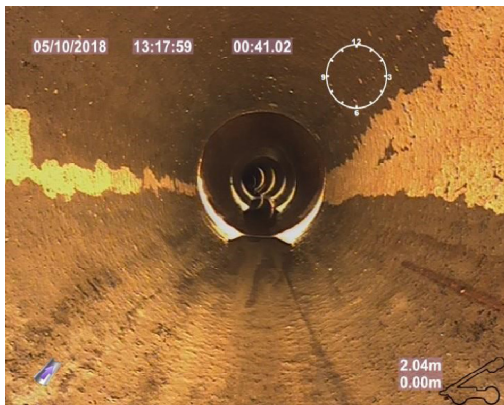
32719-3\_2.jpg

Grenrør, 125 , klokken 3

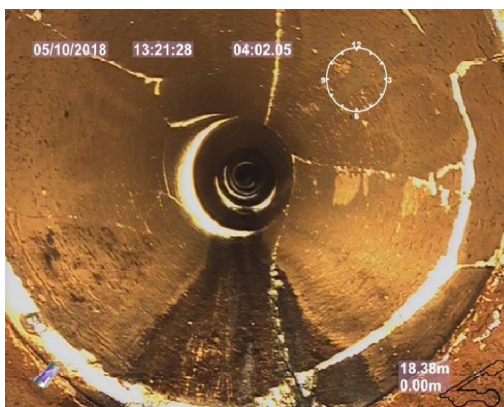
32719-4\_2.jpg

Materialendring, Leire, klokken  
12-12

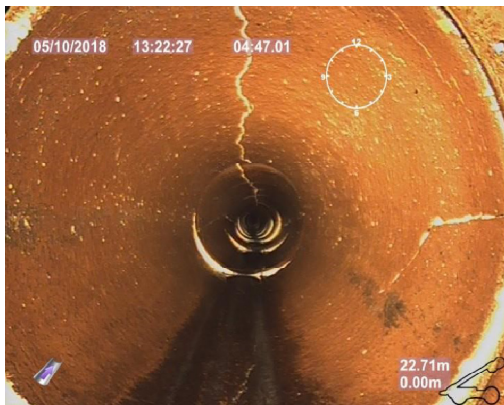
32719-5\_2.jpg

Grenrør, 250 , klokken 2

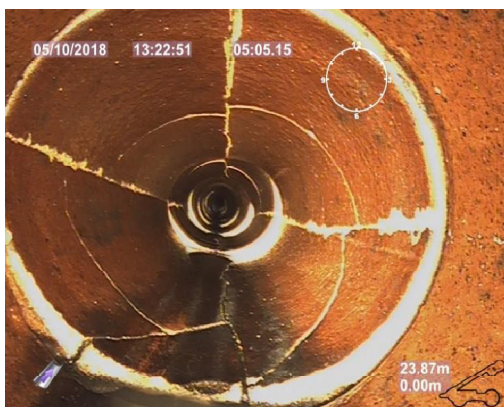
32719-6\_2.jpg

Sprukket rør, Kompleks, klokken  
12-12, Rørbiter har løsnet eller  
mangler. Teglstein mangler fra sin  
opprinnelige posisjon.

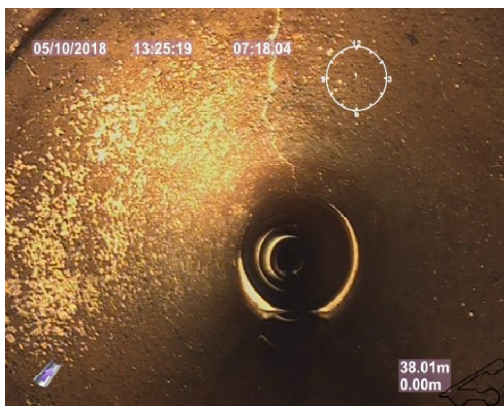
32719-7\_2.jpg

Sprukket rør, Langsgående,  
klokken 12-12

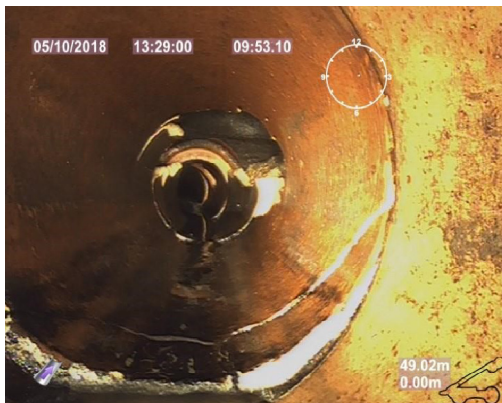
32719-8\_2.jpg

Sprukket rør, Kompleks, klokken  
12-12, Rørbiter har løsnet eller  
mangler. Teglstein mangler fra sin  
opprinnelige posisjon.

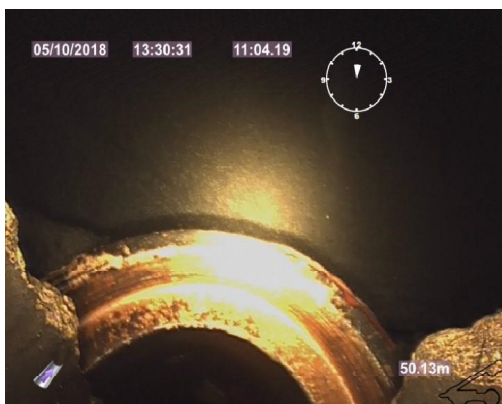
32719-9\_2.jpg

Sprukket rør, Langsgående,  
klokken 12 , Overflatesprekker.  
Avskalling eller teglstein er delvis  
løse
