## ***STAVANGER NATUR- OG IDRETTSSERVICE KF***

Kontroll av bunnforhold før etablering av  
stupetårn i Strømvik

# Kontroll av bunnforhold i Strømvik

**Oppdrag:** Kontroll av bunnforhold innen etablering av stupetårn

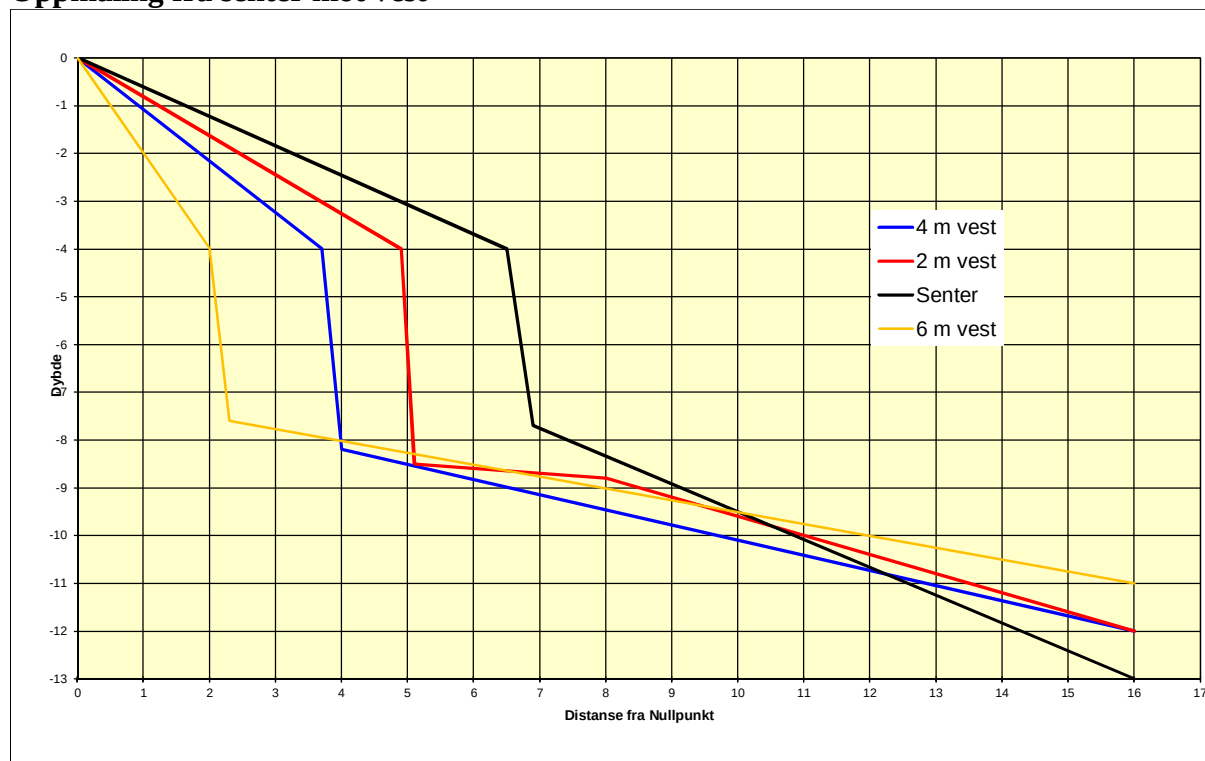
#### Oppmåling fra senter mot vest

Utgående fra referansepunktet og 2 meter markeringer mot vest og øst, målte dykker distansen fra null-linje til punktet hvor fjellet går i vertikal stup mot naturlig sandbunn. Distansen ble målt horisontalt med vannoverflate.

Derpå ble dybden i overgangen vertikal stup til sandbunn oppmålt med et måleband festet i en flottør.

Alle dybdeoppmålinger i overgangen viste en dybde djupere enn -6 meter.

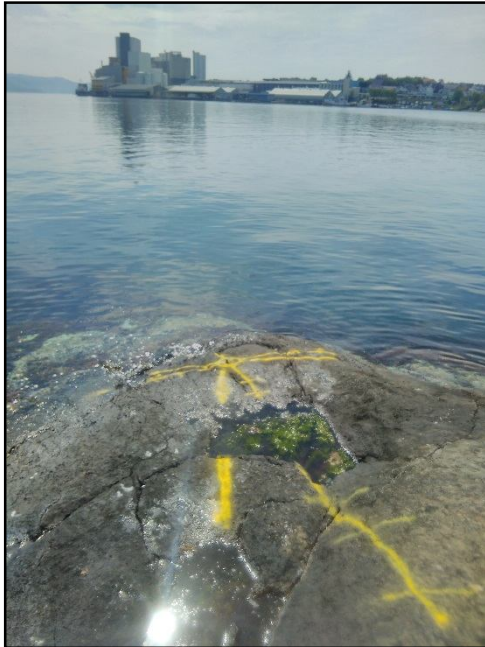
### Referansepunkt på fjellknausen:

I senter av punktet er et armeringsstål støpt i fjellet.  
Den tjukke linjen til venstre viser retningen av senterlinjen,  
parallelt til muren fra badeanlegget. 90 grader til senterlinjen,  
null-linje med 2 meter markeringer i øst/vest retning.

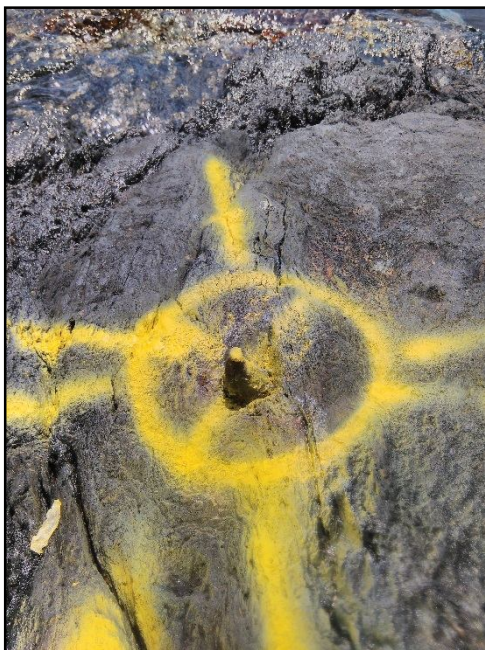
Detalj Referansepunkt, Nullpunkt til distansemåling i senter.

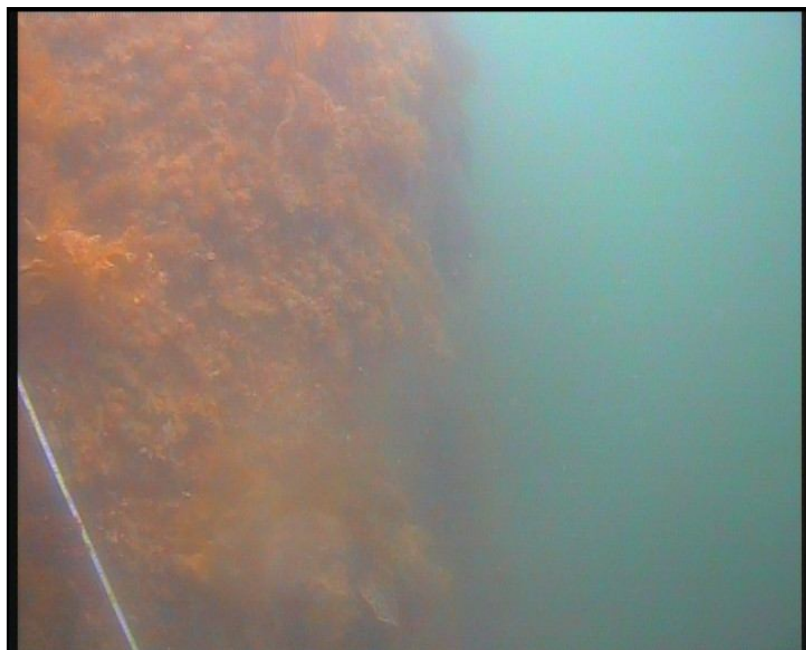
Bilde fra senter mot øst. Dybde -4m ved kanten til vertikal stup mot sandbunn. Distanse fra referansepunkt 6,9m, dybde på sandbunn -7,7 meter.

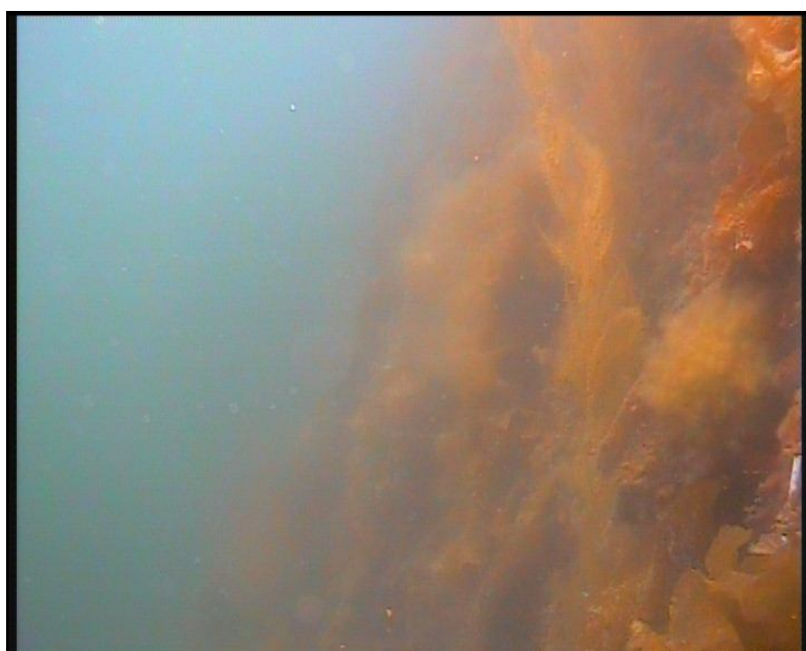
Bilde fra senter mot vest. Dybde -4m ved kanten. Dybde på sandbunn -7,7 meter.

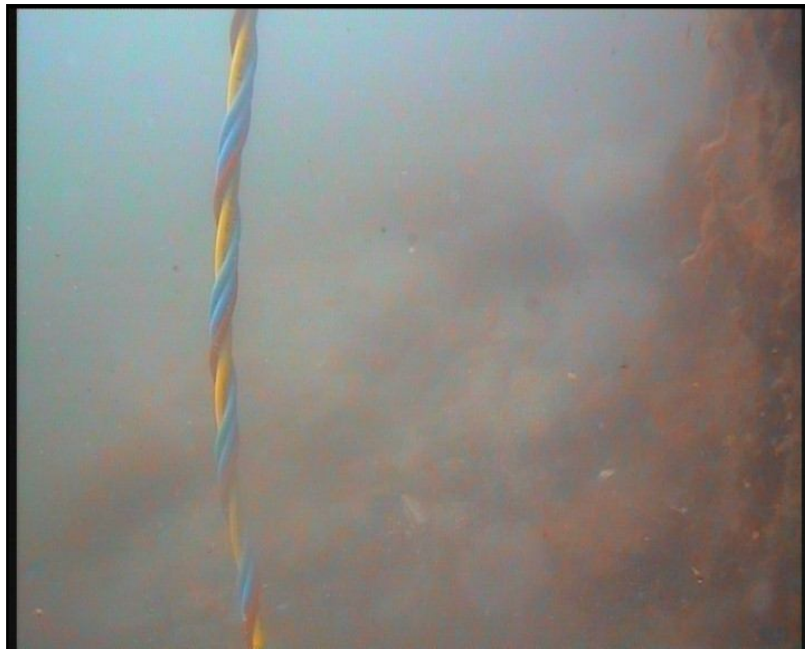
Bilde av overgang vertikal fjellstup til sandbunn, retning vest. Ca. 2 meter vest fra senter. Fjellkant 5,1 m fra null-linje, dybde på sandbunn -8,5 meter.
