## BILDE DOKUMENTASJON

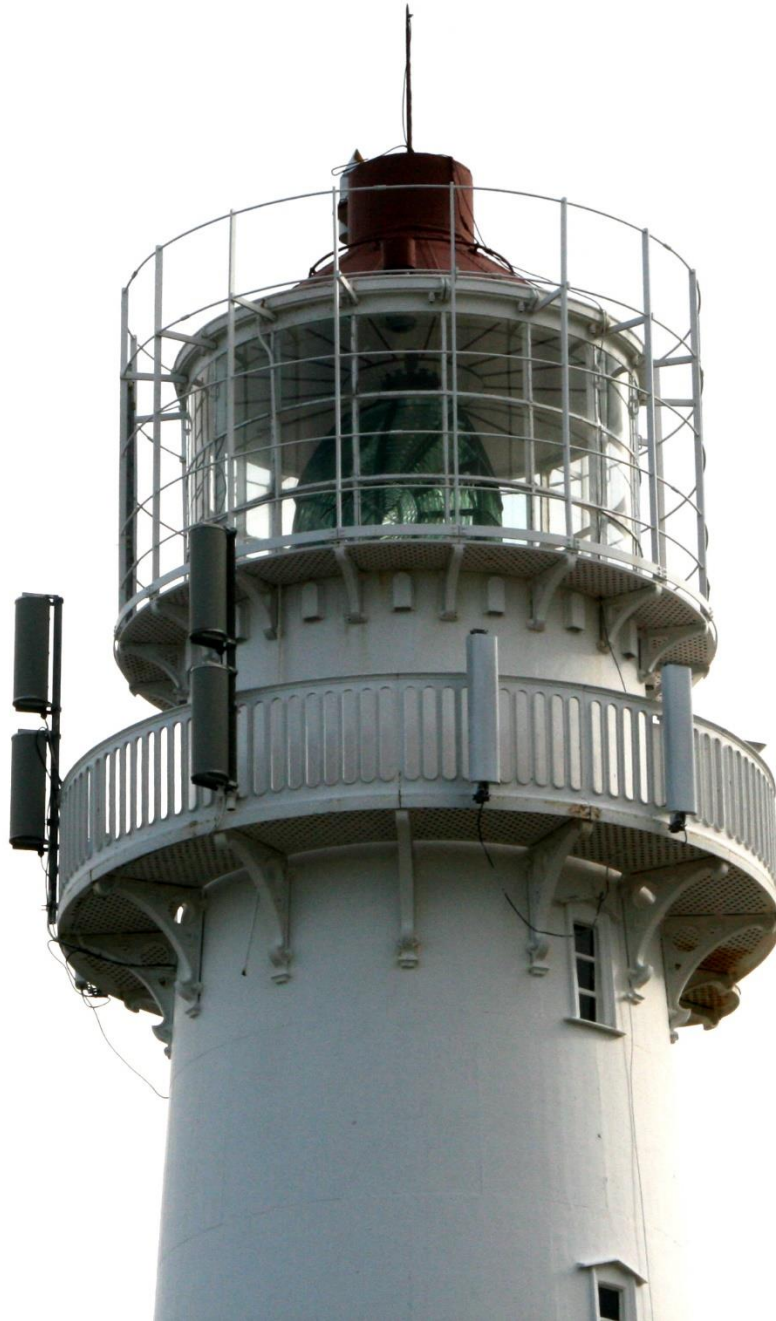
Bilde 01. Bilde av lyktehus og galleri

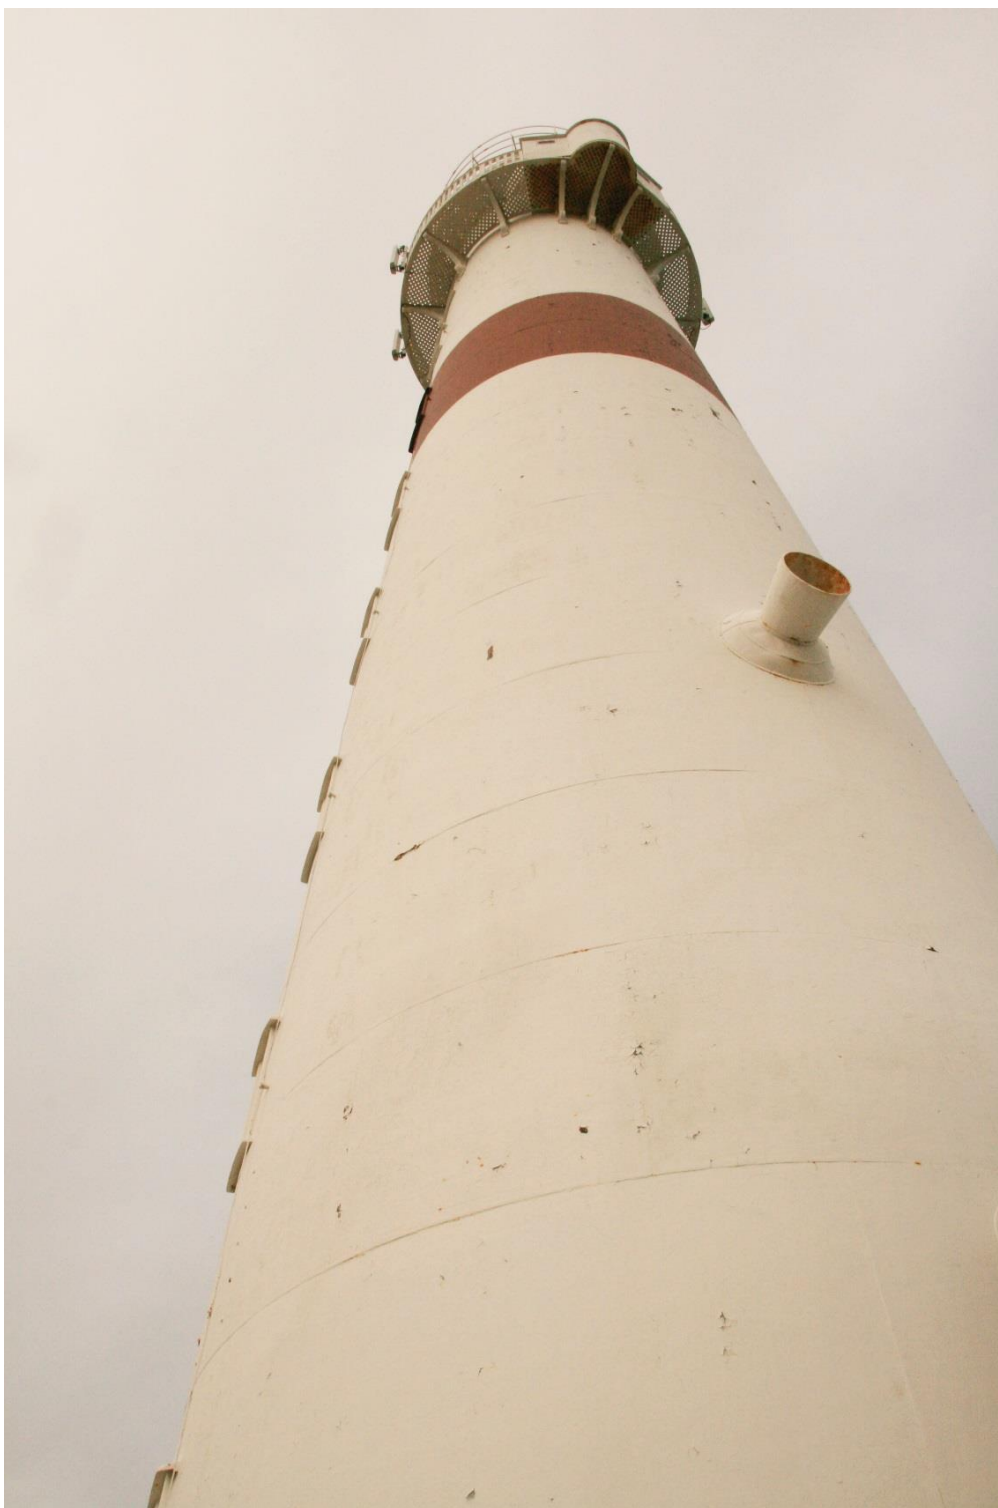
Bilde 02. Krakkelering og avflassing av malingen.

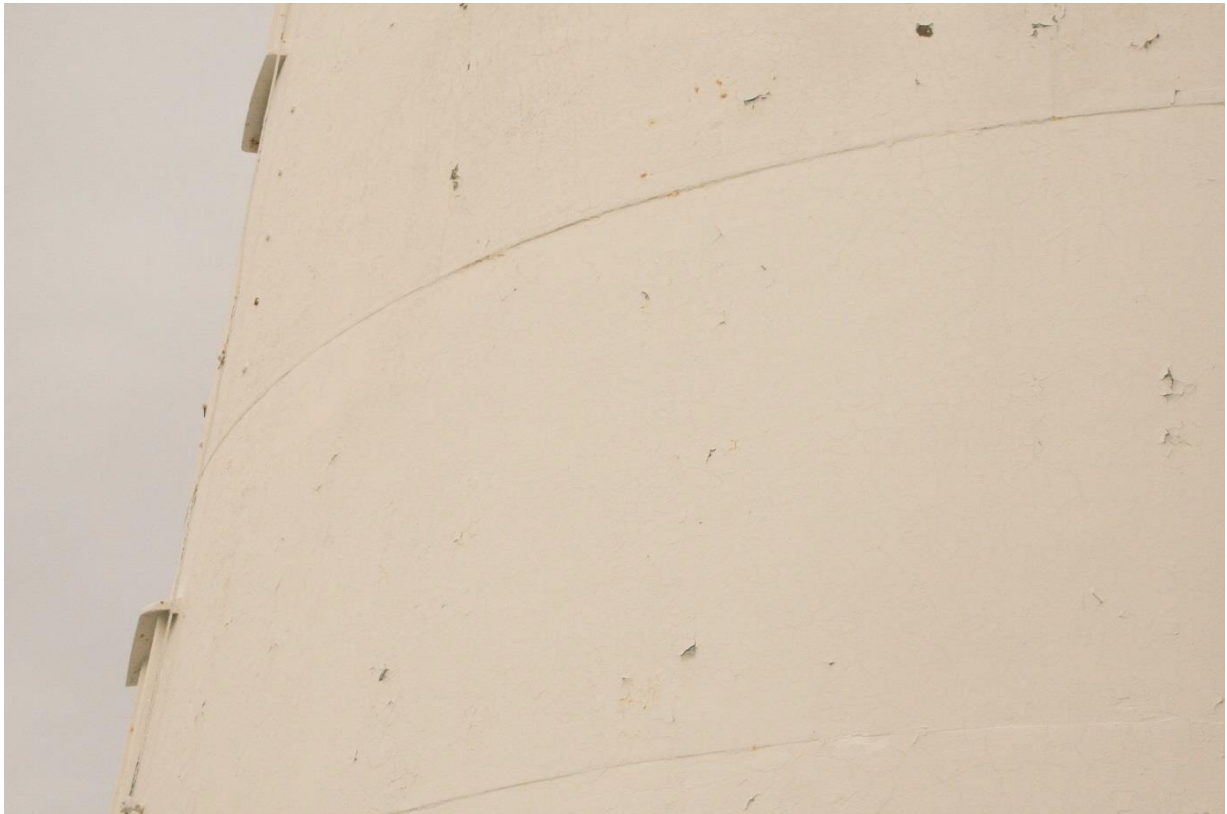
Bilde 03. Nærmere bilde av tårnets vegg.

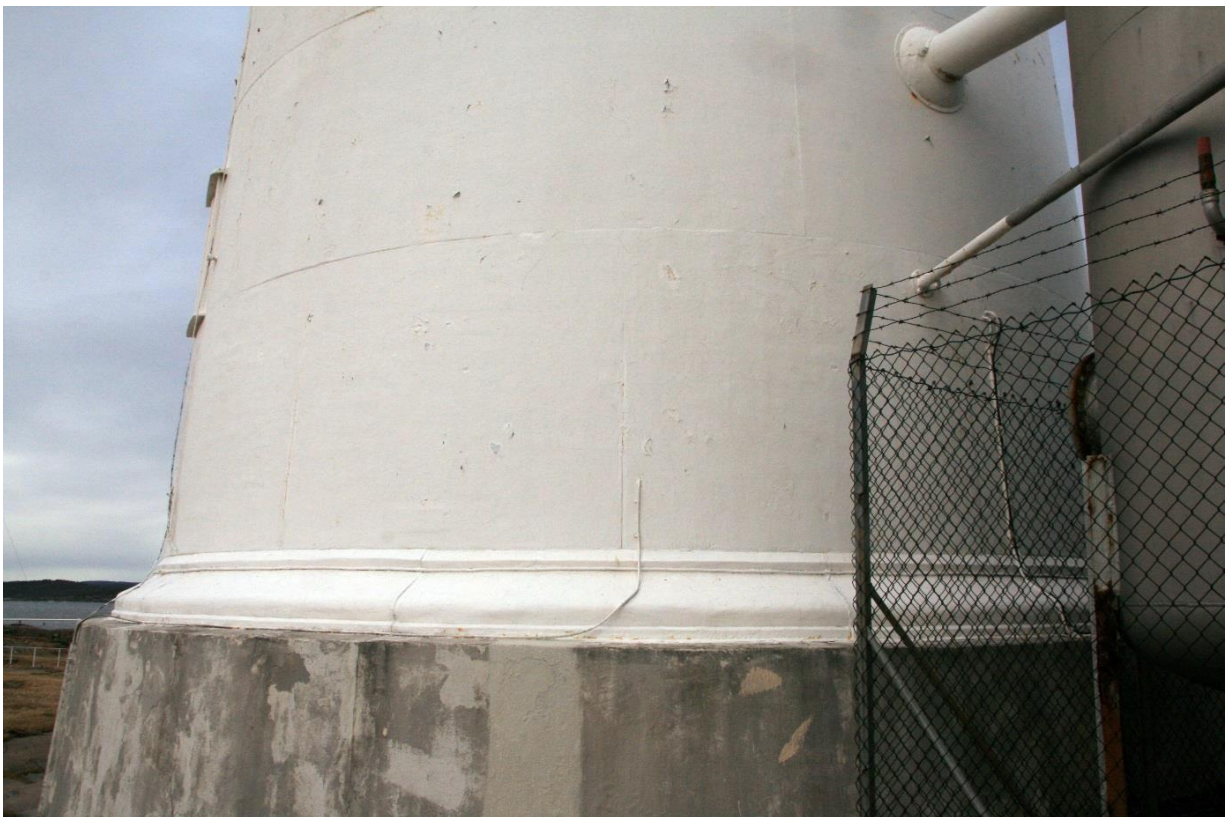
Bilde 04. Sökkelen av betong skal også males med egnet maling for betong overflate.

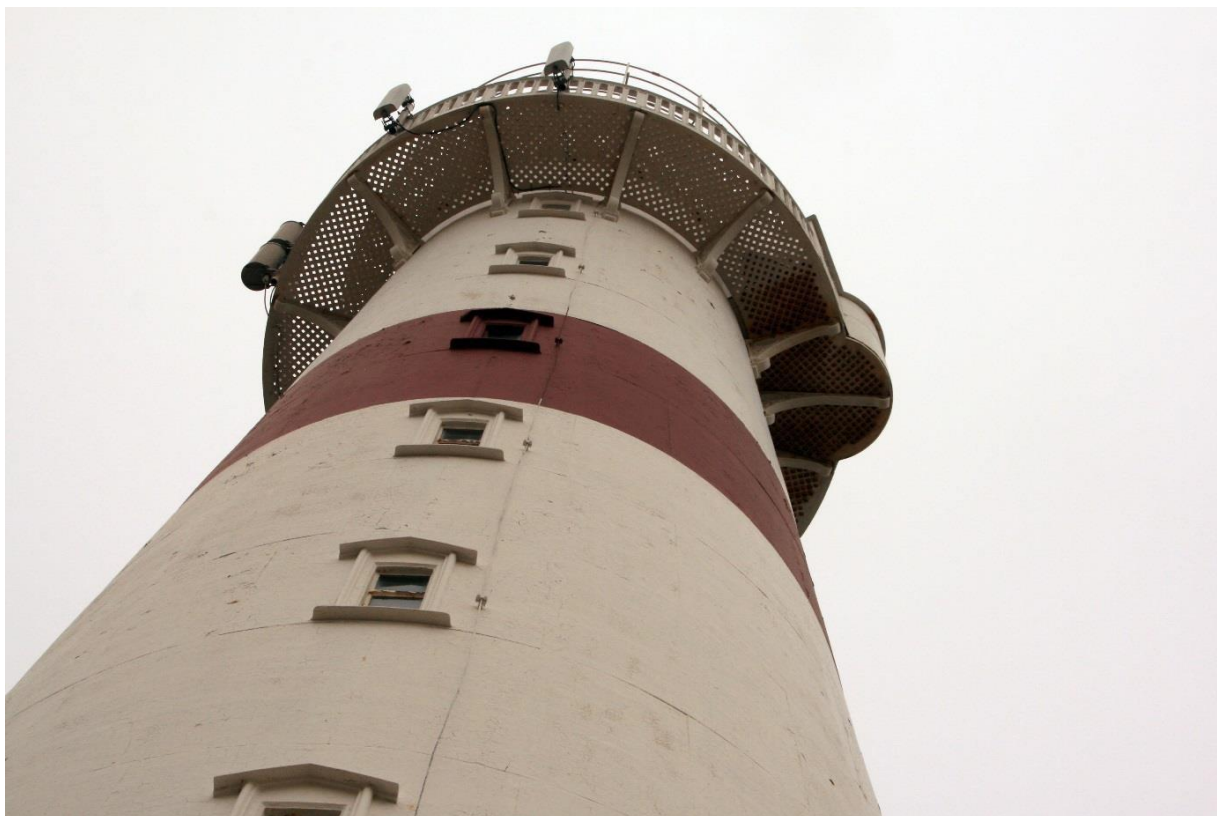
Bilde 05. Vinduskolonne på tårnets yttervegg.

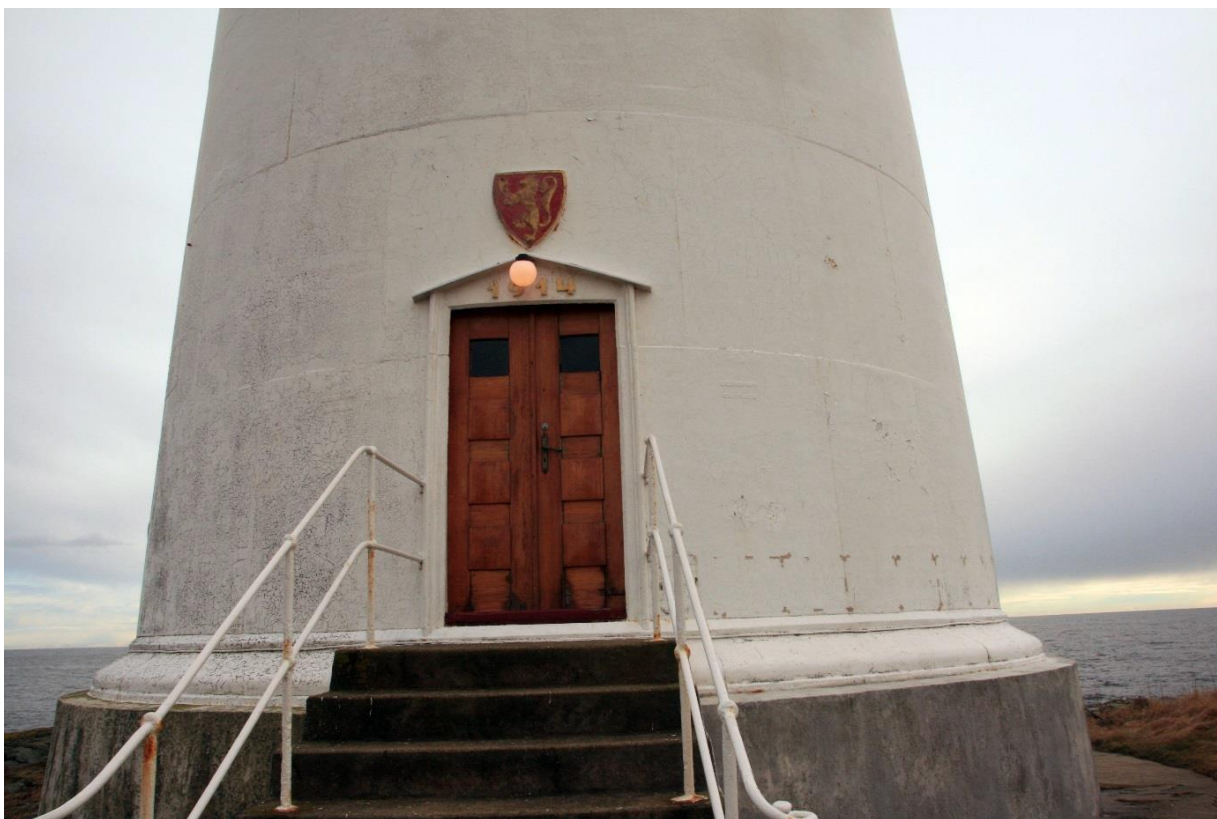
Bilde 06. Bilde av entreen, rekkverket ved entreen skal også inkluderes i arbeidene.

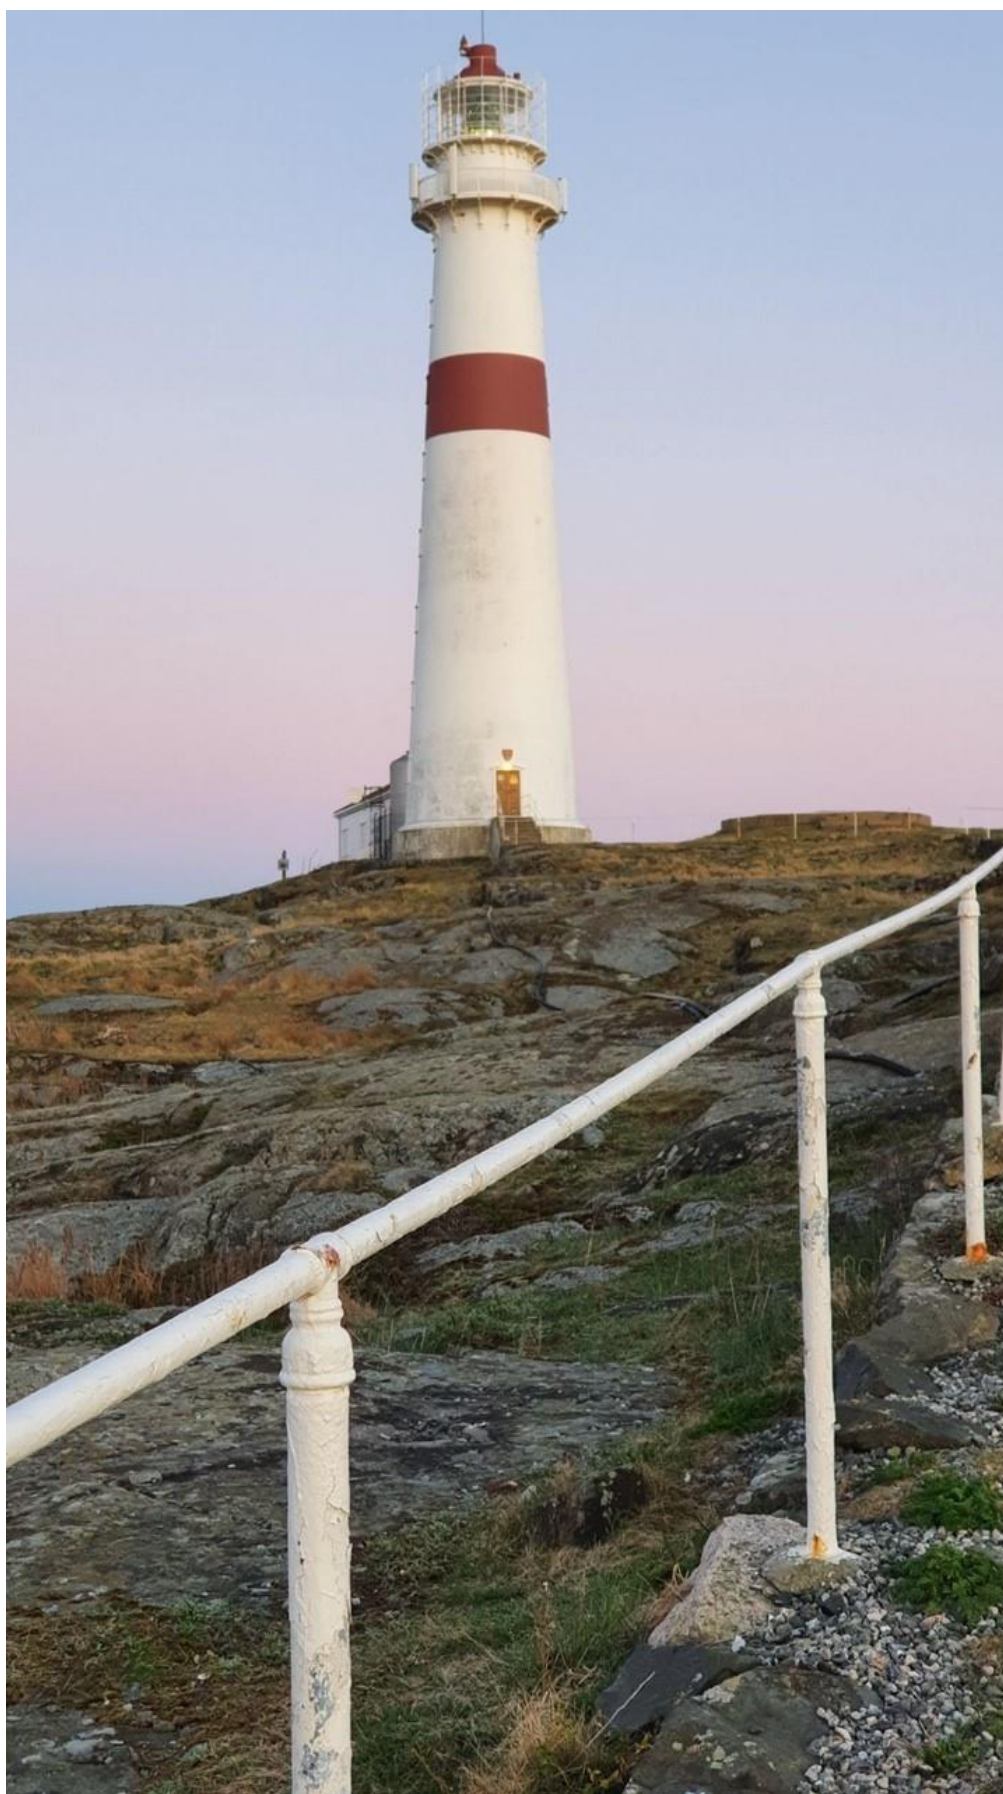
Bilde 07. Rekkverksstolper og håndrekke fra naustet til fyret. Nærmere bilde noe rust og avflassing av malingen på rekkverket.

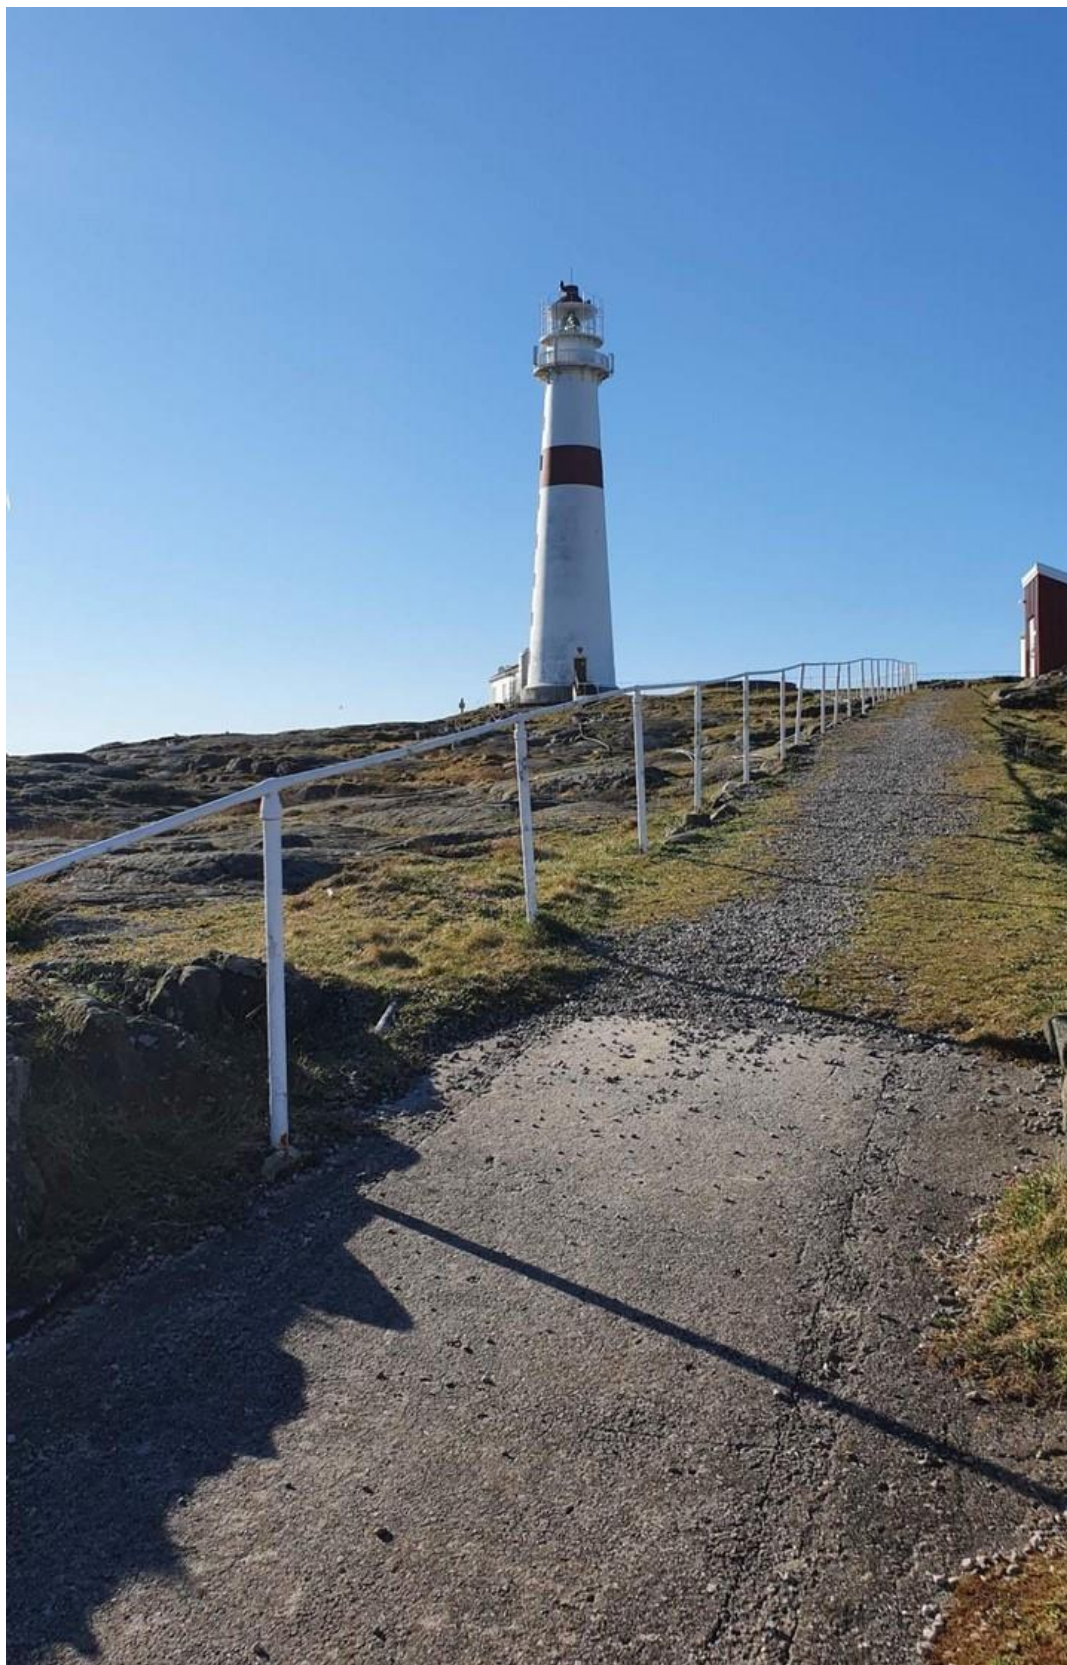
Bilde 08. Rekkverksstolper og håndrekke, rekkverket er ca. 130m lang fra naust til fyret.
