## NOTAT RIG\_N02\_A01

| KUNDE / PROSJEKT<br>Bergen kommune<br>Bussholdeplasser tilstandoppgradering | PROSJEKTLEDER<br>Ingvild Urdal | DATO<br>16.01.2019 |

### 1. Innledning

Bussholdeplassen på toppen av en skråning i nærheten av Solheimslien 40 i Bergen kommune skal oppgraderes, noe som kan føre til utglidninger av skråningen under arbeidet og etter oppgraderingen. Det har derfor blitt gjort en skråningsstabilitetsanalyse for å kartlegge stabilitetsforholdene.

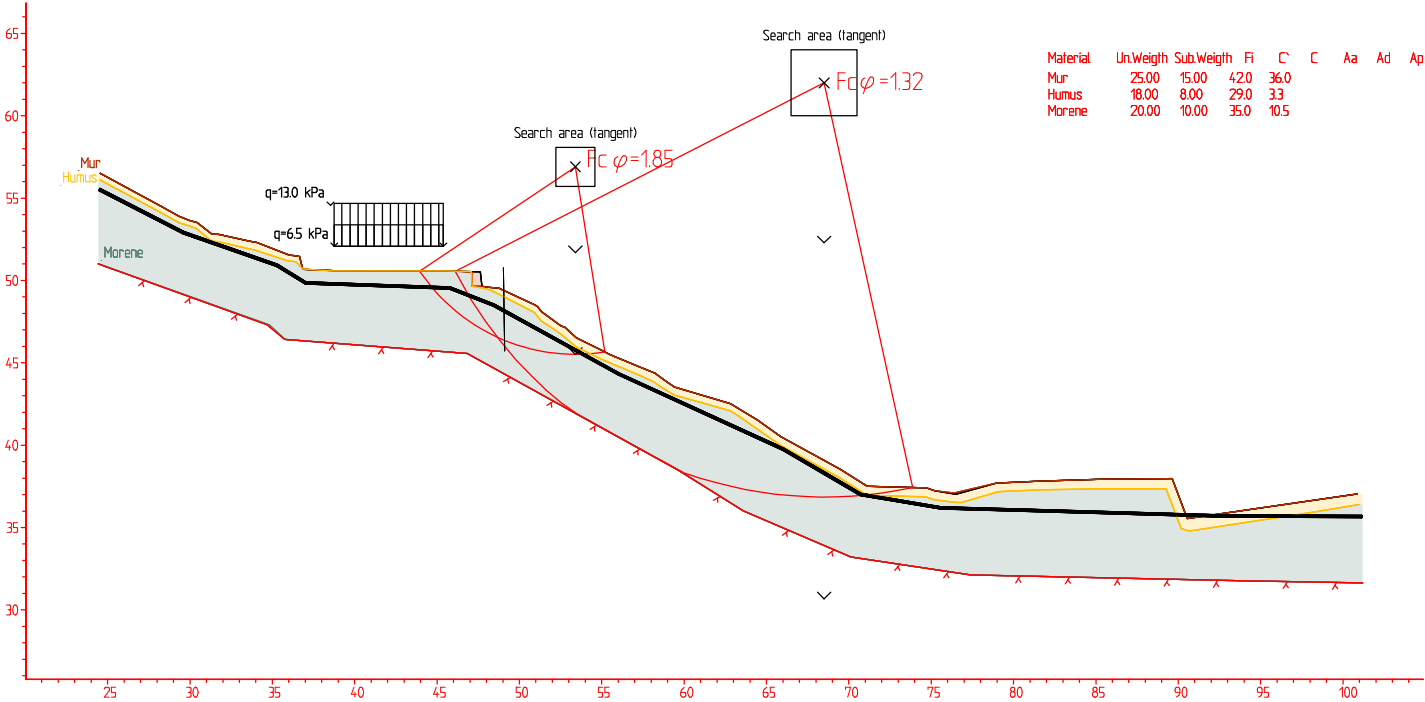
VEDLEGG 2

Lokalt rundt bussholdeplassen og vegen er skråningen stabil med en sikkerhetsfaktor på 1,85, når det ikke blir tatt hensyn til seismiske laster (Vedlegg 2). Denne sikkerhetsfaktoren er tilfredsstillende i henhold til statens vegvesens krav til en sikkerhetsfaktor på 1,4.

Dersom skråningsstabiliteten beregnes for hele skråningen som ett system, viser resultatet av beregningene en sikkerhetsfaktor på 1,32 uten seismiske laster (Vedlegg 2). I henhold til Statens vegvesens krav på 1,4 er sikkerhetsfaktoren for skråningen uten seismiske laster for lav. Sikkerhetsfaktoren i skråningen sett som ett system er lav, men skråningen har stått lenge, og sannsynligheten for at det skal gå et skred i hele skråningen er ikke så stor så lenge skråningen ikke påvirkes av seismisk aktivitet. Beregninger uten last viser også at terrenglasten og trafikklasten påvirker skråningsstabiliteten i hele skråningen (Vedlegg 3). Uten trafikk- og terrenglast har skråningen en sikkerhetsfaktor på 1,41. Det er derfor viktig at toppen av skråningen ikke belastes for mye under arbeidet med oppgraderingen da dette påvirker skråningsstabiliteten negativt.

For å opprettholde sikkerheten i skråningen er det viktig at vann ikke føres på og ned i skråningen. En økning av poretrykket vil medføre lavere stabilitet, og det kan føre til lokale utglidninger i skråningen. At vannet dreneres bort fra skråningen er derfor en forutsetning for at stabiliteten i skråningen skal opprettholdes.

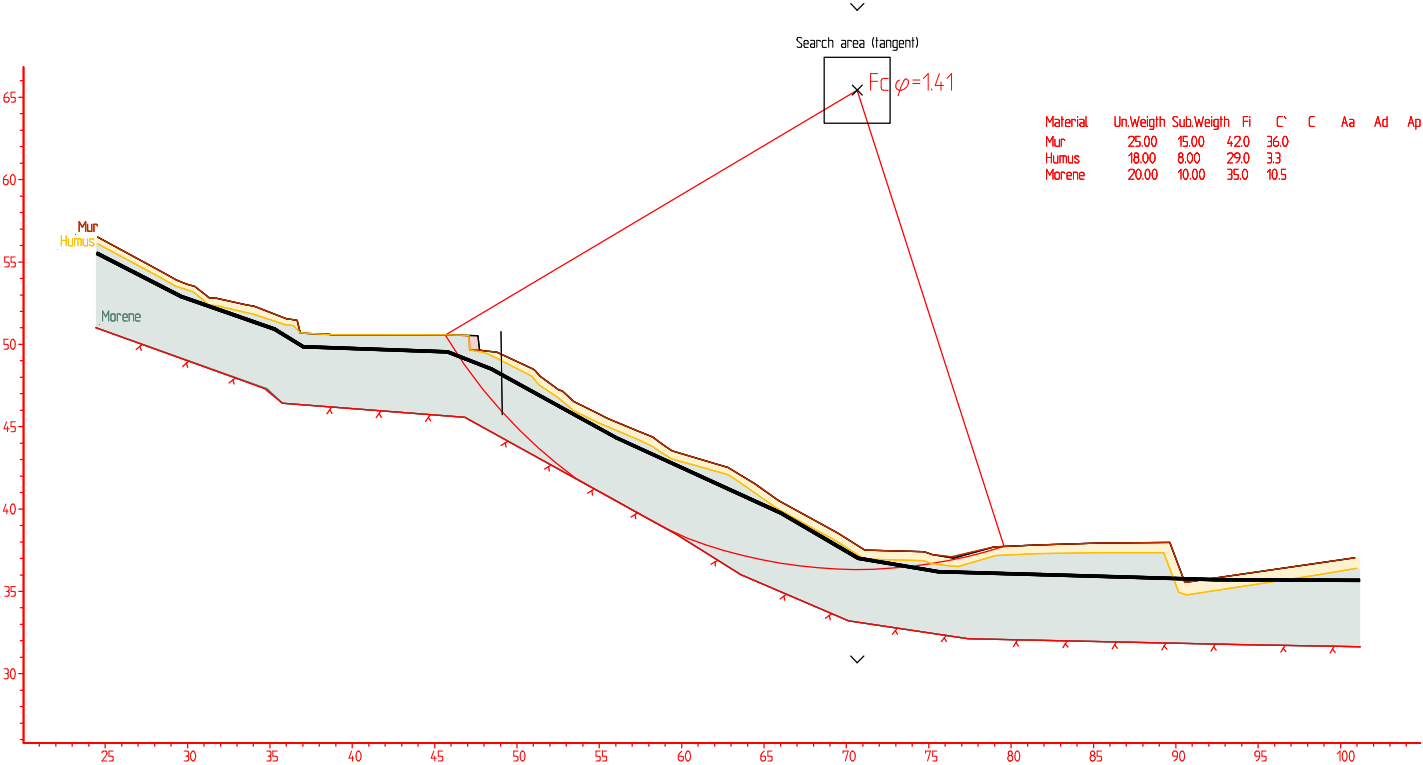
VEDLEGG 3

| Tilfelle | Stabilitet – lokalt | Stabilitet – hele skråningen | Krav |
|---|---|---|---|
| Bruddlast u. last | - | 1,41 | 1,4 |

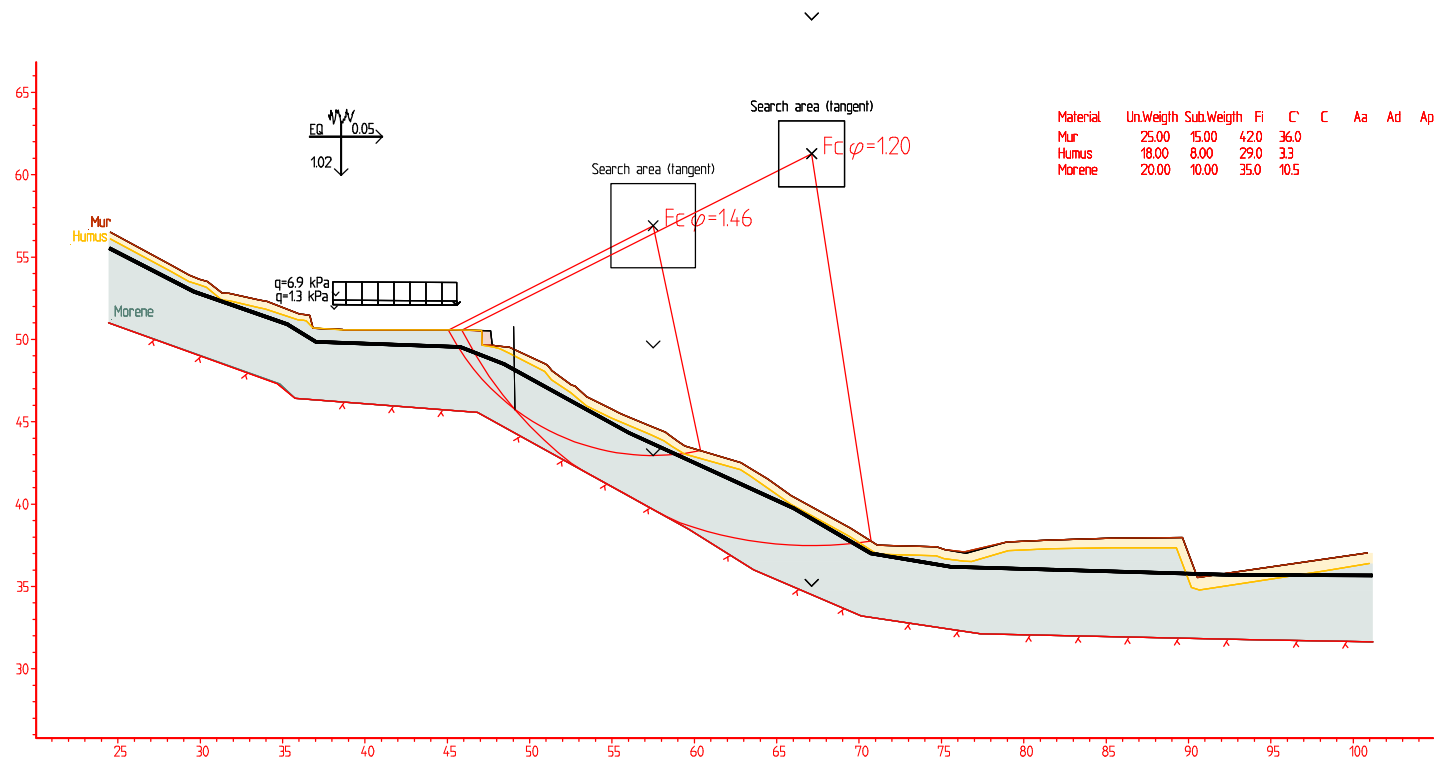
# VEDLEGG 4

Lokalt rundt bussholdeplassen og vegen synker sikkerhetsfaktoren til 1,46 når det blir tatt hensyn til seismiske laster (Vedlegg 4). Stabiliteten i hele skråningen synker også til 1,20. Dette er en tilfredsstillende sikkerhetsfaktor i henhold til Statens vegvesens krav.

Så lenge det ikke er påvirkninger fra seismisk aktivitet er det lite trolig at det vil være lokale utglidninger i skråningen.
