# Landåssvingen 15

Miljøkartlegging

DATO / REVISJON: 19. november 2019 / 01

DOKUMENTKODE: 616759-RIM-RAP-001

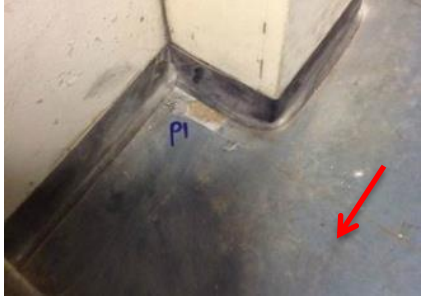
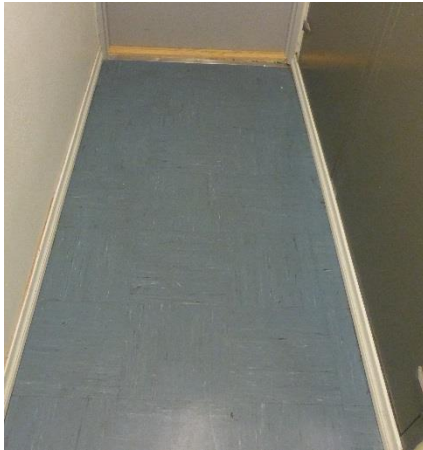
| Bygningsmateriale | Lokalitet | Bilde |
|---|---|---|
| <b>Gulvbelegg av vinylfliser</b> | <p>Det er i bygg D registrert blå vinylfliser følgende steder:</p> <ul style="list-style-type: none"> <li>- 1. etasje i kontor D112a og D112b, og i gang D112</li> <li>- 5. etasje i maskinrom D504.</li> </ul> <p>Vinylflisene inneholder asbest (prøve P1).</p> <p>Vinylflisene, samt eventuelt lim, håndteres som asbestholdig.</p> <p>Dersom tilsvarende materiale blir funnet i andre rom og sammenhenger, må det også håndteres som asbestholdig materiale så fremt det kan dokumenteres at det ikke inneholder asbest.</p> | <p><i>Asbestholdige blå vinylfliser i maskinrom D504 i 5. et. i bygg D.</i></p> |
| | | <p><i>Asbestholdige blå vinylfliser i gang D112 i 1. et. i bygg D.</i></p> |

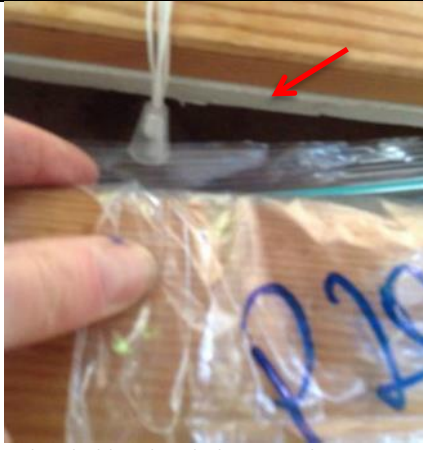
| Bygningsmateriale | Lokalitet | Bilde |
|---|---|---|
| <b>Veggplater (innvendig)</b> | <p>Det er i biblioteket/lesesal B110 i 1. etasje i bygg B registrert veggplater (hvite/grå) med asbest bak trepanelet (prøve P20).</p> <p>Dersom trepanelet eller de asbestholdige platene skal fjernes, skal både trepanelet og de hvite/grå platene bak håndteres som asbestholdig.</p> | <p><i>Asbestholdig plate bak trepanel i yttervegg på biblioteket/lesesal B110 i 1. etasje i bygg B.</i></p> |

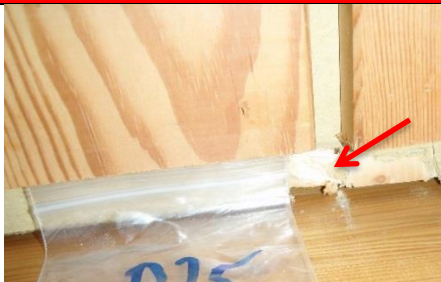
| <b>Plater i himling</b> | <p>Det er i biblioteket/lesesal B110 i 1. etasje i bygg B registrert plater (hvite/grå) med asbest bak trepanelet i himling (prøve P25).</p> <p>Dersom trepanelet eller de asbestholdige platene skal fjernes, skal både trepanelet og de hvite/grå platene bak håndteres som asbestholdig.</p> | <p><i>Asbestholdig plate (hvit) bak trepanel i himling i biblioteket/lesesal B110 i 1. etasje i bygg B.</i></p> |

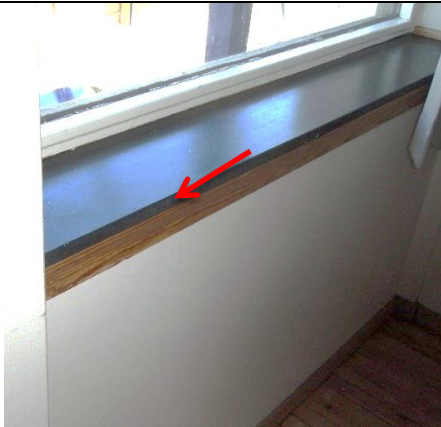
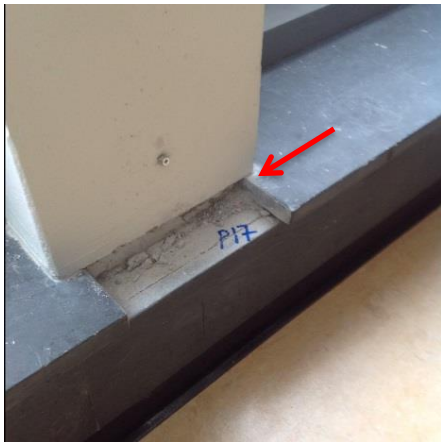
| <b>Plater i himling</b> | <p>Det er i biblioteket/lesesal B110 i 1. etasje i bygg B registrert plater (hvite/grå) med asbest bak trepanelet i himling (prøve P25).</p> <p>Dersom trepanelet eller de asbestholdige platene skal fjernes, skal både trepanelet og de hvite/grå platene bak håndteres som asbestholdig.</p> | <p><i>Asbestholdig plate (hvit) bak trepanel i himling i biblioteket/lesesal B110 i 1. etasje i bygg B.</i></p> |
|---|---|---|
| <b>Sålebank (innvendig og utvendig)</b> | <p>Det er påvist asbest i sålebankene i og utenfor flere av klasserommene (prøve P27).</p> <p>Det ble imidlertid ikke påvist asbest i prøvetatt sålebank/benkeplate på et kontor i 1. etasje i bygg C (prøve P17).</p> <p>Det kan være vanskelig å se forskjell på hvilke sålebenker som inneholder asbest og hvilke som ikke gjør det. Ved fjerning av sålebankene skal disse håndteres som asbestholdig, så fremt man ikke er helt sikker på at disse ikke inneholder asbest.</p> | <p><i>Asbestholdig sålebank i et klasserom.</i></p> <p><i>Sålebank hvor det ikke er påvist asbest.</i></p> |

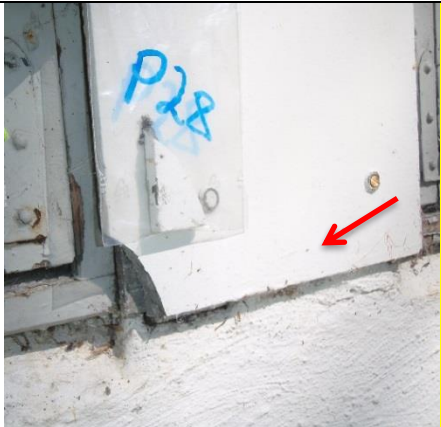
| <b>Plater i himling</b> | <p>Det er i biblioteket/lesesal B110 i 1. etasje i bygg B registrert plater (hvite/grå) med asbest bak trepanelet i himling (prøve P25).</p> <p>Dersom trepanelet eller de asbestholdige platene skal fjernes, skal både trepanelet og de hvite/grå platene bak håndteres som asbestholdig.</p> | <p><i>Asbestholdig plate (hvit) bak trepanel i himling i biblioteket/lesesal B110 i 1. etasje i bygg B.</i></p> |
|---|---|---|
| <b>Fasadeplater</b> | <p>Det er på fasaden til bygg F (svømmehall) registrert plater med asbest (prøve P28).</p> <p>Ved fjerning av fasadeplatene skal disse håndteres som asbestholdig.</p> | <p><i>Asbestholdige fasadeplater på bygg F.</i></p> |

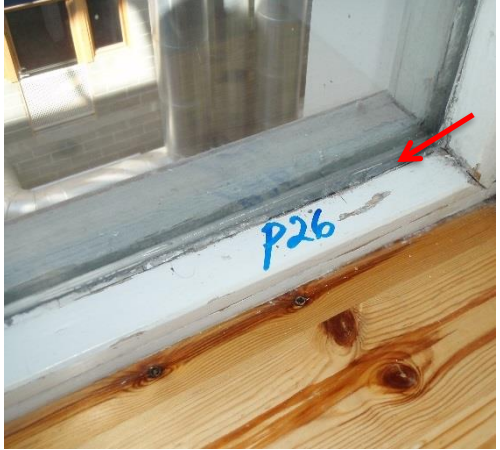
| <b>Isolerglassruter</b> | <p>Det er i klasserom i 4. etasje i bygg F registrert isolerglassruter av typen Thermopane og som er stemplet «Glaverbel 64/65».</p> <p>Det ble også registrert samme type vinduer andre steder i bygningen, blant annet i 4. etasje i bygg D (prøve P26) og i kjeller/1. etasje i bygg C (prøve P29).</p> <p>Det er påvist asbest i kittet mellom ramme og glass i begge prøvene.</p> <p>Ved fjerning av isolerglassruter merket «Glaverbel» eller «Vitrage isolant» skal disse håndteres som asbestholdig.</p> | <p><i>Thermopane-vinduer stemplet med «Glaverbel» og som har asbestholdig kitt mellom glass og ramme.</i></p> |

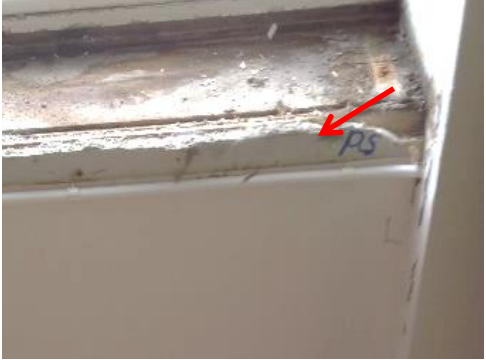
| <b>Veggplate (innvendig)</b> | Det er i klasserom D412 i 4. etasje i bygg D registrert hvit veggplate mot yttervegg. Det ble ikke påvist asbest i platen (prøve P5). | <p>Veggplate hvor det ikke er påvist asbest.</p> |

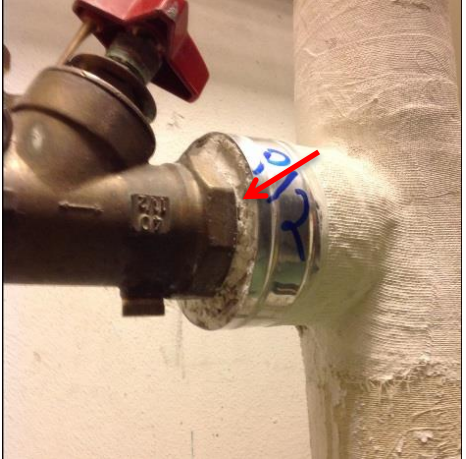
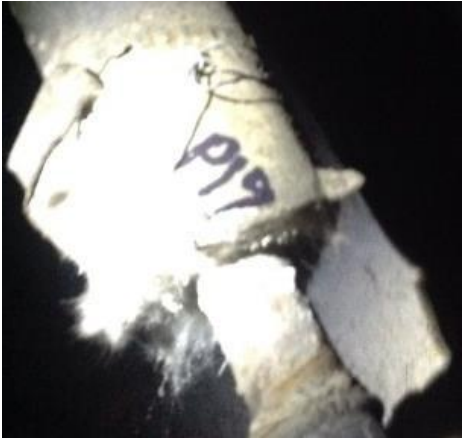
| <b>Rørisolasjon</b> | <p>Følgende steder ble det tatt stikkprøver av rørisolasjon uten at det ble påvist asbest:</p> <ul style="list-style-type: none"><li>- Bygg E, rom 003 (ventilasjonsrom) i underetasje (prøve P12)</li><li>- Bygg C, rom under scene (underetasje) (prøve P19)</li></ul> <p>Rørisolasjon av disse typene håndteres som ordinært avfall.</p> | <p><i>Rørisolasjon hvor det ikke er påvist asbest.</i></p> |

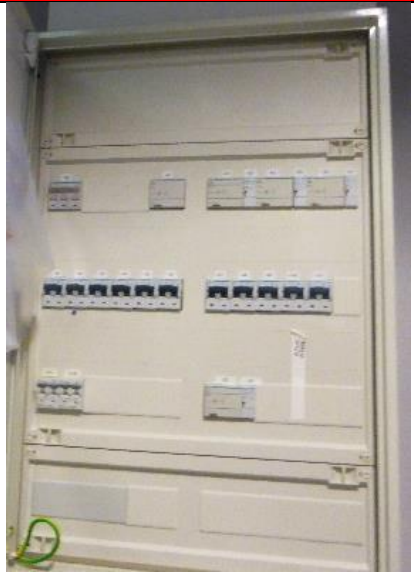
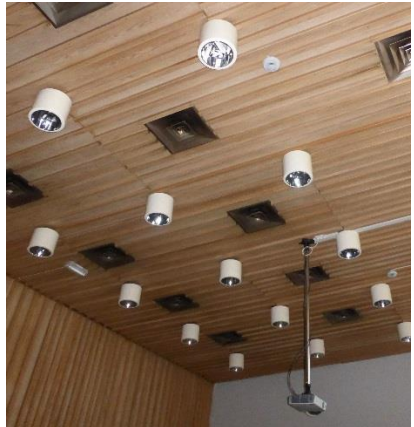
| Bygningsmateriale | Lokalitet og håndtering | Bilde |
|---|---|---|
| <b>EE-avfall generelt i hele bygningsmassen</b> | <p>Omfatter hele det elektriske anlegget. Ledninger, sikringsskap, kontakter, brytere osv. som omfattes av arbeidene. Som EE-avfall regnes også kabelkanaler, trekkerør til skjulte installasjoner samt veggbokser og andre koblingsbokser. Sparepærer og lysstoffrør inneholder kvikksølv. Disse må tas ut av armaturen og håndteres forsiktig i egnede beholdere/containere slik at de ikke knuses.</p> <p>Alt demonteres fra bygget uten at det knuses, legges i egnede enheter, f.eks. pallebur.</p> <p>Avfallet leveres til godkjent mottak som EE-avfall.</p> | <p>EE-avfall som sikringsskap og lysarmaturer osv.</p> |

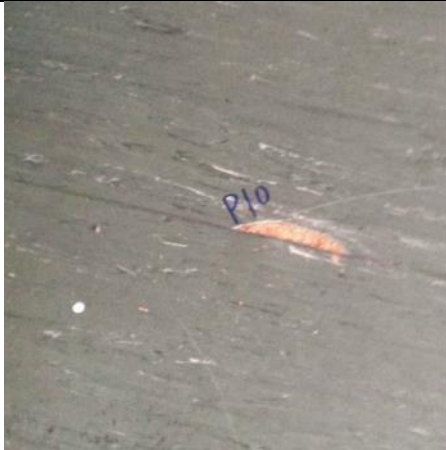
| Bygningsmateriale | Lokalitet | Bilde |
|---|---|---|
| <b>Vinylbelegg</b> | <p>Vinylbelegg og myke gulvlister, generelt i bygningsmassen.</p> <p>Vinylbelegg og myke gulvlister inneholder erfaringsmessig ftalater over grensen for farlig avfall.</p> <p>Det ble i en stikkprøve av gulvbelegg i et kontor i 3. etasje i bygg D (prøve P10), påvist ftalater over grensen for farlig avfall. Det ble også undersøkt for innhold av PCB, men dette ble ikke påvist.</p> <p>Vinylbelegg og myke gulvlister fjernes og leveres til godkjent mottak som farlig avfall.</p> | <p><i>Vinylbelegg med ftalater over grensen for farlig avfall.</i></p> |

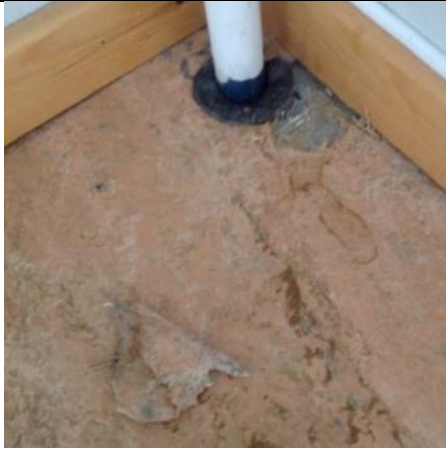
| Bygningsmateriale | Lokalitet | Bilde |
|---|---|---|
| <b>Linoleumsbelegg</b> | <p>Det ble tatt stikkprøver av ulike linoleumsbelegg i bygningsmassen (prøve P3, P4, P6, P8, P13, P18 og P21). Prøvene ble undersøkt for innhold av asbest (jf. tabell 4), ftalater og/eller klorparafiner.</p> <p>Det ble ikke påvist asbest, eller ftalater og klorparafiner over grenseverdiene for farlig avfall, i undersøkte linoleumsbelegg.</p> <p>Linoleumsbelegg håndteres som ordinært avfall.</p> | <p><i>Linoleumsbelegg (prøve P21).</i></p> |

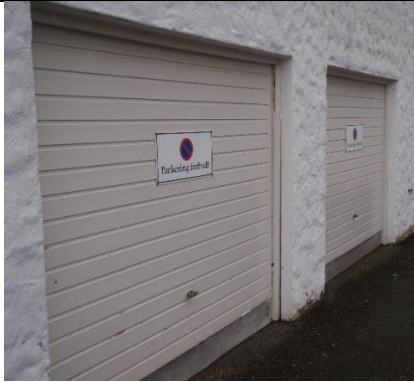
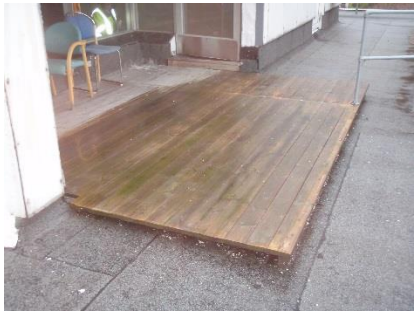
| Bygningsmateriale | Lokalitet | Bilde |
|---|---|---|
| <b>CCA-impregnert trevirke</b> | <p>Følgende steder ble det registrert CCA-impregnert trevirke:</p> <ul style="list-style-type: none"> <li>- Garasjeporter</li> <li>- Platting på tak i 5. etasje</li> </ul> <p>CCA-impregnert trevirke samles sammen og leveres til godkjent mottak som farlig avfall.</p> | <p>Garasjeporter med CCA-impregnert trevirke.</p> <p>CCA-impregnert platting på tak i 5. etasje.</p> |

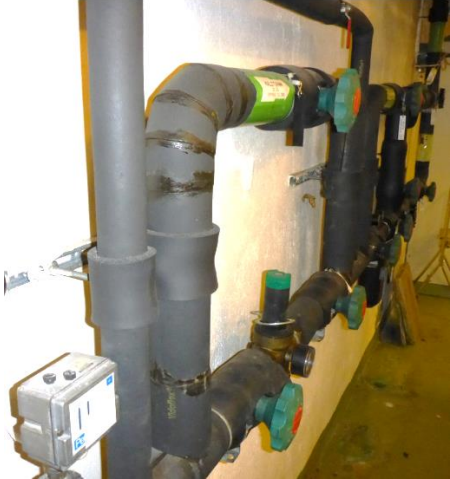
| Bygningsmateriale | Lokalitet | Bilde |
|---|---|---|
| <b>Rørisolasjon av cellegummi</b> | <p>Det er registrert bruk av cellegummi som isolasjon rundt enkelte rør i bygningsmassen.</p> <p>All cellegummi som påtreffes under rehabiliteringen skal håndteres som farlig avfall. Det gjøres oppmerksom på at cellegummi kan være malt.</p> <p>Avfallet samles i sekker og leveres til godkjent mottak som farlig avfall.</p> | <p>Cellegummi rundt rør.</p> |

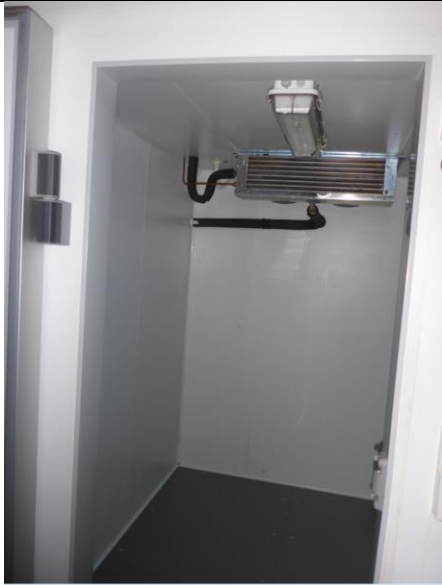
| Bygningsmateriale | Lokalitet | Bilde |
|---|---|---|
| <b>Sandwich-plater med PUR-skum</b> | <p>Platene i veggene i kjølerom, samt dør til kjølerom, antas å bestå av sandwich-plater isolert med PUR-skum.</p> <p>Platene og dør demonteres hele og leveres inn til godkjent mottak som farlig avfall.</p> | <p>Kjølerom.</p> |

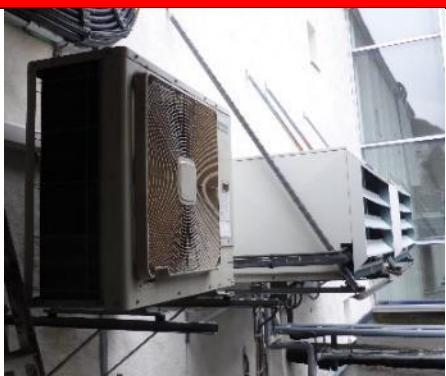
| Bygningsmateriale | Lokalitet | Bilde |
|---|---|---|
| Varmepumpe/<br>kjøleenhet med<br>kjølemedie | <p>Flere steder i bygningene.</p> <p>Kuldemedium antas å være R410A eller tilsvarende, med en mengde på ca. 1 kg pr. maskin.</p> <p>Ved sanering av varmepumpene, skal kuldemedium avtappes av godkjent virksomhet, og leveres til Stiftelsen ReturGass. Maskinene håndteres deretter som EE-avfall.</p> | <p>Varmepumper på taket på bygg C.</p> |

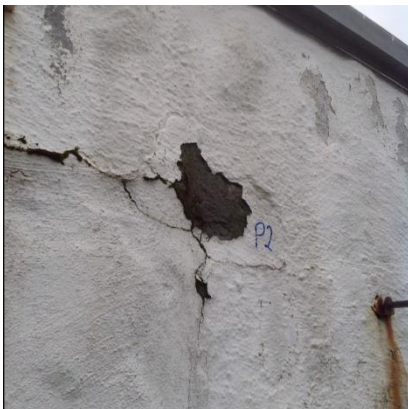
Det ble i alle prøvene påvist konsentrasjoner av PCB, samt bly, kvikksølv og/eller sink over grenseverdier iht. tabell 1 i faktaarket, men under grensen for farlig avfall.

Figur 2: Maling utvendig vegg i 5. etasje i bygg D.

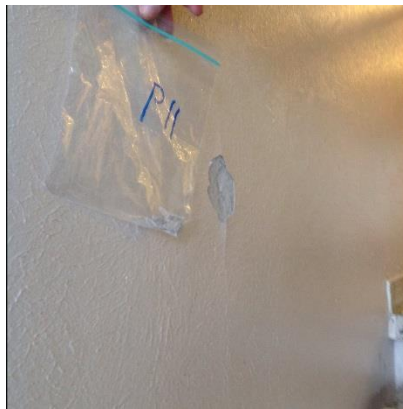
Figur 3: Maling vegg i trapperom i bygg D.

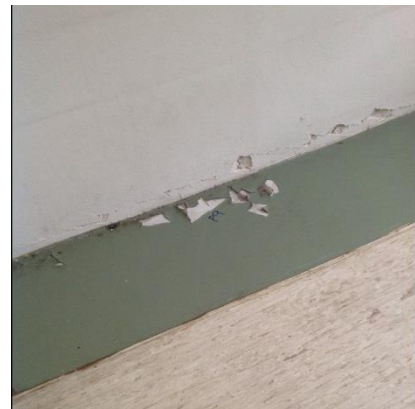
Figur 3: Grønn maling på gulv i kontor i 3. etasje i bygg D.
