Østre Toten kommune

## ► Miljøsaneringsbeskrivelse Østre Toten sykehjem

Sykehjemsvegen 18, 2850 Lena

Oppdragsnr.: 5193452 Dokumentnr.: RIM-01 Versjon: J-01 Dato: 2019-07-18

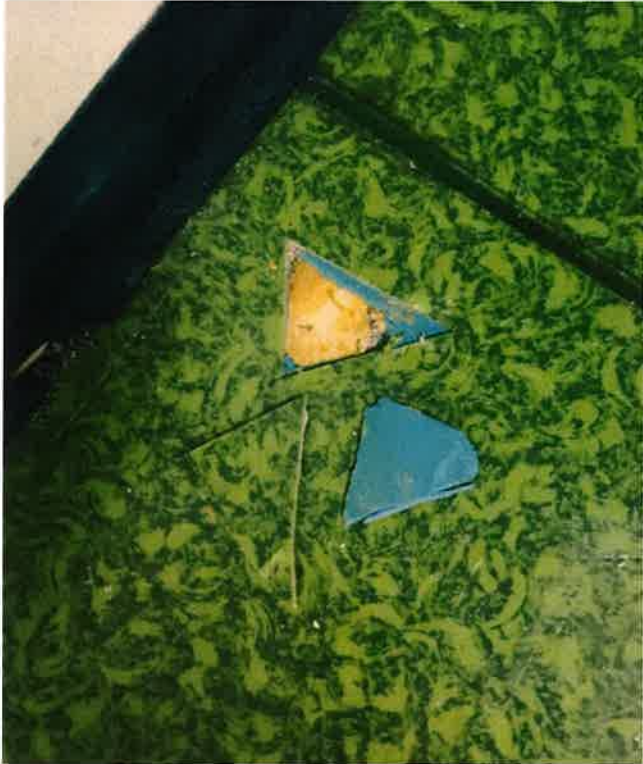
| Materiale | Plassering | Mengde | Bilde |
|---|---|---|---|
| Vinylgulvbelegg | Del 1 | ca. 600 m <sup>2</sup> | <p>Figur 3: Vinylbelegg fra del 1. Her ses to lag med vinylbelegg.</p> |
| | Del 3 | ca. 2000 m <sup>2</sup> | (Det er flere steder observert flere lag med gulvbelegg). Det er i tillegg oppbevart en del rester av gulvbelegg i kjeller i del 1. |
| Gulvlister av vinyl (vaskelister) | Store deler av byggene | ca. 1800 lm. | Se Figur 3, svart vaskelist. |

| Stoff | Bygg | Sted | Type forekomst | Enhet | Mengde (ca.) | Miljøsaneringsbeskrivelse | Avfallsstoffnr. | EAL |
|---|---|---|---|---|---|---|---|---|
| Ftalater | Alle | De fleste rom | Vinyl gulvbelegg | m <sup>2</sup> | 5200 | Rives normalt, men legges i egen container | 7156 | *17 02 04 |

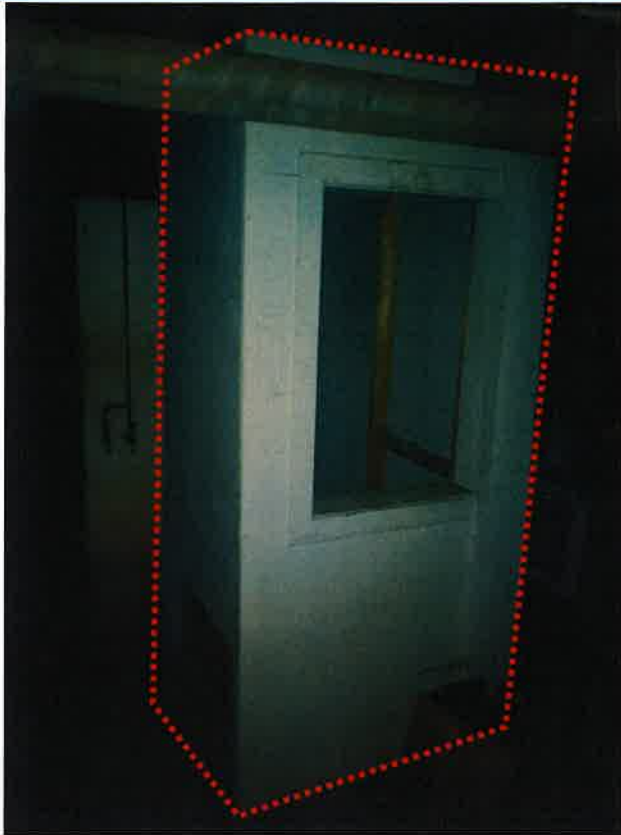
| Materiale | Plassering | Mengde | Bilde |
|---|---|---|---|
| Asbestholdige plater | Del 1:<br>Innvendig og utvendig på eldre vareheis-sjakt. | 10 m <sup>2</sup> | |
