FÆRDER KOMMUNE

# Miljøsaneringsbeskrivelse for Torødveien 49, Færder kommune

| VERSJON | UTGIVELSESDATO | BESKRIVELSE | UTARBEIDET | KONTROLLERT | GODKJENT |
|---|---|---|---|---|---|
| 01 | 24.02.2020 | Miljøsaneringsrapport | Marte Muri | Toril Granly<br>Falkenberg | Runar Tanggård |

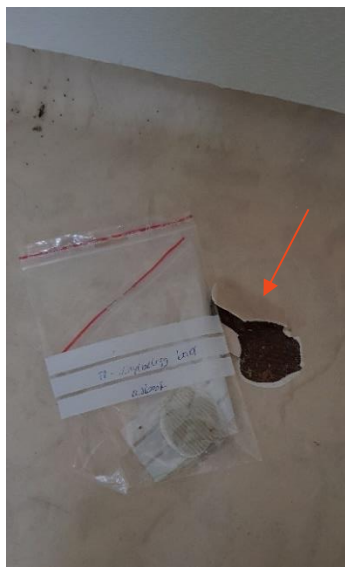
| Sted | Materiale | Omfang | Prøve | Bilde | Kommentar |
|---|---|---|---|---|---|
| Bolig, på badromsgulv | Vinylbelegg | - | T1 | Bilde 1 | Asbest ikke påvist. |

Bilde 1, vinylbelegg på bad. Ikke påvist asbest eller PCB.

| Sted | Materiale | Omfang | Prøve | Analyseresultat (mg/kg) | Bilde | Kommentar |
|---|---|---|---|---|---|---|
| Baderom, bolig | Gult vinylbelegg | Ca. 3 m <sup>2</sup> | T1 | PCB <sup>total</sup> : ikke påvist. | Bilde 1 | Farlig avfall med ftalater |

Vinylbelegg og vinylfliser, deklarerer og leveres som farlig avfall med ftalater.

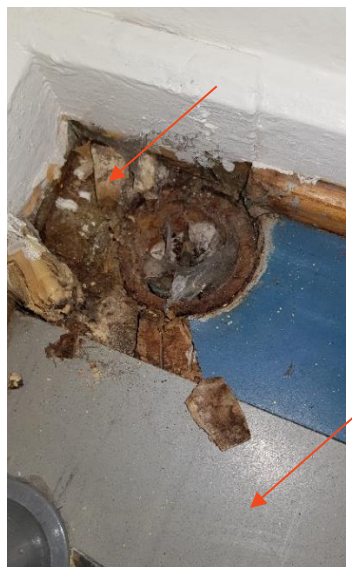
| Sted | Materiale | Omfang | Prøve | Bilde | Kommentar |
|---|---|---|---|---|---|
| Bolig, på kjøkkengulv | Vinylfliser | Ca. 8 m <sup>2</sup> | T3 | Bilde 2 | Påvist Antofyllitasbest. |
| Bolig, på kjøkkengulv ved pipen | Fliser under vinylfliser | Ca. 10 cm <sup>2</sup> | T4 | Bilde 2 | Asbest ikke påvist. |

Bilde 2, vinylfliser på kjøkken, prøvetatt for asbest

| Sted | Materiale | Omfang | Prøve | Analyseresultat (mg/kg) | Bilde | Kommentar |
|---|---|---|---|---|---|---|
| Kjøkken, bolig | Blå og grå vinylfliser | Ca. 8 m <sup>2</sup> | T3 | PCB <sup>total</sup> : 0,481 | Bilde 2 | Farlig avfall med ftalater, forurensset med PCB. |

Asbest deklarereres og leveres som farlig avfall til godkjent avfallsmottak.

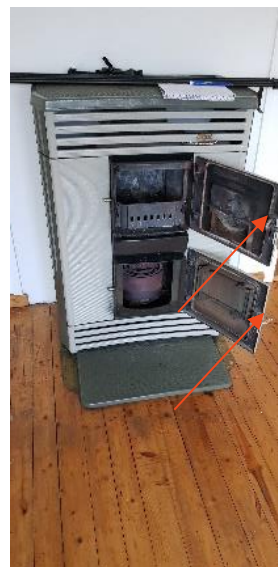
| Sted | Materiale | Omfang | Prøve | Bilde | Kommentar |
|---|---|---|---|---|---|
| Bolig, oppholdsrom | Asbest i pakning på peisdører i oljefyr (2 stk. dør.) Eldre oljefyrer før -82 inneholder nesten alltid asbestholdige materialer (pakninger, plater, stållokk til feieluke, etc.) Dette vil først fremkomme når fyrkjel demonteres. | Ca. 1,6 lm asbeststråd, samt ukjent omfang utover dette. | Ikke prøvetatt | Bilde 3 | Håndteres som asbestholdig |

Bilde 3, asbestholdig tettemasse på peisdører.

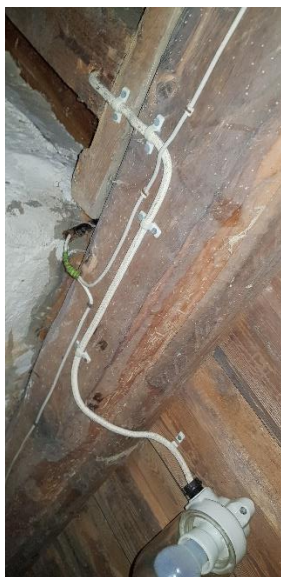
| Sted | Materiale | Omfang | Prøve | Bilde | Kommentar |
|---|---|---|---|---|---|
| Bolig, kjeller | Mistanke om asbeststråd på ledninger | 3 lm | Ikke prøvetatt | Bilde 4 | Håndteres som asbestholdig |

Bilde 4, mistanke om asbestholdig tråd på ledning i kjeller under bolig.

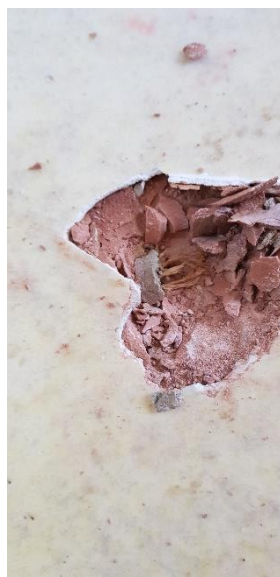
| På våtrom, butikk | Vinylbelegg | Ca. 7 m <sup>2</sup> | T13 | Bilde 5 | Asbest ikke påvist |

Bilde 5, vinylbelegg (T13) og avrettingsmasse (T14) i våtrom/vaskerom i butikk. Inneholder ikke asbest, men avretting inneholder PCB.

I butikk, våtrom er det funnet PCB i avrettingsmassen under. PCB kan migrere til omliggende bygningsmaterialer, og det er derfor mistanke om at det finnes noe PCB i vinylbelegget som er i kontakt med avrettingsmassen. Prøve T13 er derfor oppført med forurensning med PCB.

| Sted | Materiale | Omfang | Prøve | Analyseresultat (mg/kg) | Bilde | Kommentar |
|---|---|---|---|---|---|---|
| Butikk, våtrom | Vinylbelegg | Ca. 7 m <sup>2</sup> | T13 | Avretting under har 8.4 mg/kg PCB, mulig migrering | Bilde 5 | Farlig avfall med ftalater, forurensset med PCB. |

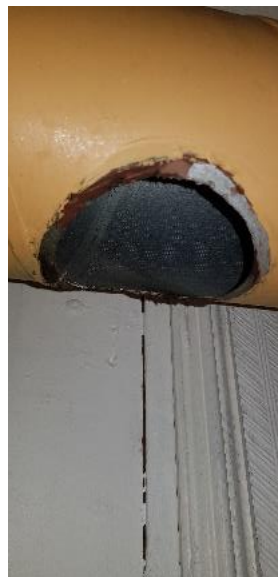
| Varmeanlegg butikk | Tettemasse | Ca. 10 lm. | T12 | Bilde 6 | Asbest ikke påvist |

Bilde 6, tettemasse på ventilasjon (T12), asbest ikke påvist, men inneholder PCB.

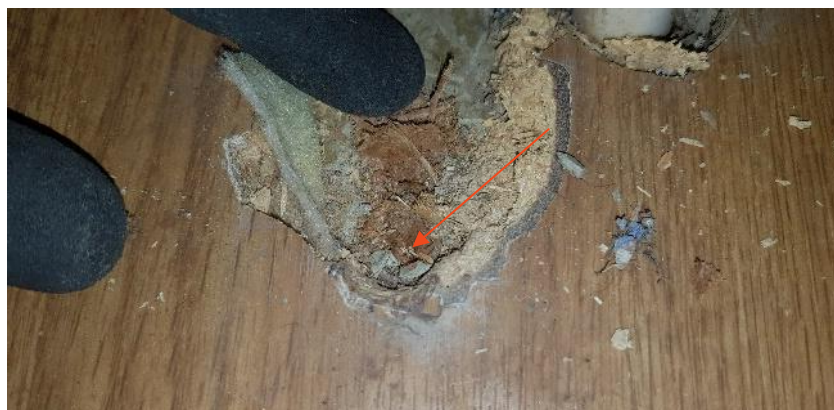
| Sted | Materiale | Omfang | Prøve | Analysesultat (mg/kg) | Bilde | Kommentar |
|---|---|---|---|---|---|---|
| Under parkett i butikk | Linoleum | Ca. 36 m <sup>2</sup> | T11 | 2515 * | Bilde 7 | Håndteres som farlig avfall med bly. |

Bilde 7 viser linoleum under parkett i butikkdelen. Linoleum er også observert under våtroms belegg på vaskerom, og sannsynligvis under øverste belegg på toalett.

Linoleumsbelegg deklarerer og leveres som farlig avfall med bly.

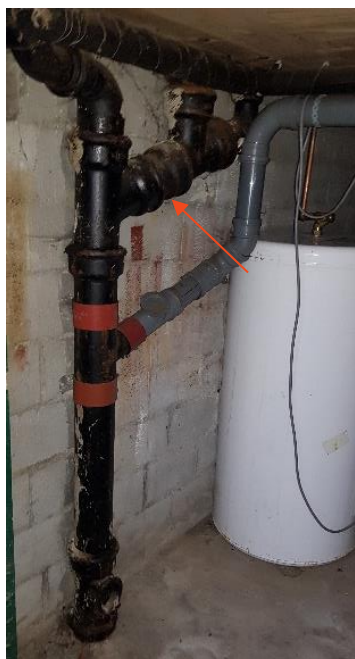
Det er observert blyplater på tak, og soilrør i kjeller under bolig. Soilrørene kan inneholde asbest under blyringen.

| Sted | Materiale | Omfang | Bilde | Kommentar |
|---|---|---|---|---|
| Kjeller under entré, boligdel. | Blyringer i soilrørskjøter | Ca. 11 synlige rørskjøter, ca. 6 kg bly | Bilde 8 | Leveres til metallgjenvinning |

Bilde 8, soilrørskjøter i kjeller under entré i bolig.

Soilrør med blyringer leveres til metallgjenvinning.

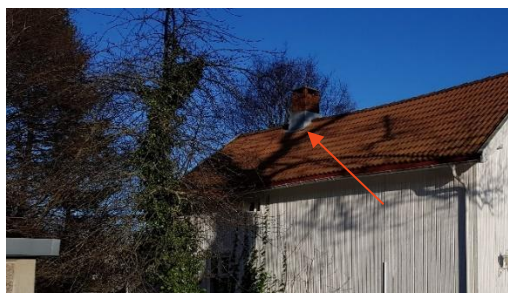
| Sted | Materiale | Omfang | Bilde | Kommentar |
|---|---|---|---|---|
| Tak bolig og butikk | Blybeslag på pipe og lufting. | Ca. 3 m <sup>2</sup> | Bilde 9<br>Bilde 10 | Leveres til metallgjenvinning |

Bilde 9, synlig blybeslag på pipe, på tak over butikken.

Blybeslag leveres til metallgjenvinning.

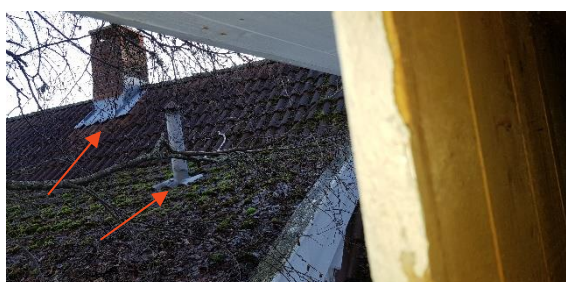
Bilde 10, synlig blybeslag på pipe, på tak over bolig.

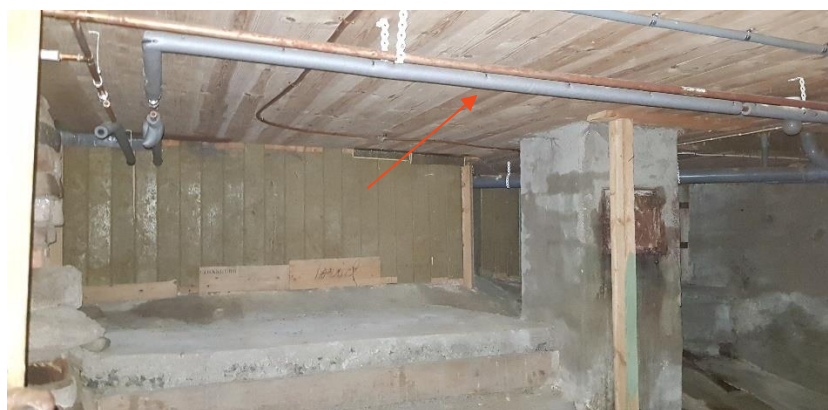
| Sted | Materiale | Omfang | Bilde | Kommentar |
|---|---|---|---|---|
| Kjeller under butikk | Cellegummi | Ca. 15 lm. | Bilde 11 | Håndteres som farlig avfall med bromerte flammehellere |

Bilde 11, cellegummi i kjeller under butikk.

All cellegummi skal leveres og deklarerer som farlig avfall med bromerte flammehemmere.

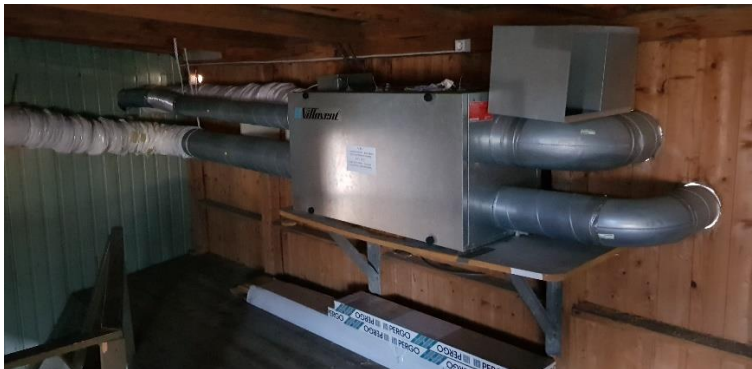
Bilde 12, varmeutveksler med elektrisk varmebatteri i lagerdelen av butikk (øvre etasje lager).

EE-avfall leveres godkjent mottak som vil demontere dette på riktig måte. Lysrør og sparepærer deklarerer som farlig avfall og pakkes slik at delene kommer hele frem til mottaket.

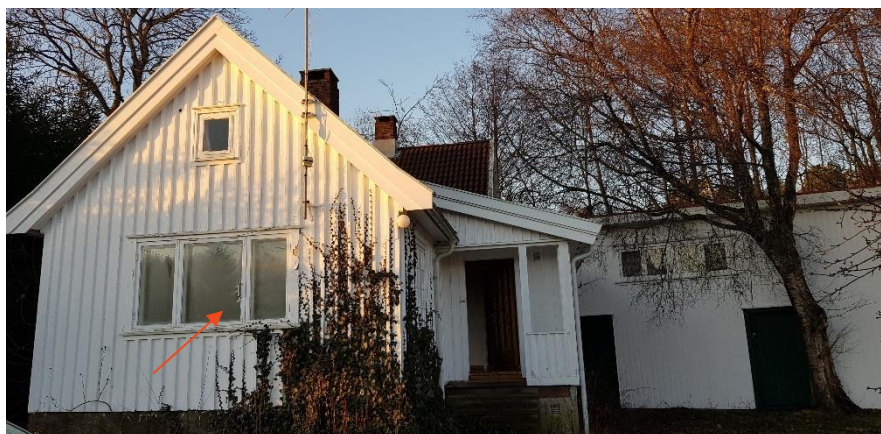
Bilde 13, termometer med kvikksølv. Observert utenfor vindu på bolig, utenfor oppholdsrom.

Materialer med kvikksølv deklarereres og leveres som farlig avfall med kvikksølv.

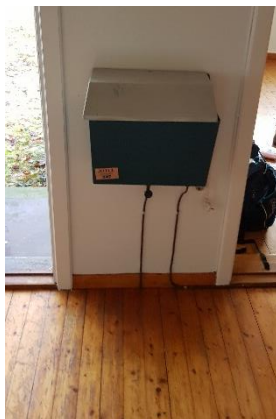
Bilde 14, beholder med olje, i gangen i boligdelen.

Oljetank, fyrkjele og tilhørende rør må tømmes av godkjent firma og leveres til gjenvinning etter at evt. asbestholdige materialer er fjernet. Oljerester deklarerer og leveres som farlig avfall til godkjent mottak.

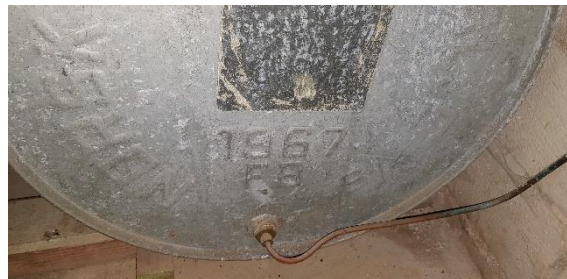
Bilde 15, oljetank i kjeller under gang, boligdelen.

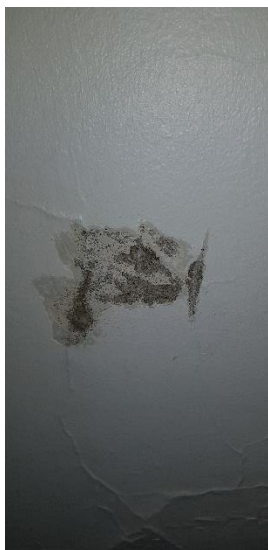
Bilde 16, maling på peis i bolig, (T5). Malingen er farlig avfall med sink.

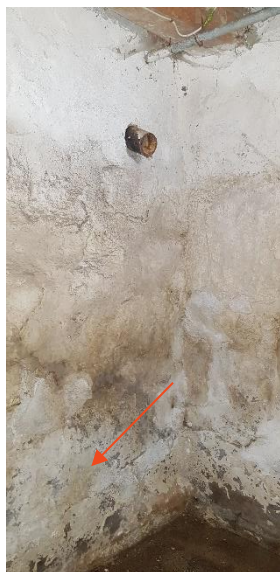
Bilde 17, kjeller under kjøkken i bolig. Pilene viser maling på vegg (T8)

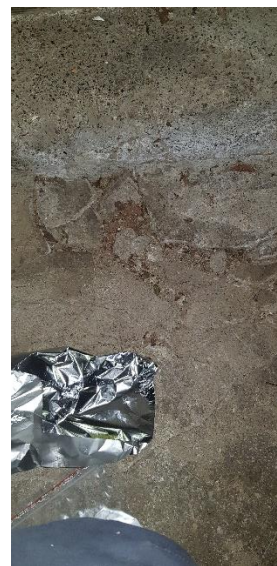
Bilde 18, betong i lagerdelen av butikk (T16).

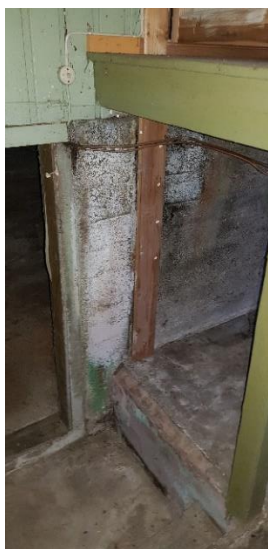
Bilde 19, lettklinker i vegg i kjeller under butikk. obs, lettklinker kan være isoblokker.

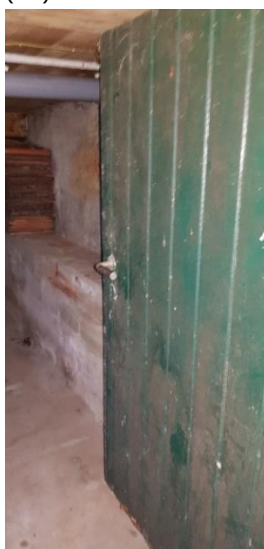
Bilde 20, lettklinker på vegg i kjeller under gang i bolig, samt betonggulv som ikke er prøvetatt. obs, lettklinker (vegg) kan være isoblokker.

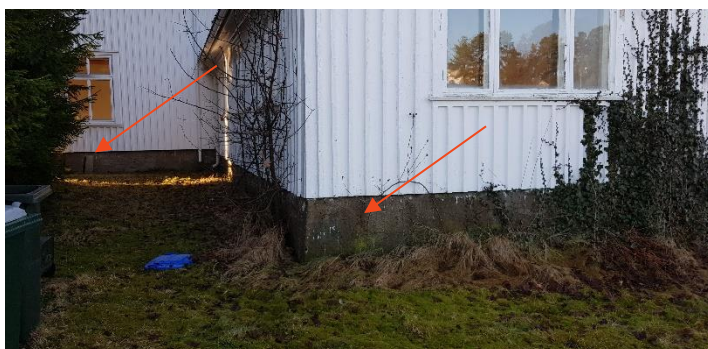
| Miljøskadelig avfall/fraksjon | Sted | Materiale | Mengde | Håndtering |
|---|---|---|---|---|
| Metaller i puss | Fasade av begge bygg | Puss på grunnmur | Ca. 60 m <sup>2</sup> | Deklareres og leveres som farlig avfall med tungmetaller. |

Bilde 21, viser puss på fasade av butikk (venstre, T18) og bolig (høyre, T17).
