# UiA - Naturmuseum og botanisk hage

## G-not-001-rev01, vurdering av grunnforhold

**Dato: 03.04.2020**

**Oppdragsgiver: Statsbygg**

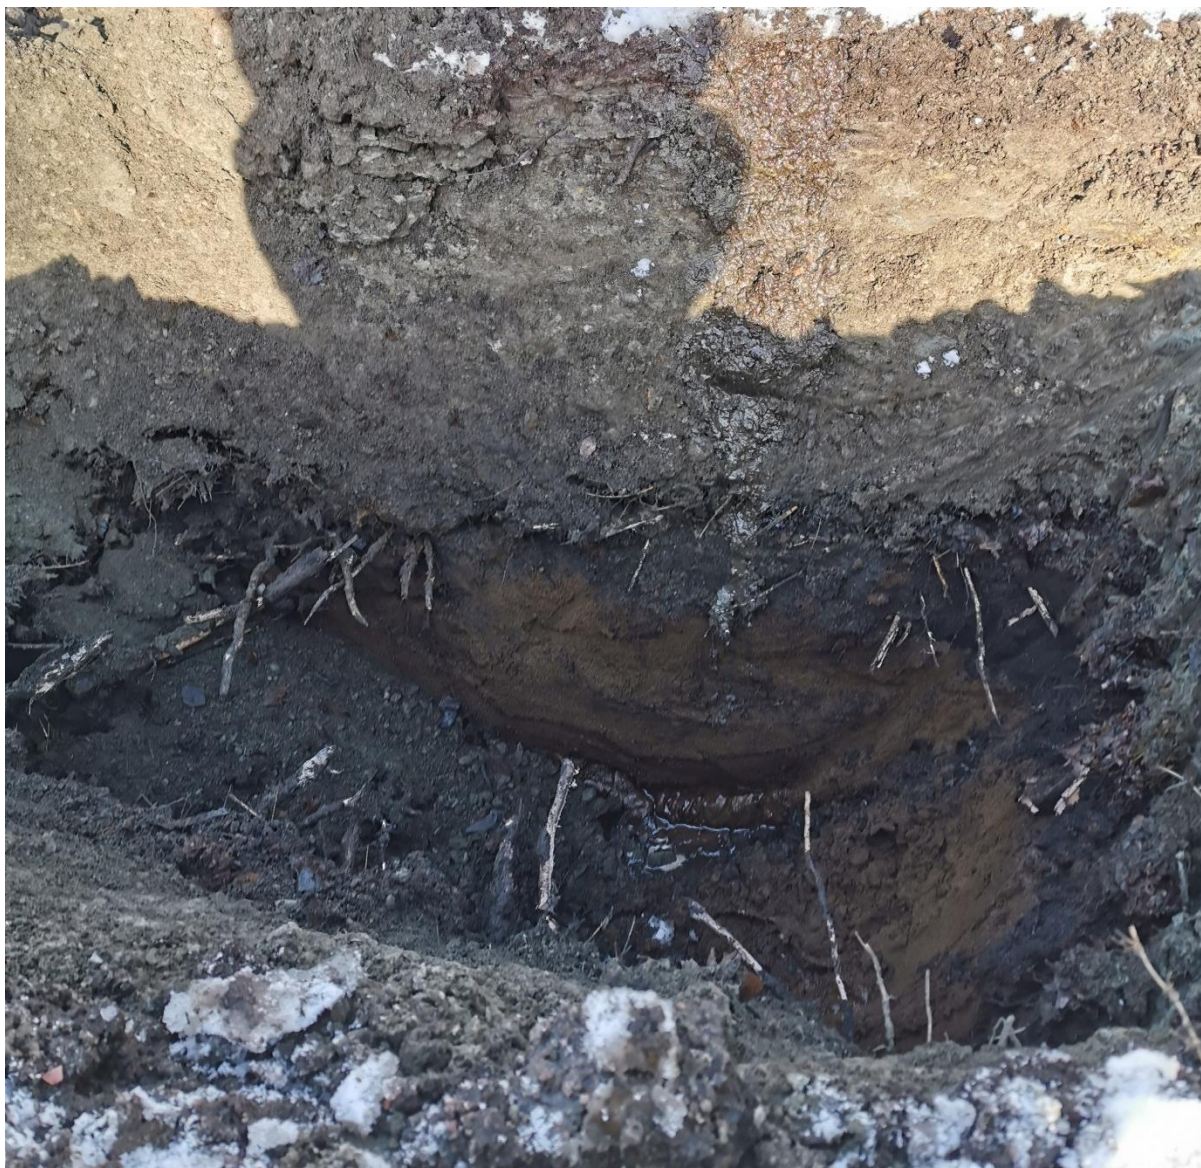
Figur 5: Resultat prøvegraving nr. 1

### 2.1.1 Prøvegrop 1: «Sør-østlig hjørne, drivhus» -Kotehøyde: +19,4

Det øverste laget bestod av fyllmasser med stor variasjon i materialstørrelse. Dette hadde en mektighet på ca. 70 cm. Deretter var det et lag med organisk materiale med mektighet på ca. 25 cm. Deretter var det et lag med fin sand til gravestopp i sandige masser. Den totale gropdybden ble ca. 160 cm da dette var så dypt gravemaskinen klarte å nå på denne lokaliteten. Grunnvannstanden ble først observert på dybde ca. 135 cm under dagens terreng. Se figur 5 for bilde av prøvegrop 1.

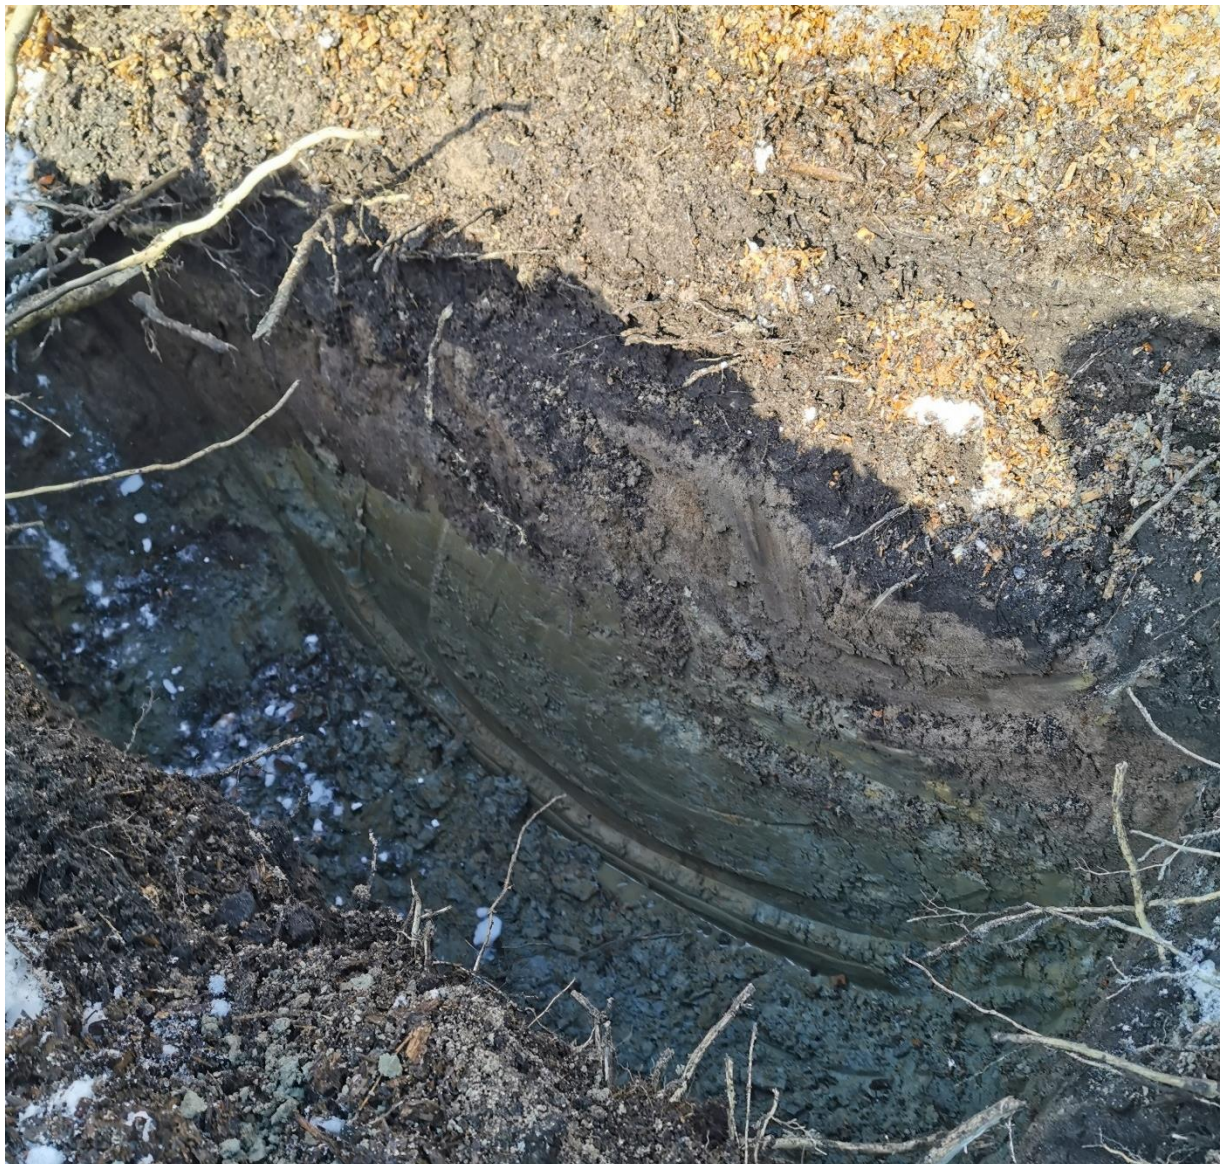
Figur 6: Resultat prøvegraving nr. 2

### 2.1.2 Prøvegrop 2: «Østre midtpunkt, drivhus» -Kotehøyde +19,3

Det øverste laget bestod av organisk materiale med en mektighet på ca. 50 cm. Deretter fulgte et lag med silt. Silten var veldig sandig i toppen og gradvis mer finkornet i dybden. Gravingen ble avsluttet i de siltige massene, ca. 145 cm under dagens terreng. Grunnvannstanden ble observert ved ca. 145 cm dybde. Dette var maksimal gravedybde for gravemaskinen ved denne posisjonen. Se figur 6 for bilde av prøvegrøp 2.

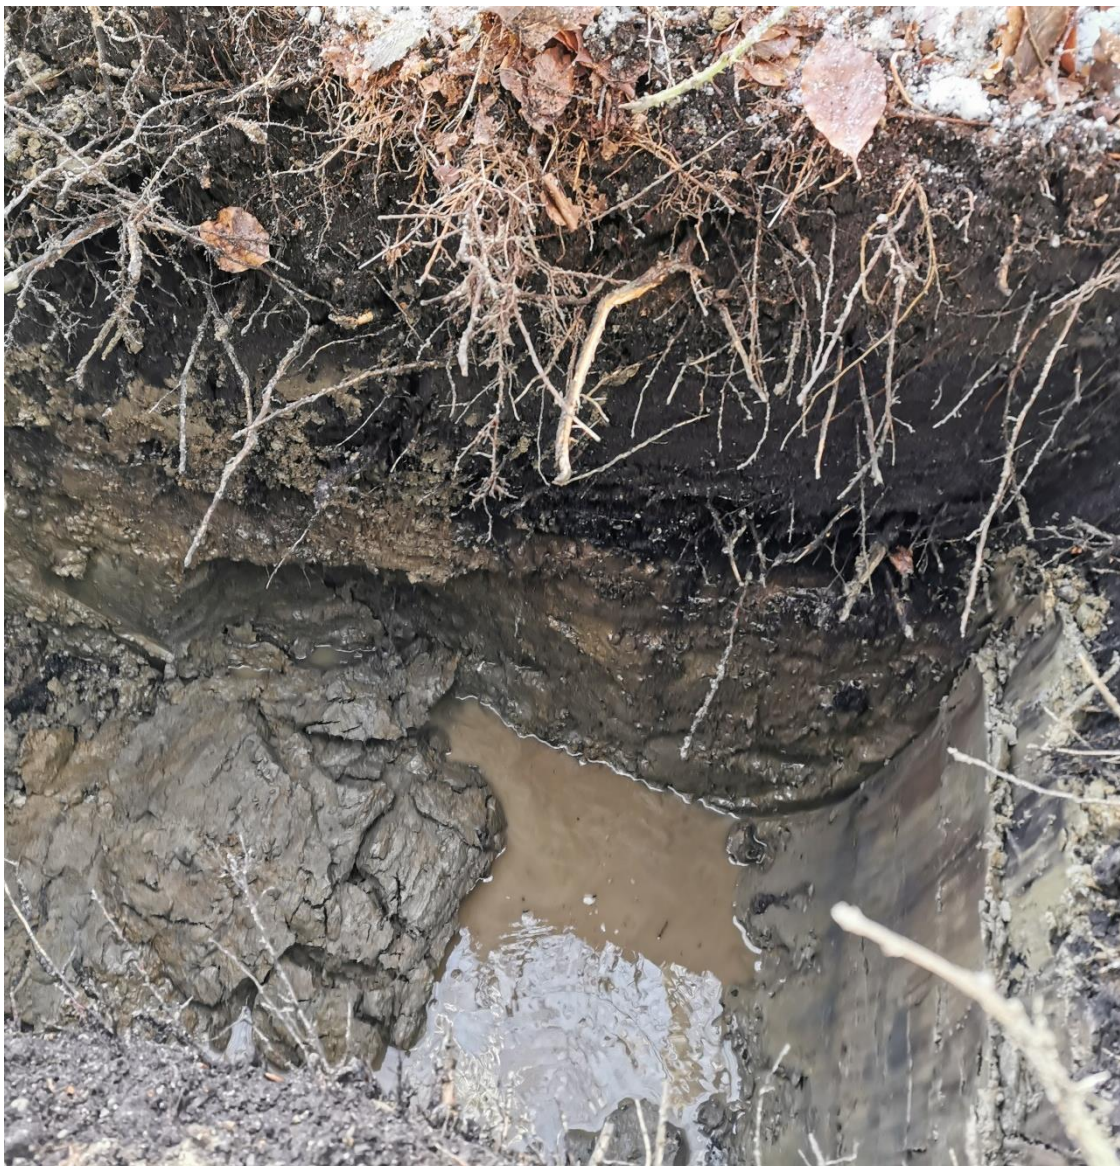
Figur 7: Resultat prøvegraving nr. 3

### 2.1.3 Prøvegrop 3: «Nord-østlig hjørne, drivhus» -Kotehøyde +19,8

Det øverste laget bestod av organisk materiale med mektighet på ca. 55 cm. Deretter kom et lag med sandig silt som fortsatte helt til gravestopp ca. 140 cm under dagens terreng.

Grunnvannstanden ble observert ved en dybde på ca. 75 cm under dagens terreng. Det ble stopp i siltmassene ettersom gravemaskinen ikke nådde dypere ned. Se figur 7 for bilde av prøvegrop 3.

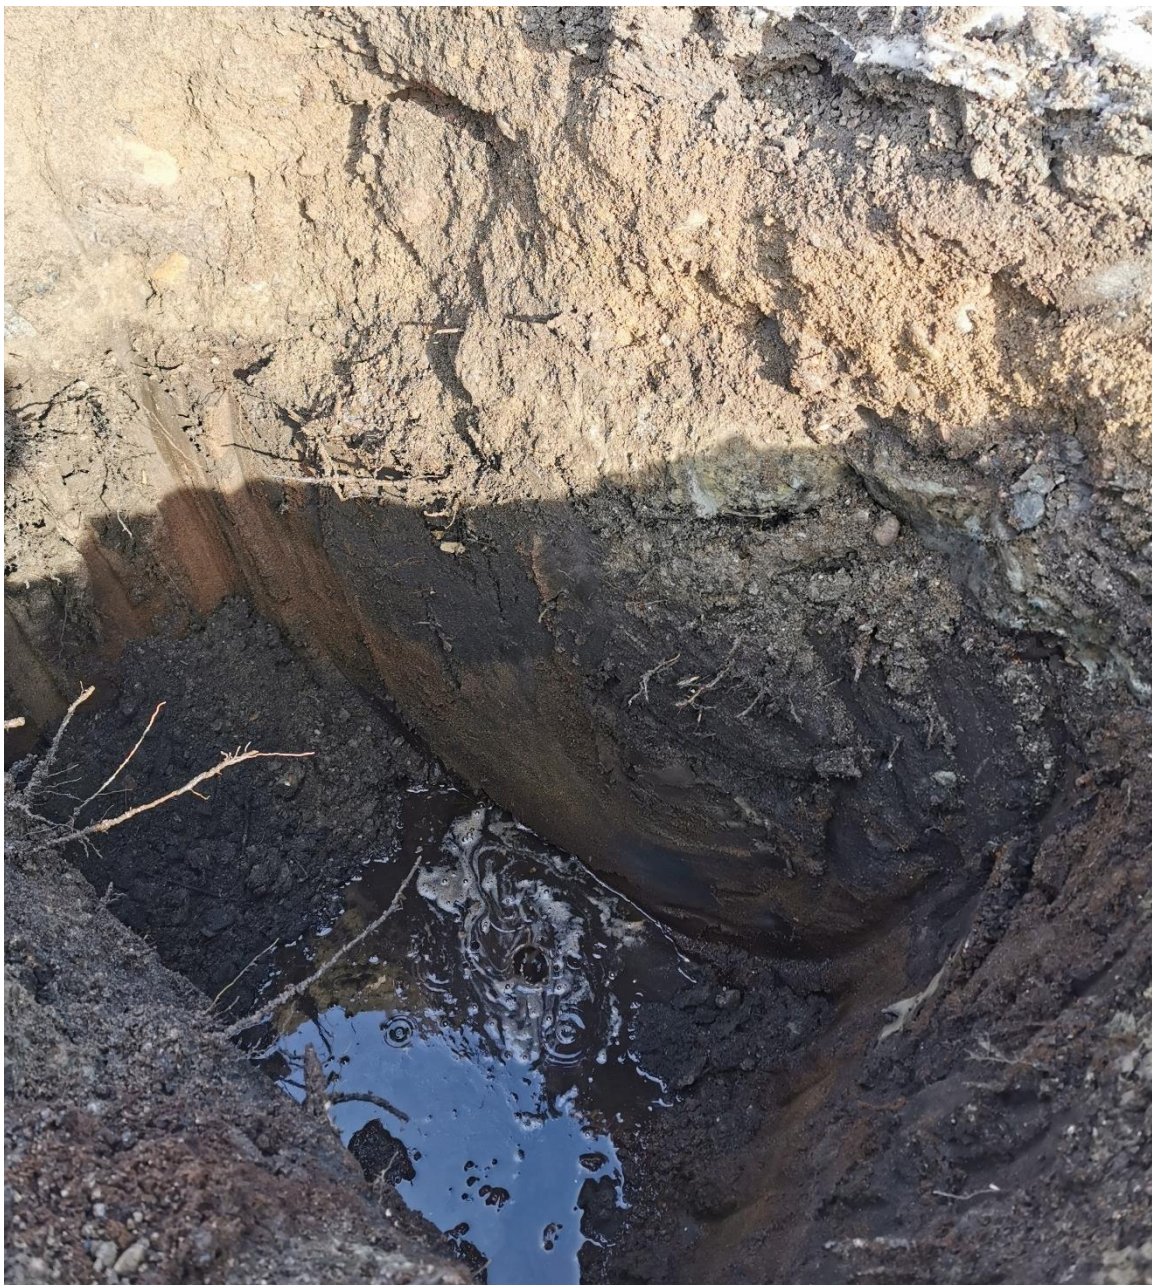
Figur 8: Resultat prøvegraving nr. 4

#### 2.1.4 Prøvegrop 4: «Sør-vestlig hjørne, drivhus» -Kotehøyde +19,2

Det øverste laget bestod av fyllmasser med stor variasjon i materialstørrelse. Dette hadde en mektighet på ca. 52 cm. Deretter fulgte et lag med organisk materiale med en mektighet på ca. 30 cm. Etterfulgt av et lag med sand som fortsatte til gravestopp i sand, ca. 142 cm under dagens terreng. Gravemaskinen nådde ikke dypere ved denne posisjonen. Grunnvannstand ble observert på dybde ca. 120 cm under dagens terreng. Se figur 8 for bilde av prøvegrop 4.

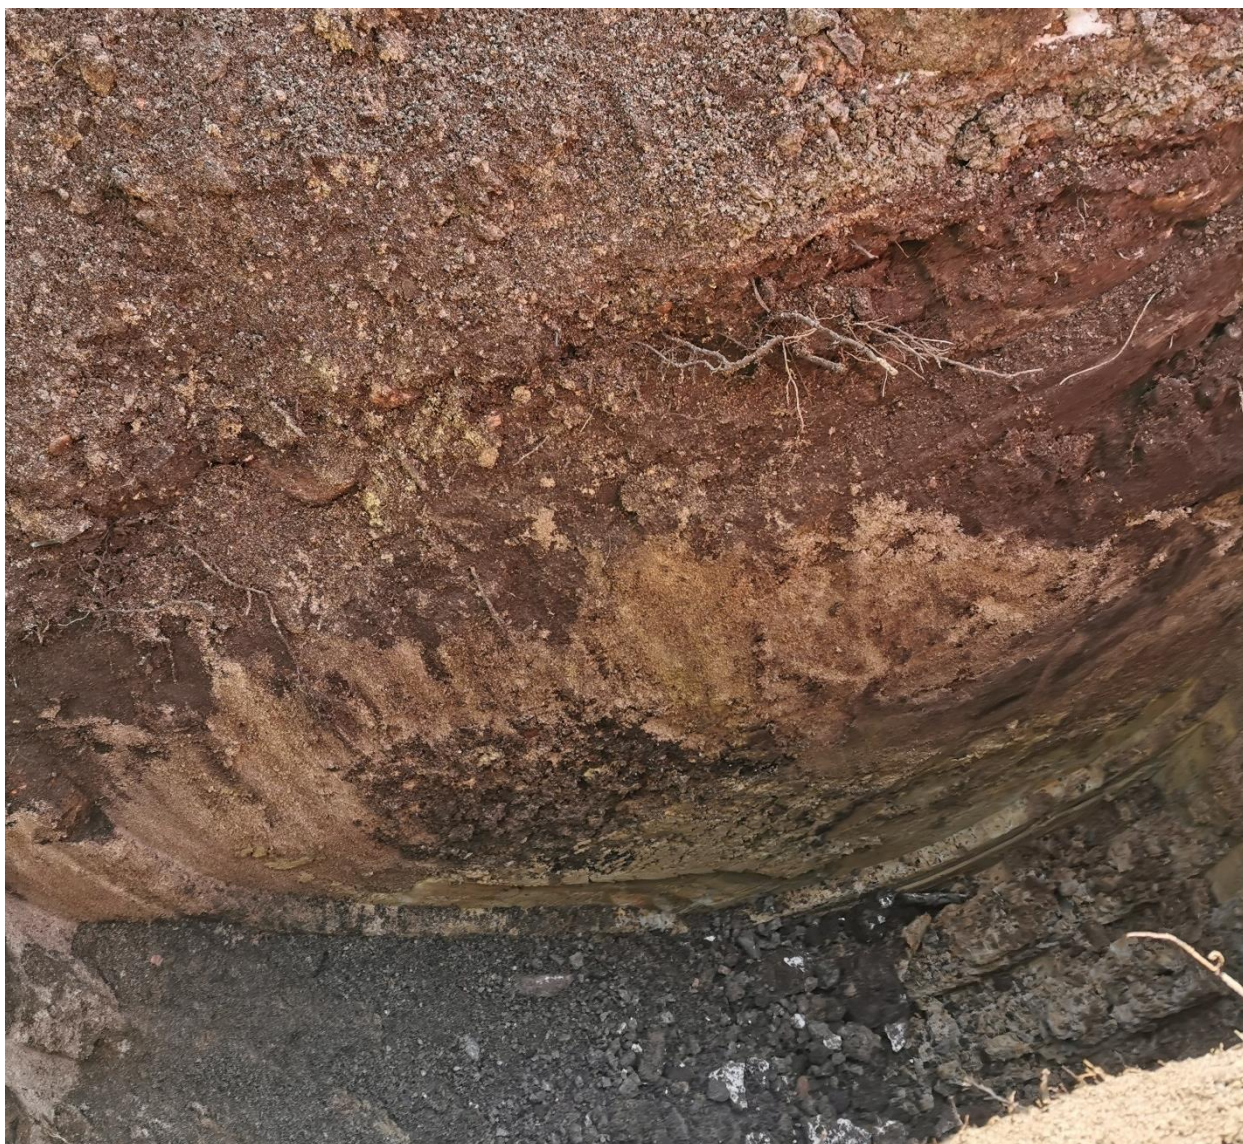
Figur 9: Resultat prøvegraving nr. 5

### 2.1.5 Prøvegrop 5: «Vestlig midtpunkt, drivhus» -Kotehøyde +19,4

Det øverste laget bestod av fyllmasser med en mektighet på ca. 10 cm. Deretter var det et lag med organisk material med en mektighet på ca. 35 cm. Det ble etterfulgt av et sandlag med mektighet på ca. 25 cm. Til sist kom et sandig siltlag ned til gravestopp i løsmasser på ca. 120 cm under dagens terreng. Dette var så dypt gravemaskinen klarte å nå i denne posisjonen. Grunnvannstand ble ikke observert på denne gravingen. Se figur 9 for bilde av prøvegrop 5.

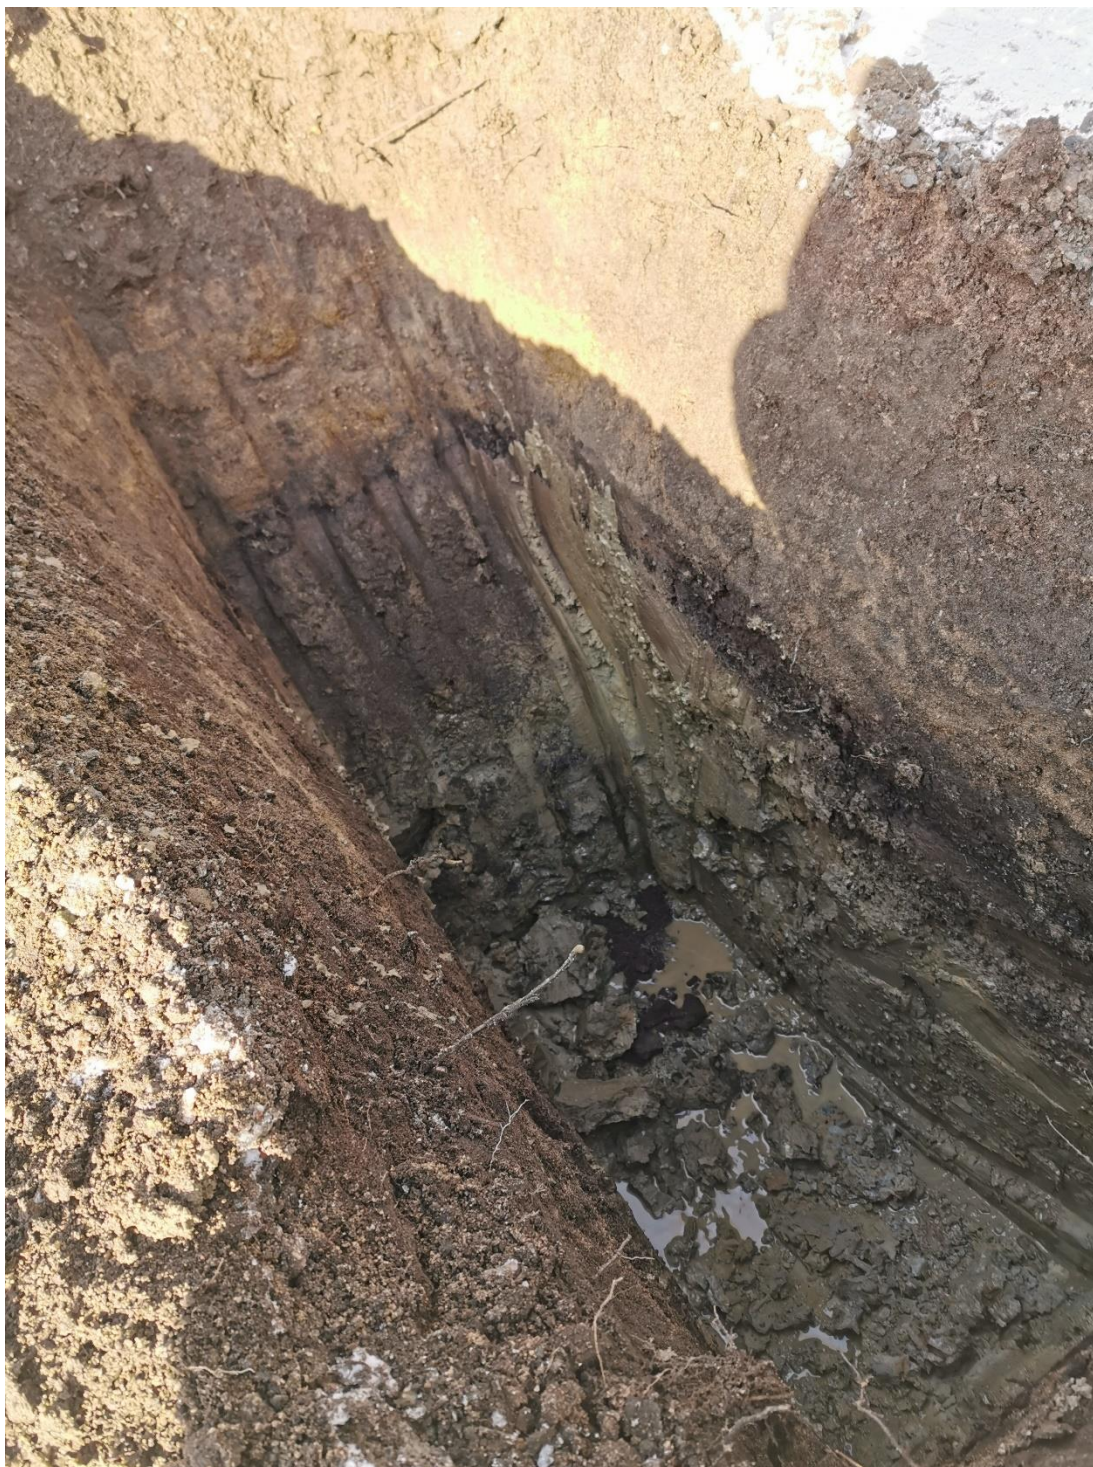
Figur 10: Resultat prøvegraving nr. 6

### 2.1.6 Prøvegrop 6: «Nord-vestlig hjørne, drivhus» -Kotehøyde +19,9

Det øverste laget bestod av organisk materiale med forekomst av en del sand. Dette laget hadde en mektighet på ca. 40 cm. Deretter kom et sandlag med en mektighet på ca. 20 cm. Dette ble etterfulgt av et siltlag som fortsatte til gravestopp i silt på ca. dybde 135 cm under dagens terreng. Gravemaskinen nådde ikke dypere. Grunnvannstanden ble observert ved ca. dybde 100 cm under dagens terreng. Se figur 10 for bilde av prøvegrop 6.

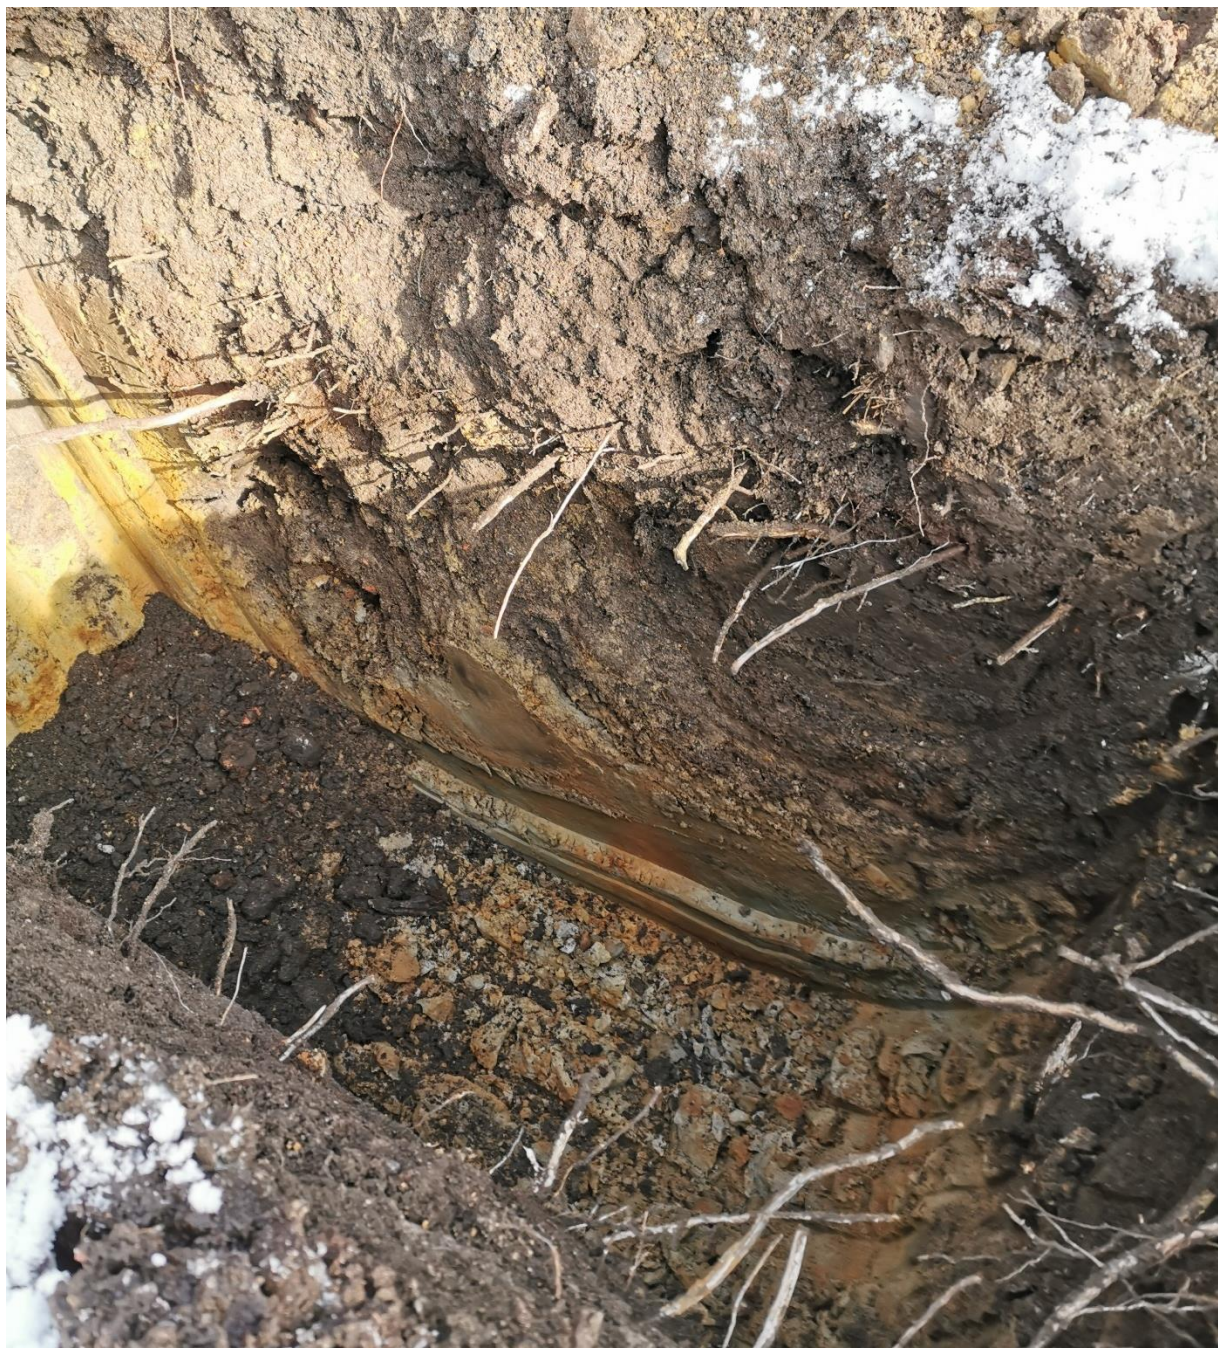
Figur 11: Resultat prøvegraving nr. 7

### 2.1.7 Prøvegrop 7: «Hjørne, garasje/verksted bygg» -Kotehøyde +21,1

Det øverste laget bestod av organisk materiale og tilsynelatende litt fyllmasser. Det var sporadiske forkomster av stein. Dette laget hadde en mektighet på ca. 65 cm. Det ble etterfulgt av et sandlag som fortsatte til avsluttet graving i løsmasser, ved dybde ca. 135 cm under dagens terreng. Gravemaskinen nådde ikke dypere i denne posisjonen. Grunnvannstand ble ikke observert ved denne prøvegravingen. Se figur 11 for bilde av prøvegrop 7.

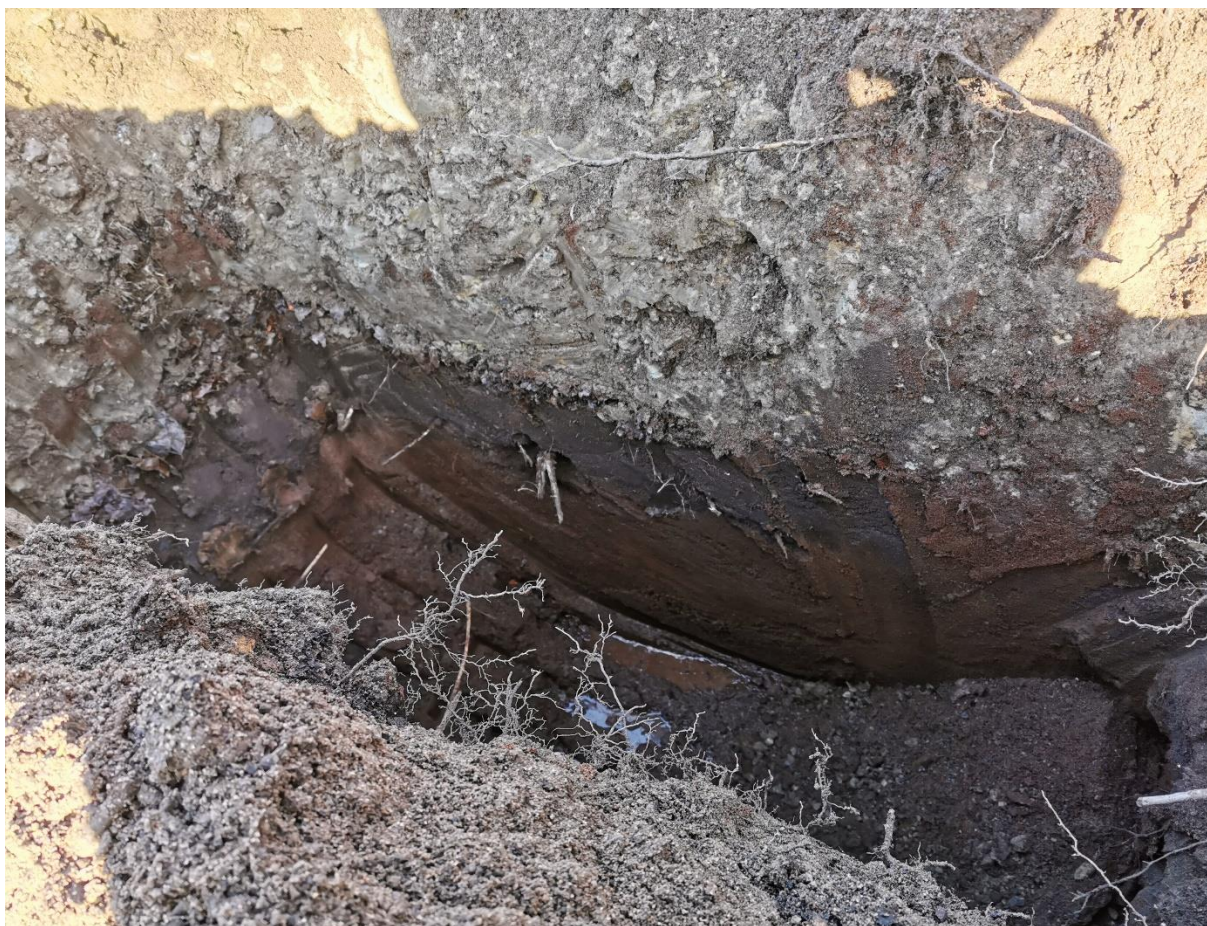
Figur 12: Resultat prøvegraving nr. 8

### 2.1.8 Prøvegrop 8: «Ny hjørneplassering Sør-Øst, Drivhus» Kotehøyde +19,3

Det øverste laget består av fyllmasser. Mye usorterte masser av forskjellige størrelser. Mektigheten på dette laget ble målt til ca. 45 cm. Deretter fulgte et lag med organisk materiale, med en mektighet på ca. 30 til 40 cm. Så kom et sandlag, som gravingen ble avsluttet i, ca. 1,5 meter under dagens terreng. Sanden hadde tilsynelatende høyt innhold av organisk materiale i seg, spesielt i overgangen fra ovenforliggende lag. Grunnvannstand ble observert ca. 1,4 meter under dagens terreng. Se figur 12 for bilde av prøvegrøp 8.

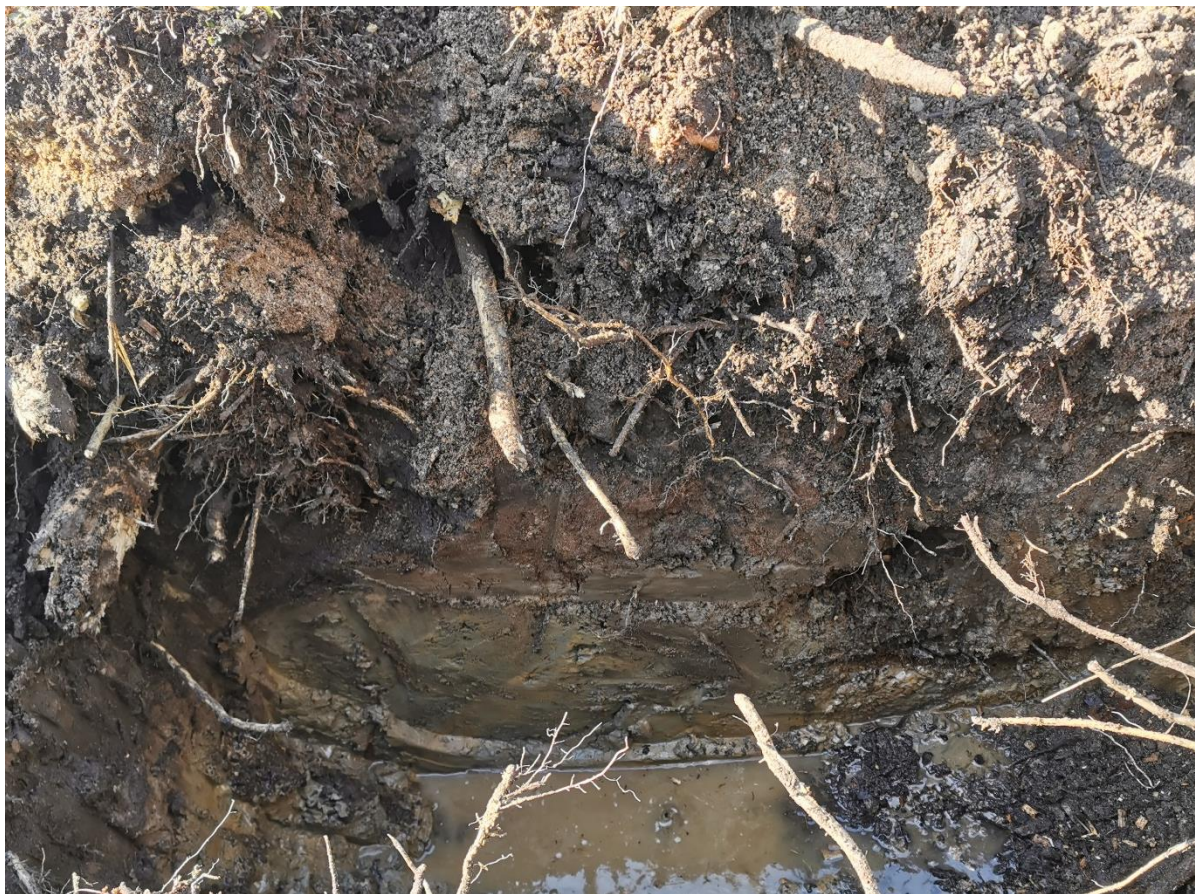
Figur 13: Resultat prøvegraving nr. 9

### 2.1.9 Prøvegrop 9: «Nytt østlig-midtpunkt, Drivhus» - Kotehøyde +19,4

Det øverste laget bestod av organisk materiale. Det var høy forekomst av røtter. Mektigheten på det organiske laget ble målt til ca. 75 cm. Deretter fulgte et lag med siltig sand. Gravingen fortsatte til ca. 1,3 meter under dagens terreng, og ble avsluttet i det siltige sandlaget. Grunnvannstand ble observert ca. 85 cm under dagens terreng. Se figur 13 for bilde av prøvegrop 9.

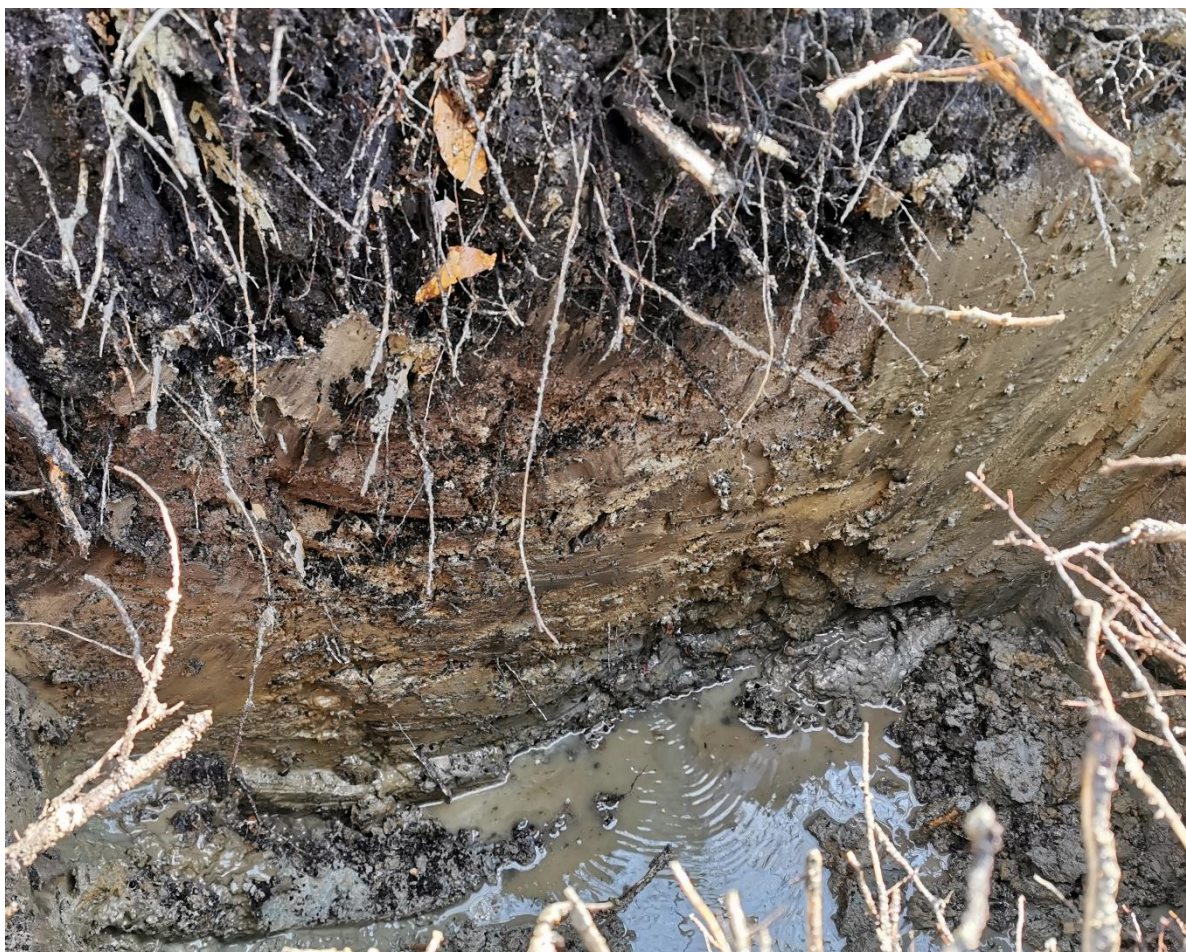
Figur 14: Resultat prøvegraving nr. 10

#### 2.1.10 Prøvegrop 10: «Ny hjørneplassering Nord-Øst, Drivhus» Kotehøyde +19,8

Prøvegropen ble flyttet ca. 0,5 til 1 meter lenger nord-øst i forhold til markør. Dette var som følge av nærhet til trær og røtter.

Det øverste laget bestod av organisk materiale. Mektigheten ble målt til ca. 40 cm. Deretter fulgte et lag med siltig sand. Prøvegravingen ble avsluttet i dette laget, ca. 1,2 meter under dagens terreng. Grunnvannstand ble observert ca. 0,9 meter under dagens terreng.

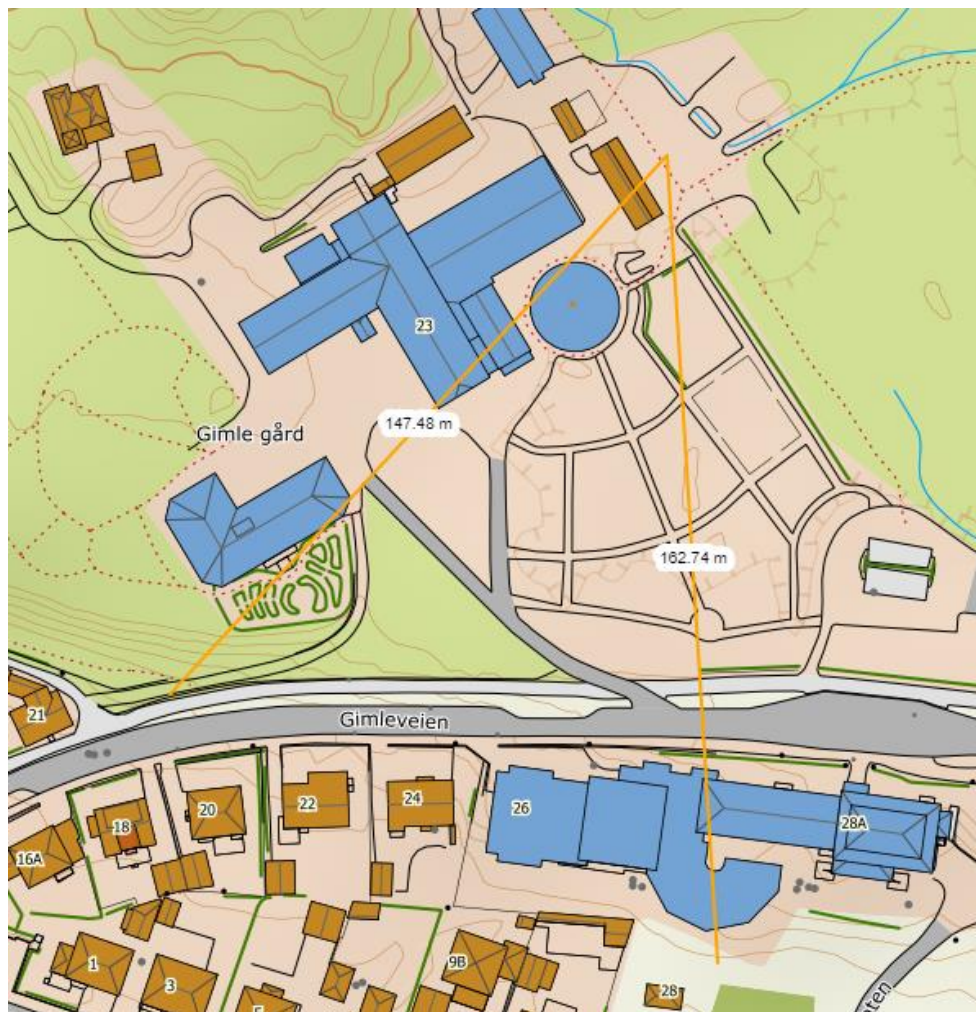
Ettersom det er kjente kvikkleireområder ved Torridalsveien og andre omkringliggende områder ble det foretatt en vurdering av områdestabiliteten på den aktuelle tomten. Det ble ikke påtruffet leire ved prøvegraving, men siden gravingen hadde begrenset dybdepenetrering kan man ikke utelukke tilstedeværelse av leirmasser. Det ble foretatt en topografisk vurdering i henhold til kriterier fra NVEs kvikkleireveileder [1]. Se figur 12 for avstandsvurdering til de mest nærliggende skråningsbunnene. Området er generelt sett veldig flatt.

Figur 12: Oversikt Gimle gård, avstander til skråningsbunner [norgeskart.no]

NVEs kvikkleireveileder vurderer maksimal utstrekning for et løsneområde til å være 15 ganger skråningshøyde. De nærliggende skråningene har skråningshøyder på henholdsvis ca. 5,5 m og 7 m, noe som tilsvarer en gjennomsnittlig helning på 1:23 eller slakere. Dermed vurderes de topografiske forholdene som tilfredsstillende i henhold til kriterier for områdestabilitet.

Tek 17 § 7-3, sikkerhet mot skred, vurderes derfor som tilfredsstillt.
