## KULTURSKOLE FREDHEIM BYGGETEKNISK FORUNDERSØKELSE

Oppdragsnavn Kulturskole Fredheim  
Prosjekt nr. 1350039981  
Mottaker Kåre Gustavsen  
Dokument type -  
Versjon Rev 01-25.06.2020  
Dato 11.06.2020  
Utført av Vidar Kjeldaas, Registreringer: Knut E. Hagen, Argentum entreprenør AS  
Kontrollert av KEH  
Godkjent av VKJ

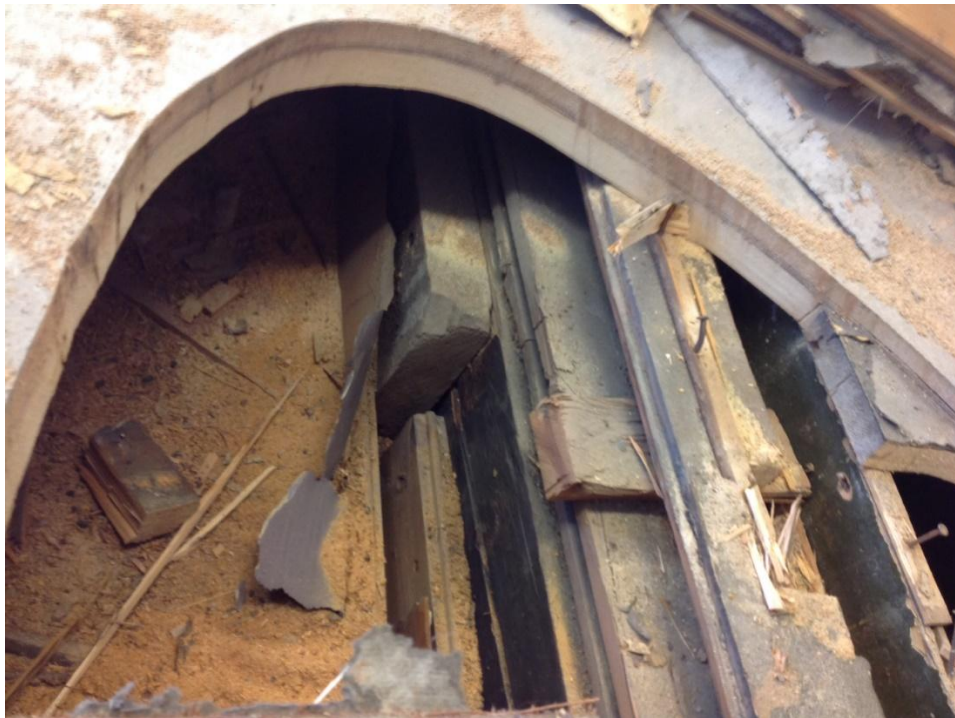
Bilde: gulv 201

Klasserom bjelker 7"\*8" med ca 1 m avstand i gulv.

Påforet og rettet med 2"\*4" påforing 1,5" gulvbord med plate og gulvbelegg 3 lag.

Det ser ut som om bjelken er laskeskjøtt. Gulvet er understøttet av 2 stk.HEB220: 2940mm og + 2950mm fra innside yttervegg mot gaten slik at det blir 2730mm igjen fra bjelke til vegg mot trapp. Mål gjelder senterlinje bjelker.

Gulvbjelkene i tre i 2 etg. er tilfredsstillende om samme bæring beholdes. Dersom deleveggen i rom 104 fjernes må en tilsvarende bæring om i rom 204 etableres. Da må man også sikre fundamenteringen. Gulvene er tydeligvis blitt ekstremt påført for å kompensere store nedbøyninger eller for å bedre lydisoleringen mellom etasjene. Foreløpige beregninger tyder på at konstruksjonssikkerheten er OK. Stivhetskravene må vurderes nærmere i forprosjekt. Mye tyder på at disse stort sett er OK.

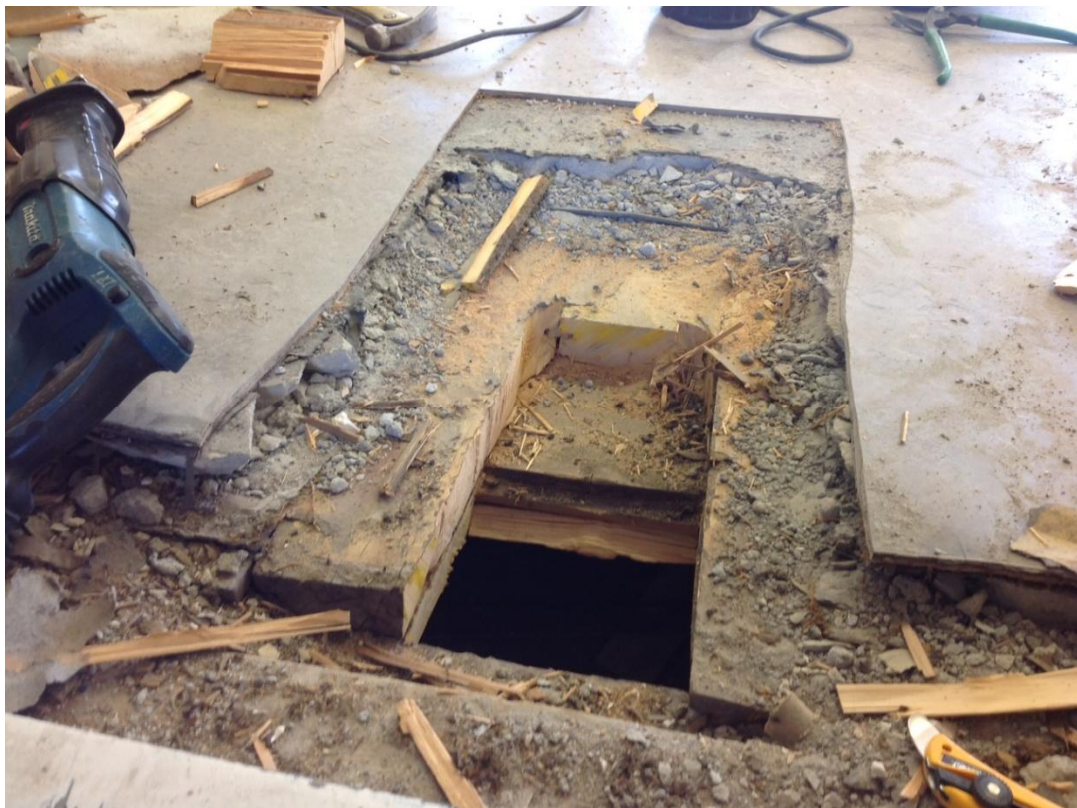
BILDE: GULV 203?

Klasse rom 8" bjelker.

2" gulvbord krysslågt med nye 2 " gulvbord så 5 cm påstøp.

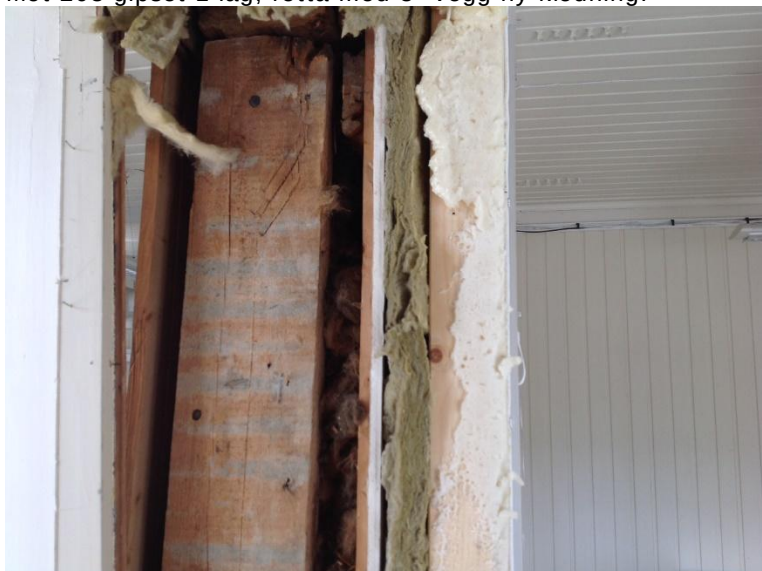
BILDE: VEGG 204-203

Vegg mellom 204 og 203.

7" laft panel begge sider.

Mot 203 gipset 1 lag, retta med 3" vegg ny kledning.
