# Tilstandsanalyse av Fredheim Skole

Utarbeidet av:  
2 FBY ved Fagskolen Tinius Olsen 2017

# Tilstandsanalyse av sidebygning ved Fredheim skole

2 FBY ved Fagskolen Tinius Olsen 2017

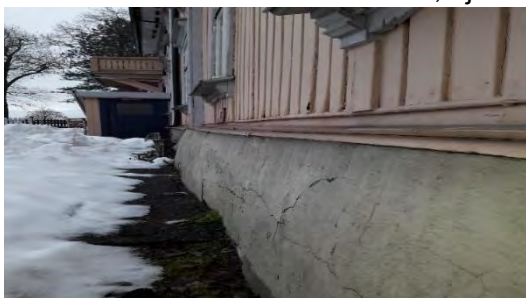
Utvendige fasader er i en generell dårlig forfatning. Etter mange år med dårlig vedlikehold, og gammel kledning, finner vi en del råte rundt på bygget. Kledningen bør i utgangspunktet byttes, men siden dette er et vernet bygg, mener vi den må bevares så godt det lar seg gjøres, men på plassene det er råte må den byttes.

Tilsvarende er det med vannbrett, hjørnekasser og belistning rundt vinduer.

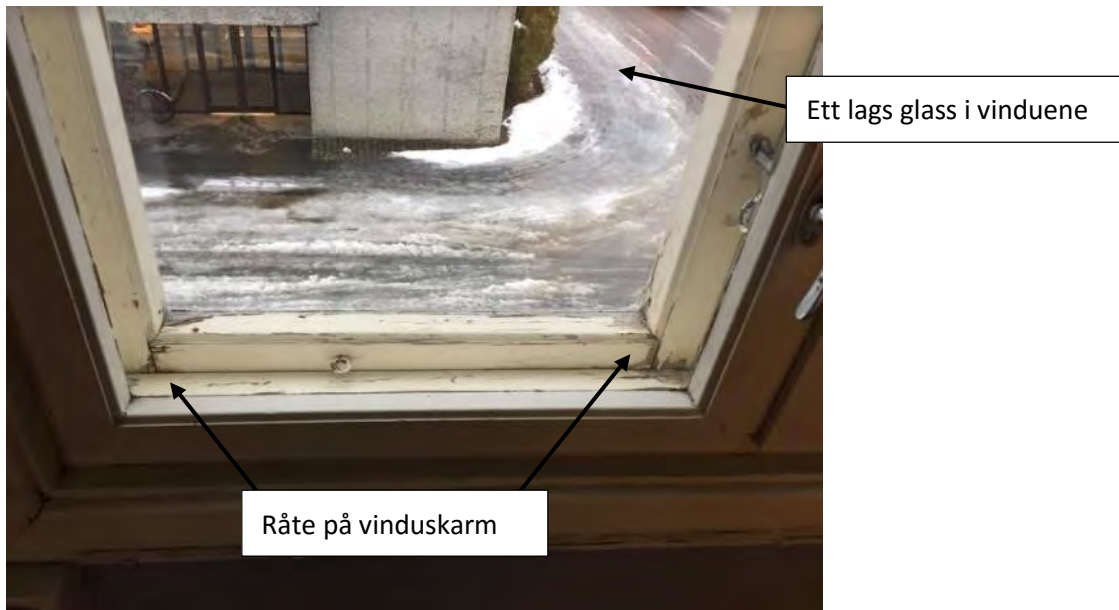
Samtlige vinduer (totalt 38) i bygget er av utilstrekkelig kvalitet og i dårlig forfatning. Vinduene er av type koblet vindu (klassisismen hvis originalt), og ett varevindu som slår innover i bygget. Disse vinduene har meget dårlig u-verdi noe som står for en betydelig del av varmetapet i byggene. Mange av disse vinduene har også betydelige råteangrep i karmen mellom de to vinduene.

Årsaken til denne råten, kan trolig være kondens mellom vinduene. Kondensen oppstår som følge av den varme, fuktige inneluften som slipper gjennom det utette varevinduet. Denne luften treffer den kalde ytterruten og luften kondenseres over til væske som renner ned langs ruten og ender opp i bunnen av karmen.

Konsekvensen av denne råte vil være at vinduene råtner opp. Biter av karmen og vinduet vil kunne falle av og vinduet vil i verste fall kunne falle ut som følge av manglende hold i det råtne treverket.

Råten kunne vært forhindre eller bremsset ved godt vedlikehold som å male vindusrammene, samt sørge for å fjerne fuktighet når den oppstår.

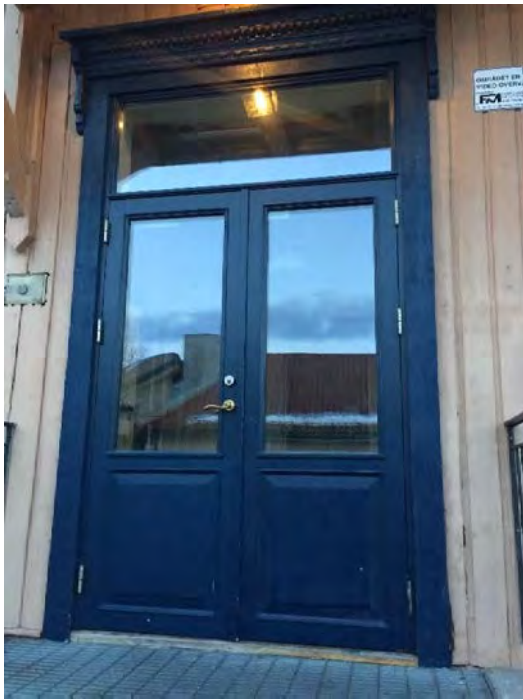
Ytterdørene er fra 2009, har to-lags glass i feltene og holder trolig derfor tilstrekkelig kvalitet. Det er totalt to stykk av denne typen dører. De er likevel ikke automatisert med døråpner og vil ikke innfri krav til universell utforming.

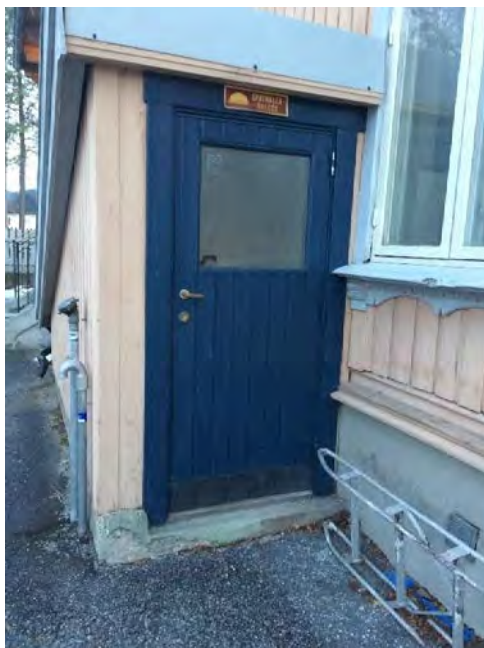
Det er også en ytterdør til kjellernedgang på bygget. Denne døren er av noe dårligere kvalitet, samt at slitasjen på denne døren er større enn på de øvrige. En utskiftning av denne døren vil være hensiktsmessig.

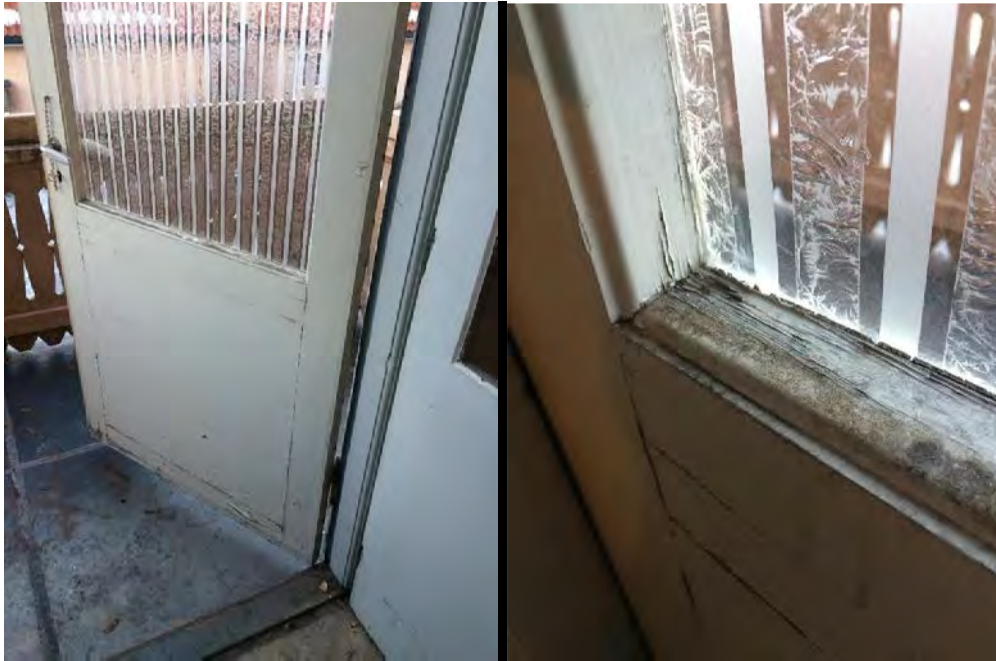
Terrassedørene i andre etasje mot bakgården er i dårlig forfatning. De to dørene er av dårlig kvalitet med kun ett enkelt glass og står trolig for et vesentlig varmetap. Dørene har i likhet til vinduene, fått råteangrep i underkant av vindusfeltet. Disse dørene må skiftes ut.

Årsaken til råten og konsekvensene av dette vil være det samme som for vinduene.

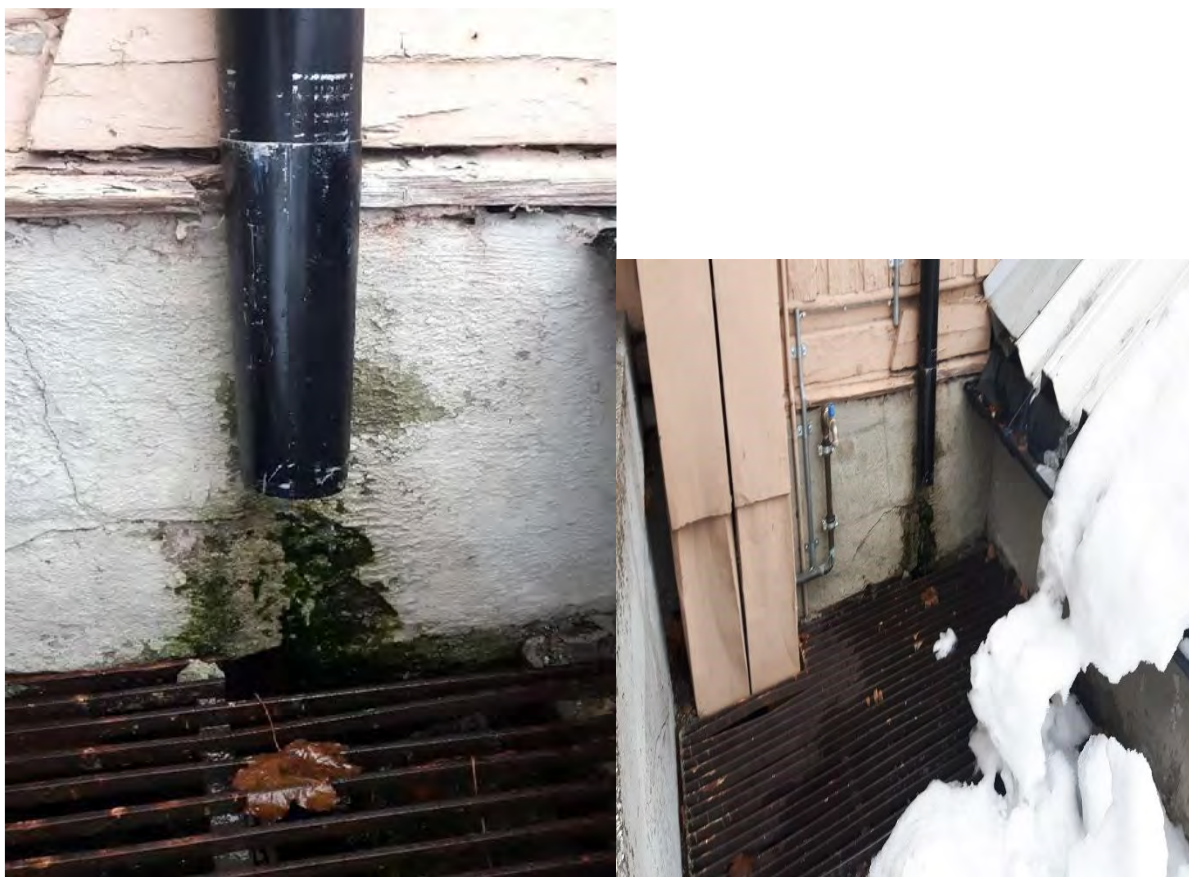
Grunnmur ved inngang av bygget, har tatt stor skade av setninger og direkte kontakt med vann. Grunnmuren og murpuss er sprekt opp, noe som gir tilgang til fukt inne i kjeller.

Fukten langs veggen mot bakgården skyldes mest trolig mangel på drenering fra utsiden.

Overvann trekker ned langs muren og kommer igjennom den gamle steinmuren.

Takvannet renner rett ut og inntil grunnmur. Der hvor vi fant mest fukt, sopp og råte, var der takvannet rant ned i lysåpning til kjellervindu til fyrrom. I Lysåpningen var det ikke drenerende masser i bunn så vannet fant veien inn nederst ved vinduskarm. Vinduskarmen var helt rådden som gjorde det lett for vannet og renne inn.

Tiltak: Kritisk. Ved å få ledet alt takvann vekk fra grunnmur, evt. ned i kommunens avløpsnett samt få helling på bakke ved grunnmur og en god drenering.

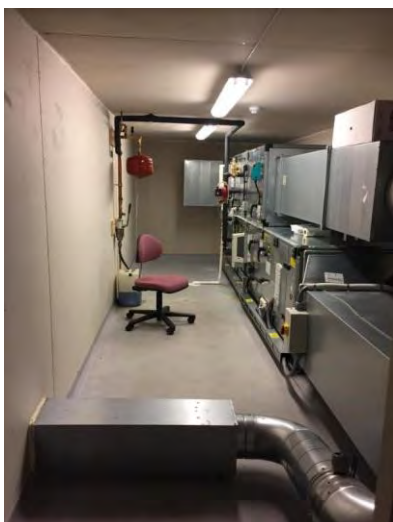
Videre kan det sies at ventilasjonsanlegget ikke er dimensjonert for transmisjonsvarmetap. Dette betyr at ved utskifting av luft, vil større varmetap oppstå og energibehovet vil være større enn dagens krav tilsier. Ved en ombygging/ bruksendring vil det være mulig at deler av ventilasjonssystemet eller hele bør byttes ut.

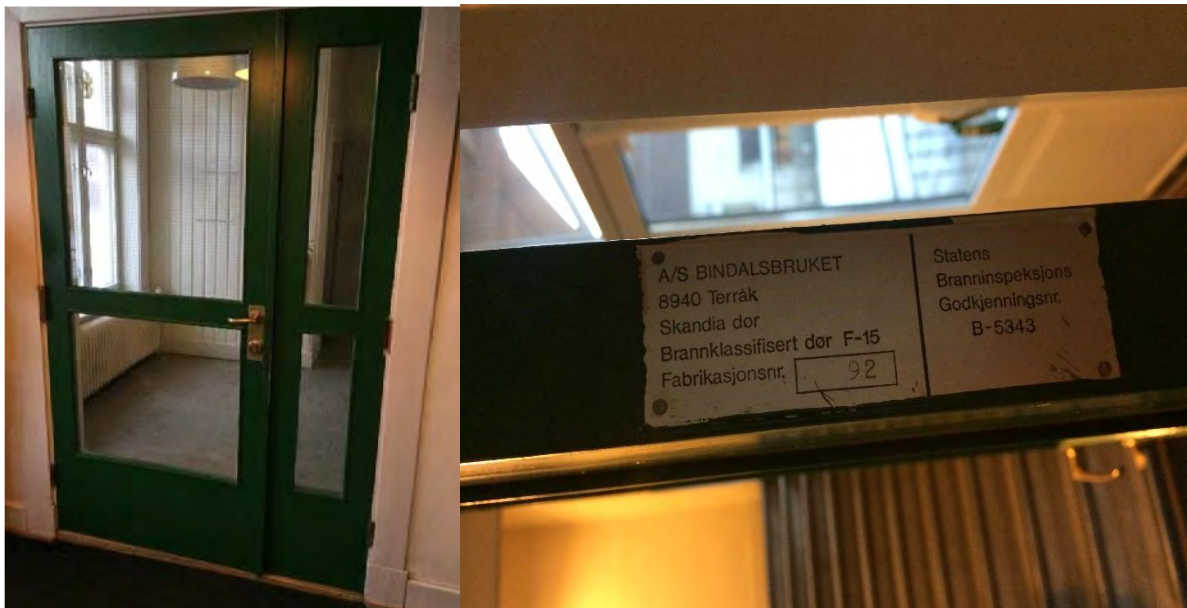
Det er totalt fire dører av typen avbildet under. Disse dørene er etter gamle brannklasse F15, noe som vil si at den er flammestoppende og røykbegrensende i 15 minutter.

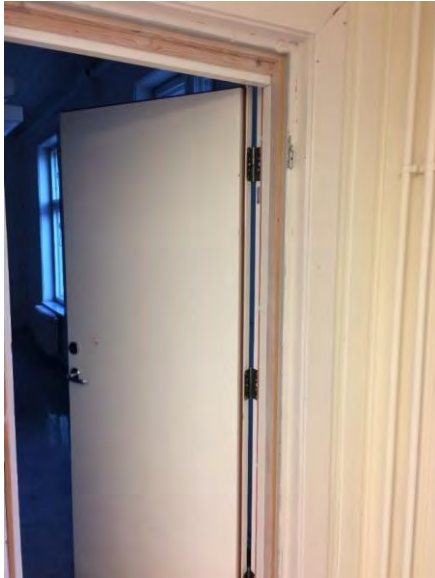
På bildet er en av de nyere branndørene som er satt inn og som er i god stand.

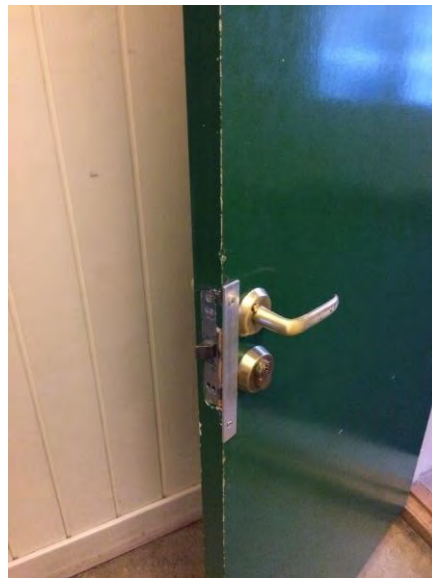
Et eksempel på en skadet dør som har blitt forsøkt reparert.

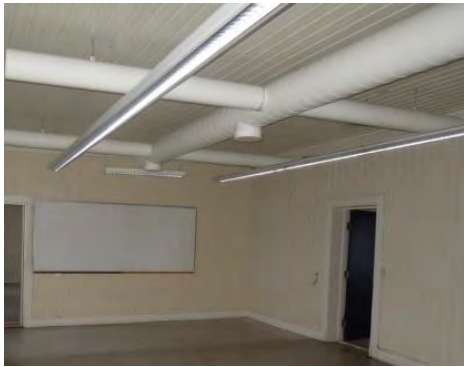
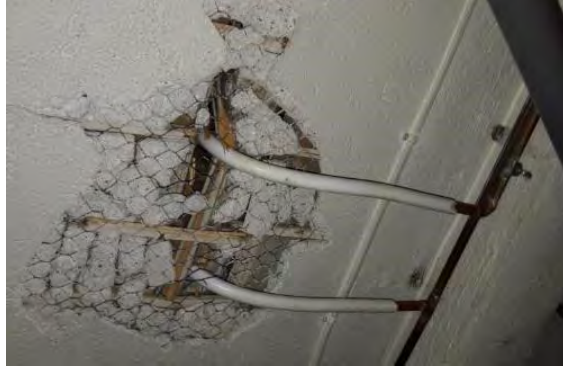
Det er montert ventilasjon i alle rom i nyere tid som henger i fra den originale himlingen. Himlingen i kjelleren varierer noe fra gammelt til nytt, hvorav nyere systemhimling er på blant annet toalettene. Ellers består himlingen i kjeller av armert gips/ betong puss noe vi kunne se når vi kikket over systemhimlingen.

Uavhengig av brukstype bør nok alle himlinger gjøres noe med i forhold til brannkrav. I kjelleren bør alt av gammelt og ny himling fjernes for å få rensset opp etasjeskillet opp til første etasje. Ny himling bør eventuelt bestå av brannhemmende plater for å bestå gitte brannkrav.

I første og andre etasje hvor det er hovedsakelig panel kan ny brannhimling monteres rett på eksisterende panel, for å så fores ned til en ny systemhimling for å dekke ventilasjonen. Dette må ses på i forbindelse med en rehabilitering av bygget, der det ofte er behov for føringsveier som vanligvis etableres over himlingen, men under brannhimlingen. Om ikke annet trengs nok et malingsstrøk på panelet.

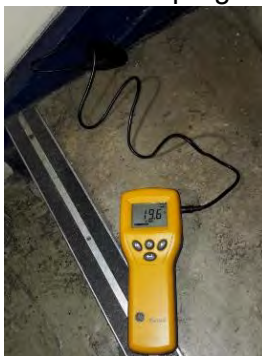
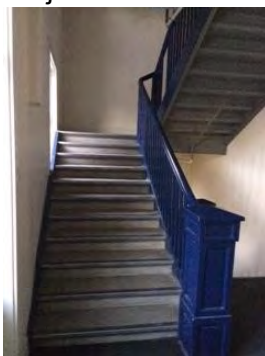
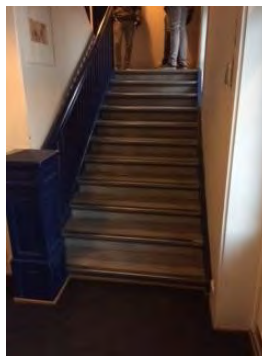
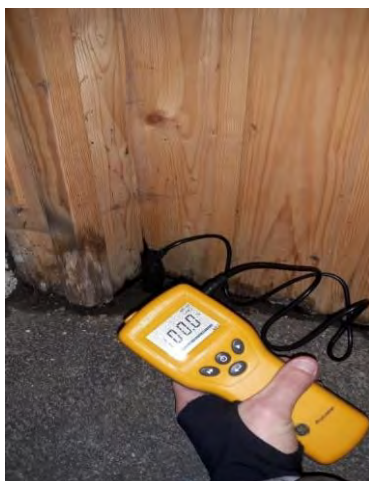
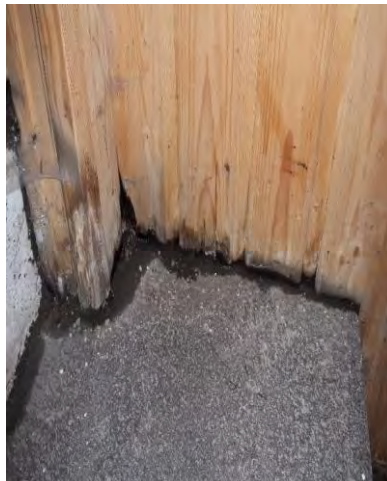
*I veggen ved trappen ut ved herretoalett. Fuktmåleren viser 100, noe som tilsier at det står vann i veggen.*

Trapp opp fra toalett (herre toalett) har fått store fukt skader. Vi målte med fuktmåler i trevegg ved trapp og skille av trappe trinn og vegg. Vi fikk store fuktutslag. Vi så soppdannelse ved trinn og man kunne kjenne på betongtrinnene at det lå vann.

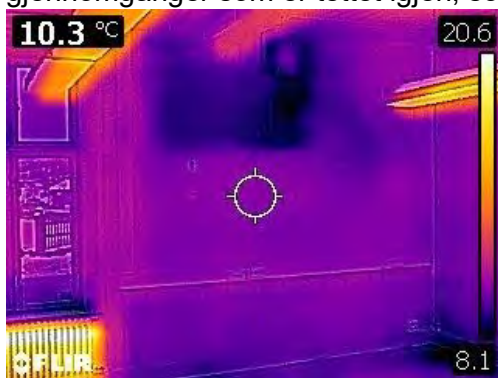
Innvendige overflater som består for det meste av panel og noen plater, har en slitt overflate. Disse anbefales å skiftes ut for å få en lik overflate i hele bygget, men i tillegg anbefaler vi en påføring og etterisolering på 10 cm for å tette kuldebroer som er igjen i veggene etter gjennomganger som er tettet igjen, som for eksempel ventiler ol.

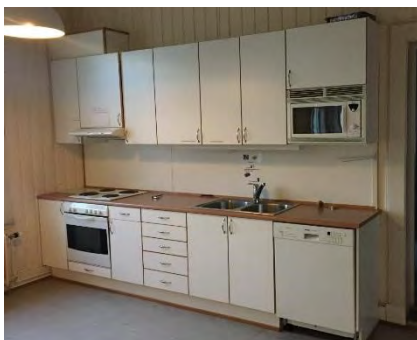
Kjøkkenet består av et noe eldre skolekjøkken som er plassert i et klasserom i første etasje. Kjøkkenet bærer preg av at det er godt brukt, men fungerer fint. Ved en opprusting av Fredheim vil det være naturlig å bytte dette. Det finnes et kjøkken til som er i samme befatning.

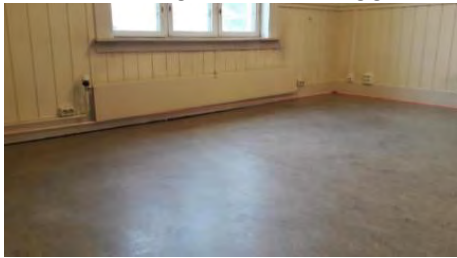
I vår tilstandsanalyse, har vi sett at hovedhuset har et eldre radiatoranlegg med stålplater. Tilstanden på dette radiatoranlegget er bra, men at det er av den eldre typen. Vi mener derfor at det er forsvarlig å bytte dette anlegget til et nytt radiatoranlegg. Det er energibesparende og kan gi en økonomisk gevinst, over tid. Ytterveggene i huset vil bli etterisolert, og radiatoranlegget trenger da også nye rør.

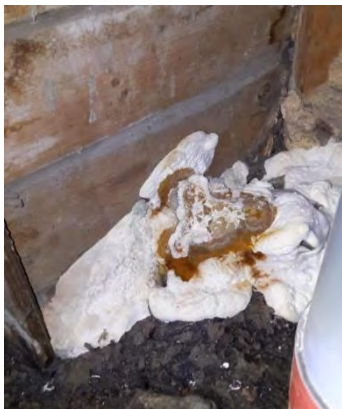
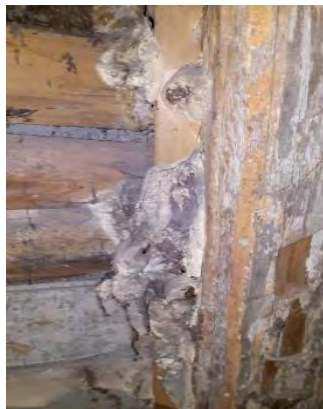
Kryp kjelleren bærer preg av dårlig og gammel konstruksjon. Bærebjelker har falt av bærepunkter samt at bærebjelker har knekt. Det er også flere understøttelser som har falt ned. I tillegg er det også dokumentert fuktgjennomgang og sopp på murene.

Det ene bjelkeopplegget er fullstendig oppråtnet, og har mistet sin funksjon. Denne råten har også begynt å tære på veggen inn mot toalettene (se bilder).

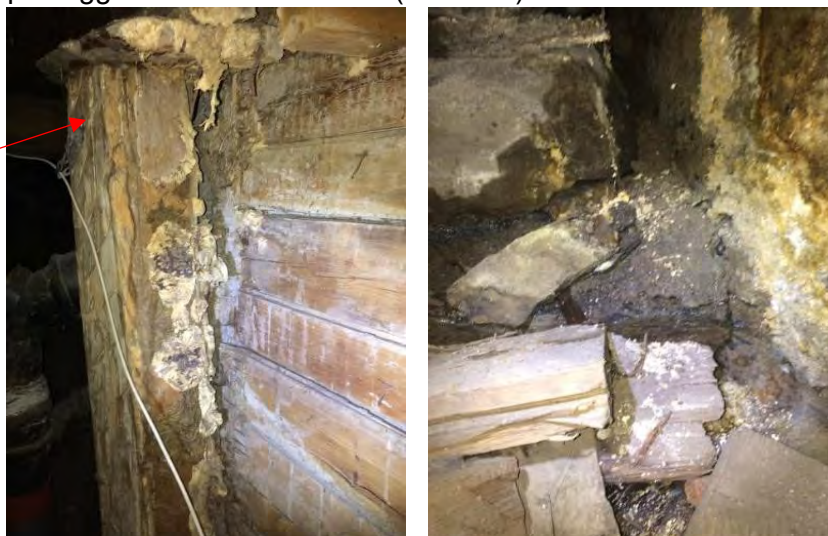
Bjelkeopplegg

Råttent bjelkeopplegg samt veggkonstruksjon.

Årsaken til råten på stolpe ved toalettvegg er noe usikkert. Fuktigheten som har forårsaket det var ikke tydelig men det er klart at problemet ville vært begrenset om kjelleren hadde tilstrekkelig lufting slik at konstruksjonen fikk mulighet til å tørke.

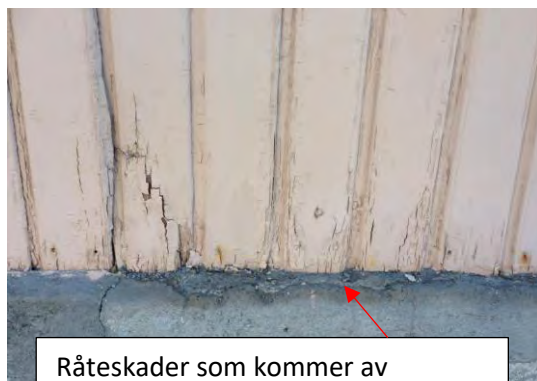
Råteskader som kommer av kapitalærsuging som en følge av mangel på spalte

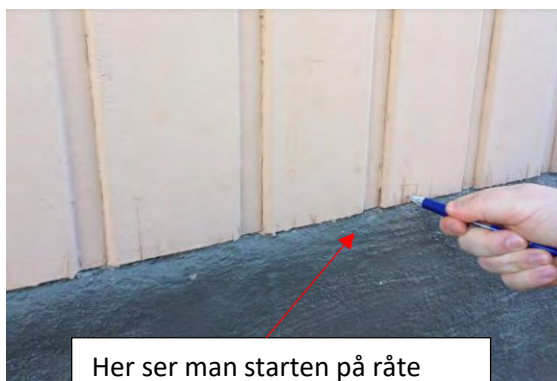
Her ser man starten på råte som følge av mangel på spalte

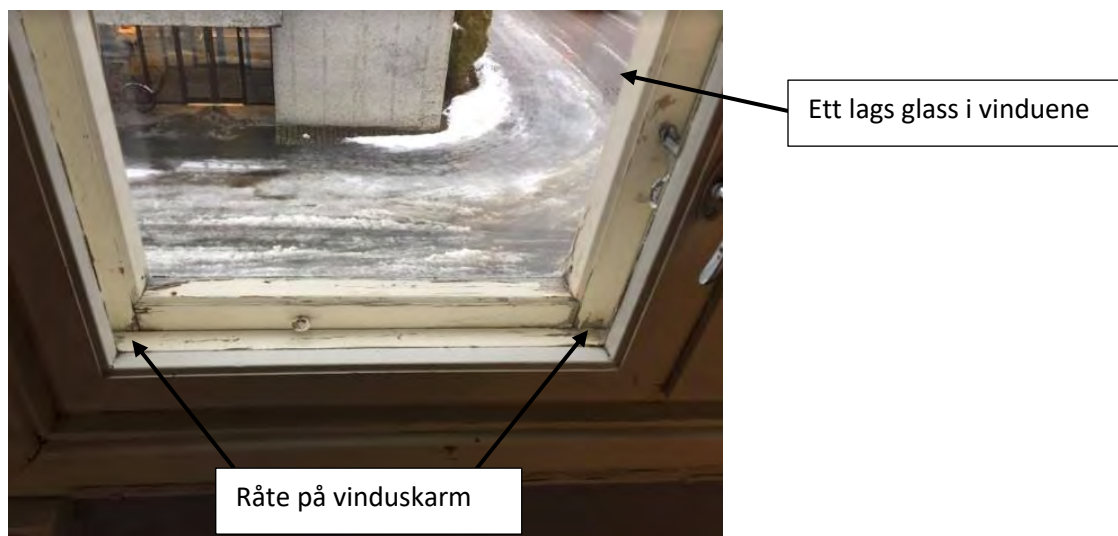
Samtlige vinduer i bygget er av utilstrekkelig kvalitet og i dårlig forfatning. Vinduene er av type ett lags glass med ett yttervindu, og ett varevindu som slår innover i bygget. Disse vinduene har meget dårlig u-verdi noe som står for en betydelig del av varmetapet i byggene. Mange av disse vinduene har også betydelige råteangrep i karmen mellom de to vinduene.

Årsaken til denne råten, kan trolig være kondens mellom vinduene. Kondensen oppstår som følge av den varme, fuktige inneluften som slipper gjennom det utette varevinduet. Denne luften treffer den kalde ytterruten og luften kondenseres over til væske som renner ned langs ruten og ender opp i bunnen av karmen.

Konsekvensen av denne råte vil være at vinduene råtner opp. Biter av karmen og vinduet vil kunne falle av og vinduet vil i verste fall kunne falle ut som følge av manglende hold i det råtne treverket.

Råten kunne vært forhindre eller bremset ved godt vedlikehold som å male vindusrammene, samt sørge for å fjerne fuktighet når den oppstår.

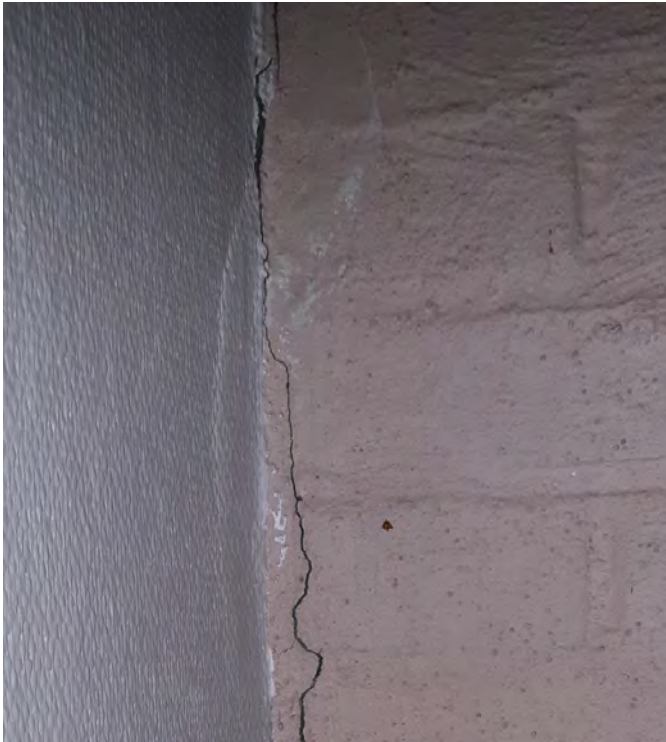
*Her ser vi sprekk i vegg inne i boden 1 etg.*

På baksiden av denne sprekken utvendig, er det synlig armering i tak/etasjeskiller. Det ser ut til at mureren ikke har hatt nok sement under arbeidet og ikke fått tilstrekkelig overdekning. Siden dette er utvendig anser vi det som et strakstiltak å utbedre dette.

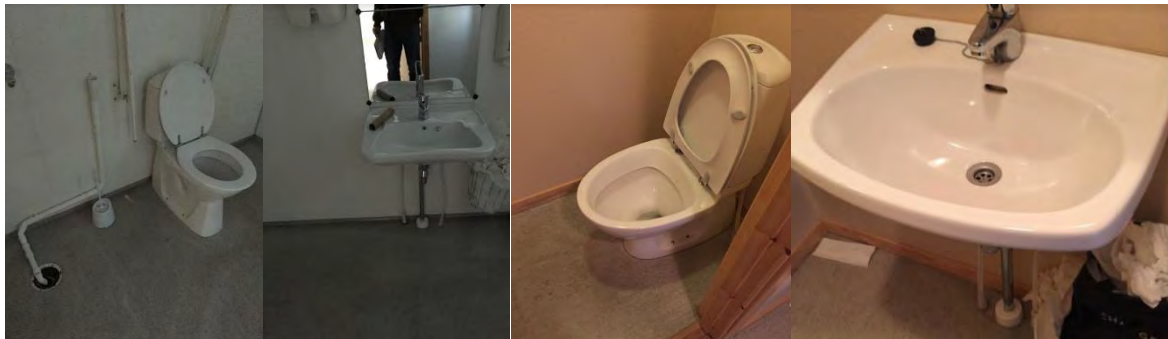
Det er totalt to toaletter i sidebygningen. Et handicaptoalett og et vanlig. På handicaptoalettet er det også dusj. Dette rommet består av eldre baderomsplater på vegger og belegg på gulvet. Tilstanden på platen er så langt vi fikk undersøkt bra, men av eldre dato og bør derfor byttes. Belegget er også slitt og trenger en oppgradering. Det er ikke forsøkt målt fukt på toalettrommene. Rør, toalett og servant er ikke vurdert av gruppen.

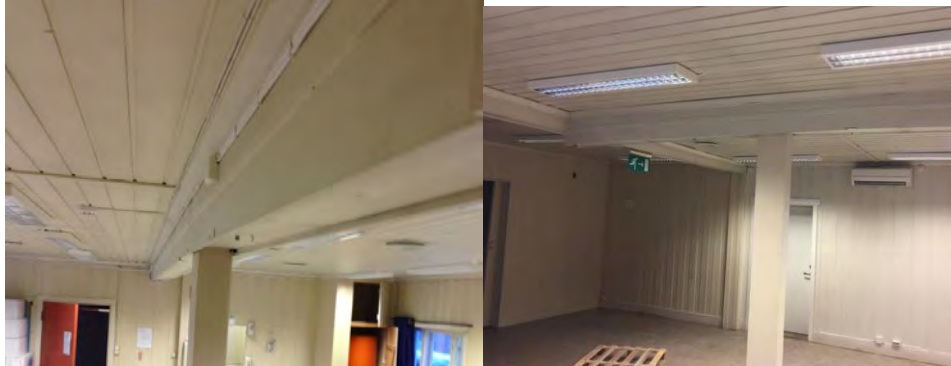
I 1. etasje er det en drager som er skjev med en stor svank. Det er grunn til å tro at denne er underdimensjonert i forhold til lasten den bærer, og det vil her være nødvendig å erstatte denne.

*Her ser vi drageren det er snakk om.*
