## Modalen Bibliotek Rutinekontroll utført 24.01.2020 av Ingeniørfirma Tore Eide AS

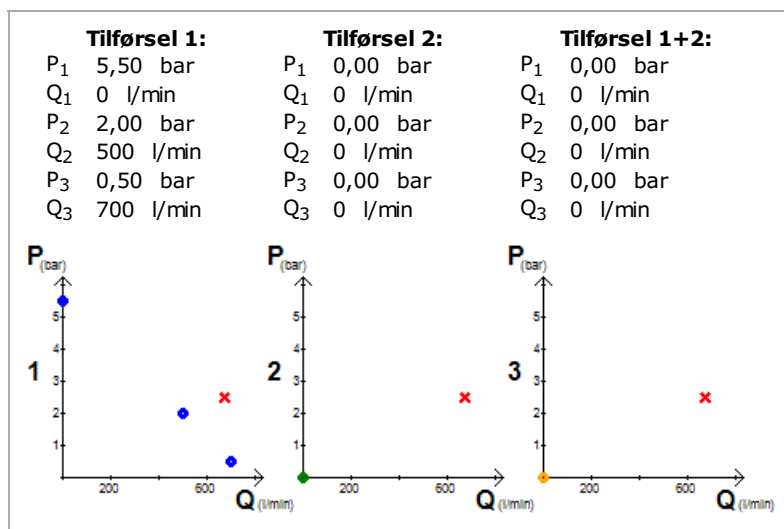
**P/Q-graf:**

Kommentarer: Vannforsyning må avklares med Modalen kommune. Det er stort avvik fra teoretiske verdier til faktiske målinger. Teoretiske verdier er oppgitt til 500l@4.0bar og 700l@3.0bar. Se rapport fra 2019.

Kommentarer: Grunnet manglende trykk og vannmengde ved kapasitetsmåling kan ikke sprinkleranlegget gis  
rabattgivende karakter. Dette forhold må tas opp med ansvarlig etat for levering av vann.
