## Enkel inspeksjon

| 29<br>K-29 | Guriby bru<br>Guribu bru | Veinavn<br>1006 Lommedalsveien | km 0,0000 | Brubestyrer<br>Bærum Kommune<br>Hovedkarakter 1 | Utført dato/av tekniker<br>15-09-2016<br>Sweco A/S/DKMDAJ | Neste inspeksjon<br>2020 | | | |

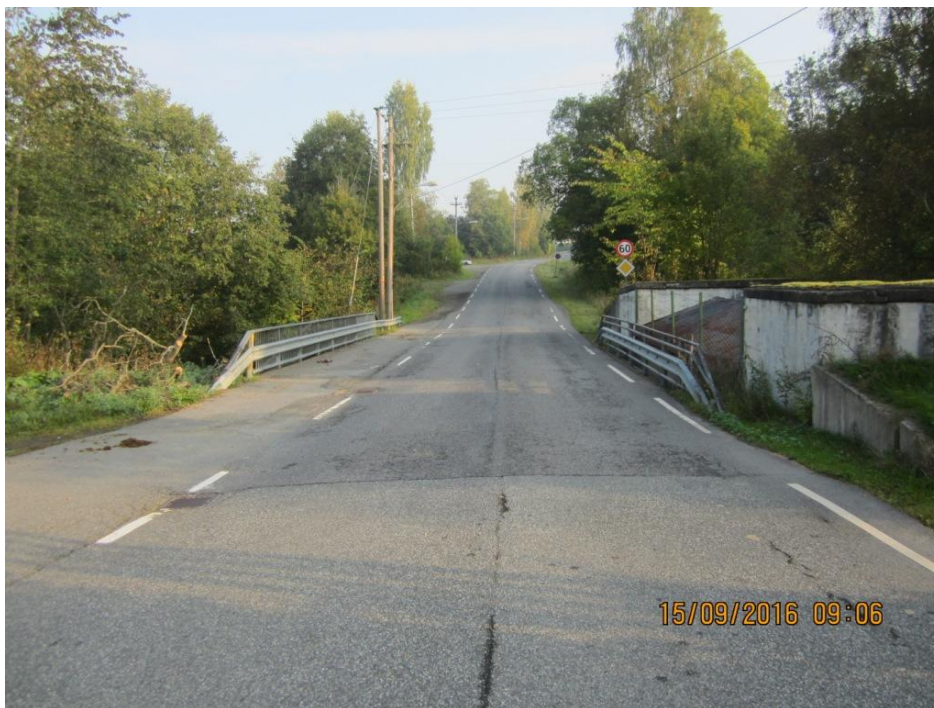
Fotoref.  
201602040.JPG

| 29<br>K-29 | Guriby bru<br>Guribu bru | Veinavn<br>1006 Lommedalsveien | km 0,0000 | Brubestyrer<br>Bærum Kommune<br>Hovedkarakter 1 | Utført dato/av tekniker<br>15-09-2016<br>Sweco A/S/DKMDAJ | Neste inspeksjon<br>2020 | | | |
|---|---|---|---|---|---|---|---|---|---|
| A Felleskostnader | A Felleskostnader<br>Brua er generelt i fornuftig vedlikeholdstilstand, dog anbefales det å etablere nyt slitelag. Videre bør der utføres reparasjoner av landkar. | Ikke aktuell<br>Ikke aktuell | 0 0 0 0 | | 2 | | | | |

A Felleskostnader  
Oversikt brua, sett fra sør.

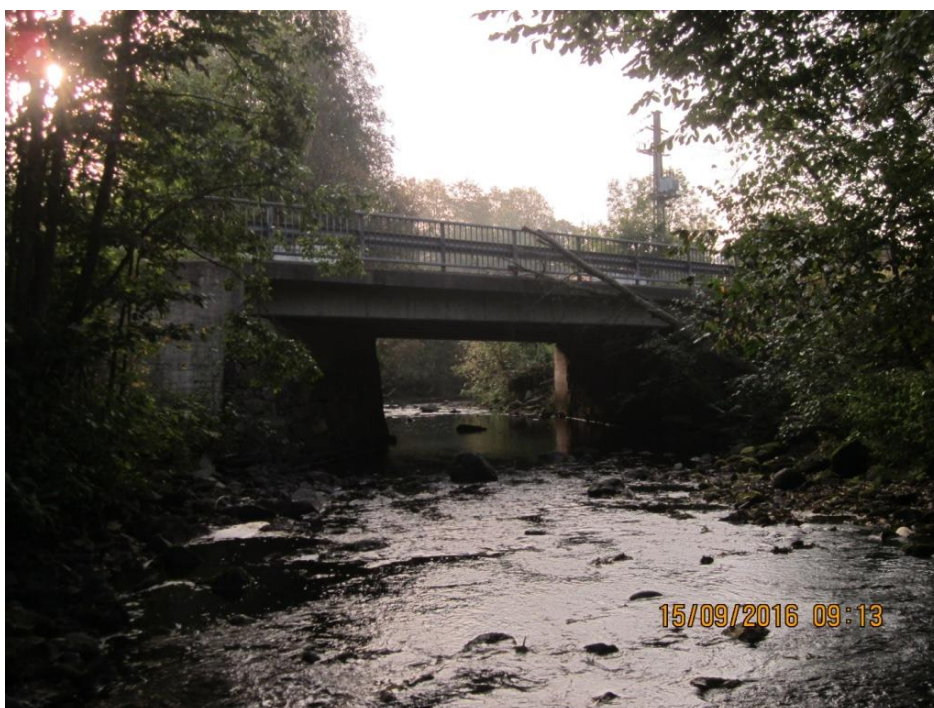
Fotoref.  
201602048.JPG

A Felleskostnader  
Oversikt brua, sett fra vest.

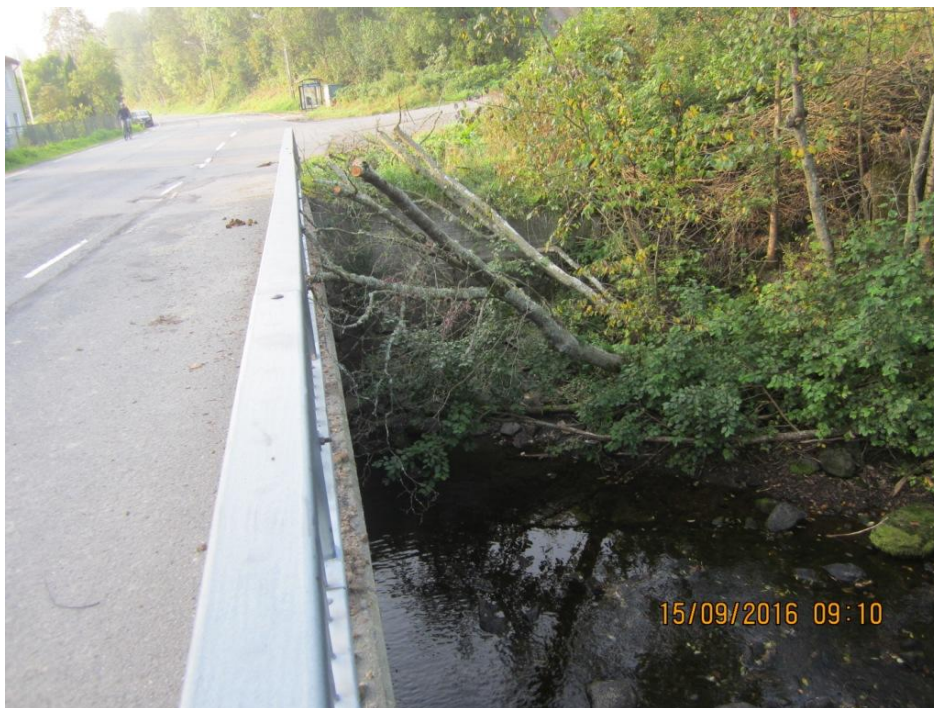
201602047.JPG

| 29<br>K-29 | Guriby bru<br>Guribu bru | Veinavn<br>1006 Lommedalsveien | km 0,0000 | Brubestyrer<br>Bærum Kommune<br>Hovedkarakter 1 | Utført dato/av tekniker<br>15-09-2016<br>Sweco A/S/DKMDAJ | Neste inspeksjon<br>2020 | | | |
|---|---|---|---|---|---|---|---|---|---|
| B Grunnen | B4 Fylling<br>Tre veltet og setter opp av brua i sørvest. | 83 Manglende opprydding /fjerning<br>40 Manglende drift/vedlikehold | 0 0 4 0 | Tre fjernes. | 1 | | 2017 | 5 | |

Tre veltet og setter opp av brua i sørvest.

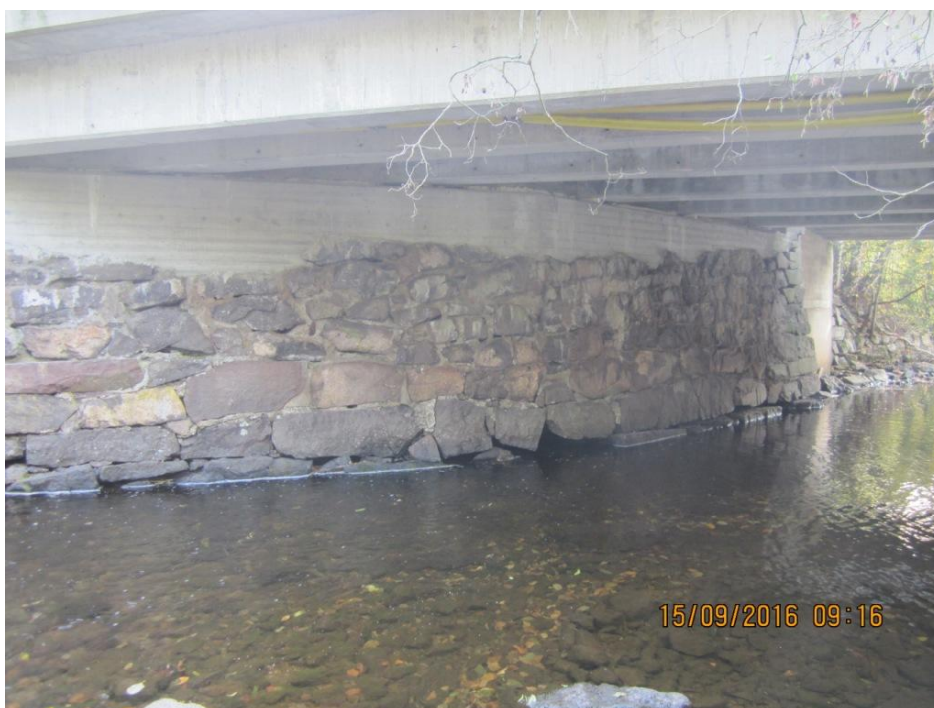
201602054.JPG

| 29<br>K-29 | Guriby bru<br>Guribu bru | Veinavn<br>1006 Lommedalsveien | km 0,0000 | Brubestyrer<br>Bærum Kommune<br>Hovedkarakter 1 | Utført dato/av tekniker<br>15-09-2016<br>Sweco A/S/DKMDAJ | Neste inspeksjon<br>2020 | | | |
|---|---|---|---|---|---|---|---|---|---|
| C Underbygning | C12 Vegg<br>Unnerskylning av vegg i sør. | 22 Erosjon<br>64 Strømlast | 0 0 2 0 | Understøp av stein i fundament. | 1 | | 2018 | 150 | |

Unnerskylning av vegg i sør.

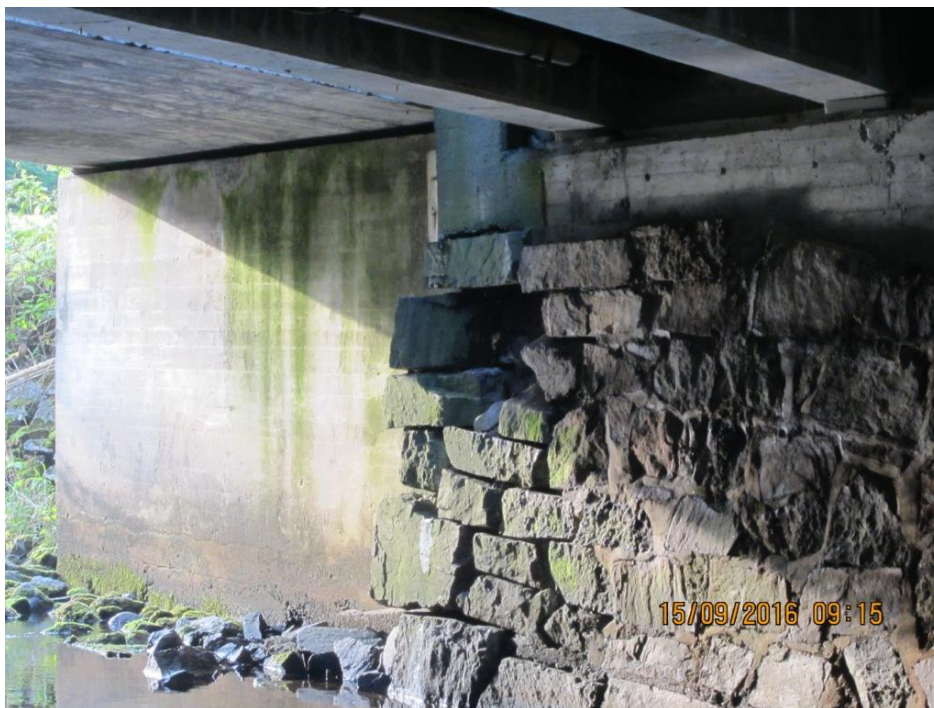
Fotoref.  
201602052.JPG

| 29<br>K-29 | Guriby bru<br>Guribu bru | Veinavn<br>1006 Lommedalsveien | km 0,0000 | Brubestyrer<br>Bærum Kommune<br>Hovedkarakter 1 | Utført dato/av tekniker<br>15-09-2016<br>Sweco A/S/DKMDAJ | Neste inspeksjon<br>2020 | | | |
|---|---|---|---|---|---|---|---|---|---|
| | Utglidning av flere stein i vegg i sørøst. | 51 Utglidning<br>30 Utførelsesfeil | 0 0 2 0 | Understøp av stein i vegg i sørst. | 1 | | 2018 | 110 | |

C Underbygning  
Utglidning av flere stein i vegg i sørøst.

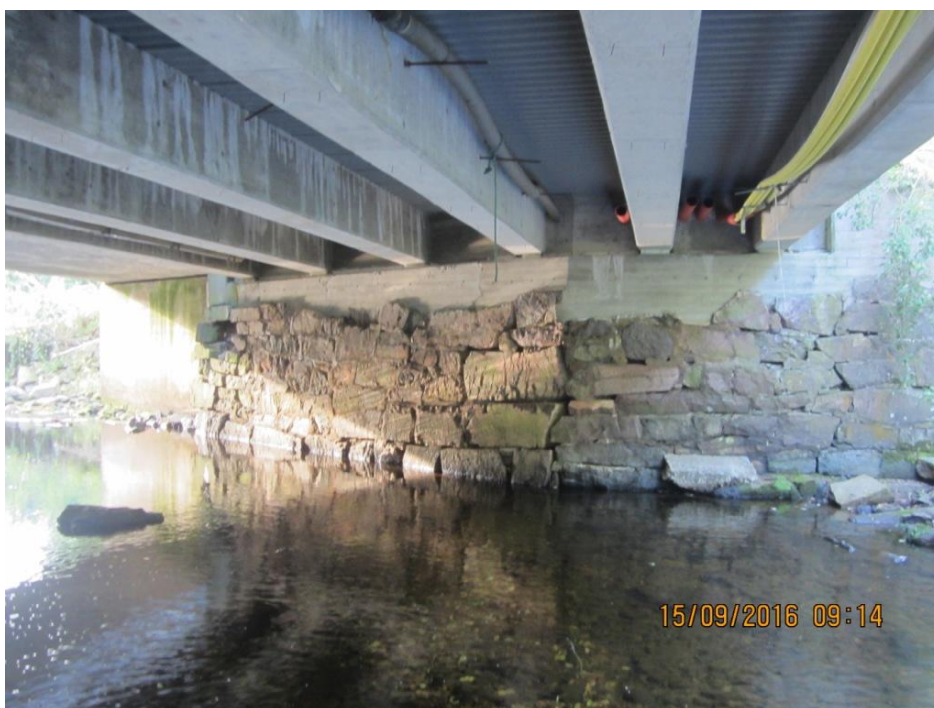
Fotoref.  
201602050.JPG

| 29<br>K-29 | Guriby bru<br>Guribu bru | Veinavn<br>1006 Lommedalsveien | km 0,0000 | Brubestyrer<br>Bærum Kommune<br>Hovedkarakter 1 | Utført dato/av tekniker<br>15-09-2016<br>Sweco A/S/DKMDAJ | Neste inspeksjon<br>2020 | | | |
|---|---|---|---|---|---|---|---|---|---|
| | Flere steder slår mørtel i steinfuger fra i vegg i nord og sør. | 90 Annen skade/mangel<br>82 Følgeskade | 0 0 2 0 | Mørtelfuger utsettes i nord og sør. | 1 | | 2018 | 40 | |

C Underbygning  
Flere steder slår mørtel i steinfuger fra i vegg i sør.

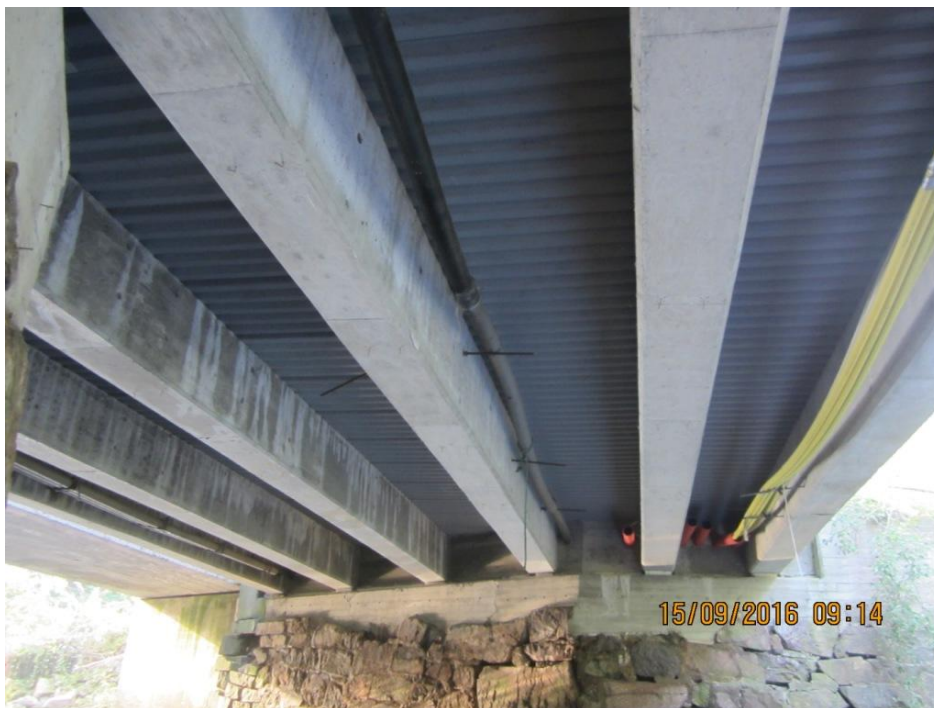
Fotoref.  
201602049.JPG

| 29<br>K-29 | Guriby bru<br>Guribu bru | Veinavn<br>1006 Lommedalsveien | km 0,0000 | Brubestyrer<br>Bærum Kommune<br>Hovedkarakter 1 | Utført dato/av tekniker<br>15-09-2016<br>Sweco A/S/DKMDAJ | Neste inspeksjon<br>2020 | | | |
|---|---|---|---|---|---|---|---|---|---|
| D Overbygning | D1 Plate (hovedbæresystem)<br>Brudekke er gjenerelt i god stand uten synlige skader. | Ikke aktuell<br>Ikke aktuell | 0 0 0 0 | | 1 | | | | |

D Overbygning  
Underside brudekke.

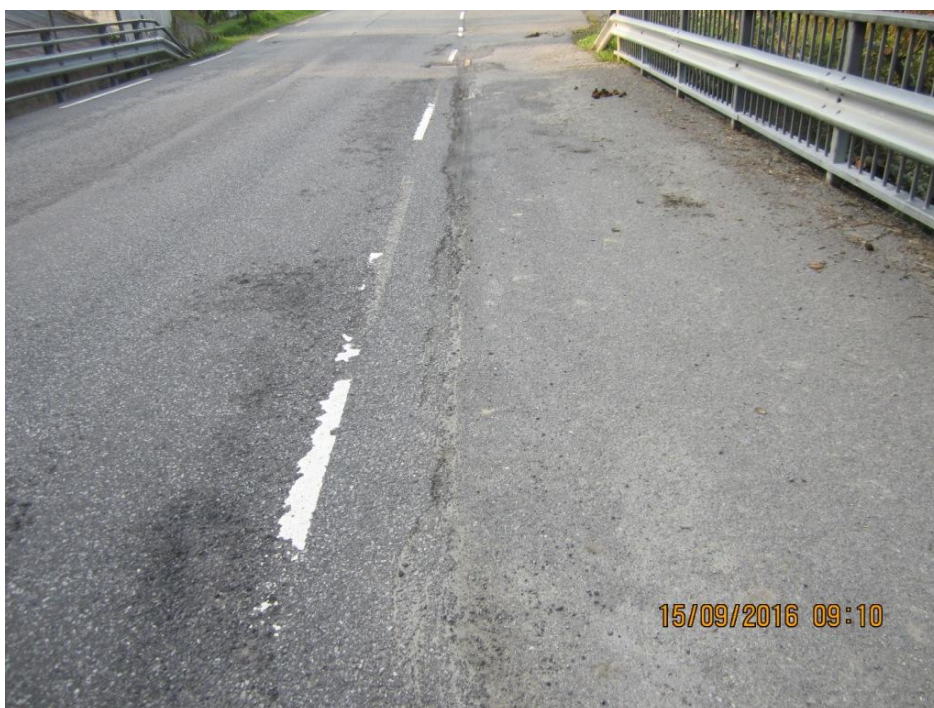
Fotoref.  
201602044.JPG

| 29<br>K-29 | Guriby bru<br>Guribu bru | Veinavn<br>1006 Lommedalsveien | km 0,0000 | Brubestyrer<br>Bærum Kommune<br>Hovedkarakter 1 | Utført dato/av tekniker<br>15-09-2016<br>Sweco A/S/DKMDAJ | Neste inspeksjon<br>2020 | | | |
|---|---|---|---|---|---|---|---|---|---|
| Sporslitasje ca. 5 - 15 mm. | | 81 Normal nedbrytning /slitasje | | | | | | | |

E Brudekke/Slitelag  
Sporslitasje ca. 5 - 15 mm.

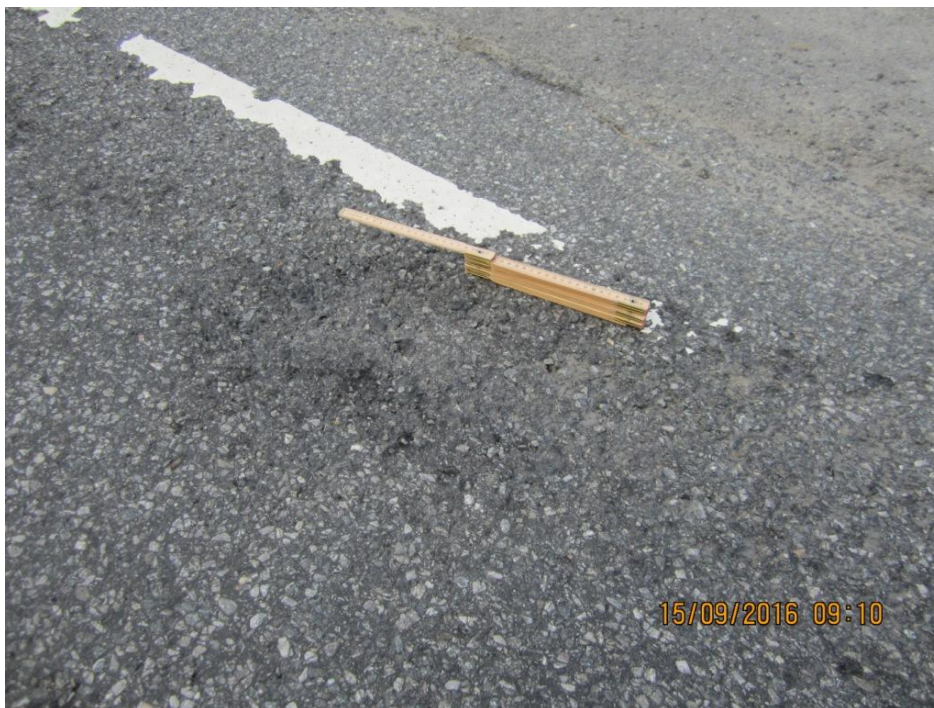
Fotoref.  
201602043.JPG

| 29<br>K-29 | Guriby bru<br>Guribu bru | Veinavn<br>1006 Lommedalsveien | km 0,0000 | Brubestyrer<br>Bærum Kommune<br>Hovedkarakter 1 | Utført dato/av tekniker<br>15-09-2016<br>Sweco A/S/DKMDAJ | Neste inspeksjon<br>2020 | | | |
|---|---|---|---|---|---|---|---|---|---|
| Flere huller (2-4cm dyp) i slitelag, spesielt mod vest. | | 73 Krakelering/hull | 0 2 0 0 | Fresing og legging av nytt slitelag. | 1 | | 2018 | 60 | |

E Brudekke/Slitelag  
Hull i slitelag i nordvest.

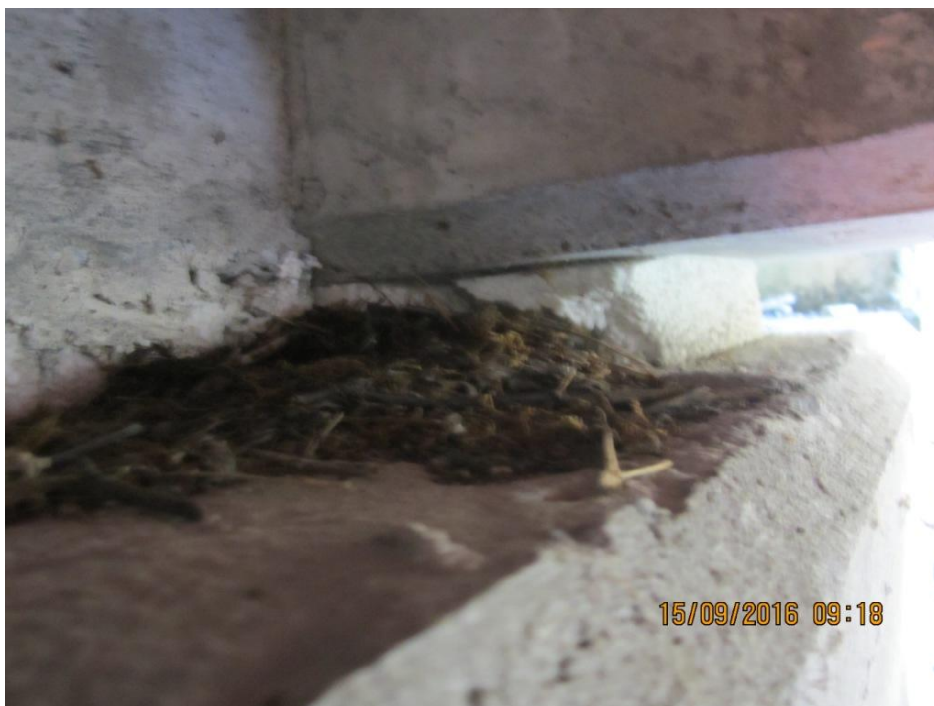
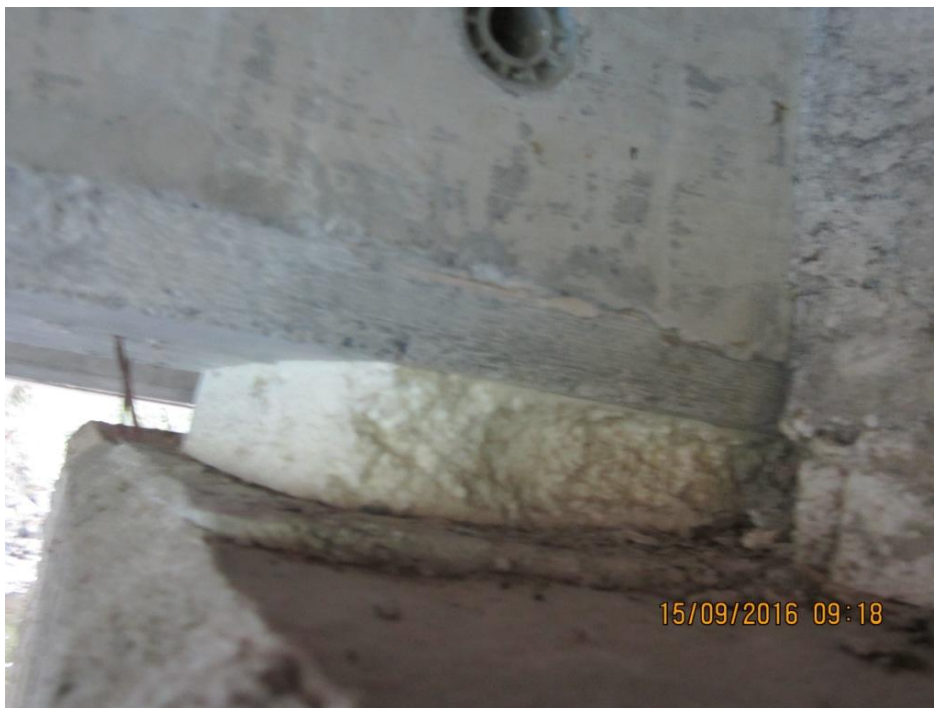
| 29<br>K-29 | Guriby bru<br>Guribu bru | Veinavn<br>1006 Lommedalsveien | km 0,0000 | Brubestyrer<br>Bærum Kommune<br>Hovedkarakter 1 | Utført dato/av tekniker<br>15-09-2016<br>Sweco A/S/DKMDAJ | Neste inspeksjon<br>2020 | | | |
|---|---|---|---|---|---|---|---|---|---|
| H Utstyr | H11 Lager m/lageravsats | 83 Manglende opprydding /fjerning | 0 0 2 0 | Opprydning ved lager i sør. | 2 | | 2018 | 5 | |
| Manglende opprydning ved lager i sør. | | 30 Utførelsesfeil | | | | | | | |

H Utstyr  
Manglende opprydning, (polystyren), ved lager i sør.

H Utstyr  
Manglende opprydning, (polystyren), ved lager i sør.  
H11 Lager m/lageravsats

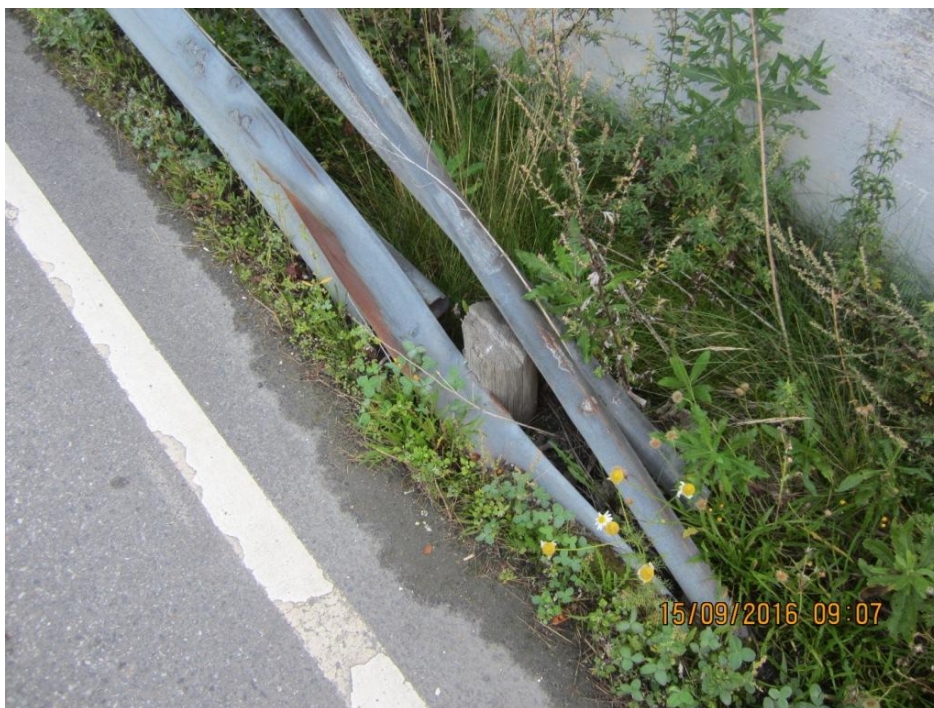
Fotoref.  
201602041.JPG

| 29<br>K-29 | Guriby bru<br>Guribu bru | Veinavn<br>1006 Lommedalsveien | km 0,0000 | Brubestyrer<br>Bærum Kommune<br>Hovedkarakter 1 | Utført dato/av tekniker<br>15-09-2016<br>Sweco A/S/DKMDAJ | Neste inspeksjon<br>2020 | | | |
|---|---|---|---|---|---|---|---|---|---|
| Føringsskinne med deformation i sørøst på grunn av påkjørsel. | | 71 Påkjørsel | | | | | | | |

H Utstyr  
Føringsskinne med deformasjon i sørøst.
