## Rapport nr. 115

### Metode til rehabilitering av korrugerte stålrør

# Laboratorieserien, rapport nr. 115

## Metode til rehabilitering av korrugerte stålrør

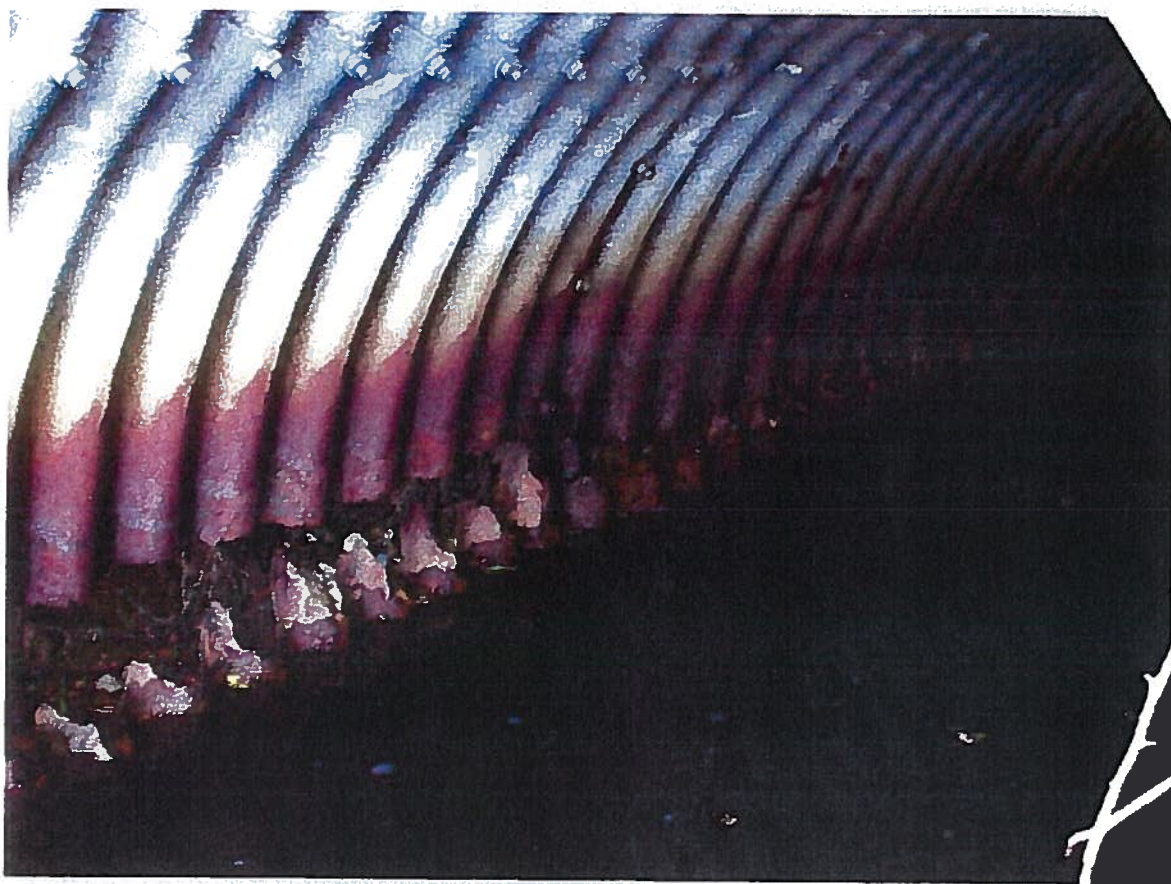
Ca 20-25 år gamle rør

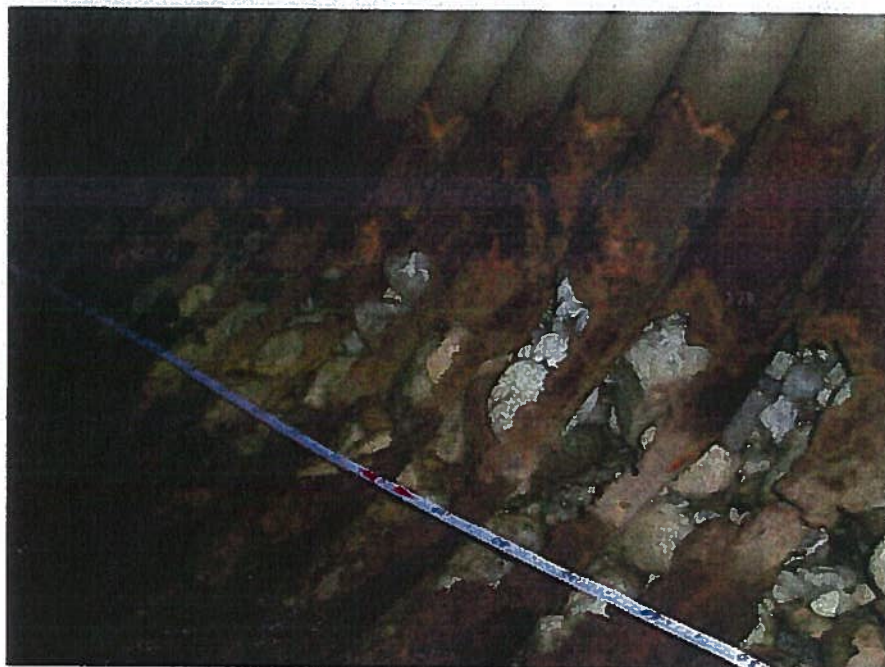
Tidens tann har tært!

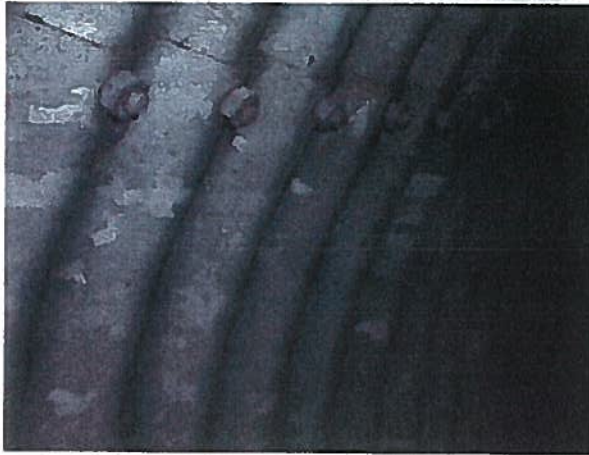
**Taket er som nytt**

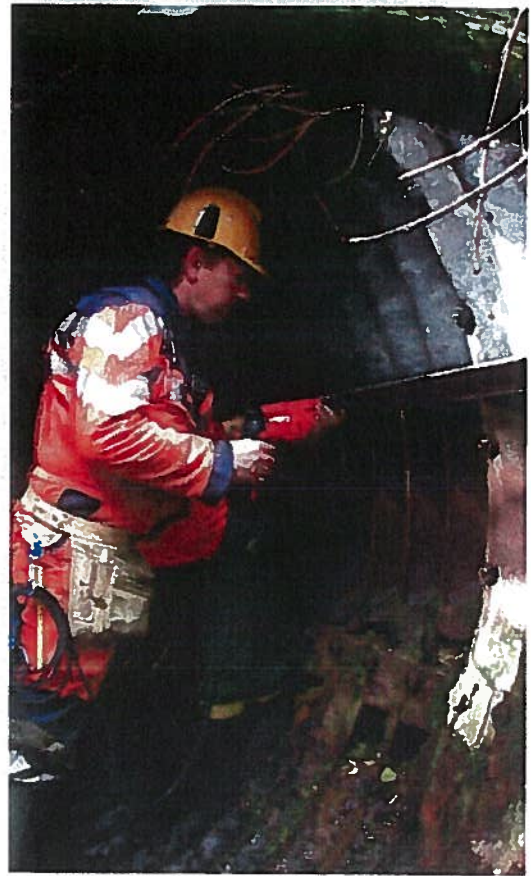
**Montering vinkeljern**

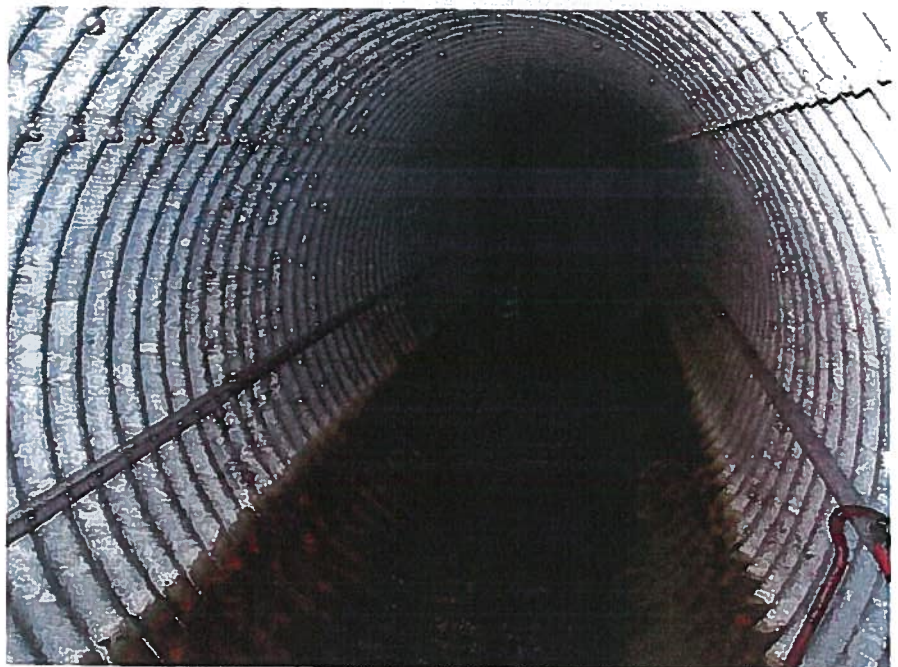
**Vinkeljern ferdig montert**

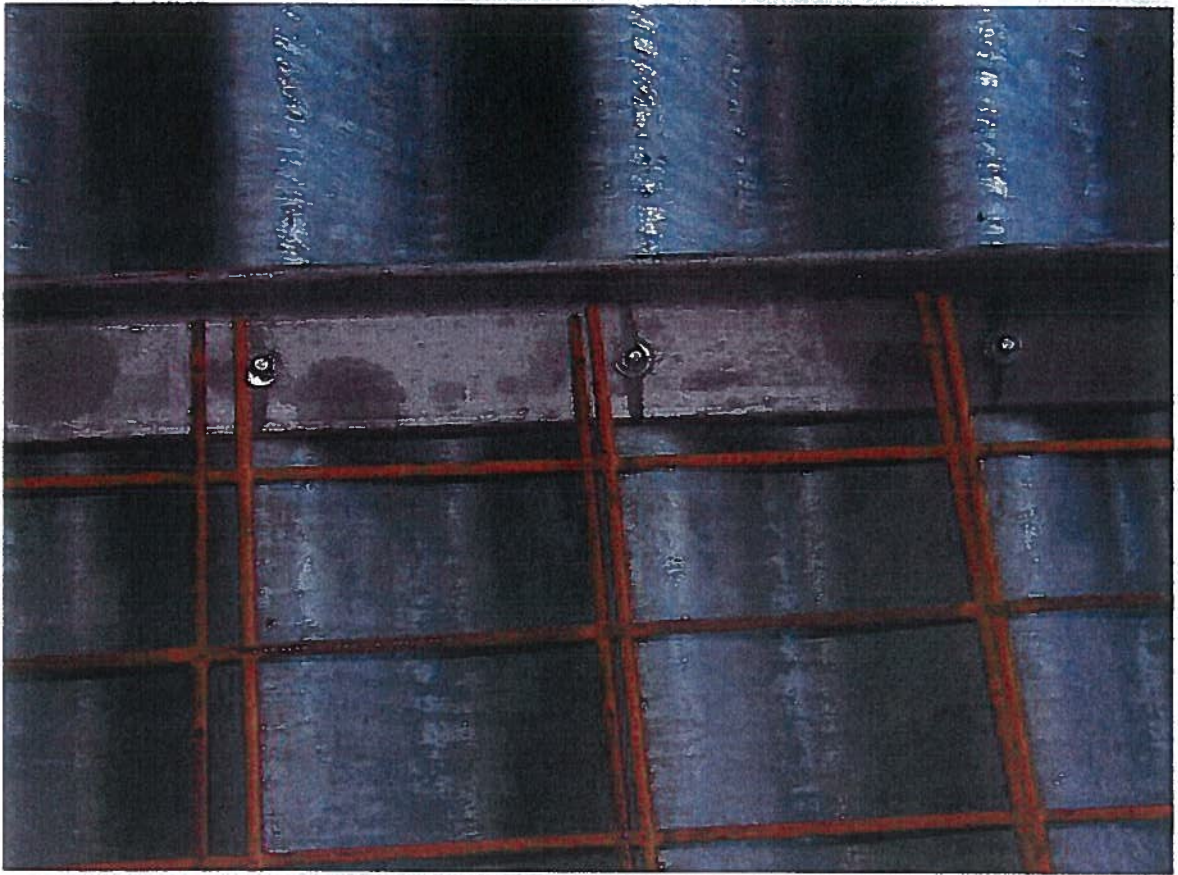
**Armering på plass**

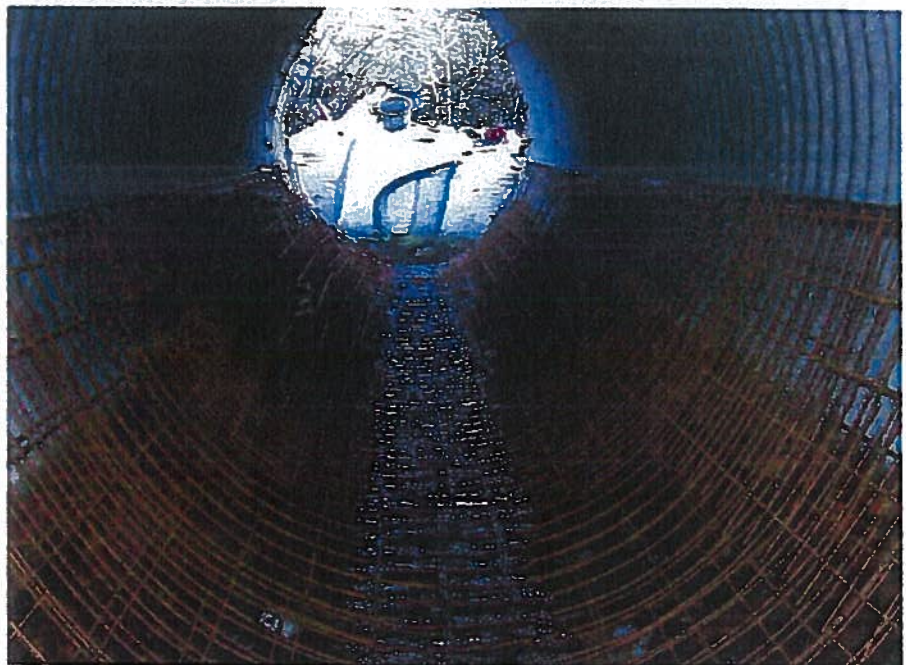
**Ferdig armert**

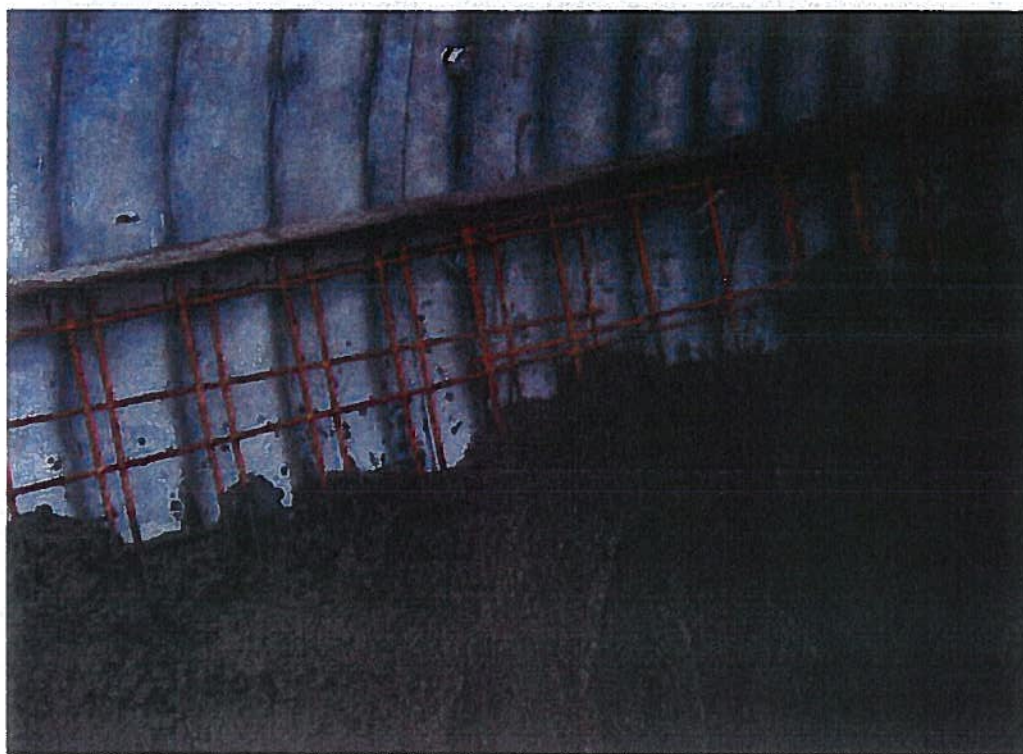
**Støping startet**

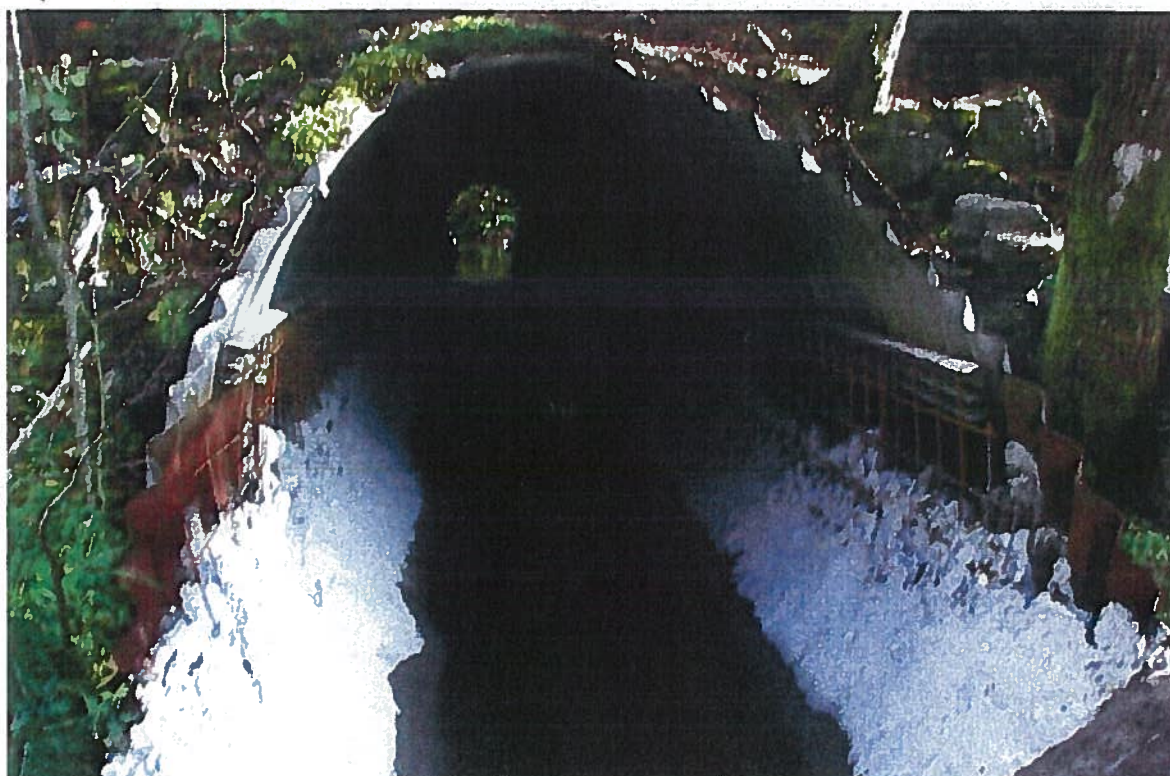
**Støping for hånd ferdig**

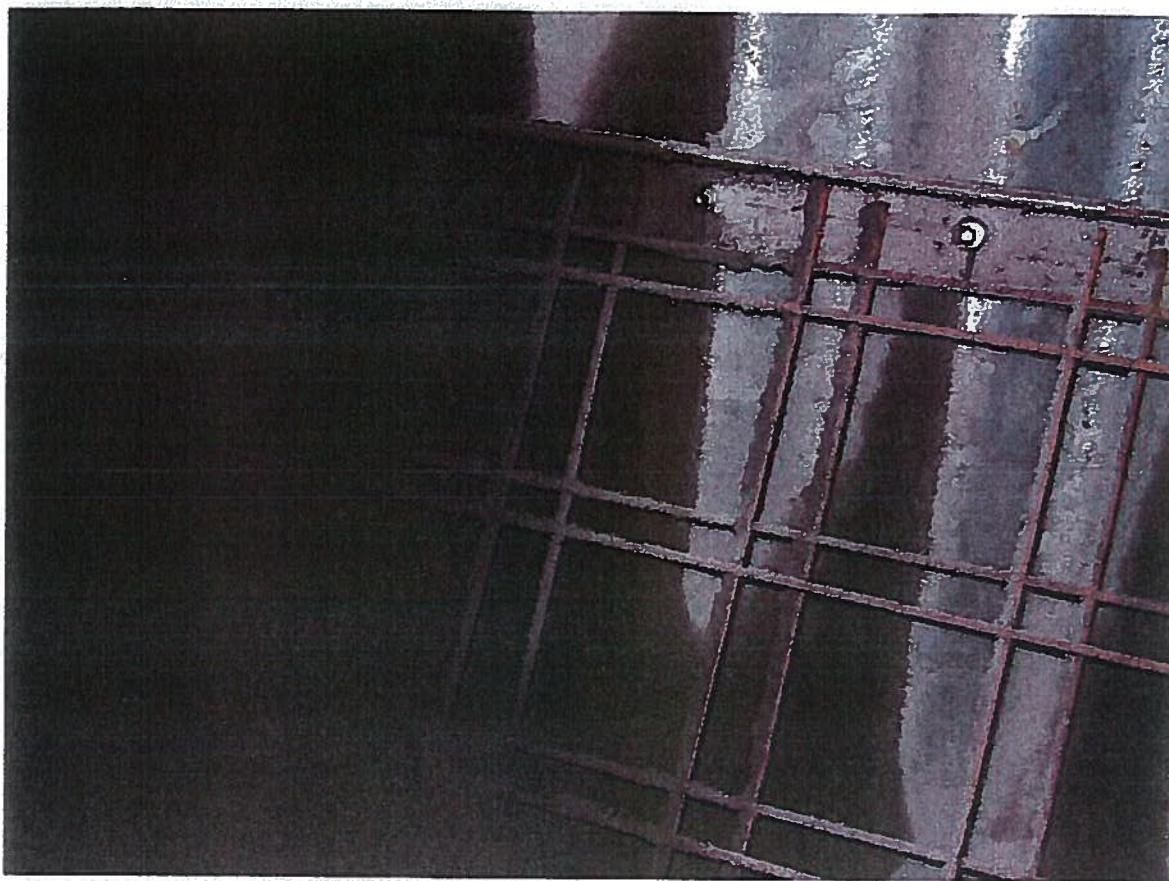
**Spruting igang**

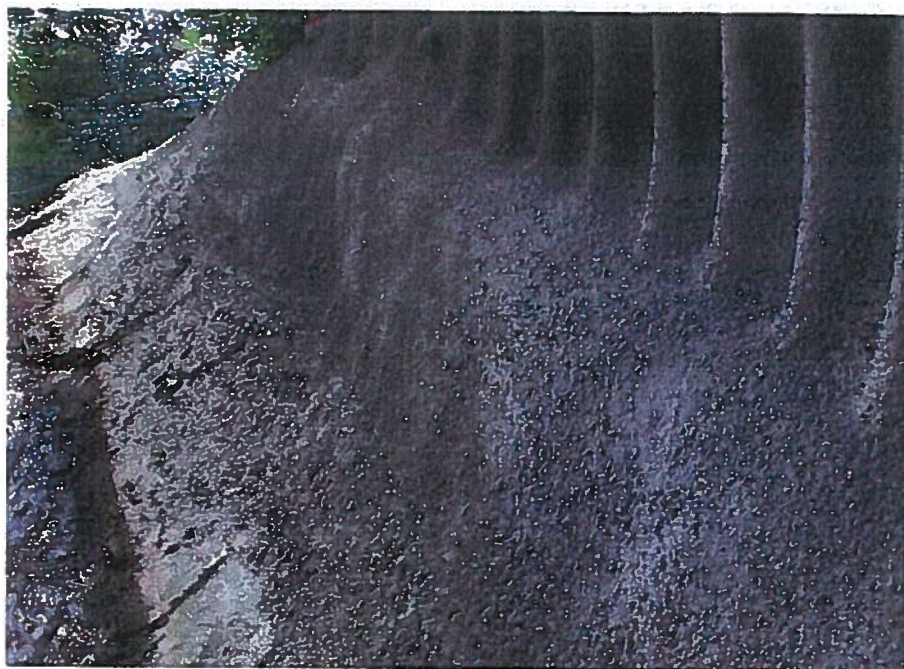
**Spruting ferdig**

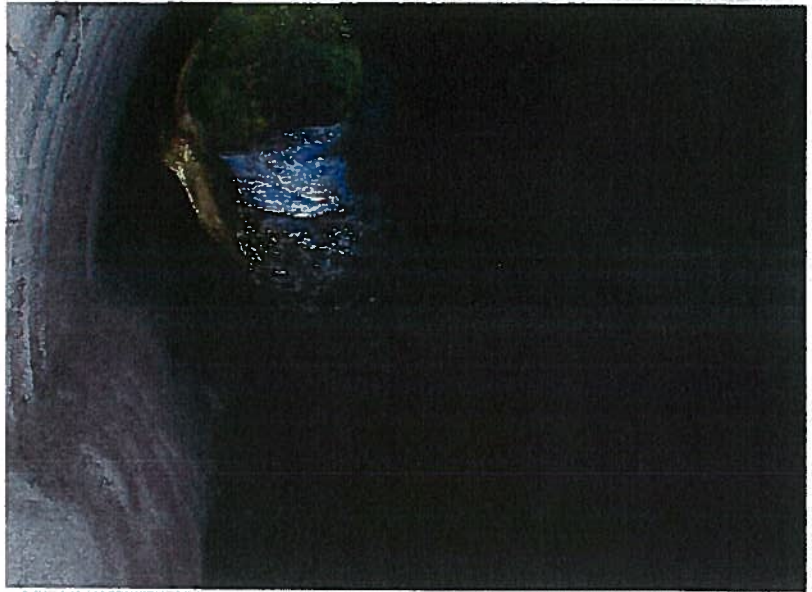
**Klar for nye 100 år?**

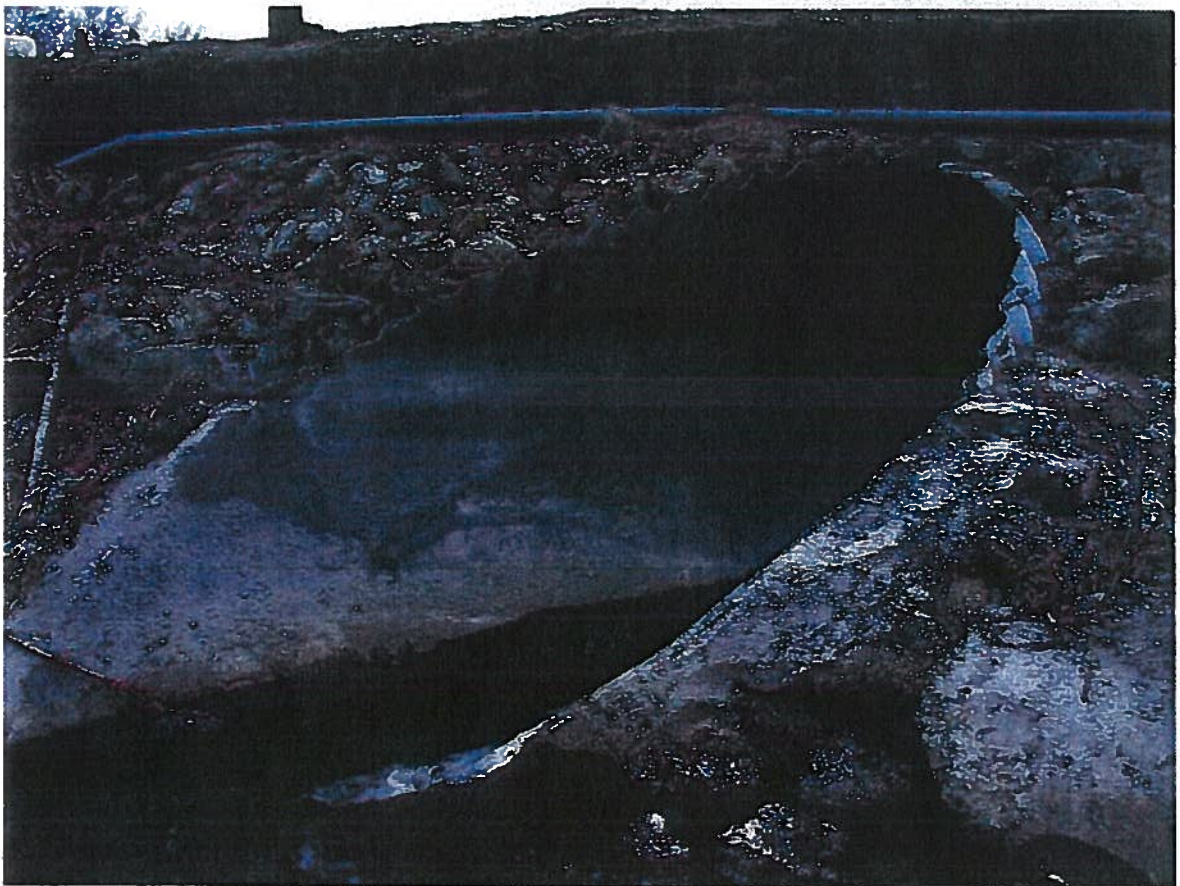
**Ferdig utført**

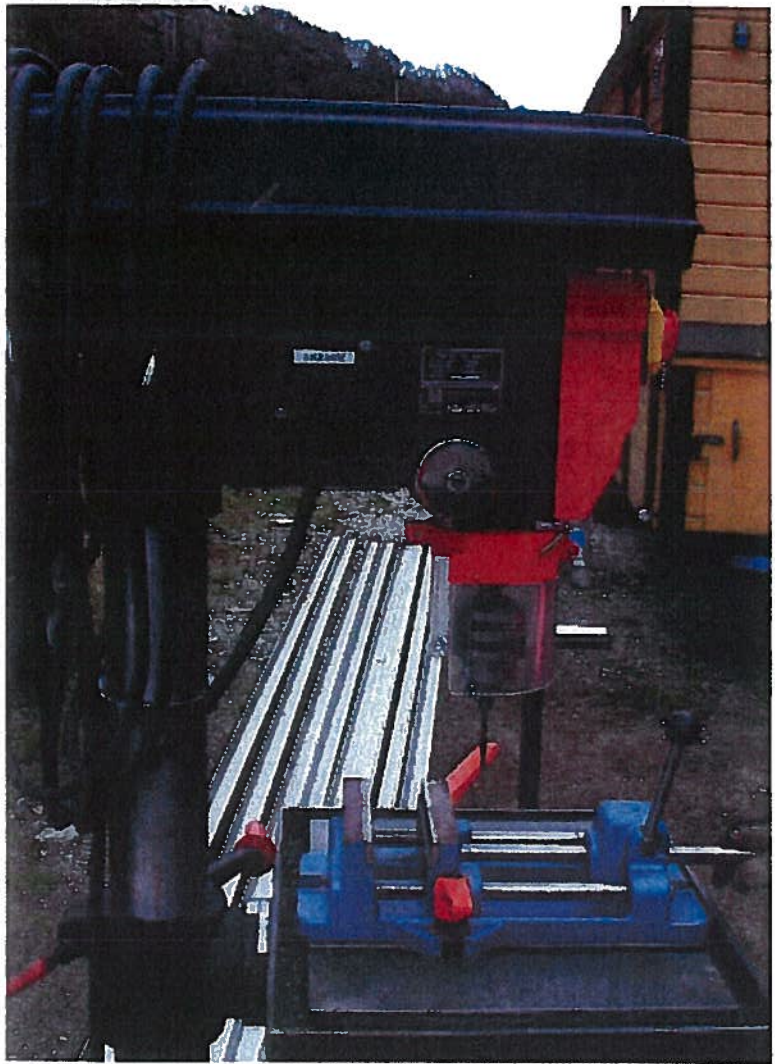
**Boreutstyret**

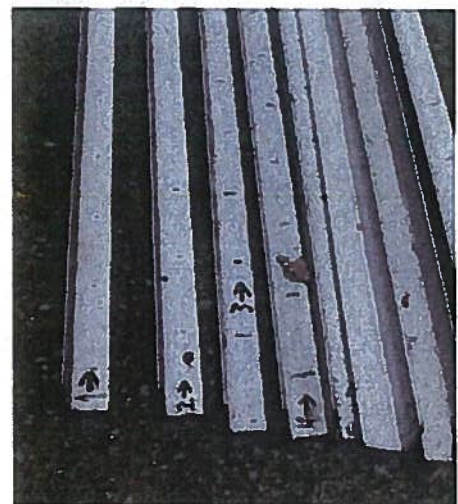
**Skinner ferdig merket**
