# ► Miljøsaneringsbeskrivelse Smalvollveien alarmplass

Smalvollveien Oslo

Oppdragsnr.: 52101188 Dokumentnr.: RIM-02 Versjon: J02 Dato: 2021-04-16

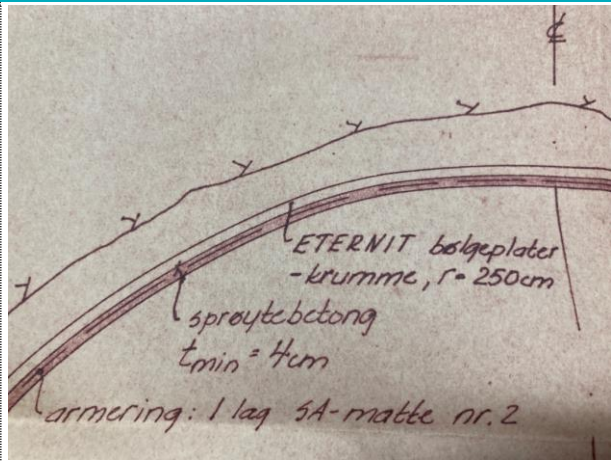
| Materiale | Plassering | Mengde | Bilde |
|---|---|---|---|
| Eternittplater | Over sprøytebetong i garasjetunnelen, Se markering på tegning i vedlegg | ca. 550 m <sup>2</sup> | |

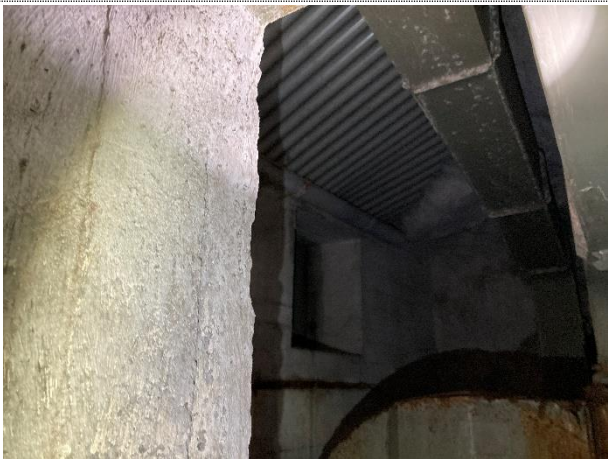
| Materiale | Plassering | Mengde | Bilde |
|---|---|---|---|
| Eternittplater på takk | Toalettområder, samt luftfilterrom og aggregatrom, Se markering på tegning i vedlegg | ca. 30 m <sup>2</sup> | |

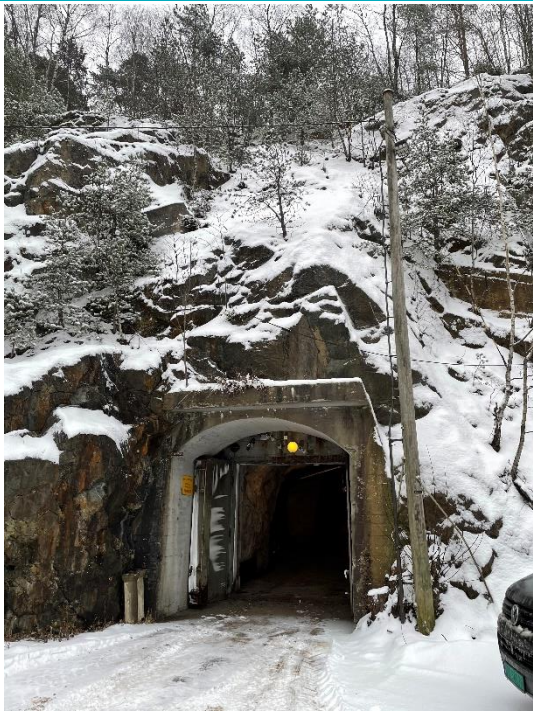
| Materiale | Plassering | Mengde | Bilde |
|---|---|---|---|
| Master til strøm- og telekabler | Ute | 2 stk.<br>ca. 0,2 tonn | |

| Stoff | Sted | Type forekomst | Enhet | Mengde (ca.) | Miljøsaneringsbeskrivelse | Avfallsstoffnr. | EAL |
|---|---|---|---|---|---|---|---|
| Krom-kobber-arsen | Master til strøm- og telekabler | Trykkimpregnert trevirke | tonn | 0,2 | Rives på vanlig måte, men legges i egen container. | 7098 | *17 02 04 |

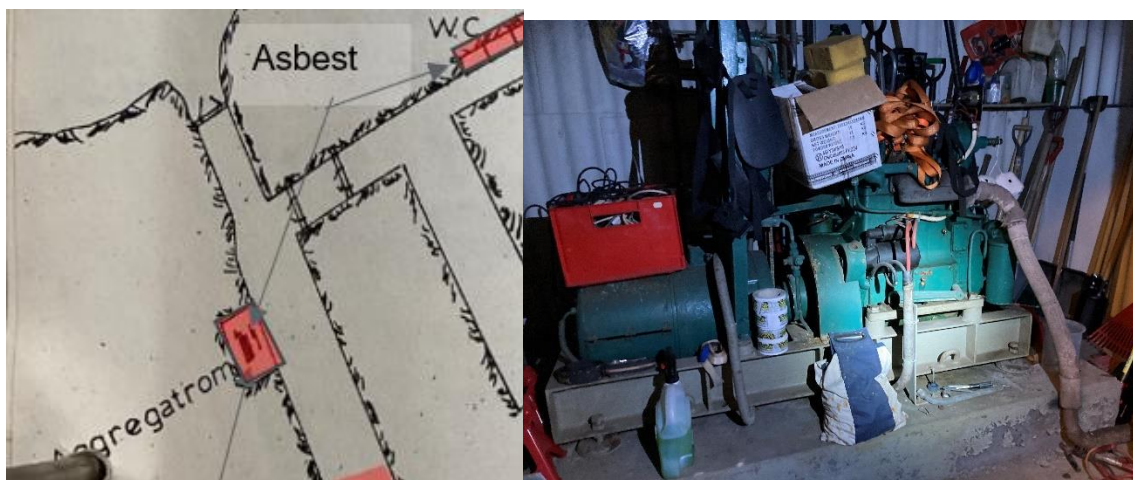
Det bør være en oljetank knyttet til aggregatrommet, men den er ikke funnet ved kartleggingen. Dukker den opp etter anlegget er tømt for løssøre, må den saneres. Den kan befinne seg under aggregatet.

Figur 1: Til venstre: Utklip av plantegning, full tegning finnes i Vedlegg B. Oljetank kan forventes i aggregatrommet. Til høyre: Foto av aggregatet.

| Stoff | Sted | Type forekomst | Enhet | Mengde (ca.) | Miljøsaneringsbeskrivelse | Avfallsstoffnr. | EAL |
|---|---|---|---|---|---|---|---|
| Olje | Mulig «nedgravd tank» i aggregatrom | Oljetank, størrelse ukjent | stk. | 1 | Olje hentes av sugebil. Tank rengjøres av tankrengjøringsfirma. Sertifisert rengjort tank kan leveres som metallavfall. Olje leveres som spillolje. | 7023 | *13 07 01 |

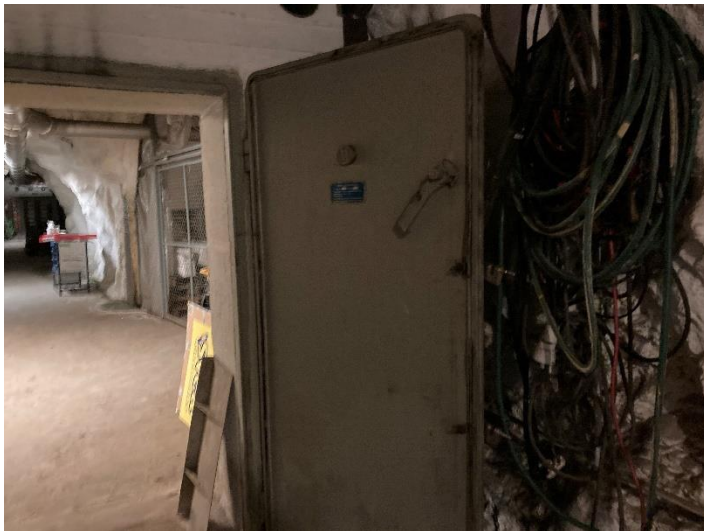
Fugene i dørene er analysert for olje, PAH og asbest. Analyseresultatet viser at fugen inneholder store mengder olje og noe PAH. Det er registrert ca. 20 lm fuge.

Figur 2: Fugen i døren er farlig avfall.

| Stoff | Sted | Type forekomst | Enhet | Mengde (ca.) | Miljøsaneringsbeskrivelse | Avfallsstoffnr. | EAL |
|---|---|---|---|---|---|---|---|
| | Gasstette dører | Fugemasse | lm. | 20 | Fugemasse skjæres ut og legges i egnet beholder. | 7156 | *17 02 04 |

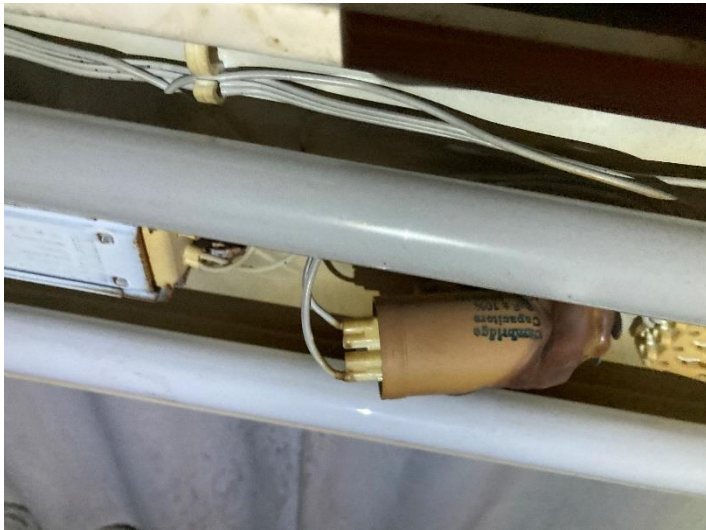
Det er minst 1 stk. PCB-holdig lysarmatur i bygningen. Denne er i tillegg smeltet, slik at det er risiko for at en del av PCB-oljen har kommet seg ut i omgivelsene. Kondensatoren er bedømt ut fra utseende og skriften på denne, som tilsier at den er av en eldre type, som kan inneholde PCB. Det må derfor utvises særlig aktsomhet ved fjerning av armaturen. Plasseringen er vist på tegningen i Vedlegg B.

Figur 3: Smeltet kondensator

Av konstruksjonene som er påvist, så er det den smeltede kondensator som har størst risiko for å kunne gi human påvirkning, da denne er i risiko for å få lekkasje. Øvrige PCB-kondensatorer har bare lite risiko for lekkasje. Asbestholdige konstruksjoner er generelt i god stand.

*Slike armaturer er ikke lenger tillatt å ha i drift (forskriftskrav) og de må derfor skiftes ut dersom bygget likevel ikke skal rives.*

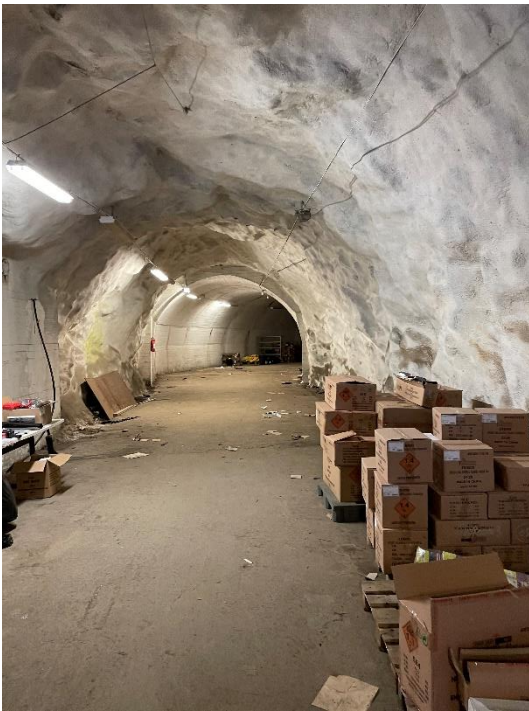
I anlegget er det en del fyrverkeri og tilhørende brannslukkere. Begge deler tilhører leietakere og forventes fjernet av dem. Om det fremdeles er der etter fraflytting, må brannslukkere håndteres som farlig avfall (beholdere under trykk). Ved fyrverkeri/eksplosiver kontaktes politiet på tlf. 02800, da sørger de for at de blir fjernet forsvarlig.

Figur 4: Fyrverkeri

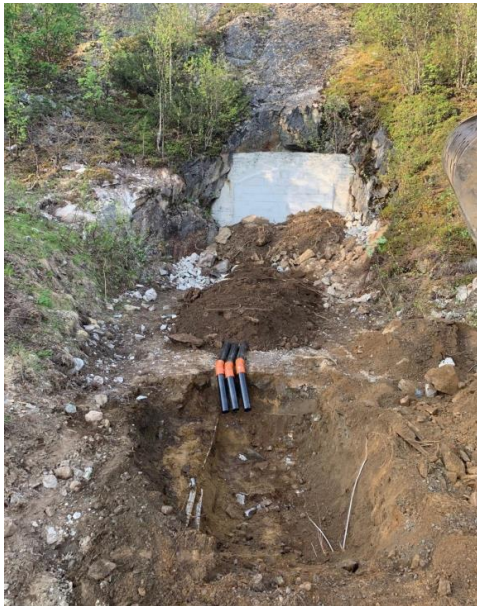
Figur 5: Eksempel på tidligere utføring.

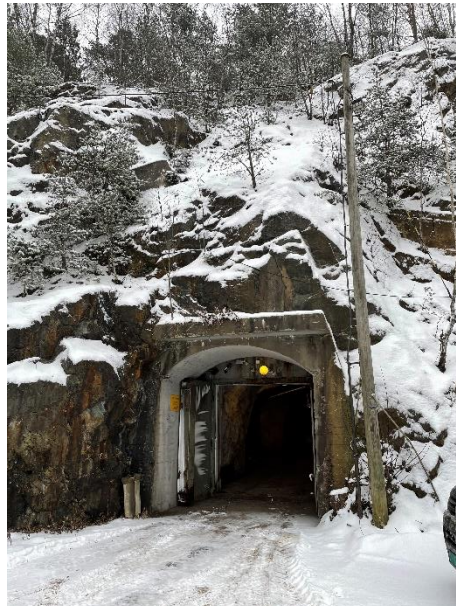
Figur 6: Her anbefales å lage samme løsning

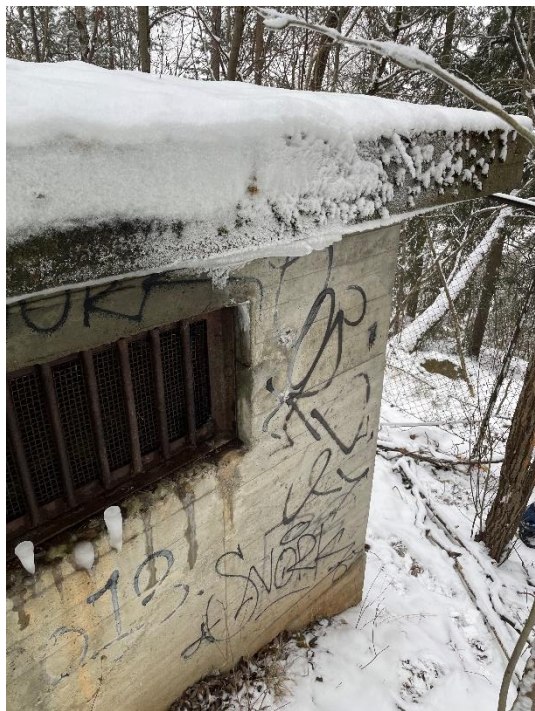
Betongen i ventilasjonshuset er analysert for PCB, tungmetaller og Cr6+. Analysen viser at den ikke inneholder målte parametere over normverdiene, hvilket betyr at den kan leveres til inert deponi eller gjenvinningsanlegg som ren betong. Massene kan også ombrukes på tomten, hvis det trengs utfylling av ventilasjonskanalen, som må støpes igjen etter riving av ventiasjonshuset.

Figur 7: Ventilasjonshuset på Sigrid Undsets vei

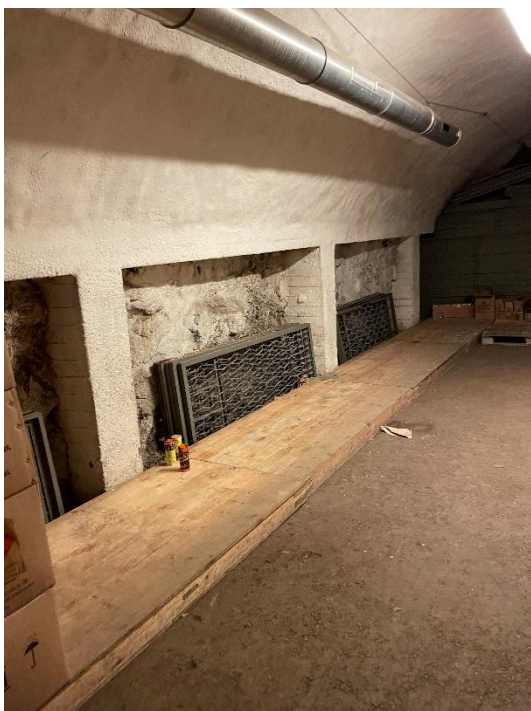
Maling på betong i dette anlegget er ikke analysert, men tidligere analyser fra lignende anlegg viser at det kan inneholde store mengder bly og/eller sink. Det er ikke påvist PCB i maling fra de andre anleggene eller i prøvene av betong og sprøytebetong fra dette anlegget. Risikoen for konsentrasjon av PCB i maling over grensen for sanerings- og destruksjonsplikt vurderes som liten. Det vurderes å ikke være nevneverdig risiko for at tungmetaller og PCB i malingen vil spres til miljøet, slik at gjensetting av den malte betongen ikke er i strid med forurensningsforbudet.

Figur 8: Maling på betongelementer

Det anbefales at maling som flasser fjernes, mens øvrig maling kan gjensettes.

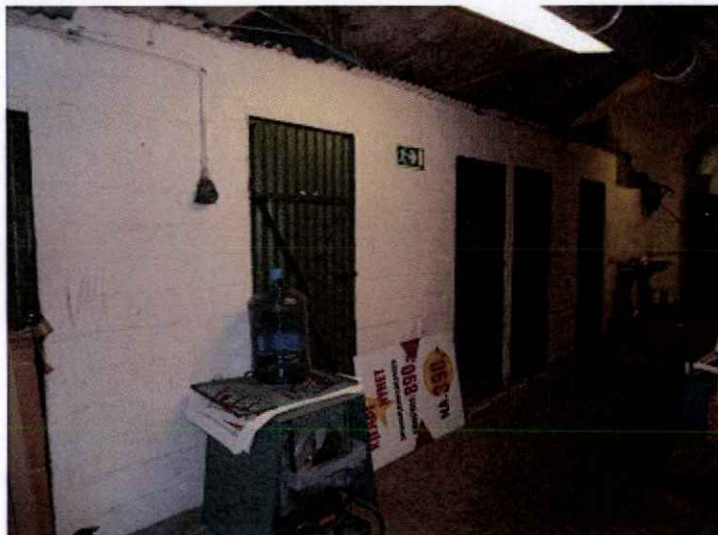
De ble observert asbest to steder i anlegget. Det ble påvist 9 metalledører på toalettområder i anlegget. Disse metallplatene har en påsmurt masse som inneholder asbest. Tilsvarende plater er tidligere prøvetatt. Det ble også påvist ca 20 kvm med asbesttakplater på tak til rommet i midten av anlegget. Alle funn er merket av på plantegning.

Bilde 1 viser asbestplater på tak og metalledører med påsmurt masse som inneholder asbest.

Asbestsanering skal foretas iht. asbestforskriften av firma med tillatelse til å håndtere asbest om asbesten fjernes.

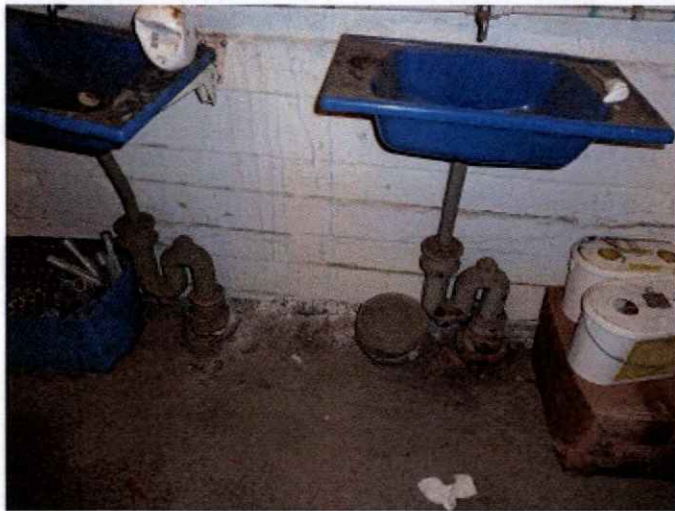
Det ble observert et titalls soilrørmuffer med bly flere steder i anlegget.

I eldre soilrør er det benyttet bly som tetningsmasse i skjøten mellom rørene. Det er ca 0,5 kg bly i hver muffe. Soilrør er ofte skjult i konstruksjonen.

Bilde 3 viser bly i muffeskjøt i soilrør.

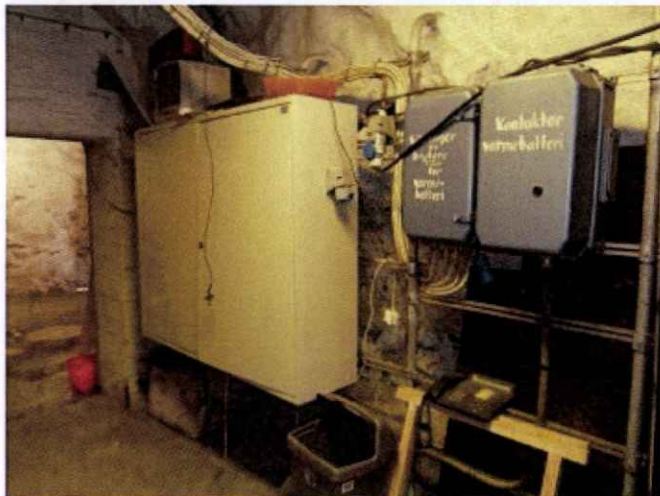
Det ble observert noen hundre kilo med EE-produkter i anlegget.

Bilde 4 viser eksempel på EE-produkter i anlegget.

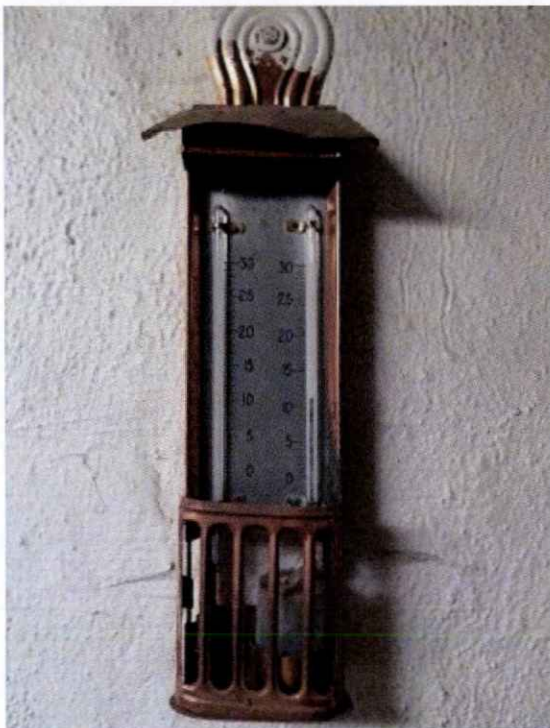
Det ble observert et kvikksølvtermometer i anlegget.

Bilde 6 viser termometeret som inneholder kvikksølv.
