# Flatnesveien 229 og 231, Ørland kommune

Miljøkartlegging

DATO / REVISJON: 22. mars 2021 / 01

DOKUMENTKODE: 41-65/4-RAP-M-001-A

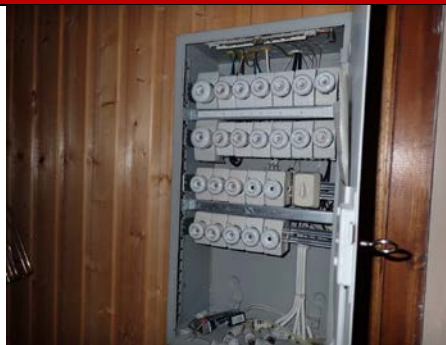
| Bygningsmateriale | Beskrivelse | Bilde |
|---|---|---|
| <b>EE-avfall generelt i hele bygningsmassen</b> | <p>Omfatter hele det elektriske anlegget. Ledninger, sikringsskap, kontakter, brytere, sparepærer, lysrør osv. som omfattes av arbeidene. Som EE-avfall regnes også kabelkanaler, trekkerør til skjulte installasjoner samt veggbokser og andre koblingsbokser.</p> <p>Sparepærer og lysstoffrør inneholder kvikksølv. Disse må tas ut av armaturen og håndteres forsiktig i egne beholdere/containere slik at de ikke knuses.</p> <p>Alt demonteres fra bygget uten at det knuses, legges i egnede enheter, f.eks. pallebur. Sparepærer og lysrør skal leveres i egne beholdere.</p> <p>Avfallet leveres til godkjent mottak som EE-avfall.</p> | <p>EE-avfall som ledninger osv.</p> |

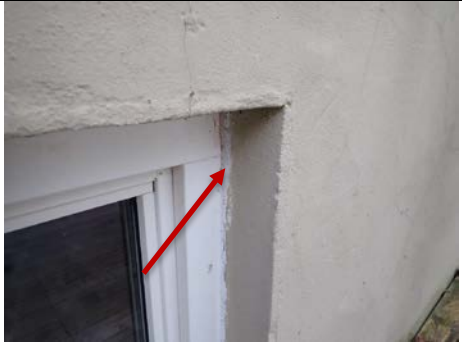
| Bygningsmateriale | Beskrivelse | Bilde |
|---|---|---|
| Nyere fugemasse | <p>Det er registrert myk fugemasse rundt ett vindu i sokkelen. Det kan også være andre skulte fugemasse, spesielt rundt vinduer og dører.</p> <p>Fugemassen antas å være for ny til å inneholde PCB. Fugemassen kan inneholde klorparafiner og/eller ftalater.</p> <p>All fugemasse som påtreffes under rivingen, skal fjernes og leveres til godkjent mottak som farlig avfall (organisk avfall med halogener).</p> <p><i>Kommentar: Det er også brukt myk fugemasse på enkelte av badene, rundt keramiske fliser. Denne antas å være av silikon og kan håndteres som ordinært avfall.</i></p> | <p>Fugemasse mellom vindu og vegg i sokkelen.</p> |

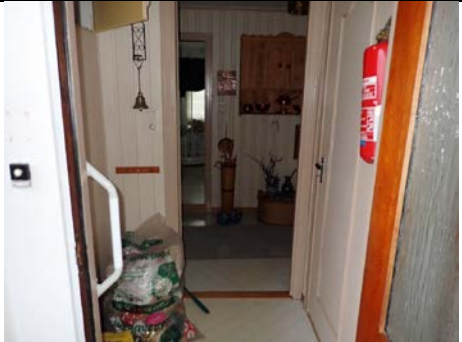
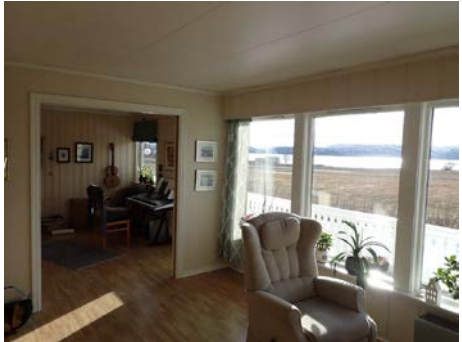
| Bygningsmateriale | Beskrivelse | Bilde |
|---|---|---|
| <b>Gulvbelegg av vinyl</b> | <p>Det er registrert gulvbelegg av vinyl på store deler av gulvene i 1. etasje, samt på deler av arealene i kjelleren/sokkelen.</p> <p>I stuene var det lagt parkett, men det antas å være vinylbelegg under disse.</p> <p>Deler av gulvflatene i 1. etasje i hoveddelen og i kjelleren har fliser på gulvene. Det er ikke kjent om det er vinylbelegg under disse.</p> <p>Gulvbelegg av vinyl fjernes og leveres til godkjent mottak som farlig avfall mhp. ftalater.</p> | <p>Gulvbelegg av vinyl i gang i 1. etasje nr. 229.</p> <p>Antatt gulvbelegg av vinyl under parkett i stue 1. etasje nr. 231.</p> |

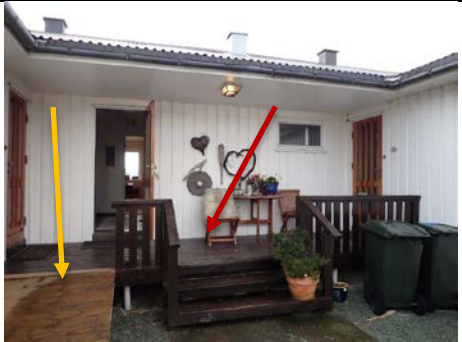
| Bygningsmateriale | Beskrivelse | Bilde |
|---|---|---|
| CCA-impregnert trevirke | <p>Gjennom XRF-måling er det påvist CCA-impregnert trevirke følgende steder:</p> <ul style="list-style-type: none"> <li>- Platting, inkl. rekkverk, mot nord</li> <li>- Balkong mot vest</li> <li>- Balkong mot sør</li> </ul> <p>CCA-impregnert trevirke samles sammen og leveres til godkjent mottak som farlig avfall.</p> <p><i>Kommentar:</i><br/>Kledning er ikke impregnert, mens vindskier er målt til å bestå av kobberimpregnert materiale. Også rampe mot nord, levegg mot vest og platting mot vest er påvist å være kobberimpregnert. Dette kan håndteres som ordinært avfall, jf. rubrikk om «behandlet trevirke».</p> | <p>Platting og rekkverk er CCA-impregnert, rød pil. Rampe (venstre i bildet) består av kobber-impregnert trevirke.</p> |

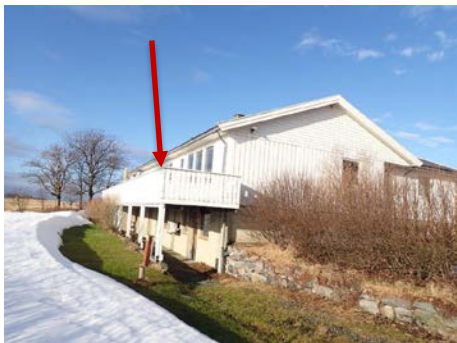
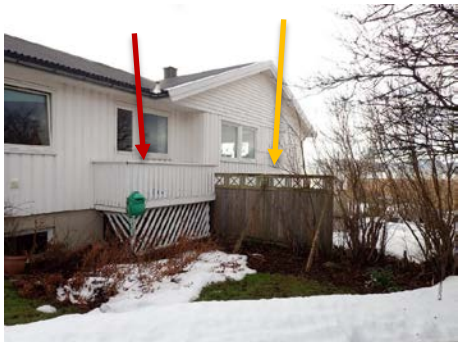
| Bygningsmateriale | Beskrivelse | Bilde |
|---|---|---|
| | <p>Balkong mot sør er CCA-impregnert. Gjelder alt trevirke.</p> | <p>Balkong mot vest er CCA-impregnert, rød pil. Levegg består av kobber-impregnert materiale.</p> |

Betong fra utvendig vegg og gulv/dekke er påvist å være lavforurenset med arsen (prøve 12-9). Betongdekket og veggen ligger under verandaen som består av CCA-impregnert trevirke, og forhøyet nivå av arsen kan derfor stamme fra avrenning og utlekking av arsen fra trevirket. Prøven av betongen ble tatt manuelt ved å slå biter av betongdekket og veggen. Det kan derfor ikke utelukkes at påvist arsen i dette tilfellet kun gjelder topplaget/ytterste lag av betongen.

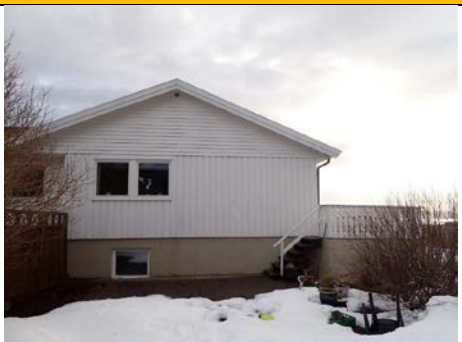
| Bygningsmateriale | Beskrivelse | Bilde |
|---|---|---|
| Behandlet trevirke - ikke farlig avfall | <p>Malt/behandlet trevirke skal håndteres adskilt fra ubehandlet trevirke.</p> <p>Behandlet trevirke, inkl. kobberimpregnert trevirke, sorteres ut som egen fraksjon og leveres til godkjent mottak for forbrenning i godkjent forbrenningsanlegg.</p> | <p>Panel på bolig er ikke impregnert. Platting mot vest er kobberimpregnert (på bakkenivå under snø).</p> |

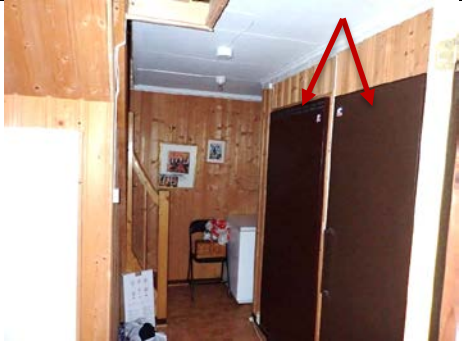
| Bygningsmateriale | Beskrivelse | Bilde |
|---|---|---|
| <b>Sandwich-plater med PUR-skum</b> | <p>I sokkelen er det et kjølerom. Døra og deler av den ene veggen består av sandwich-plater som er isolert med PUR-skum. Isolasjonen antas å være fra 1980-tallet.</p> <p>PUR-skum produsert frem til og med 2003 inneholder KFK/HKFK som gjør at portene er farlig avfall.</p> <p>Delene med PUR-skum demonteres hele og leveres inn til godkjent mottak som farlig avfall.</p> <p><i>Kommentar: Det er ikke undersøkt hvilken isolasjon det er i øvre vegger i kjølerommet, men det antas å være brukt mineralull. Det kan samtidig ikke utelukkes at det er brukt isopor og/eller PUR-skum.</i></p> | <p>Kjølerom i kjeller. Dør og deler av veggen er isolert med PUR-skum.</p> |

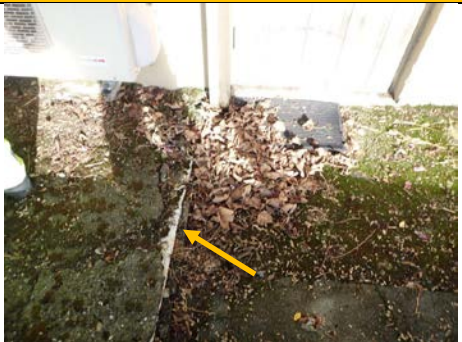
| Bygningsmateriale | Beskrivelse | Bilde |
|---|---|---|
| <b>Isolasjon av isopor</b> | <p>Deler av betongdekket utvendig ved sokkelen (sør) er isolert med isopor. Måling med XRF-pistol har vist lave nivå av brom, og isoporen antas dermed ikke å inneholde bromerte flammehemmere.</p> <p>Isoporen kan håndteres som ordinært avfall. Ved nyttiggjøring av betong må det påses at all isopor er fjernet.</p> <p><i>Kommentar: Det kan også være benyttet isopor og/eller XPS-plater som frostsikring andre steder i bygget. Dette må samles sammen og leveres til godkjent mottak som farlig avfall, med mindre analyse avkrefter at det er farlig avfall. XPS-plater kan også inneholde KFK/HKFK.</i></p> | <p>Betongdekke ved sokkel. Isolert med isopor (ordinært avfall).</p> |

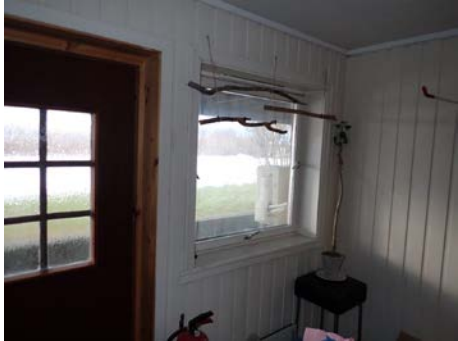
| Bygningsmateriale | Beskrivelse | Bilde |
|---|---|---|
| <b>Isolerglassruter med klorparafiner</b> | <p>Det er i store deler av sokkelen, samt enkelte stedet i 1. etasje, registrert isolerglassruter fra 1979 (norskproduserte). Også isolerglassruter i ytterdørene i 1. etasje antas å være fra 1979/1980. Norskproduserte ruter mellom 1976 og 1990 antas å inneholde klorparafiner.</p> <p>Ruter med klorparafiner er markert på planskisser i kapittel 6.</p> <p>Ved uttak av rutene kontrolleres avstandslista. Isolerglassruter med klorparafiner tas ut hele, og leveres uknust til godkjent mottak som farlig avfall.</p> | <p>Isolerglassruter fra 1979 (norskprodusert). Rute i døra er fra 2000-tallet.</p> |

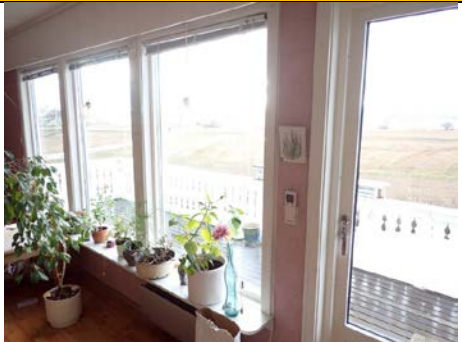
| Bygningsmateriale | Beskrivelse | Bilde |
|---|---|---|
| Vinduer – ordinært avfall | <p>Hoveddelen av rutene i 1. etasje, samt enkelte ruter i sokkelen, er fra midten av 1990-tallet og nyere. Isolerglassruter produsert etter 1990 leveres inn hele til godkjent mottak som ordinært avfall.</p> <p>Fugemassen i seg selv antas å være farlig avfall, og dersom rutene knuses skal deler med fugemasse leveres inn som farlig avfall til godkjent mottak.</p> | <p>Hoveddelen av vinduene i 1. etasje er fra 2000-tallet. Den ene ruta på bildet er fra 1979.</p> |

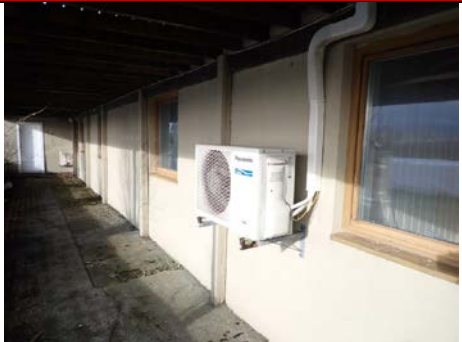
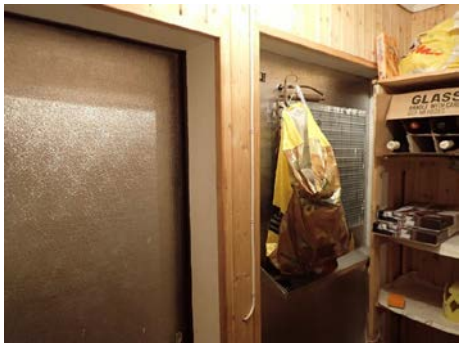
| Bygningsmateriale | Beskrivelse | Bilde |
|---|---|---|
| Varmepumpe/kjøleenhet med kjølemedie | <p>Det er registrert to varmepumper i boligen. Uteenheten er på den søndre veggen, under balkongen.</p> <p>I kjelleren er det i tilknytning til kjølerommet en kjølemaskin.</p> <p>Kuldemedium på varmepumpene er R410A, med en mengde på ca. 1 kg pr. maskin. Medium i kjølemaskinen er ukjent, men antas også å være ca. 1 kg.</p> <p>Ved sanering av varmepumpene og kjølemaskinen, skal kuldemedium avtappes av godkjent virksomhet, og leveres til Stiftelsen ReturGass. Maskinene håndteres deretter som EE-avfall.</p> | <p>Uteenhet for varmepumpe.</p> <p>Kjølemaskin i kjelleren.</p> |

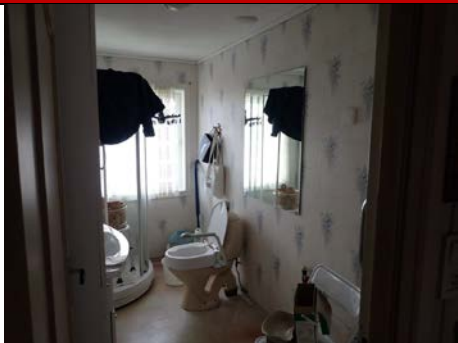
| Bygningsmateriale | Beskrivelse | Bilde |
|---|---|---|
| <b>Vinyltapet</b> | <p>I kår delen er det vinyltapet på badet i 1. etasje. Tapeten antas å inneholde ftalater over grensen for farlig avfall.</p> <p>Tapeten fjernes og leveres til godkjent mottak som farlig avfall.</p> | <p>Kår del, vinyltapet på bad.</p> |

| Kapittel | Stoff og bygningmateriale | Fjerning, håndtering og levering | Avfallstoffnr/<br>EAL-kode | Ca. mengde |
|---|---|---|---|---|
| 5.11 | Ftalater i tapet | Tapetet fjernes og leveres til godkjent mottak som farlig avfall. | 7156<br>17 09 03 | 10 m <sup>2</sup> /<br>20 kg |

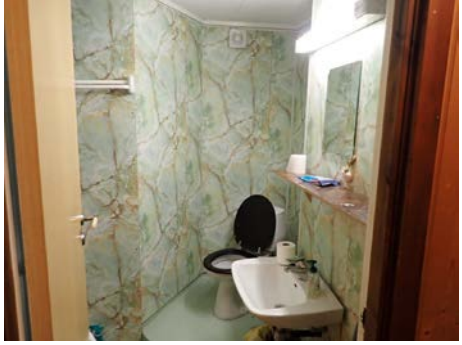
| <b>Baderomsplater</b> | <p>Baderomsplater i kjelleren inneholder lave nivå av pentaklorfenol, jf. prøven 12-6.</p> <p>Platene kan håndteres som ordinært avfall.</p> | <p>Kjeller, baderomsplater på vegg – ordinært avfall.</p> |

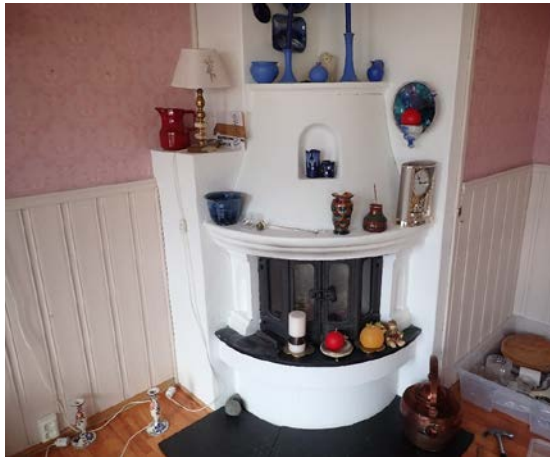
Figur 21 Malt puss på pipeløp (prøve 12-3).

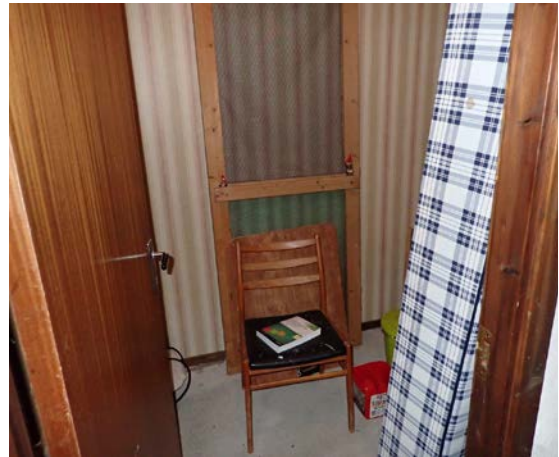
Figur 22 Maling på bad i sokkel (12-4).

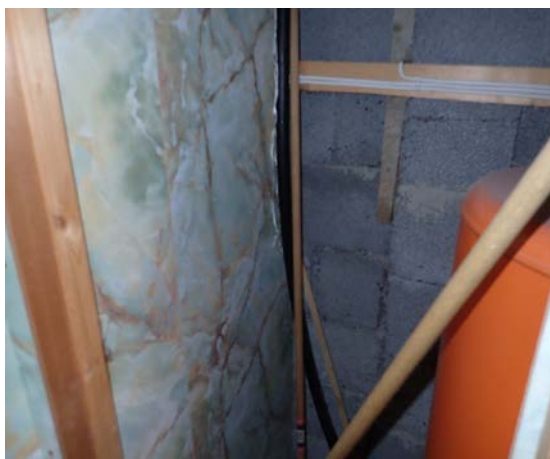
Figur 23 Leca i yttervegger i kjelleren (12-7).

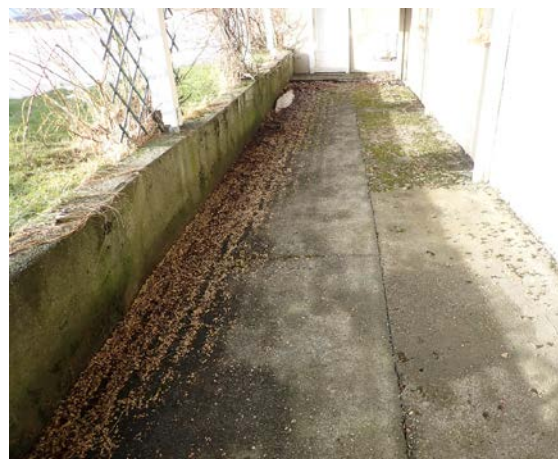
Figur 24 Maling på grunnmur (12-8) og betong fra vegg og gulv (12-9).
