## **Asbestkartlegging**

Bygg 0062 kontor - Skjold

Deler av bygget

Oppdragsnr.: **5206319** Dokumentnr.: **MK-01** Versjon: **J01** Dato: **2020-09-04**

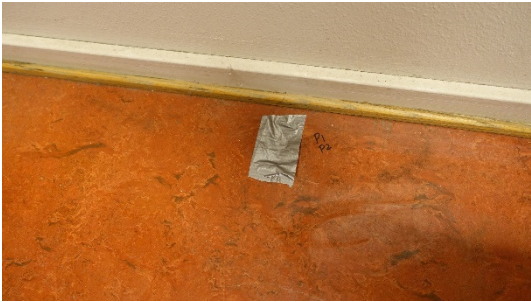
| Materiale | Plassering | Mengde | Bilde |
|---|---|---|---|
| Lim til Vinylgulvbelegg | Kopierom 1. etg | ca.5 m <sup>2</sup> | |

| | | | Asbest - Materialer (TEM) | Asbest - Materialer (PLM) |
|---|---|---|---|---|
| P2 Kopirom - Lim under gulvbelegg | Bygningsmaterialer | 26-08-2020 | krysotil | |

Fjerning av asbest krever asbestsanering av firma med godkjenning fra Arbeidstilsynet. Arbeidet må utføres iht. forskrift om utførelse av arbeid.

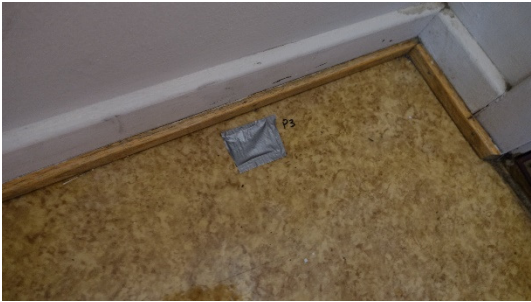
| Materiale | Plassering | Mengde | Bilde |
|---|---|---|---|
| | Arkiv 1. etg | ca.15 m <sup>2</sup> | |

| | | | Asbest - Materialer (TEM) | Asbest - Materialer (PLM) |
|---|---|---|---|---|
| P3 Arkiv - Lim under beleg | Bygningsmaterialer | 26-08-2020 | ikke påvist | krysotil |

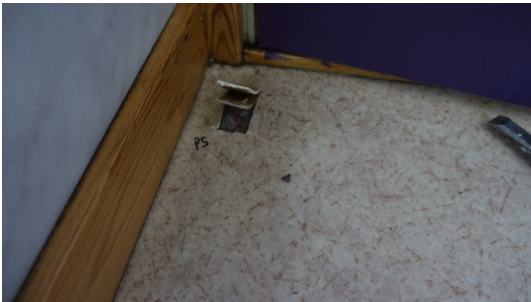
| Materiale | Plassering | Mengde | Bilde |
|---|---|---|---|
| Vinylgulvbelegg | 1. etasje og kjeller | ca. 800 m <sup>2</sup> | |

Gulvbelegg med fталater rives på vanlig måte, men legges i egen container. Leveres til godkjent avfallsmottak som farlig avfall med fталater.

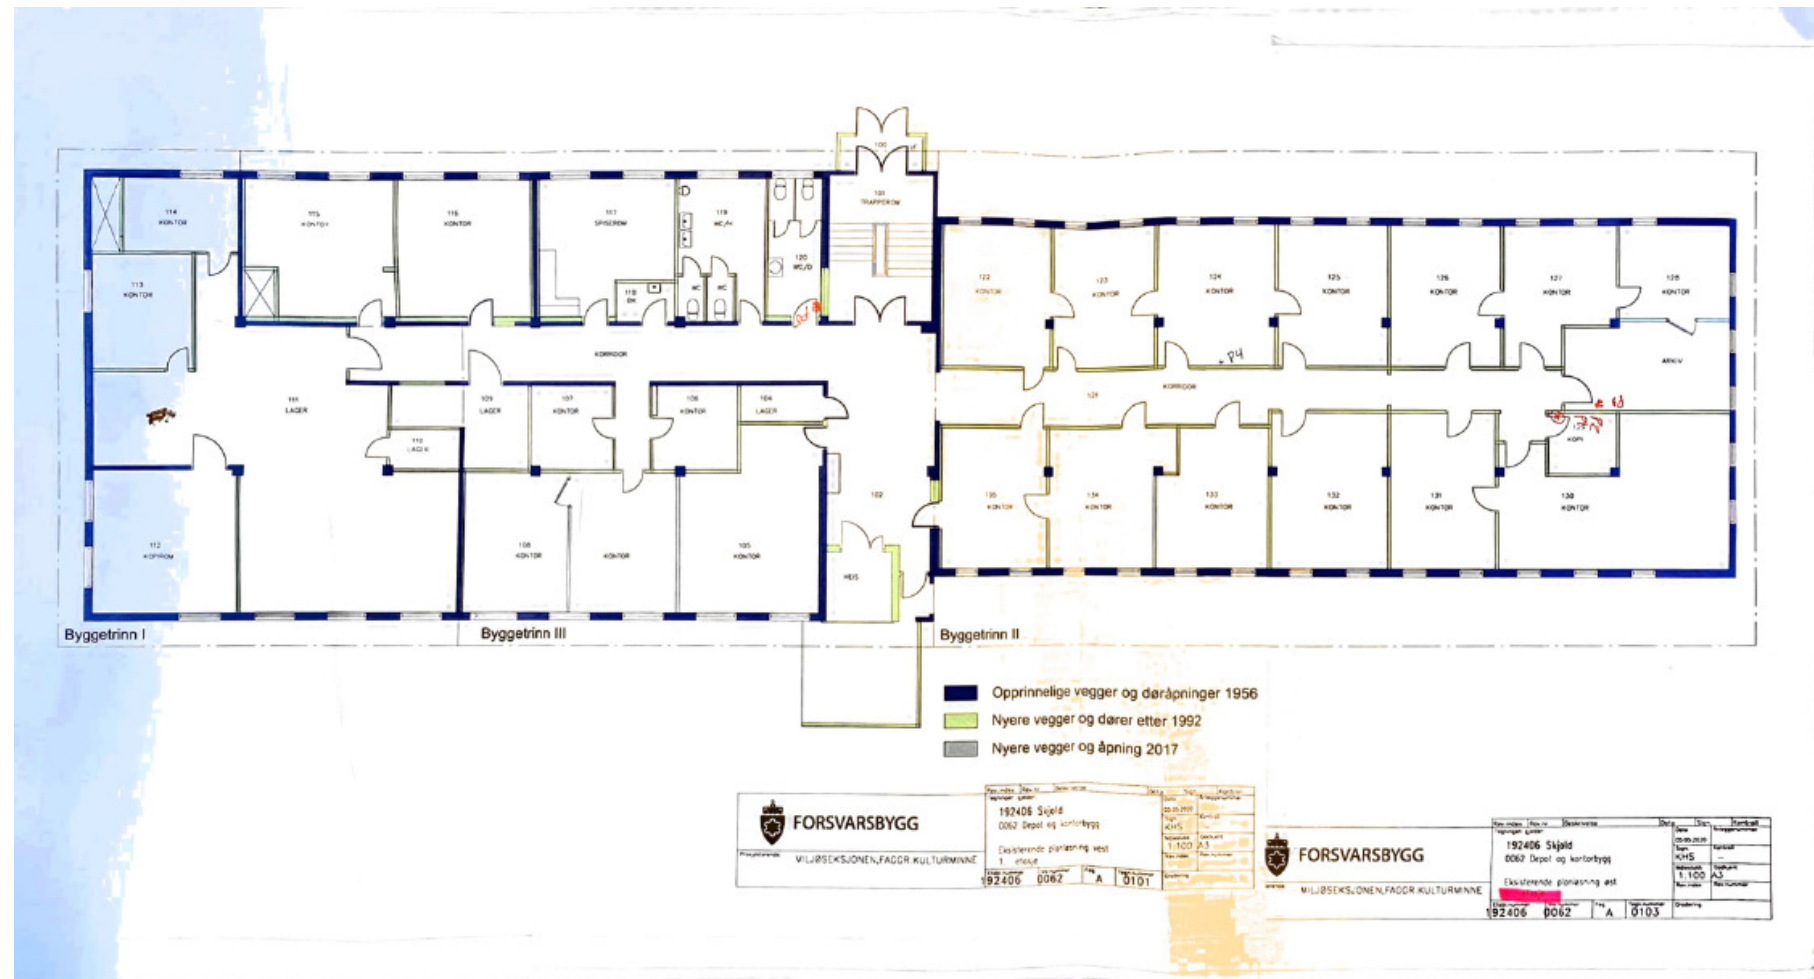
Figur 1: 1.etasje

- Asbest: Kopirom 129 og Arkiv, samme belegg i kjeller 2 rom.
