# Kravspesifikasjon

Utbedring av natursteinsmur på Norges Banks konferansested Vindåsen

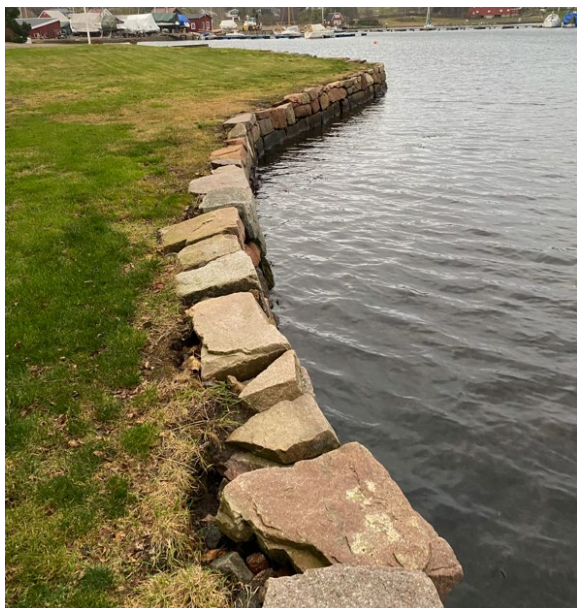
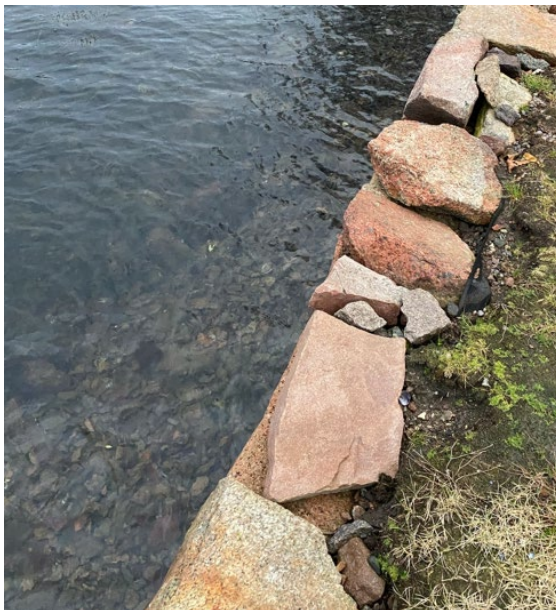
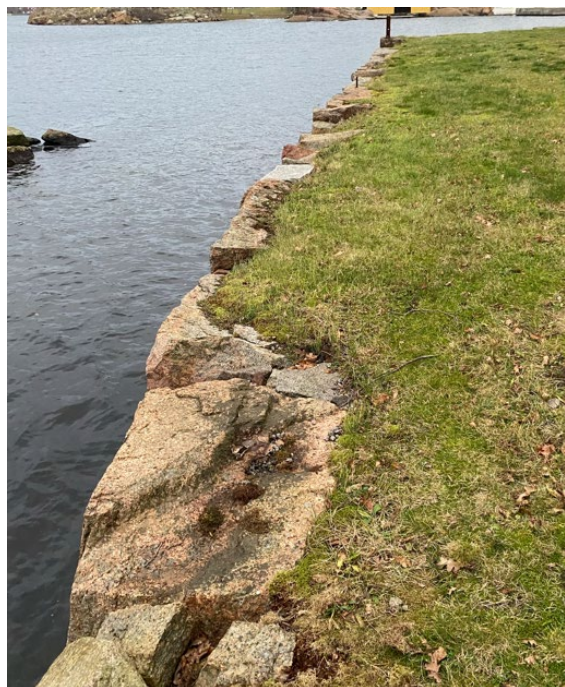
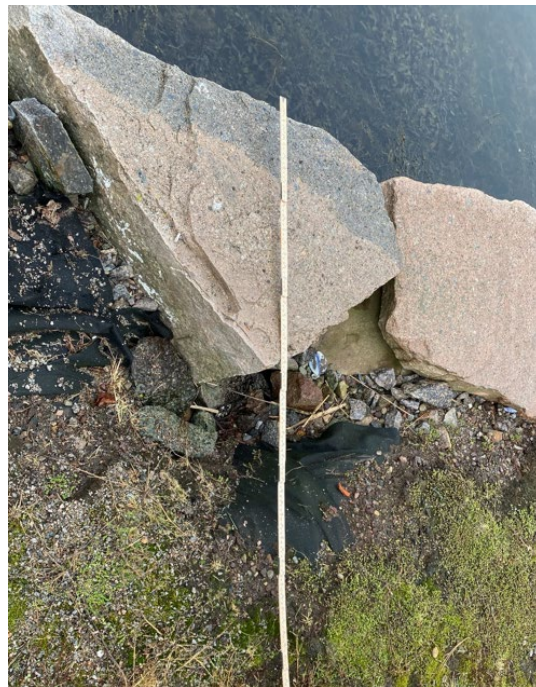
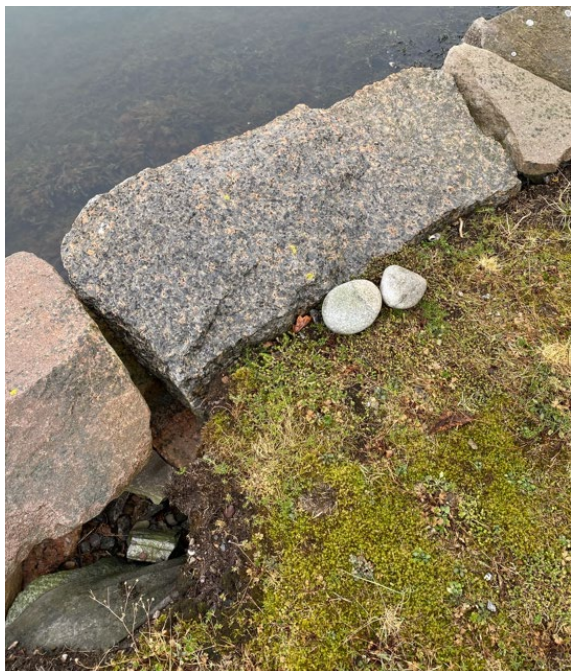
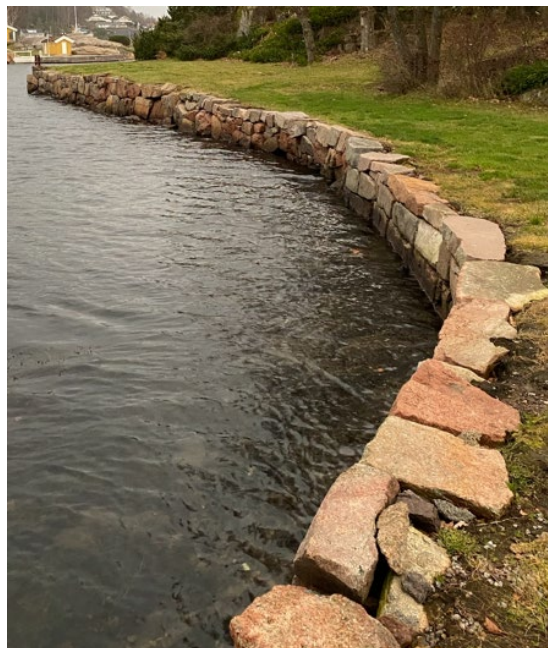
### 3.9 Bilder

Sjøen har gjennom tiden vasket ut både fundament og bakfylling på muren. Ved springflo har det forgått en ekstra utvasking av toppen på muren og plen/jord på baksiden et stykke inn på plenen.

Det er registrert en del løse stein. Lokalt er det store mellomrom mellom steinene, hvilket indikerer at «pinnstein» som benyttes som kiler kan ha falt ut og forårsaker at muren blir ustabil.

Toppen av muren bærer preg av at det har blitt lagt tilfeldige små heller lokalt der det har vært behov for utbedring. Hellen er i mange tilfelle for små og ligger ikke støtt. Dette medfører fare for personskade dersom man trækker feil på disse hellene. De kan vippe ut over kanten.

- Merking og demontering av deler av muren og reetablering
- Utskifting av drenerende masser bak muren
- Utlegging av separasjonsduk
- Sikringsarbeid med bindehaker og syrefaste bolter for saltvann.
