# MILJØTEKNISK GRUNNUNDERSØKELSE OG TILTAKSPLAN BREIVIKSBAKKEN

Dato: 22.12.2020  
Versjon: 01

| <b>Oppdragsnavn:</b> | Overvann i Breiviksbakken |
| <b>Oppdragsnummer:</b> | 615086-14 |

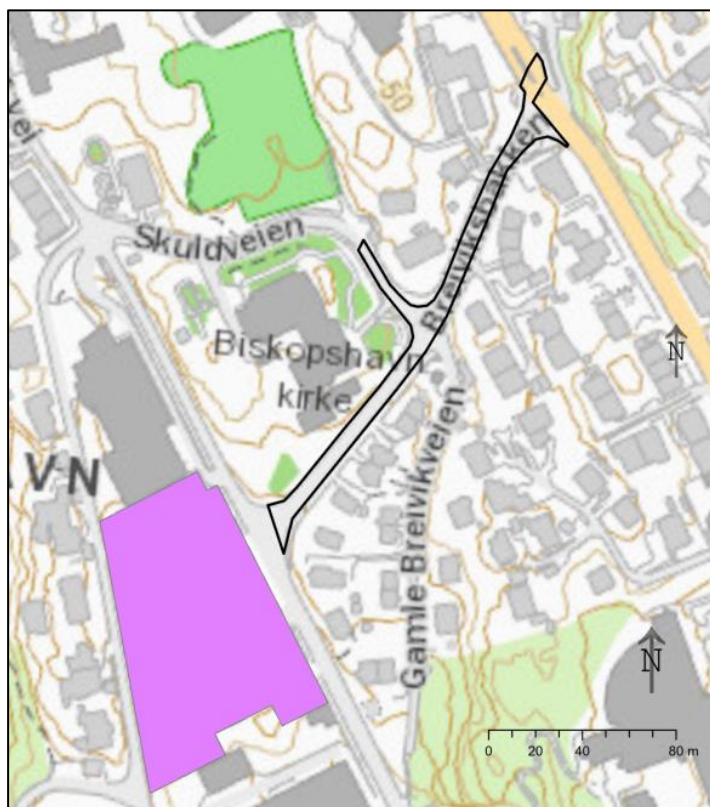
I Grunnforurensingsdatabasen er det registret forurensing på området rett sørvest for tiltaksområdet (lokalitet Breiviksveien 13941). Påvirkningsgraden er satt til *ikke akseptabel* med tilstandsklasse *farlig avfall* (Figur 2). Området er i henhold til databasen forurenset med alifater og tungmetaller.

Figur 2: Området hvor det er påvist forurensning er markert med lilla, tiltaksområdet er markert med sort strek.

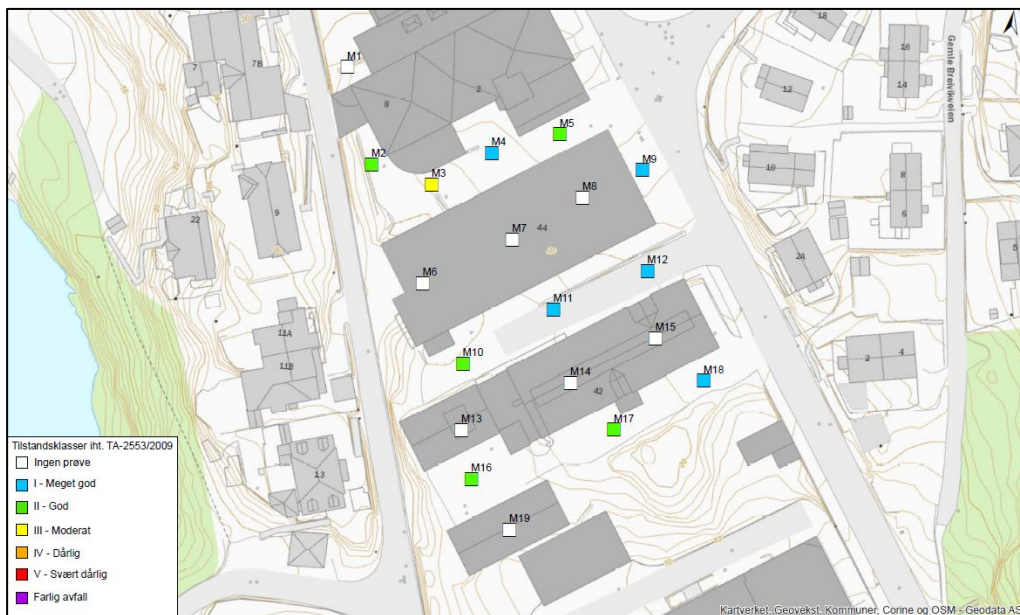
I forbindelse med utbygging av boliger på det registrerte forurensete området, ble det utført miljøtekniske grunnundersøkelser av Rambøll våren 2019 (M-Rap-001 1350034362 Tiltaksplan for forurenset grunn\_rev01). Rapporten viser at delen som ligger nærmest Breivikbakken består av masser i tilstandsklasse 1 og 2 (Figur 3). Områdene med høyest forurensingsgrad ligger lengre bort fra Breivikbakken.

Figur 3: Viser resultatene fra Rambølls grunnundersøkelser rett ved tiltaksområdet i Breviksbakken. Undersøkelsene ble utført våren 2019. Kilde: M-Rap-001 1350034362 Tiltaksplan for forurenset grunn\_rev01.

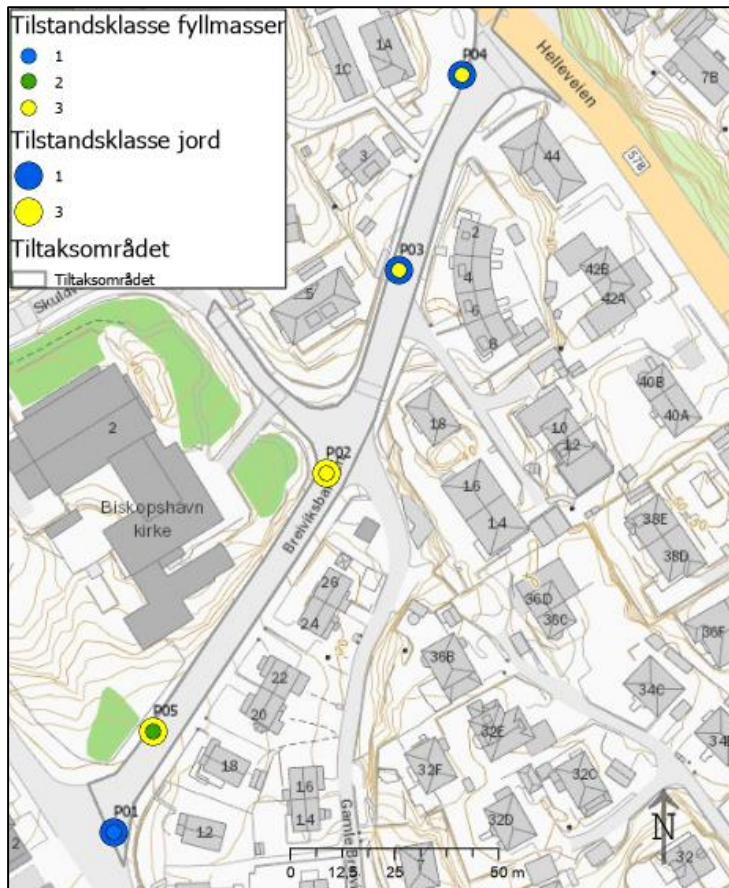
Utførte undersøkelser viser at området består av rene og forurensede masser i tilstandsklasse 2 og 3. Tiltaksområdet skal benyttes som trafikkareal. Alle masser kan dermed gjenbrukes internt på tiltaksområdet jf. TA-2553/2009.

Figur 5: Viser analyseresultatene for prøver tatt på tiltaksområdet.

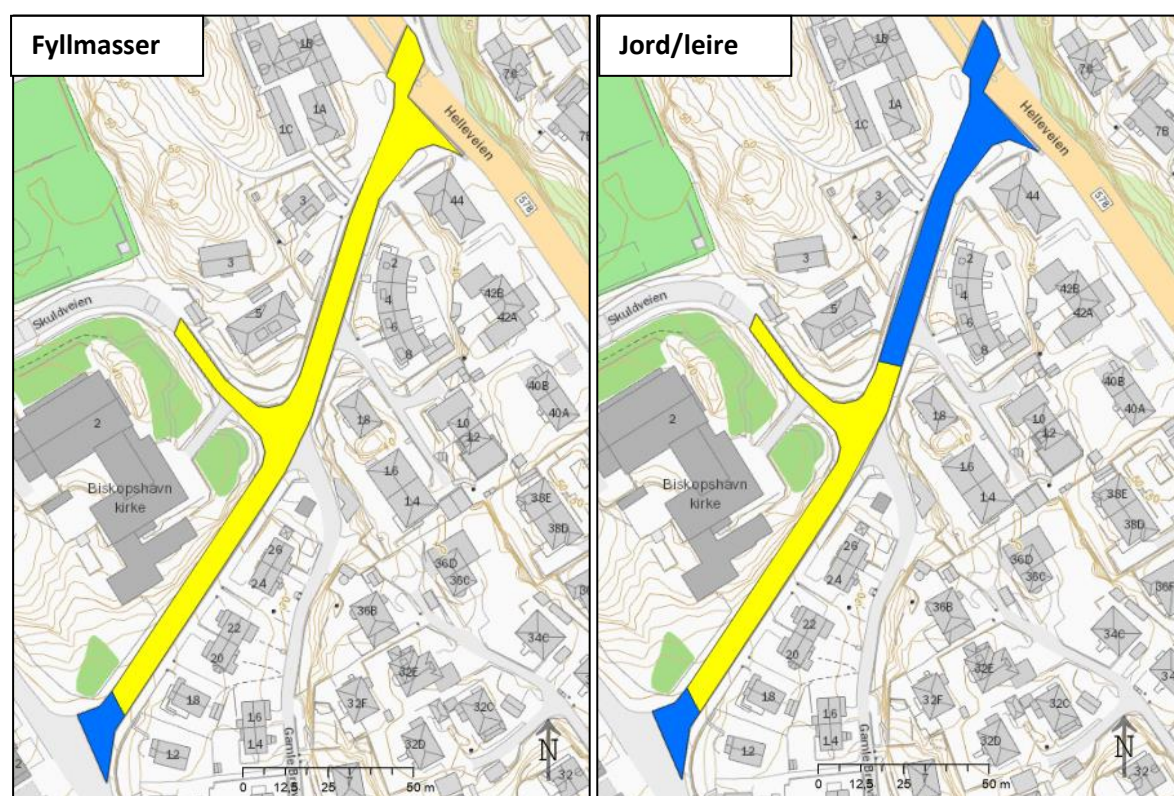
Figur 6: Avgrensning av rene og forurensede masser. Til venstre for fyllmasser på området og til høyre for underliggende jord/leire. Blått=rene masser, gult=masser som kan omdisponeres på tiltaksområdet.

| Masser | Disponering |
|---|---|
| Masser som kan gjenbrukes | Gravemassene kan gjenbrukes på tiltaksområdet. Overskuddsmasser som ikke kan gjenbrukes, skal leveres som forurensede masser til lovlig mottak. Massene skal da leveres som ordinært avfall. |

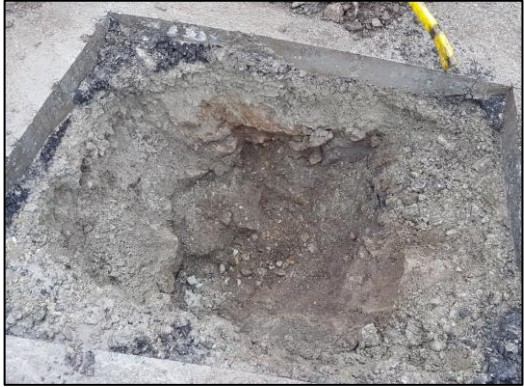
| Prøvepunkt | Prøve | Dyp [m] | Beskrivelse av massene | Foto |
|---|---|---|---|---|
| P01 | | 0-0,1 | Asfalt | |

| Prøvepunkt | Prøve | Dyp [m] | Beskrivelse av massene | Foto |
|---|---|---|---|---|
| | | 0,1-0,8 | Grus | |
| | a | 0,8-1,5 | Stein og jord. Stopp i fjell | |

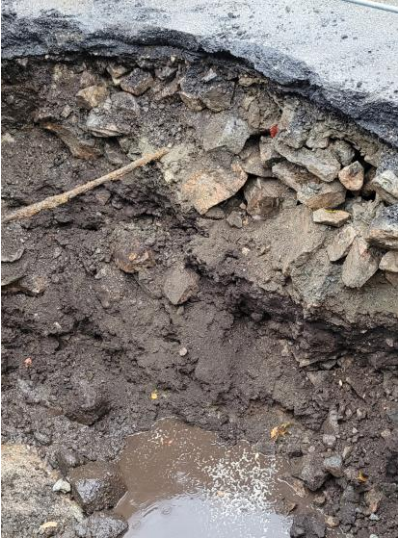
| Prøvepunkt | Prøve | Dyp [m] | Beskrivelse av massene | Foto |
|---|---|---|---|---|
| P02 | | 0-0,15 | Asfalt | |

| Prøvepunkt | Prøve | Dyp [m] | Beskrivelse av massene | Foto |
|---|---|---|---|---|
| | a | 0,15-0,45 | Stein med noe finstoff | |
| | | 0,45-1 | Sand, grus og silt | |
| | b | 1-2,1 | Silt | |
| | | 2,1 | Leire | |

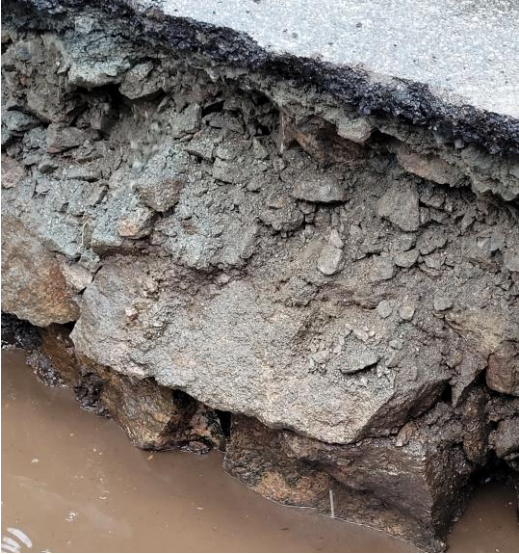
| Prøvepunkt | Prøve | Dyp [m] | Beskrivelse av massene | Foto |
|---|---|---|---|---|
| P03 | | 0-0,1 | Asfalt | |

| Prøvepunkt | Prøve | Dyp [m] | Beskrivelse av massene | Foto |
|---|---|---|---|---|
| | | 0,1-0,3 | Stein og grus | |
| | a | 0,3-1,6 | Stein og sand | |
| | b | 1,6-2,6 | Jord | |
| | | 2,6 | Fjell | |

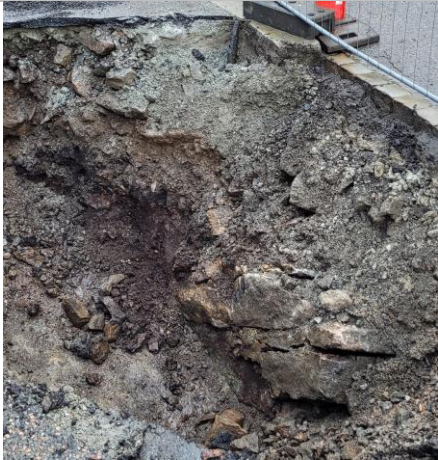
| Prøvepunkt | Prøve | Dyp [m] | Beskrivelse av massene | Foto |
|---|---|---|---|---|
| P04 | | 0-0,1 | Asfalt | |

| Prøvepunkt | Prøve | Dyp [m] | Beskrivelse av massene | Foto |
|---|---|---|---|---|
| | a | 0,1-0,25 | Grus | |

| Prøvepunkt | Prøve | Dyp [m] | Beskrivelse av massene | Foto |
|---|---|---|---|---|
| | | 0,25-0,3 | Stein | |
| | b (1-1,6) | 0,3-1,6 | Sand og jord | |

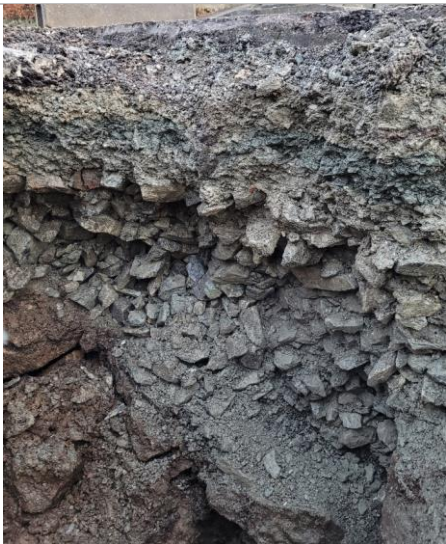
| Prøvepunkt | Prøve | Dyp [m] | Beskrivelse av massene | Foto |
|---|---|---|---|---|
| P05 | | 0-0,1 | Asfalt | |

| Prøvepunkt | Prøve | Dyp [m] | Beskrivelse av massene | Foto |
|---|---|---|---|---|
| | a | 0,1-0,4 | Sand og grus | |
| | | 0,4-1,0 | Pukk | |
| | b | 1,0-1,7 | Jord | |
