ØVERBYGD

SKJOLD LEIR

KASSERNE HEISTAD

NOTAT 001

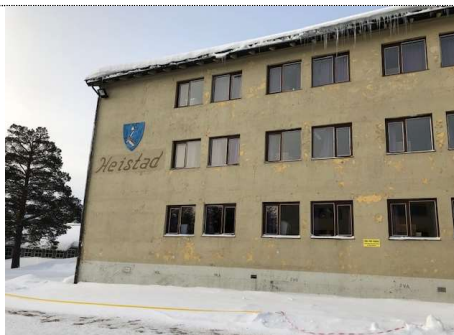
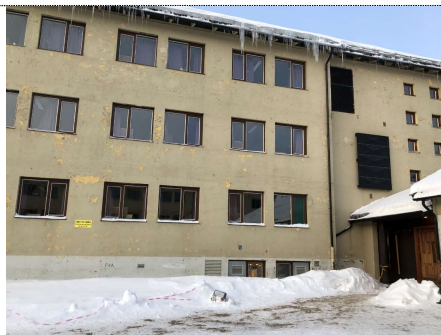
*Bilde 2.1.1: Fasade øst*

*Bilde 2.1.2: Fasade øst*

| Kasserne Heistad. Beskrivelse | |
|---|---|
| 2.1.1-2-1.6 | Visuell besiktigelse avdekker at sør- og østfasader er mest påkjent i forhold til mekanisk nedbrytning. Pusslaget er ikke vedlikeholdt, og forvitringen/ avskalling av betong lokalt, rundt hjørner og horisontale utstikk synes å være langt fremskredet. Ut fra vår erfaring med kasserne Evje, så vil årsaken trolig ha bakgrunn i karbonatisering av betongkonstruksjonen. For mer utfyllende informasjon, se kapittel 4. |
| 2.1.1-2.1.2 | Østfasade. Overflater synes å forvitte. Avbøtende tiltak kan være slemming av fasader. Det synes å være kraftige oppbygning av istapper fra taket. Isdannelse skyldes at snø smelter av takflaten når det er kuldegrader. Dette forholdet skyldes enten at luftet takkonstruksjon ikke er tilstrekkelig godt luftet via galv eller raft, eller at gulvet i "loftet" ikke er godt nok isolert. |

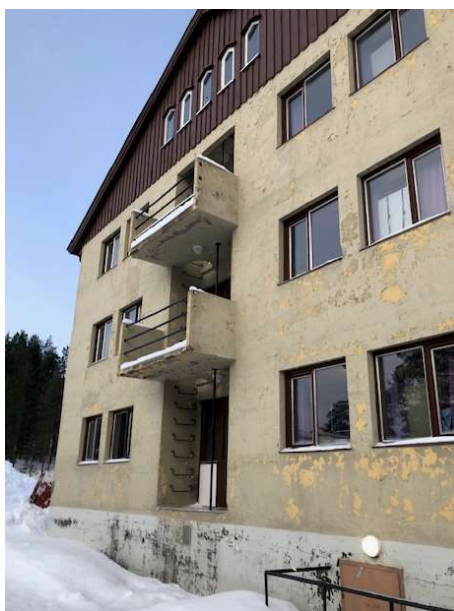
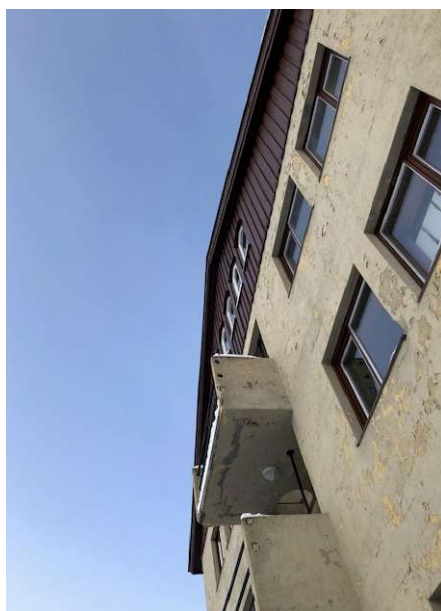
*Bilde 2.1.3: Fasade sør*

*Bilde 2.1.4: Fasade sør*

| Kasserne Heistad. Beskrivelse | |
|---|---|
| 2.1.3-2.1.4 | Sørfasade: Overflater synes å forvitte. Avbøtende tiltak kan være slemming av fasader. |

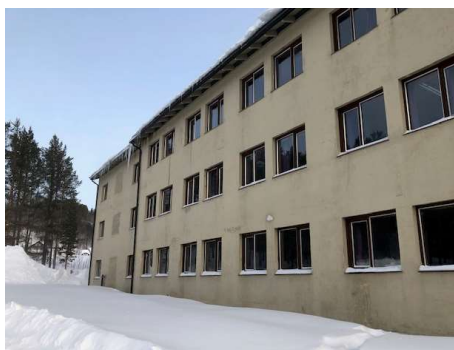
*Bilde 2.1.5: Fasade vest*

| Kasserne Heistad. Beskrivelse | |
|---|---|
| 2.1.5 | Vestfasade: Overflater ser ut til å være i betydelig bedre stand. Enten ved at fasaden har vært hyppigere vedlikeholdt, eller at mekanisk på er vesentlig mindre fra vest på grunn av lokale forhold. Det kan se ut som at det er noe isdannelse fra taket, over et areal, som ifølge Forsvarsbygg er bygget om til dusjsone (der hvor vindusutsparinger er utstøpt). Forholdet kan skyldes at det utvikles mye varme fra disse rommene lokalt, og som siver ut til tak, lokalt. |

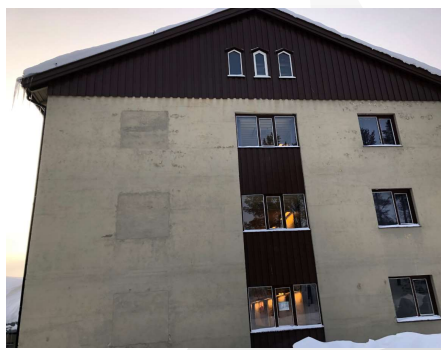
*Bilde 2.1.6: Fasade nord*

| Kasserne Heistad. Beskrivelse | |
|---|---|
| 2.1.6 | Nordfasade: Overflater ser ut til å være i betydelig bedre stand. Enten ved at fasaden har vært hyppigere vedlikeholdt, eller at mekanisk på er vesentlig mindre fra vest på grunn av lokale forhold. |

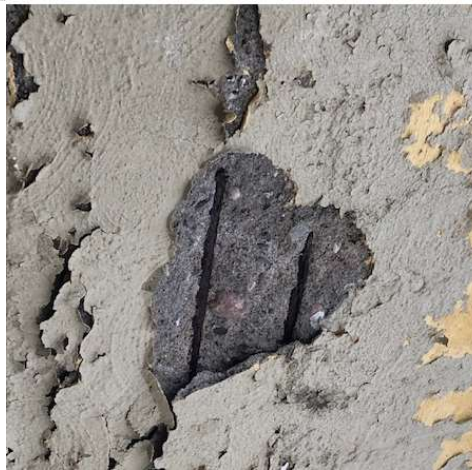
Bilde 2.2.1: Sørfasade: Underside av utkraget dekke for rømning. Eksponert armering.

| Kasserne Heistad. Beskrivelse | |
|---|---|
| 2.2.1 | Detalj: Sørfasade. Utkraget dekke/ rømningsvei: Undersiden viser frilagt armering, og skyldes trolig karbonatisering av betongen i kombinasjon med korrosjon. Avbøtende tiltak kan være frilegging av armering (fjerne løs betong), sandblåsing og epoxymaling av armeringsjern, og tilslutt utstøping av betong. |

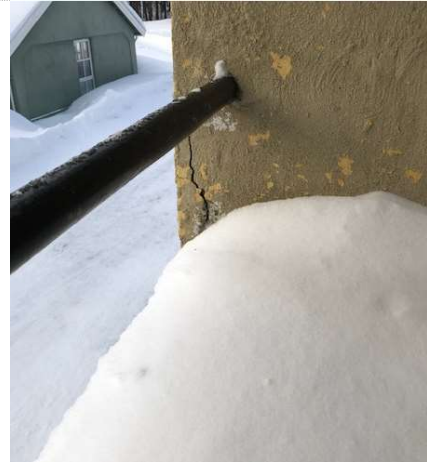
Bilde 2.2.2: Sørfasade. Overside av utkraget dekke for rømning. Oppsprekking i betongen

| Kasserne Heistad. Beskrivelse | |
|---|---|
| 2.2.2 | Detalj: Sørfasade. Utkraget dekke/ rømningsvei: Sidekant vanger for bæring av utkraget dekke har sprukket opp. Forholdet kan skyldes karbonatisering av betongen i kombinasjon med korrosjon, som har sprengt ut tverrsnittet. Kan også skyldes lite armering/ horisontale bøyler i snittet. Avbøtende tiltak, samme som beskrevet i punkt 2.2.1 |

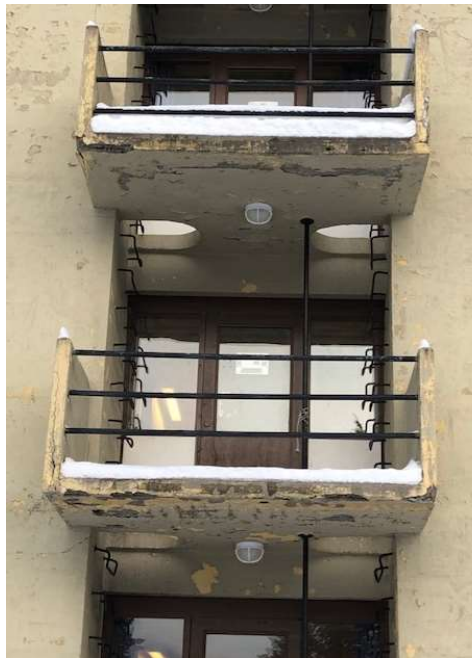
Bilde 2.2.3: Sørfasade. Utsnitt fasade av utkraget dekke for rømning. Eksponert armering.

| 2.2.3 | Detalj: Sørfasade. Utkraget dekke/ rømningsvei. Utsnitt/ oversikt. |

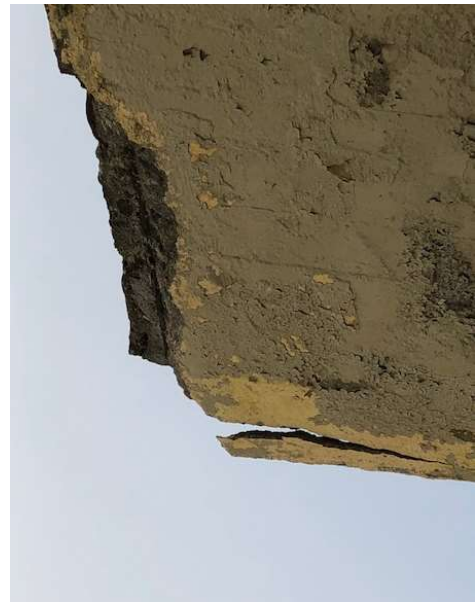
Bilde 2.2.4: Sørfasade. Underside av utkraget dekke for rømning. Eksponert armering.

| 2.2.4 | Detalj: Sørfasade. Utkraget dekke/ rømningsvei: Kant av betong har sprukket opp, og armeringen er frilagt. Avbøtende tiltak, samme som beskrevet i punkt 2.2.1 |

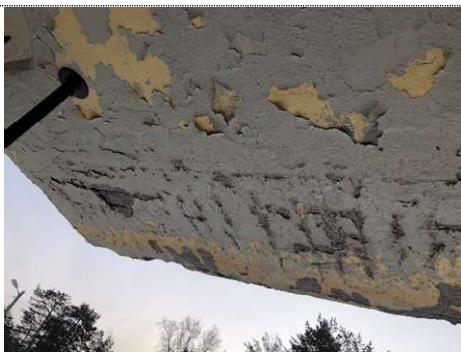
*Bilde 2.2.5: Sørfasade. Underside av utkraget dekke for rømning. Tidlig fase frilegging av armering.*

| 2.2.5 | Detalj: Sørfasade. Utkraget dekke/ rømningsvei: Man ser at armeringen er i ferd med å frilegges på undersiden. Så lenge armeringen ikke har korrosjonsskade, så er det tilstrekkelig at armeringen beskyttes med slemming. |

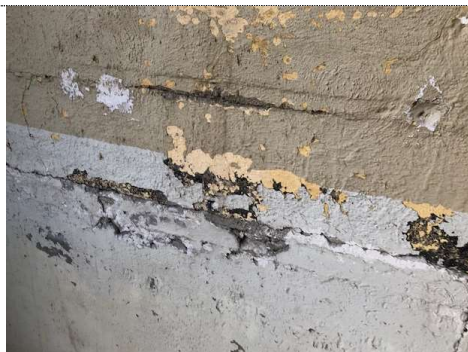
*Bilde 2.2.6: Østfasade. Overgang ved terreng. Avskaling og forvitring av betong.*

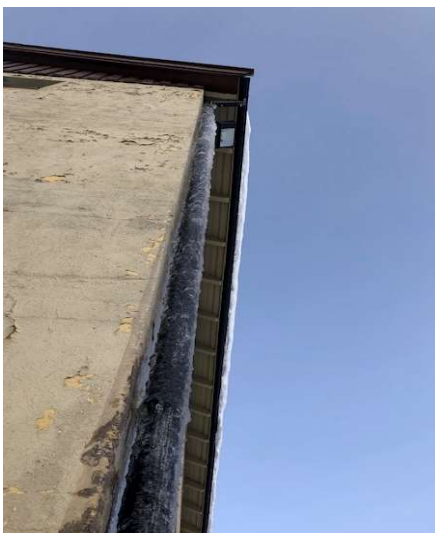
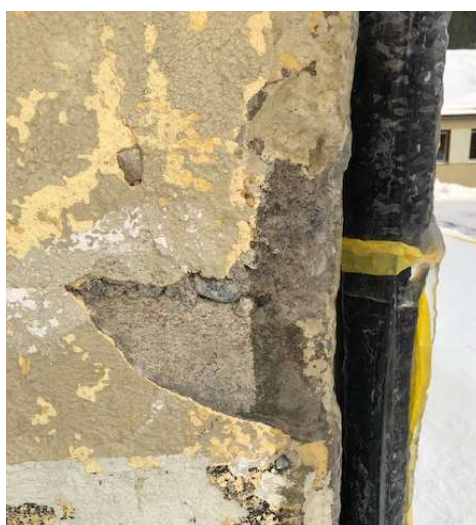
*Bilde 2.2.7: Sørøstfasade. Hjørne. Taknedløp med isdannelser på utsiden av nedløp.*

*Bilde 2.2.8: Sørøstfasade. Hjørne. Taknedløp med isdannelser på utsiden av nedløp.*

| 2.2.8 | Detalj: Sørøstfasade. Det har dannet seg is på utsiden av taknedløpet. Isdannelser generelt, skyldes forhold beskrevet under punkt 2.1.1-2.1.2. Forholdet som gjelder at isdannelser etablerer seg på utsiden av nedløpet kan skyldes at nedløpet er tett i topp, evt. utettheter i renna som gjør at vannet ledes på utsiden. Betongen til hjørnet av veggen er tillegg sterkt forvitret, hvilket bør utbedres ved slemming av fasade. |

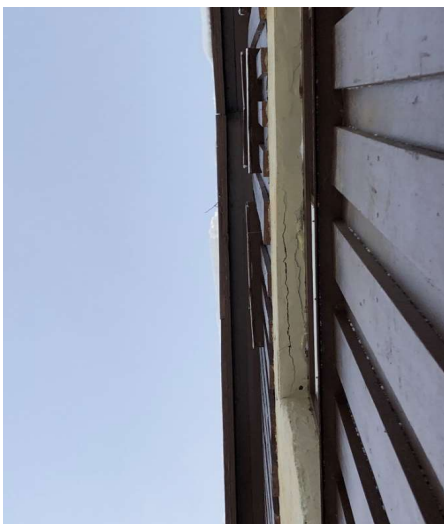
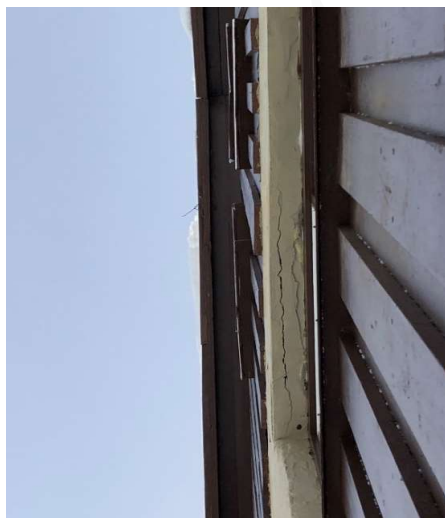
*Bilde 2.2.9: Nordfasade. Oppsprukket betongbjelke dekke over plan 3.*

*Bilde 2.2.10: Nordfasade. Oppsprukket betongbjelke dekke over plan 3.*

| 2.2.10 | Detalj: Nordfasade. Vegg/ bjelke i dekke over plan 3. Tverrsnittet til veggen er naturlig redusert på grunn av at betongen danner en bjelke over vindusutsparingen i gavl i den øverste etasjen. Det har utviklet seg sprekkdannelser på undersiden av bjelken, og som gjør at armeringsjern kan korrodere på sikt. Sprengning av betongen er i ferd med å utvikles. Armeringsjern står i tillegg i strekk på grunn av bjelkevirkning. Avbøtende tiltak kan være frilegging av armering (fjerne løs betong), sandblåsing og epoxymaling av armeringsjern, og tilslutt utstøping av betong. |

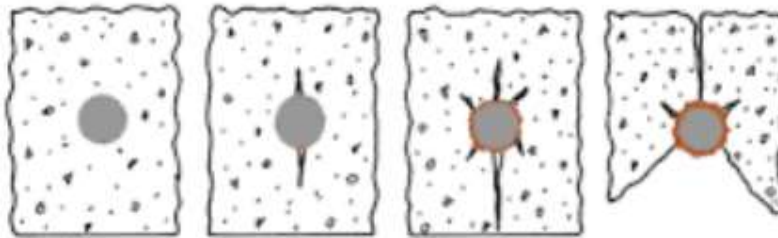
*Rustprodukt gir volumutvidelse med påfølgende riss og avskalling.*

Vanlige metoder for utbedring av overflater er å forsegle betongen med et lag slemming, slik at man unngår at karbonatiseringsdybden utvikler seg. Det kritiske punktet for konstruksjoner, vil være når karbonatiseringen har nådd frem til armeringen. Karbonatiseringen av betongtverrsnitt vil vanligvis utvikle seg svært langsomt, normalt noen mm i løpet av en 10-årsperiode, og er avhengig av faktorer som nevnt ovenfor. Kritisk dybde i forhold til beskyttelse av armeringen vil være avhengig av vedlikeholdsintervaller og armeringsoverdekningen på stedet. Ut ifra eksisterende rapporter fra nabobyggene, så er erfaringen at overdekningen er sterkt varierende.
