# Notat 01

## Vurdering av skader; Kristiansand stadion – Kristiansand kommune Geoteknikk – vurdering grunnforhold og stabilitet, og opparbeidelse

Til: Thore Follerås, Kristiansand kommune  
Fra: Stein H. Stokkebø, Stokkebø Competanse AS  
Kopi:  
Dato: 29-08-2021  
Rev.:

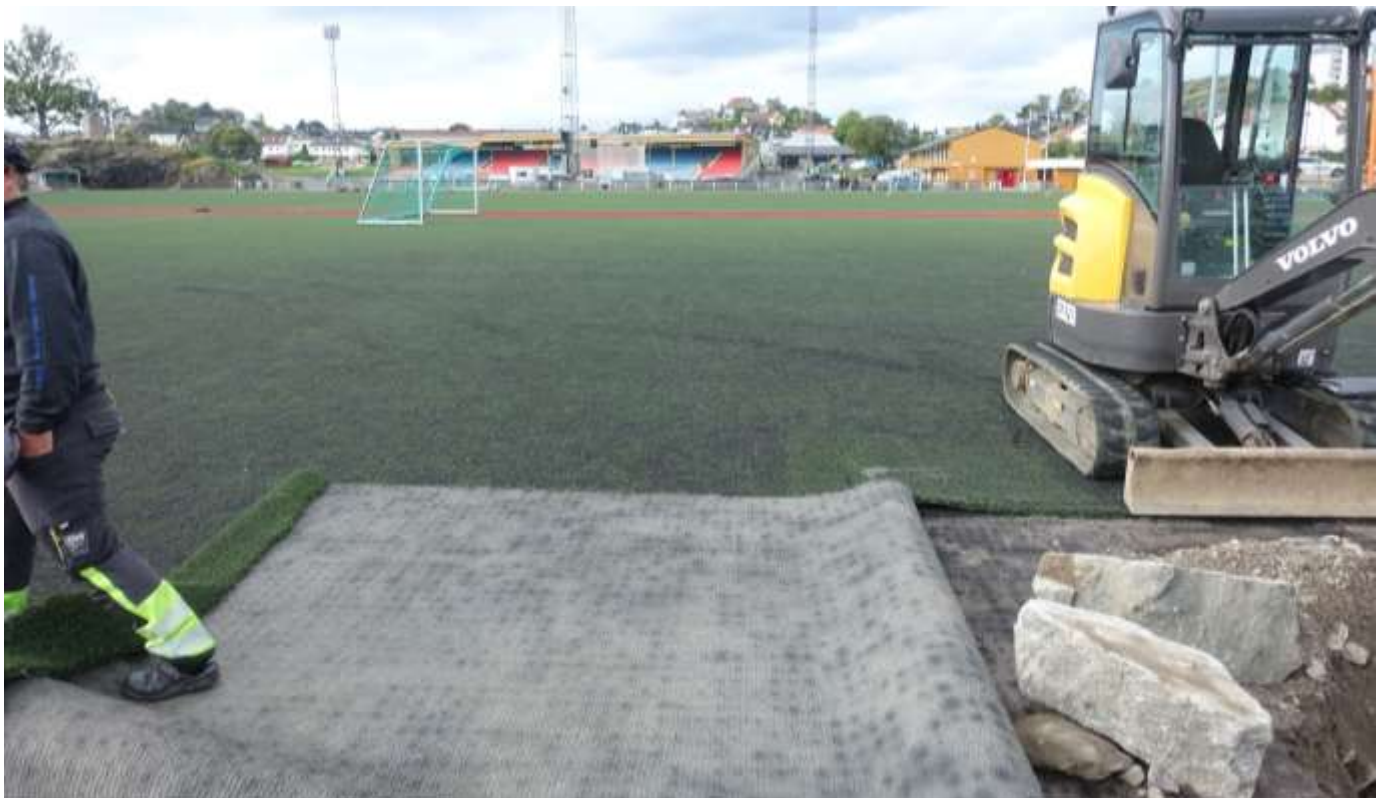
Thore Follerås i Idrettsenheten i Kristiansand kommune har kontaktet oss i fbm. planer om å utbedre registrerte skader og problemer med kunstgressbanene i tilknytning til gamle Kristiansand stadion. Terrenget er generelt flatt, men totalt er det et fall mot nordøst. Problemet med de 2 banene er at de drenerer meget dårlig, og det oppstår vannansamlinger på det nordøstre området.

Bilde 1. Deler av det aktuelle området. Tiltak frem til gangvei før ballbane.

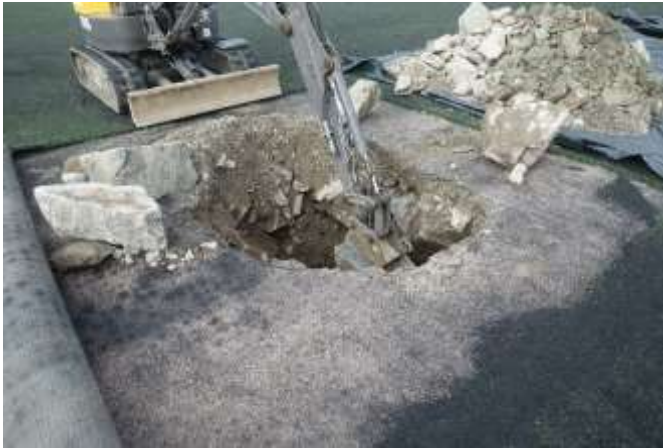
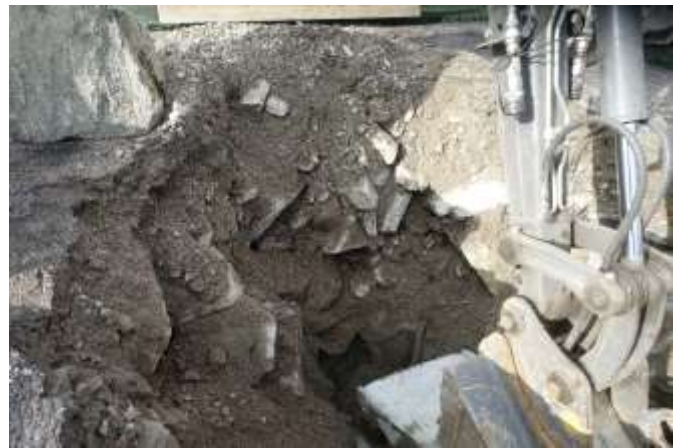
I begge gravehullene var kunstgresset fjernet. Under kunstgresset var det et lag med meget fast og kompakt subbus, Fk 0-8 mm eller tilsvarende. Dette er i seg selv et lag med liten vanngjennomgang, og slik masse vil fryse om vinteren og bli temmelig tett. Videre nedover var det blandet steinmasse med en del stor stein blandet med mye finere kornstørrelser. I GH2 var det deretter en overgang til teglstein før overgang til tett leire. Dybden til tett leire var hhv. ca. 1,0 m og 1,5 m.

Bilde 3+4. GH1, nordøstre bane. Mye stor stein sammen med mye finere fraksjoner. Ca. 1,0 m til tett leire.

I fbm. oppgradering av skolen rett ved siden av skal OV kapasiteten bort fra området utbedres ved å legge en større OV ledning mot sjøen. Denne skal banene kunne kople seg til. Vi anser at banenes problem ligger både i det tette laget med subbus under dekket, men også at vann ikke drenerer vekk fra steinfyllingen under subbus laget. I tillegg ligger minimum deler av banene på tett leire slik at det mest sannsynlig ikke infiltrerer særlig mye vann naturlig ned i grunnen eller ut fra banene sideveis. At denne steinfyllingen har en feil gradering er uheldig, men har ikke medført skader og setninger på banene.

Det er uansett viktig at deler av massene under subbus laget også fjernes, og erstattes med en åpen steinmasse som forkiles og avrettes før utlegging av drengasfalten. Vi anser at det graves ut slik at dere kan legge ca. 25-30 cm kult 20-120 mm eller annen fraksjon som forkiles. Før utlegging av dette laget ønsker vi at dere fjerner andre større steiner i massen under, samt at dere komprimerer underlaget av resterende steinmasse.

Men det er helt avgjørende at dere graver grøfter for å etablere et nytt drenssystem. Dette må ligge så dypt at det får med seg vann som blir liggende på bunnen av steinfyllingen. Men samtidig må drensledning ligge med fall mot påkopling i nordøst, og dette nivået på påkoplingen bestemmer hvor dypt drensledningene kan ligge i motsatt ende.

- 1) Dekke + subbus + steinmasser fjernes ned til ønsket nivå, inkl. ekstra store steiner fjernes.
- 2) Grøfter for drenering graves, og drenering legges. Drengrøfter fylles igjen og komprimeres.
- 3) Hele arealet jevnes til og komprimeres.
- 4) Bærelag og forkiling legges og komprimeres.
- 5) Nytt drenslag + pad + kunstgressdekke legges.

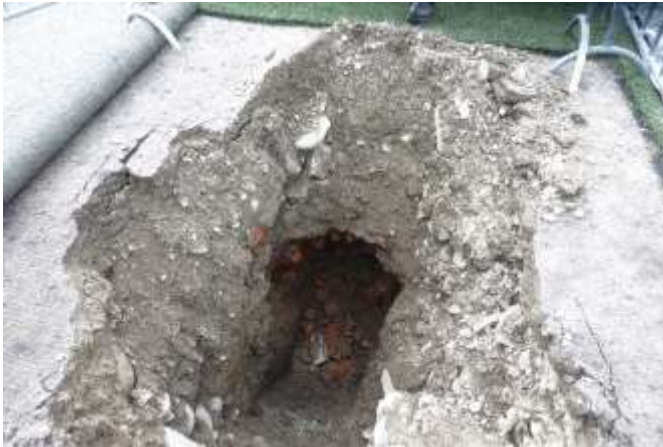
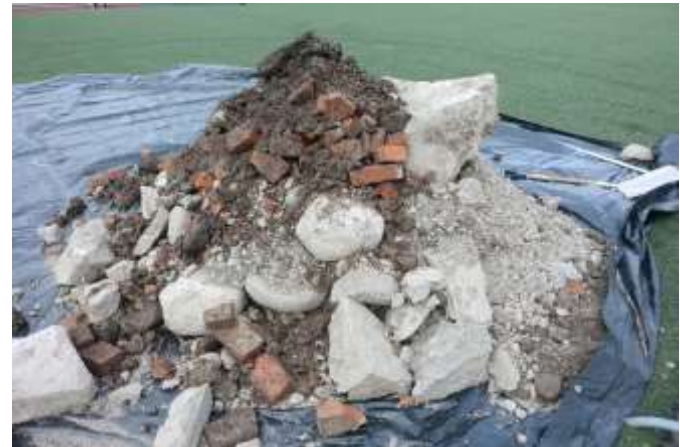
Bilde 5+6. GH2, sørvestre bane. Samme her, overgang til teglstein. Ca. 1,5 m til tett leire.
