## TILSTANDSVURDERING AV ELDRE IDRETTSGULV I KALAND IDRETTSHALL I BERGEN KOMMUNE

| PROSJEKT | : 91220012 – Tilstandsvurdering av eldre idrettsgulv i<br>Kaland idrettshall i Bergen kommune |
| UTFØRT | : Felttest: 1. mars 2022 av Kjell Terjesen |

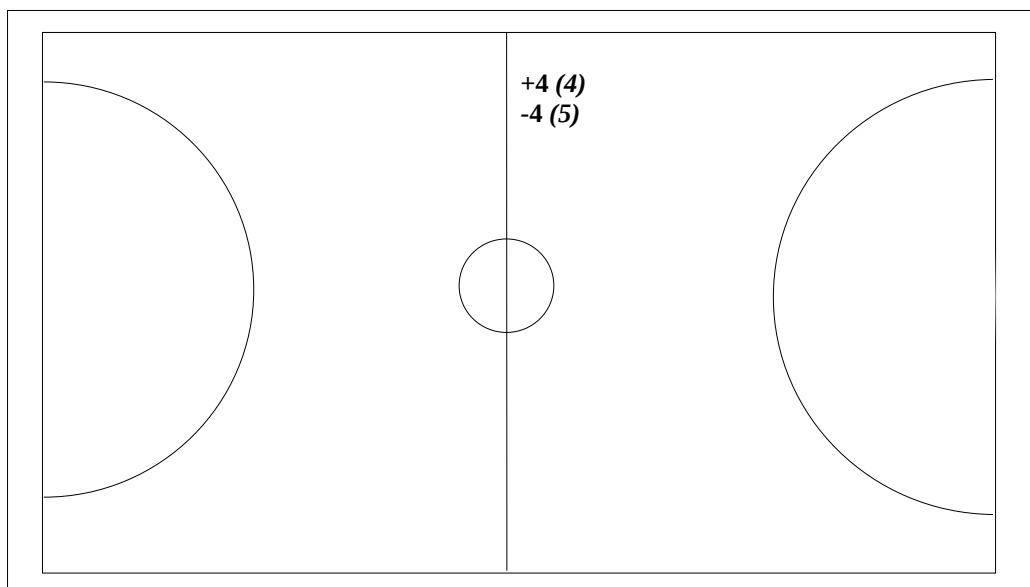
## Avvik fra planhet

Kontroll av planhet utføres inne på spilleflaten. Kravet til planhet er maks. 2 mm over 2 meter. Gulvet har generelt god planhet, men det registreres to avvik, begge på 4 mm, bule og svanke, se skisse av banen på side 7 og bilde nr. 4 og 5 for lokasjoner. Gulvflaten tilfredsstiller dermed ikke kravet til planhet.

Avvik fra planhet i mm, minus angir svanke og pluss angir bule.

Eks: +4 (4) angir bule på 4 mm og henvisning til bilde nr. 4.

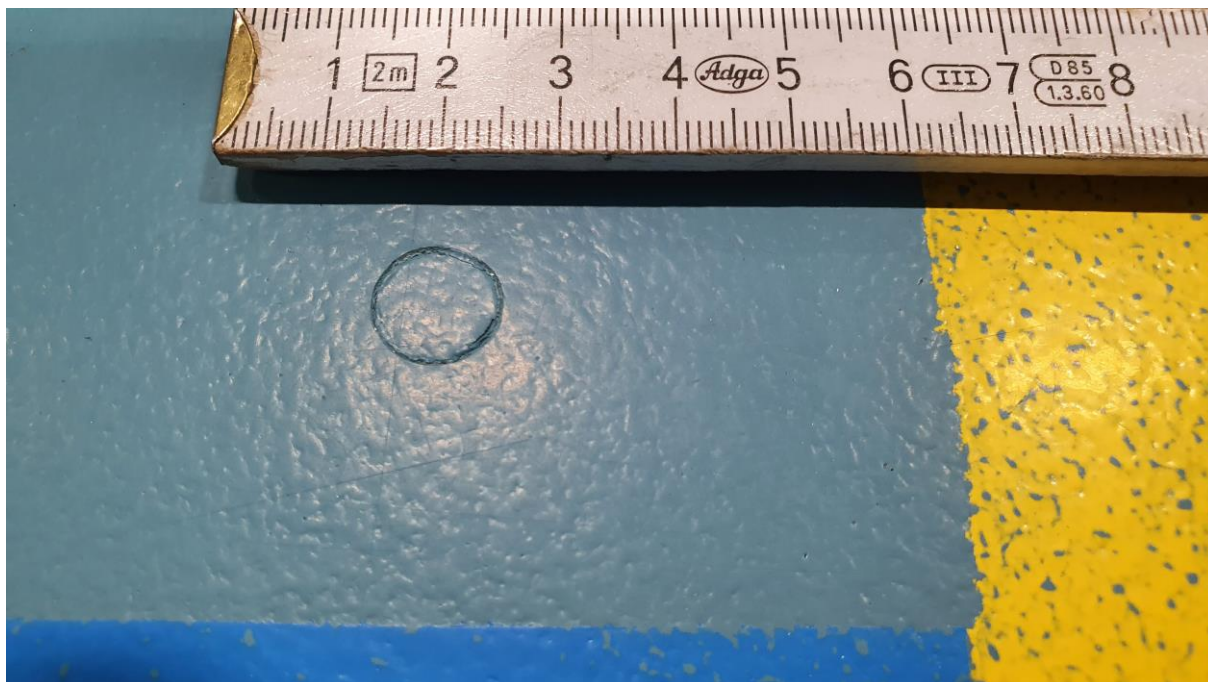
Kontroll av gjennomlokking utføres ved å slippe et 8 N (ca. 0,8 kg) lodd fra 1 meters høyde. Kravet er at gulvet ikke skal få varige skader. Testene på gulvet viste at gulvet fikk varig skade i toppsjiktet ved alle prøvepunkter, se bilde nr. 1. Dette indikerer at toppsjiktet har lite elastisitet og er blitt stivere siden det var nytt. Dette gjenspeiles ved at det også registreres flere sprekker og skader i dekket, se bilde nr. 2 og 3.

Bilde nr. 1: Varig skade i form av sirkulær gjennomlokking av toppsjiktet i prøvepunkt 5.

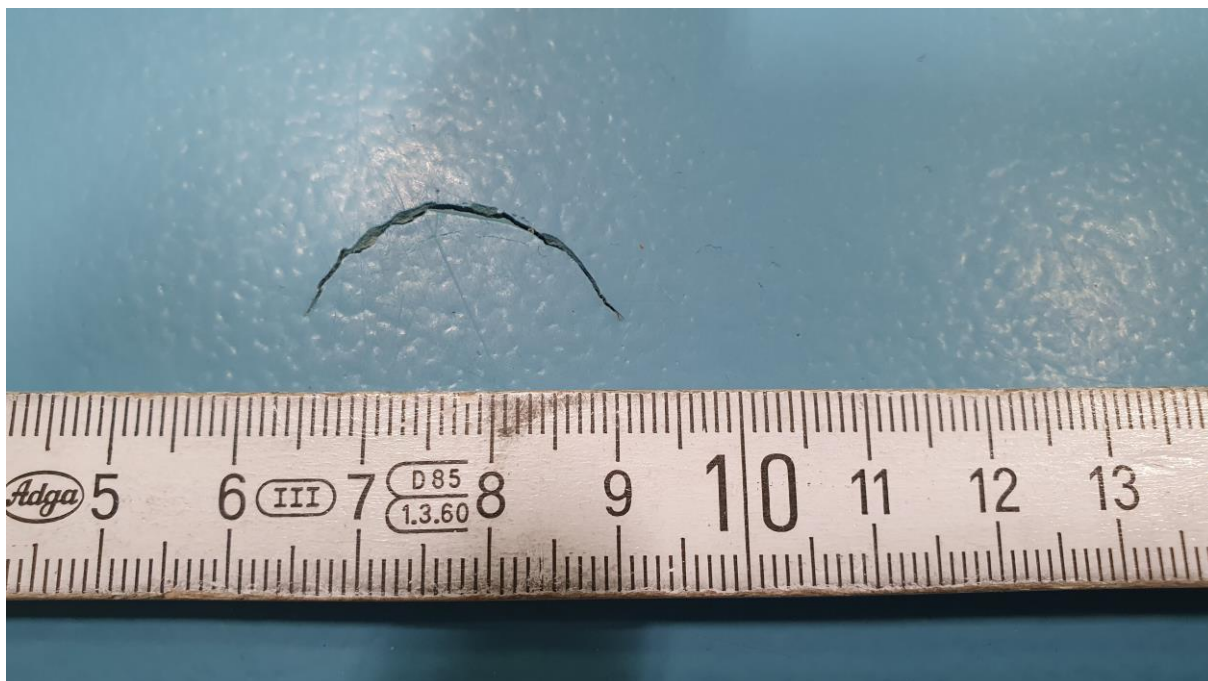
Bilde nr. 2: Eksempel på en av mange skader i dekket.

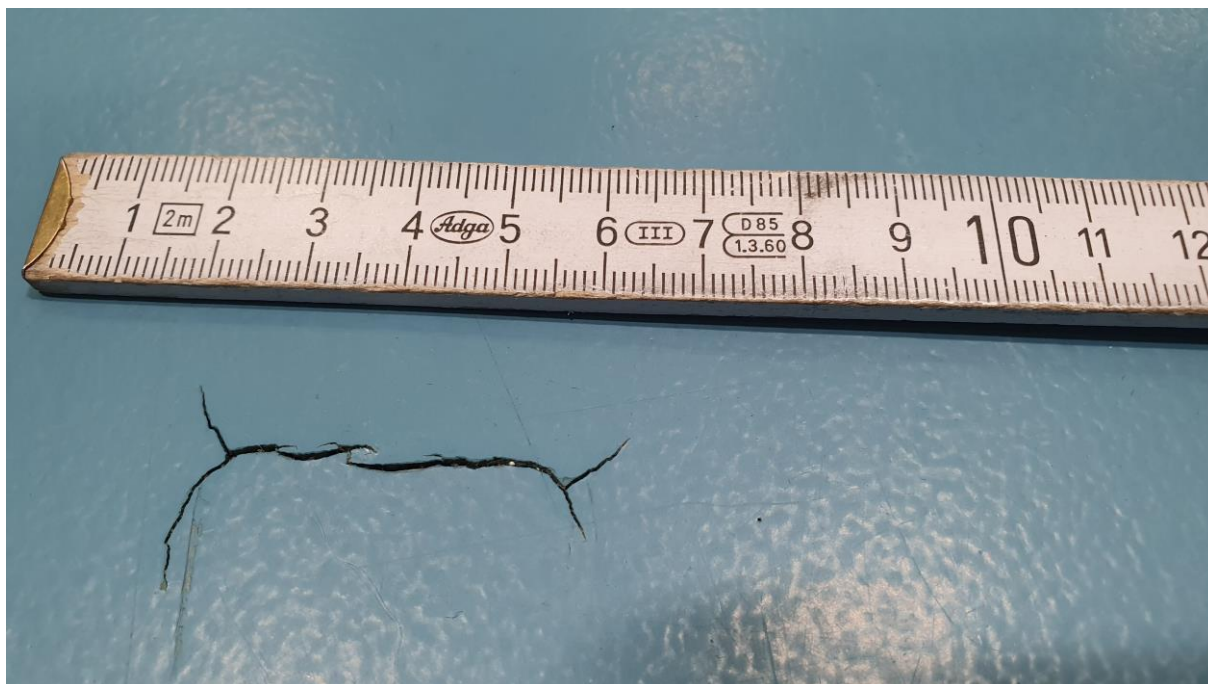
Bilde nr. 3: Eksempel på oppsprekking av toppsjiktet.

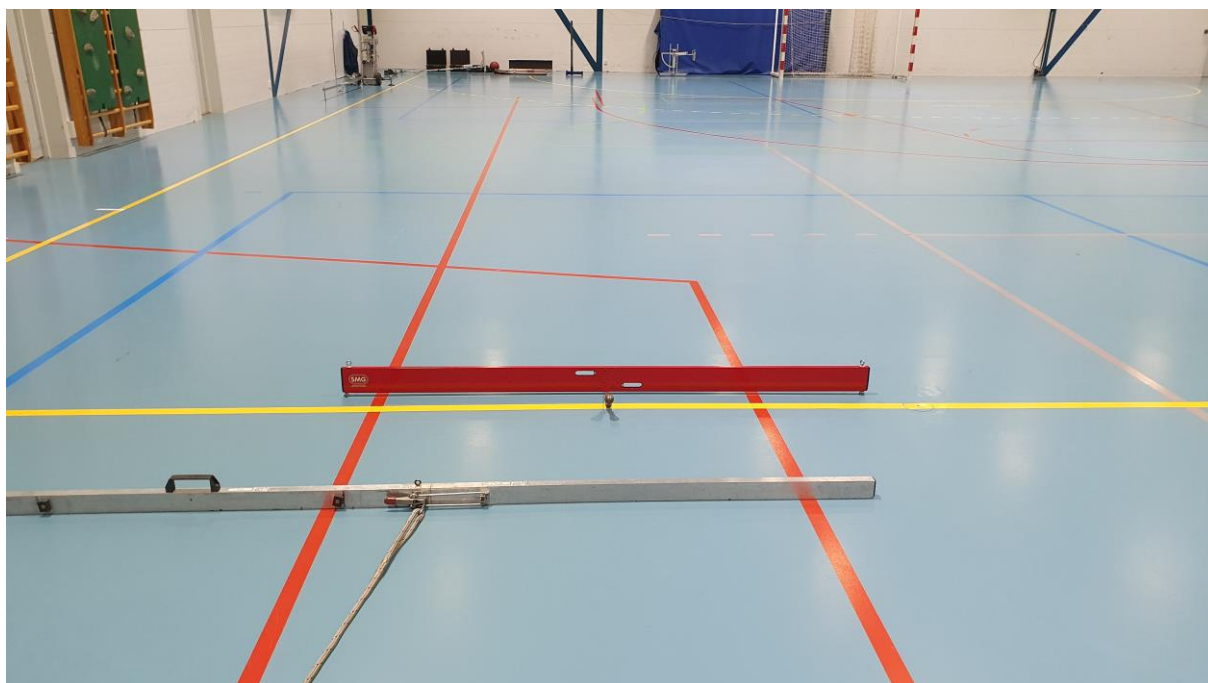
Bilde nr. 4: Bule 4 mm. Rød rettholt markerer avviket

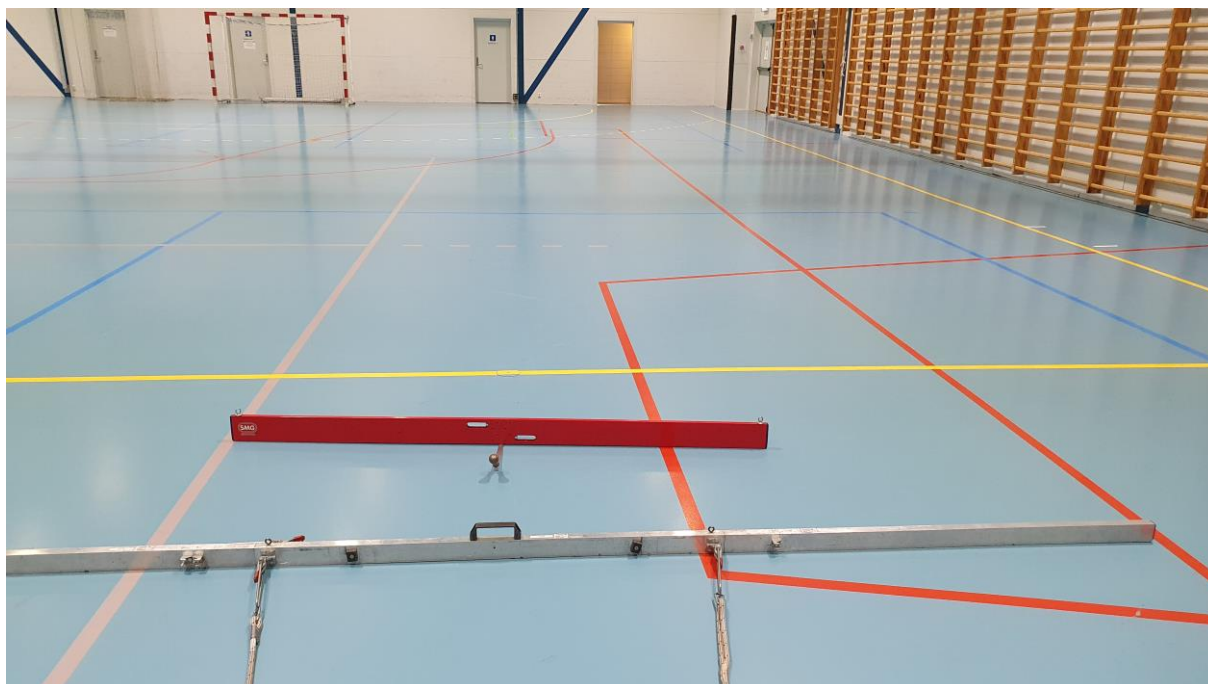
Bilde nr. 5: Svanke 4 mm. Rød rettholt markerer avviket

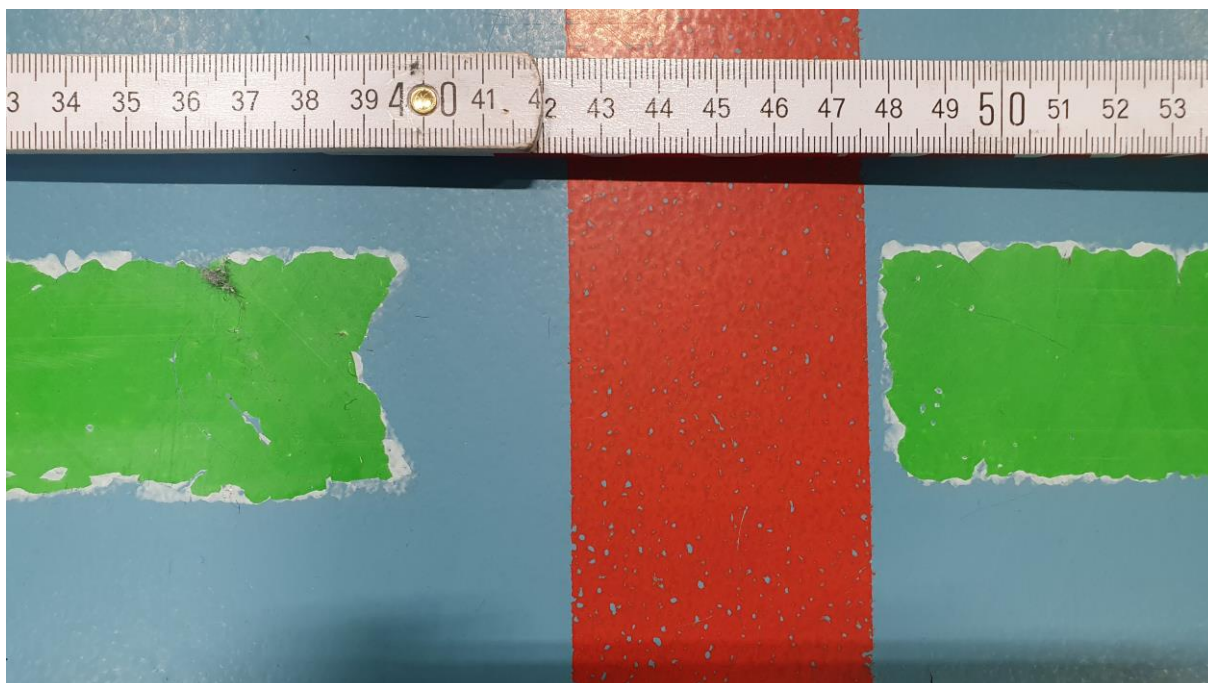
Gulvoverflaten fremstår som velholdt og med mindre slitasje på original oppmerking. Grønn oppmerking med tape (antatt) har begynt å løsne, se bilde nr. 6.

Bilde nr. 6: Eksempel på oppmerking. Grønn linje er tape som delvis har løsnet. Øvrig (rød) oppmerking er i brukbar stand.
