Meldalsveien 11A og 11B, Ørland kommune

Miljøkartlegging

DATO / REVISJON: 05. juli 2022 / 01

DOKUMENTKODE: 41-69/125-RAP-M-001-A

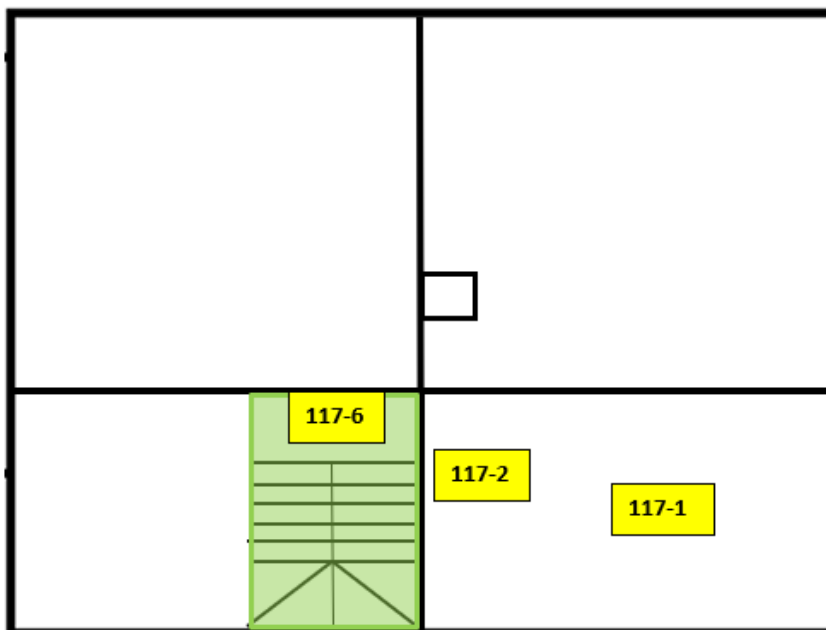
Figur 9 11A - Planskisse av kjeller med omtrentlig plassering av prøvepunkter samt forekomst av farlig avfall. Rominndeling er ikke nøyaktig.

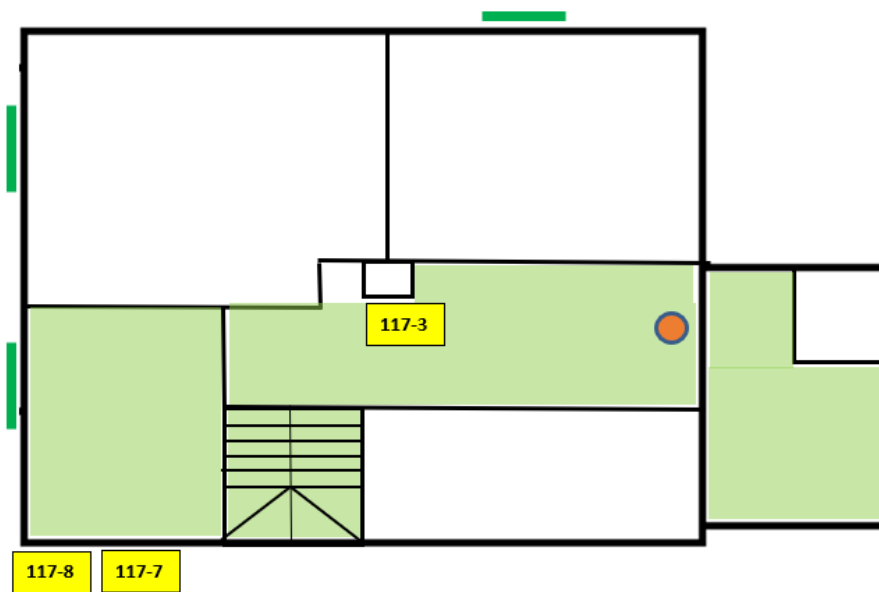
Figur 10 11A - Planskisse av 1. et. Med omtrentlig plassering av prøvepunkter og forekomster av farlig avfall. Rominndeling er ikke nøyaktig.

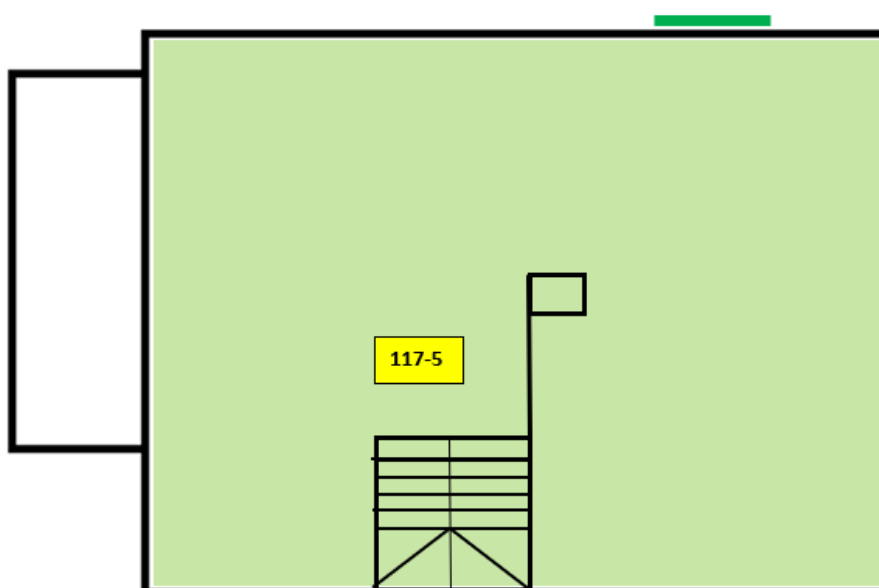
Figur 11 11A - Planskisse av 2. et. med omtrentlig plassering av prøvepunkter og forekomster av farlig avfall. Rominndeling er ikke nøyaktig.

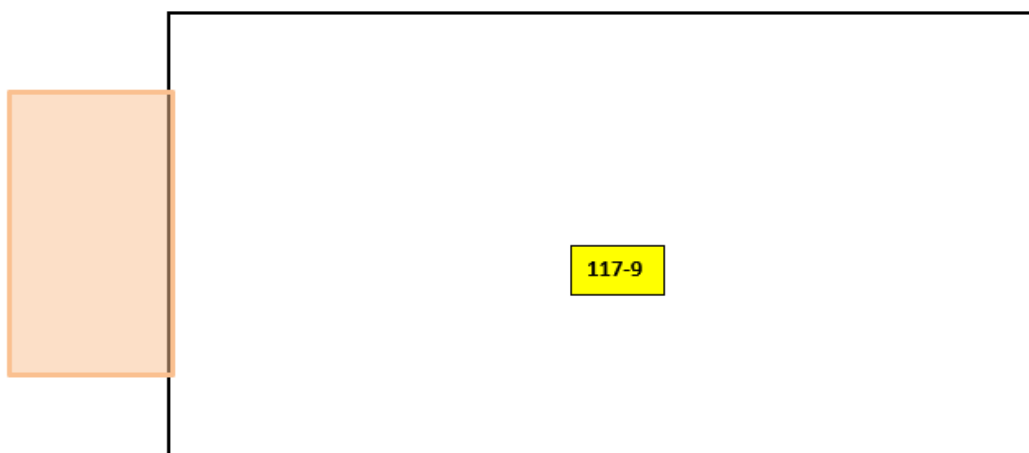
Figur 12 11A – Planskisse av garasje med omtrentlig plassering av prøvepunkt og forekomst av farlig avfall. Ikke i målestokk.

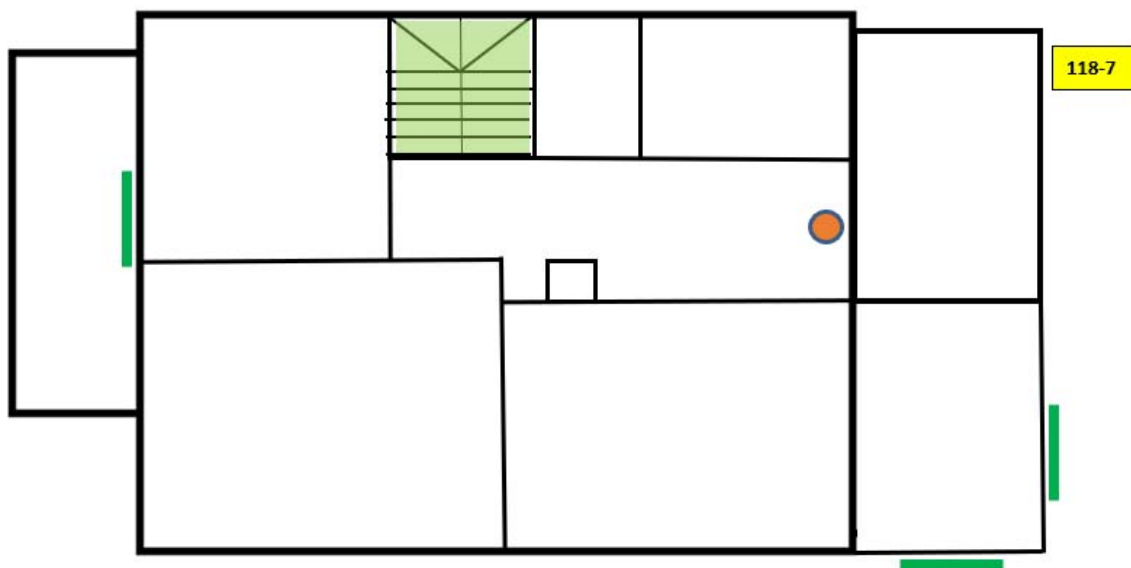
Figur 14 11B - Planskisse av 1. et. med omtrentlig plassering av prøvepunkt og forekomster av farlig avfall. Rominndeling er ikke nøyaktig.

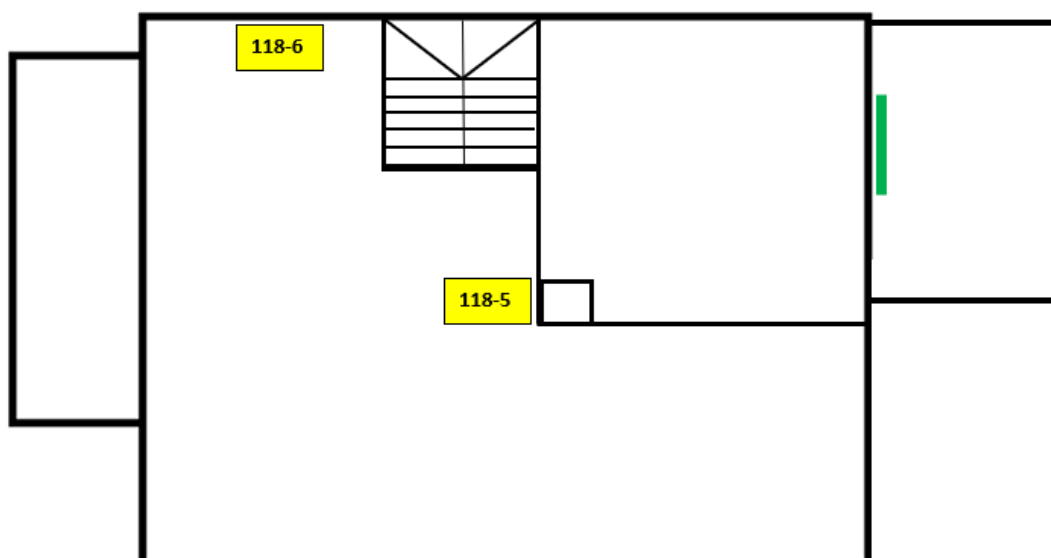
Figur 15 11B - Planskisse av 2. et. med omtrentlig plassering av prøvepunkter og forekomst av farlig avfall. Rominndeling er ikke nøyaktig.

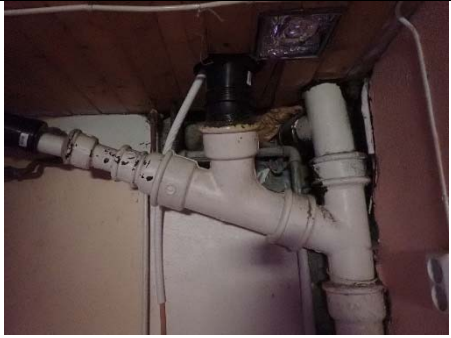
Bygningsmateriale	Beskrivelse	Bilde
Soilrørskjøter	<p>Det er registrert soilrør av støpejern i kjeller i tomannsboligen. Det kan også være flere soilrør som ligger skjult.</p> <p>Pakning i muffeskjøt kan inneholde asbest, og må kontrolleres ved riving.</p> <p>Eventuelle pakninger håndteres som asbestholdige. Blyforingen tas ut og leveres som egen fraksjon til materialgjenvinning. Røret håndteres som metallavfall.</p>

<p>Soilrør i 11B.</p>
Skjulte forekomster	<p>Materialer som er undersøkt for asbest, hvor dette ikke ble registrert, er angitt i radene under.</p> <p>Det er ikke registrert andre materialer med mistanke om asbest i bygningsmassen. Det gjøres likevel oppmerksom på at det kan være skjulte forekomster av asbest.</p> <p>Hvis det under rivingen registreres materialer med mistanke om asbest skal arbeidene stoppes umiddelbart, og det skal gjøres nærmere vurderinger før videre sanering.</p>

Kapittel	Stoff og bygningmateriale	Fjerning, håndtering og levering	Avfallstoffnr/ EAL-kode	Mengde
7.2	Soilrørskjøter med mulig innhold av asbest	Sanering eller arbeider med asbestholdige materialer skal kun skje av virksomheter som er godkjent av Arbeidstilsynet til å utføre slikt arbeid. Alle materialer med asbestinnhold skal pakkes inn i to lag plast, merkes og leveres til godkjent mottak.	7250 170605	10 stk/ 5 kg

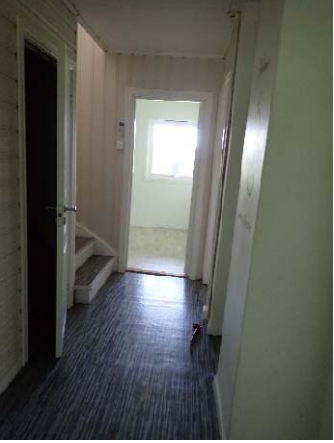
<p>Vinyl i korridor 11A</p>

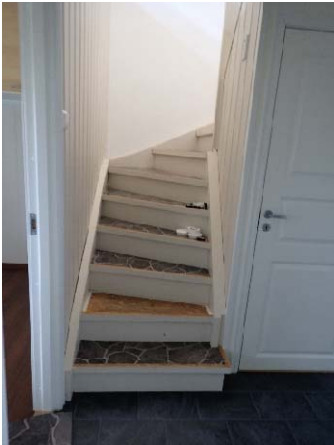
Bygningsmateriale	Beskrivelse	Bilde
<p>Gulvbelegg av vinyl</p>	<p>Det er registrert gulvbelegg av vinyl i store deler av bygget. Stort sett er det ett lag med vinyl på gulv, men enkelte steder er det 2 lag. Vinyl kan også ligge under laminat/parkett.</p> <p>Gulv under laminat er kontrollert enkelte steder i bygget. Gulv under laminat i kjeller i 11A er ikke kontrollert.</p> <p>Gulvbelegg av vinyl, samt eventuelt lim på betong, fjernes og leveres til godkjent mottak som farlig avfall med ftalater.</p>

<p>Vinyl gulvbelegg på trappetrinn 11B.</p>

7.5	Vinylbelegg med ftalater	Leveres til godkjent mottak som farlig avfall med ftalater.	7156 170204	60 m ² / 360 kg
7.6	Impregnert trevirke med CCA	Leveres til godkjent mottak som farlig avfall med CCA.	7098 170204	10 m ² / 200 kg

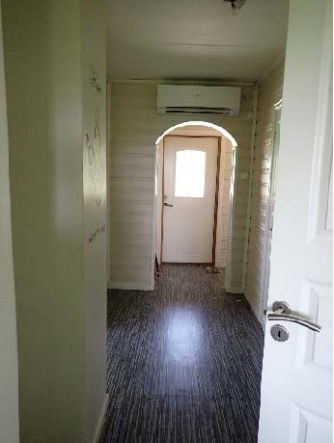
<p>Gulvbelegg av vinyl i korridor i 1. etasje, 11A.</p>
<p>Keramiske fliser</p>	<p>Keramiske fliser regnes ikke som farlig avfall, men det kan ha blitt brukt asbestholdig- eller PCB-holdig lim/mørtel til å feste dem med.</p> <p>Bad med keramisk flis er av nyere dato og mørtel vil ikke inneholde asbest eller PCB.</p> <p>Keramiske fliser kan håndteres som ordinært avfall.</p>

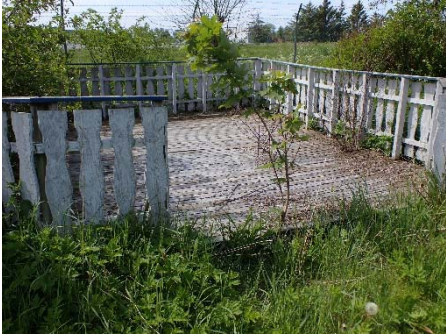
Bygningsmateriale	Beskrivelse	Bilde
CCA-impregnert trevirke	<p>Gjennom XRF-måling er det påvist CCA-impregnert trevirke følgende steder:</p> <ul style="list-style-type: none"> • Platting ved garasje 11A • Stolper og toppbord på gelender på frittstående platting i hagen til 11A • Liggende panel på garasje tilhørende 11A <p>CCA-impregnert trevirke samles sammen og leveres til godkjent mottak som farlig avfall.</p>

<p>Platting i hagen til 11A. Stolper og toppbord er CCA impregnert. Selve plattingen og rekkverk er ikke CCA impregnert.</p>

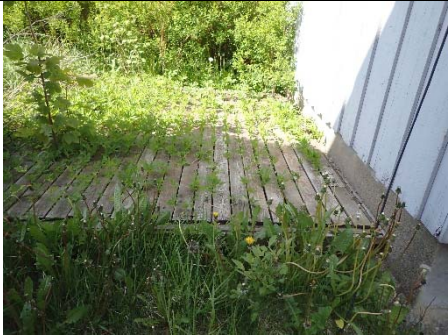
<p>Platting ved garasje til 11A som er CCA impregnert.</p>
Behandlet trevirke - ikke farlig avfall	<p>Malt/behandlet trevirke skal håndteres adskilt fra ubehandlet trevirke.</p> <p>Følgende trematerialer er ikke CCA impregnert og kan behandles som ordinært avfall:</p> <ul style="list-style-type: none"> • Utvendig kledning 11A og B • Trematerialer på altaner i 2. etg. • Gulvbord og rekkverk på frittstående platting i hagen i 11A • Stående panel, garasjeport og vindskier på garasje tilhørende 11A • Trapp til hovedinngang 11A • Dukkestue 11A og B

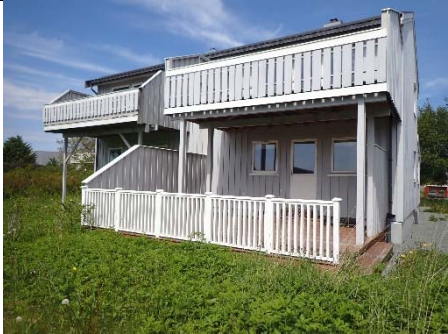
<p>Altaner i 2. etg.: ikke CCA impregnert. Veranda 1. etg.: ikke CCA impregnert</p>

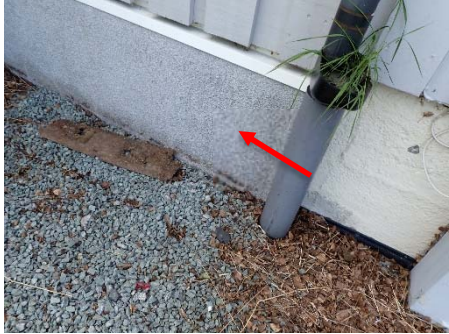
Bygningsmateriale	Beskrivelse	Bilde
Mulige isoblokker i kjellervegger tilbygg	<p>Det er et tilbygg i 11B, men det var ikke tilgang til å kontrollere bygningsmaterialene i veggene.</p> <p>Det er registrert isoblokker (leca med PUR-skum) i kjellervegger i tilbygget i Meldalsveien 7A, og det kan derfor ikke utelukkes at det også er benyttet isoblokker i andre bygg i Meldalsveien.</p> <p>Vegger i tilbygget må undersøkes nærmere før oppstart av rivearbeider.</p>	
XPS-plater	<p>Det er registrert XPS-plater langs grunnmuren på 11B. Det ble tatt en prøve av isolasjon, jf. prøve 118-7. Det ble ikke påvist KFK/HKFK i prøven. Det ble heller ikke registrert brom ved måling med håndholdt XRF.</p> <p>XPS-platene kan håndteres som ordinært avfall.</p> <p><i>Kommentar: Det kan også være benyttet isolasjon som frostsikring under kjellergulv. Dette må evt. undersøkes nærmere.</i></p>

<p>XPS-plater mot tilbygg til 11B.</p>

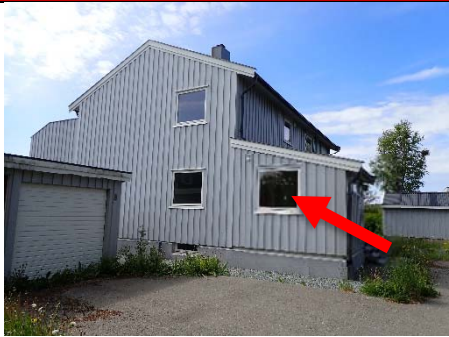
Bygningsmateriale	Beskrivelse	Bilde
Isolerglassruter med klorparafiner	<p>Det er registrert 9 isolerglassruter fra 1980-tallet. Slike ruter antas å inneholde klorparafiner. Ruter med klorparafiner er markert på planskisser i kapittel 0.</p> <p>Ved uttak av rutene kontrolleres avstandslista. Isolerglassruter med klorparafiner tas ut hele, og leveres uknust til godkjent mottak som farlig avfall.</p>

<p>Isolerglassrute med klorparafiner</p>
Vinduer – ordinært avfall	<p>Resterende isolerglassruter i bygget er produsert etter 1990, og leveres inn hele til godkjent mottak som ordinært avfall.</p> <p>Fugemassen i seg selv antas å være farlig avfall, og dersom rutene knuses skal deler med fugemasse leveres inn som farlig avfall til godkjent mottak.</p> <p>Eldre ruter med enkle glass kan også håndteres som ordinært avfall.</p>

7.8	Isolerglassruter med klorparafiner	Vinduene skal stables stående på pall, slik at de ikke knuser under transport. Leveres til godkjent mottak som farlig avfall med klorparafiner.	7158 170903	9 stk/ 360 kg

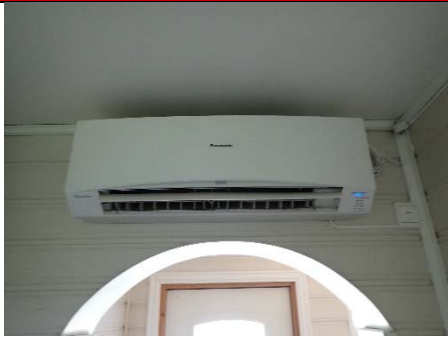
Bygningsmateriale	Beskrivelse	Bilde
Varmepumpe/ kjøleenhet med kjølemedie	<p>Det er registrert to varmepumper i tomannsboligen.</p> <p>Kuldemedium antas å være R410A eller tilsvarende, med en mengde på ca. 1 kg pr. maskin.</p> <p>F-gass (fluorholdig gass) og kompressorolje må tappes fra fastmonterte anlegg over på godkjent returbeholder av F-gass sertifiserte personer. Gassen destrueres av ReturGass-ordningen. Enhetene skal leveres uten kuldemedie til godkjent avfallsmottak for EE-avfall.</p>

<p>Varmepumpe i 11A</p>

7.9	Varmepumpe med KFK	Kuldemediet skal tømmes over på godkjent returbeholder av F-gass sertifiserte personer. Gass leveres til ReturGass-ordningen. Enhetene skal leveres uten kuldemedie til godkjent avfallsmottak for EE-avfall.	Kjølemediet: 7240 160114 Selve utstyret: 1507 160211	2 stk/ 2 kg
