# ► Miljøteknisk rapport og tiltaksplan

Håkonsgaten 1, Bergen kommune

Oppdragsnr.: 5209345 Dokumentnr.: RIM-02 Versjon: D01 Dato: 2022-02-04

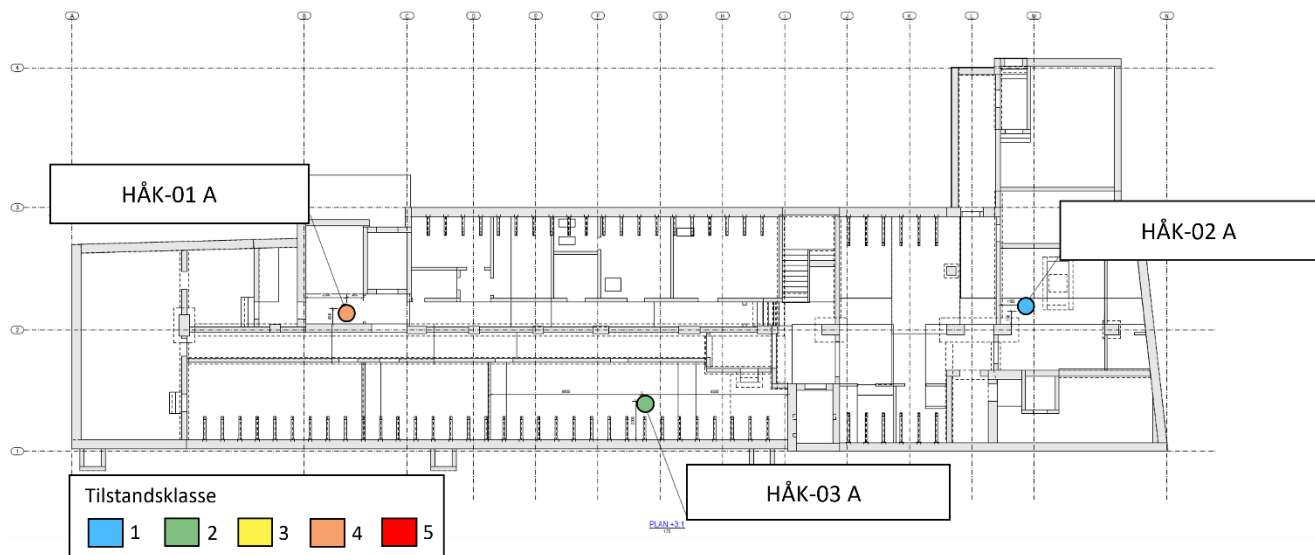
Analyseresultatene viser forurensning i 2 av 3 prøvepunkter. I prøven som ble tatt i østlige del av bygget, mot Teatergaten (HÅK-01 A), er det påvist forhøyede konsentrasjoner av bly og sink tilsvarende tilstandsklasse 4, benso(a)pyren tilsvarende tilstandsklasse 3 og kadmium og PAH tilsvarende tilstandsklasse 2. Det er dessuten påvist overskridelser av normverdi for fluoranten og pyren. Disse stoffene inngår i PAH-16 og har ikke egne tilstandsklasser. I prøven fra nordlige del av bygget, mot Håkonsgaten (HÅK-03 A) er det påvist forurensning av PCB tilsvarende tilstandsklasse 2. I den resterende prøven fra vestlige del av bygget, mot Baneveien (HÅK-02 A), er det ikke påvist overskridelser av normverdi for noen av de analyserte stoffene, og massene betraktes dermed som rene. Figur 5 viser tilstandsklasse og plassering for hvert prøvepunkt.

Figur 5. Oversiktskart: Plassering av prøvepunkter og påvist forurensningsgrad i grunn, fargekodet iht. veileder TA-2553/2009.

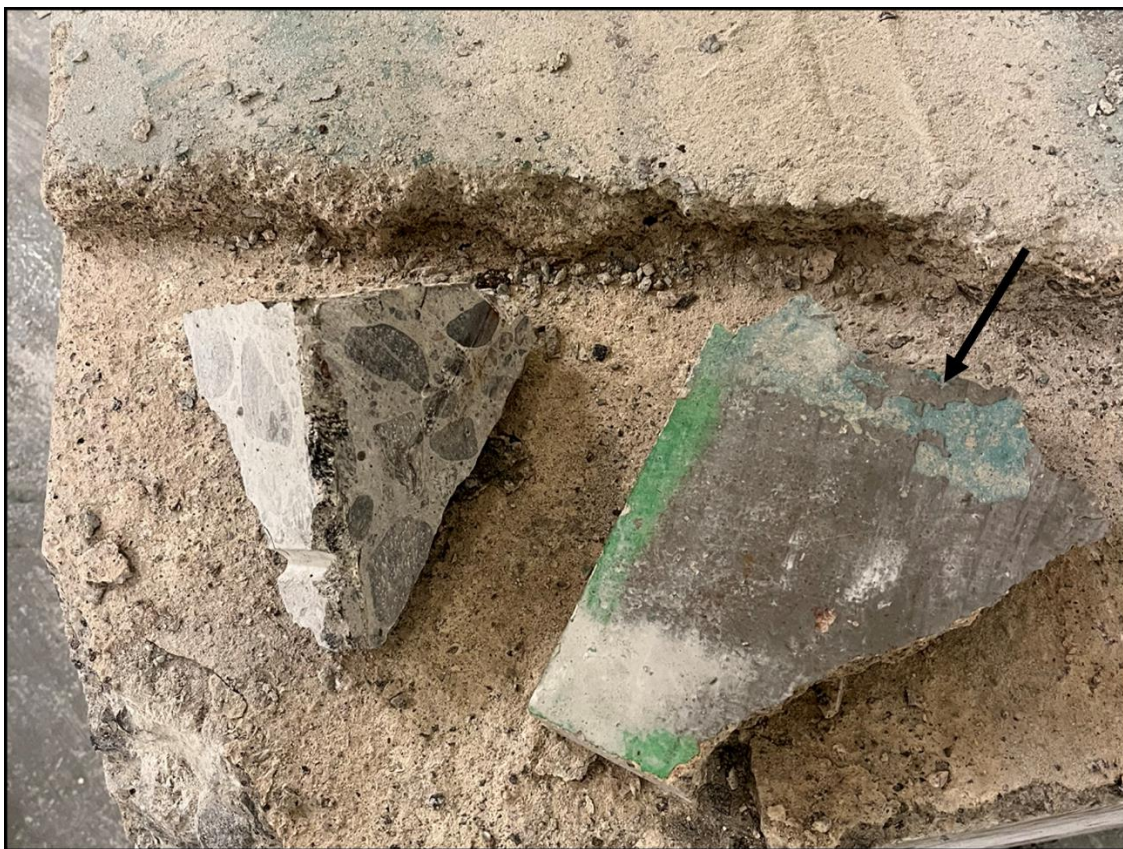
PCB-forurensningen antas å stamme fra maling, fuger og puss i byggematerialer benyttet etter andre verdenskrig og kan dermed være relatert til eksisterende konstruksjoner. Malingsprøver fra overflaten på betonggulv i prøvepunkt HÅK-03 (Figur 6) inneholder svært høye konsentrasjoner av PCB (2300 mg/kg; se miljøsaneringsbeskrivelse). Det er mulig at PCB-forurensningen kan ha entret grunnen via vann benyttet for å hindre støving under betongsaging. Forurensningen kan imidlertid også stamme fra andre kilder, og utbredelsen er ikke nødvendigvis begrenset til området hvor saging nylig har funnet sted.

Figur 6: Del av betonggulv som er lokalisert over prøvetatte masser i punkt HÅK-03. Malingen på overflaten inneholder svært høye konsentrasjoner av PCB.

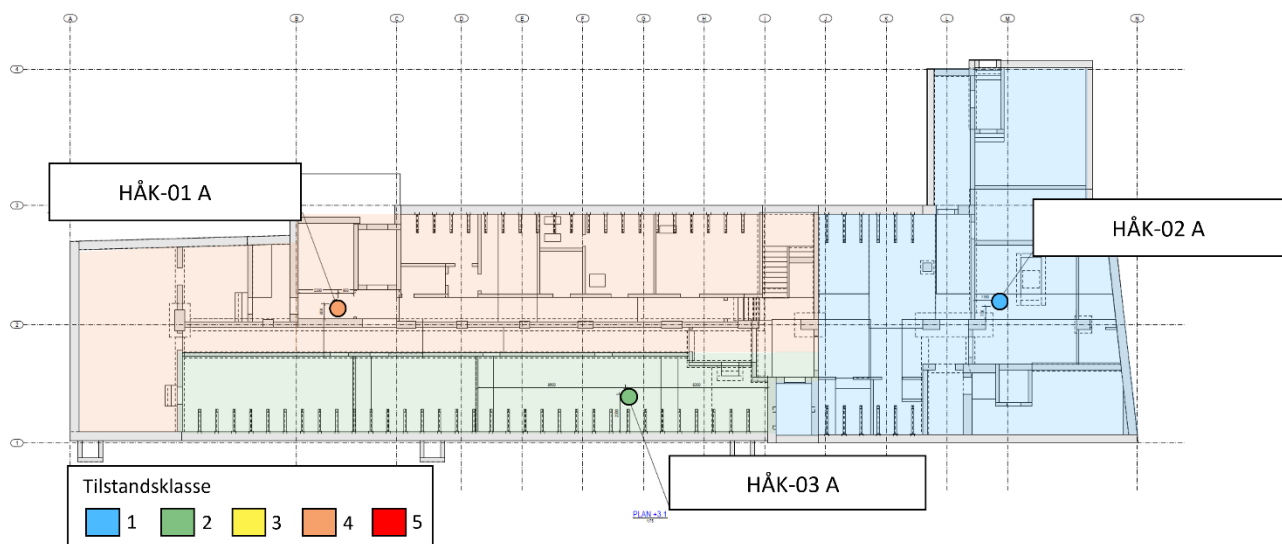
Figur 8. Massehåndteringsplan for Håkonsgaten 1. Byggets kjelleretasje er delt inn iht. analyseresultater klassifisert etter TA-2553/2009. Forurensede masser skal ikke blandes med rene masser. Masser i tilstandsklasse 4 (oransje område) må kjøres ut av tiltaket ved masseoverskudd. Masser i tilstandsklasse 2 (grønt område) kan gjenbrukes internt i prosjektet, men kun i deler av tiltaksområdet hvor grunnen har lik eller høyere grad av forurensning. Øvrige masser (blått område) kan gjenbrukes internt eller leveres mottak for rene masser ved behov.

Gjelder masser i området rundt prøvepunktet HÅK-02 (blått område i Figur 8).

Gjelder masser i området rundt prøvepunkt HÅK-03 (grønt område i Figur 8).

Gjelder masser i området rundt prøvepunkt HÅK-01 (oransje område i Figur 8).

- Masser i området med forurensning i tilstandsklasse 4 kan bli liggende i grunnen i henhold til risikovurdering presentert i kapittel 3.3. Om ønskelig kan oppgravde masser i tilstandsklasse 4 legges tilbake der de kom fra etter endt arbeid. Fortrinnsvis bør imidlertid mindre forurensede masser gjenbrukes i sterkt forurenset område dersom det foreligger et masseoverskudd av disse fraksjonene.
- Overskudd av sterkt forurensede masser *kan ikke gjenbrukes i mindre forurensede deler av tiltaksområdet* og må leveres til godkjent mottak for forurensede masser. Basert på forurensningsinnholdet er massene vurdert å kunne deponeres på deponi for ordinært avfall <sup>1</sup>. Totalinnhold av miljøgifter må imidlertid ikke overskride grenseverdier gitt i Avfallsforskriften kap. 11 [17].

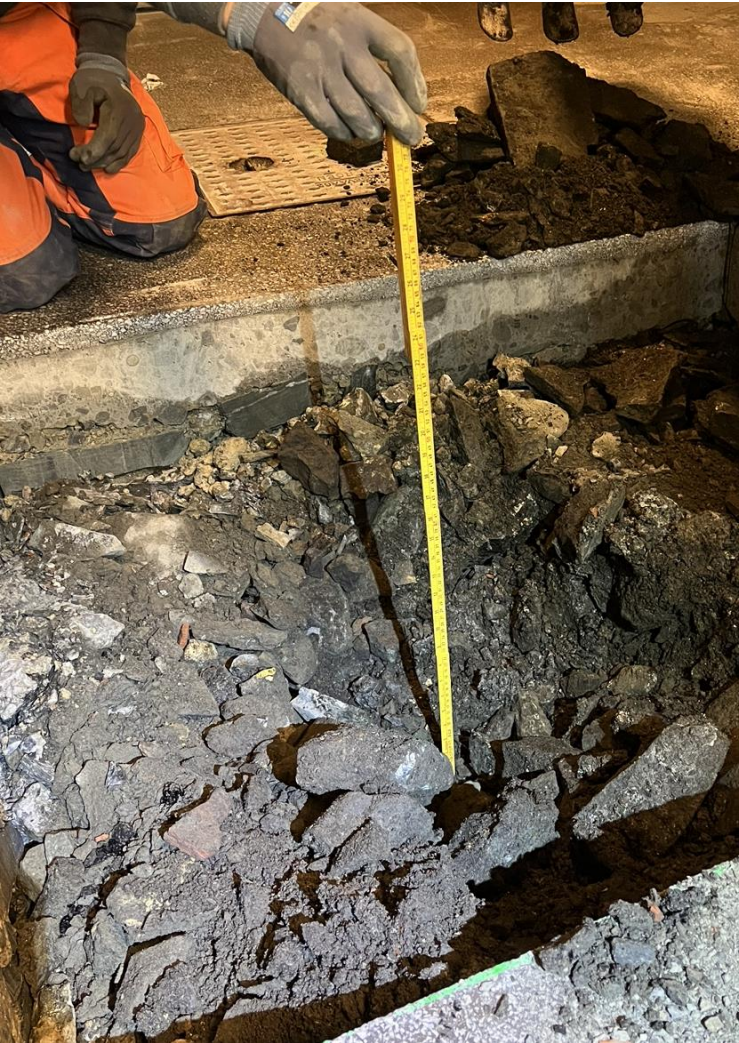
| Prøvepunkt: HÅK-01 | | | |
|---|---|---|---|
| 0-20 | HÅK-01 B1<br>HÅK-01 B2 | To betonglag (se miljøsaneringsbeskrivelse) | |
| 20-50 | HÅK-01 A | Mørk brun sand til grov grus med mye stor stein. Avfall som teglstein og porselen observert. | |

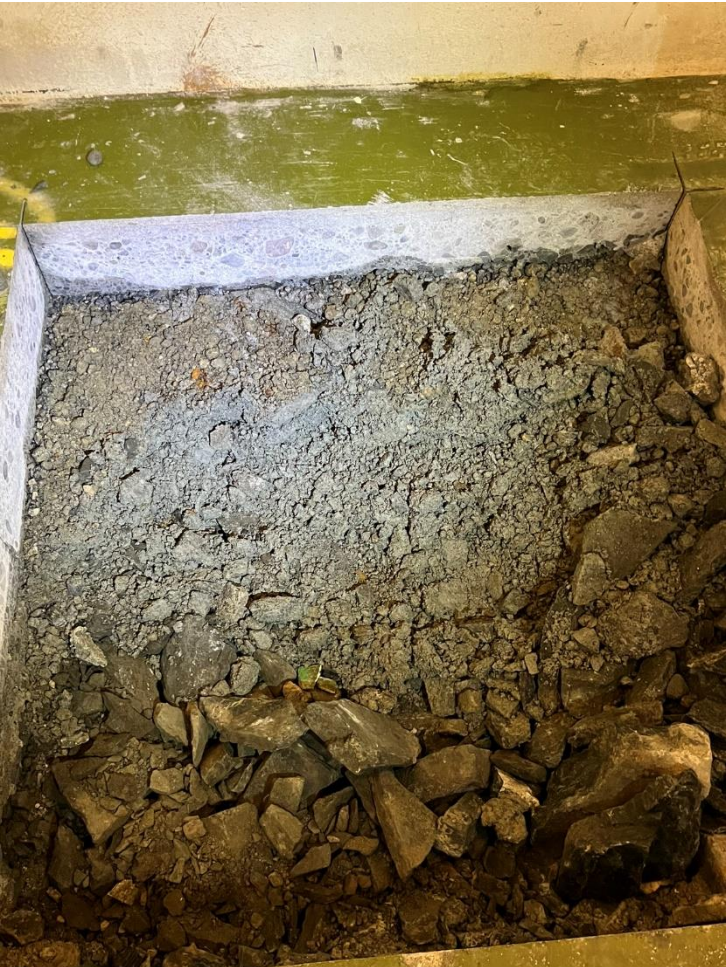
| Prøvepunkt: HÅK-02 | | | |

| Prøvepunkt: HÅK-02 | | | |
|---|---|---|---|
| 0-30 | HÅK-02 B | Betonglag (se miljøsaneringsbeskrivelse) | |
| 30-55 | HÅK-02 A | Grå, grusige fyllmasser med noe teglstein og porselen. | |

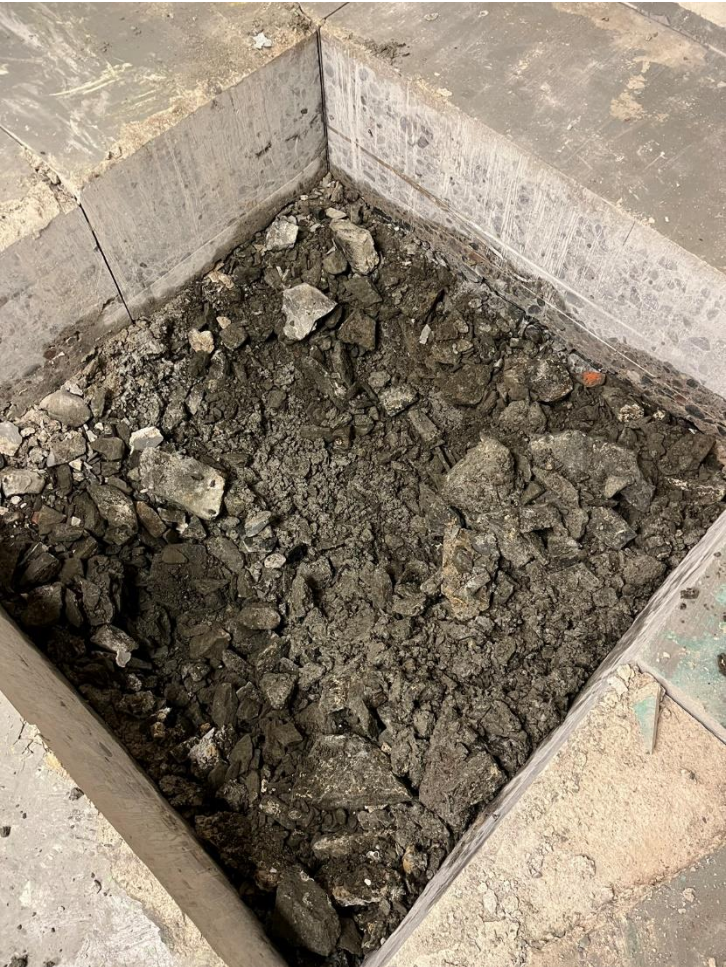
| Prøvepunkt: HÅK-03 | | | |

| Prøvepunkt: HÅK-03 | | | |
|---|---|---|---|
| 0-50 | HÅK-03 B1<br>HÅK-03 B2 | To betonglag (se miljøsaneringsbeskrivelse) | |
| 50-75 | HÅK-03 A | Grå, grusige fyllmasser med noe teglstein og porselen. Stedvis fuktige masser. | |
