Fv.7750 Kongsveien – Mercurveien Harstad

Troms og Finnmark Fylkeskommune

Miljøkartleggingsrapport

DOKUMENTKODE: 10226301-RIM-RAP-001

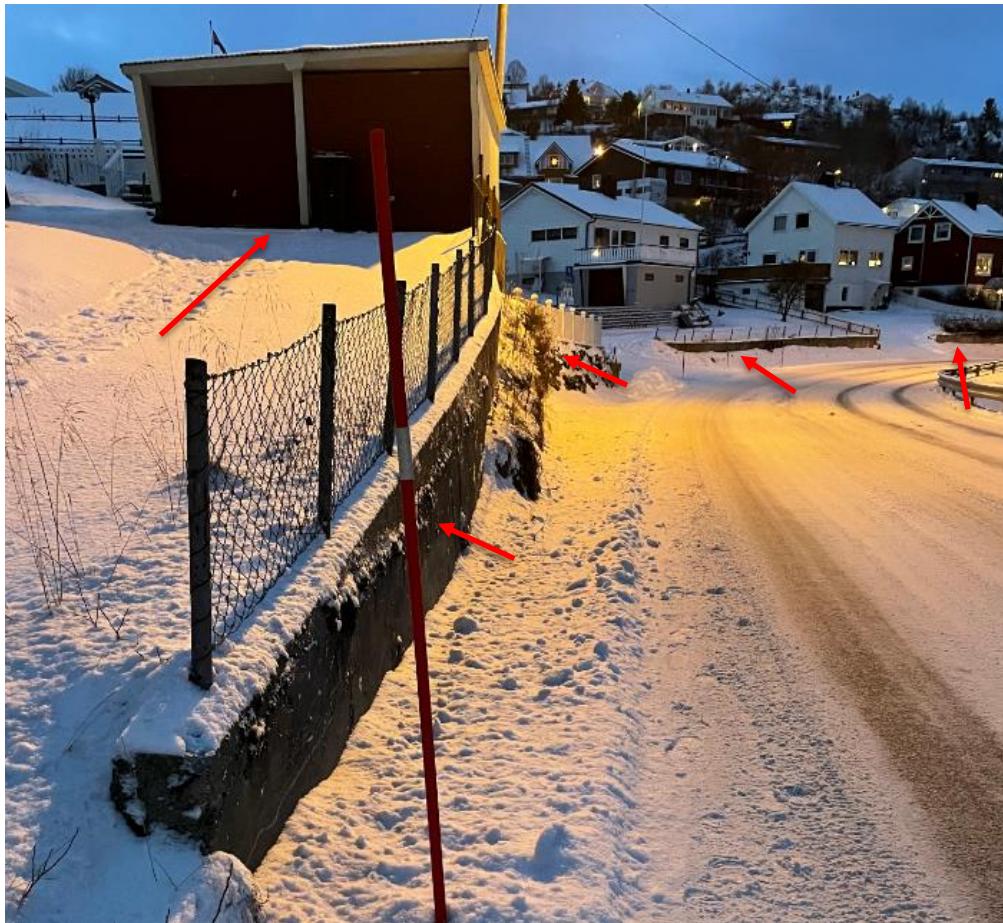
Figur 2-2: Garasjen ved Kongsveien 48, og flere murer som skal rives.

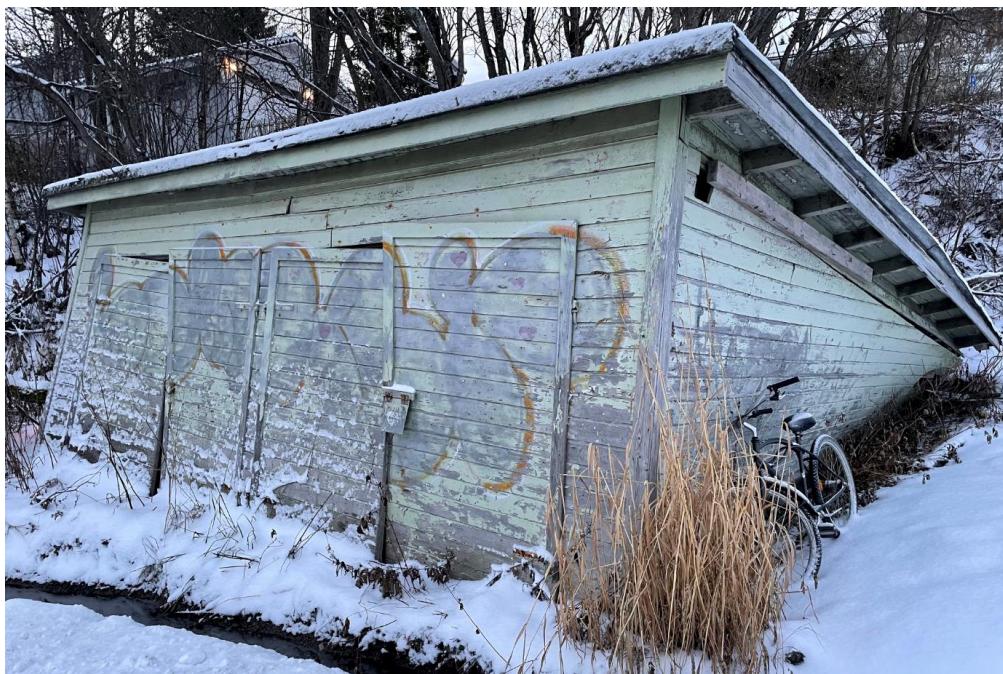
Figur 2-3: Garasjen ved gnr./bnr. 56/248, som skal rives.

Garasjen ved gnr./bnr. 56/248 var utilgjengelig innvendig. Av det en kunne se inn gjennom sprekker i vegg, er det antatt at det kun er trevirke innvendig, og ikke noe betonggolv. Det var ingen synlig ringmur av betong eller utvendig såle til garasjen.

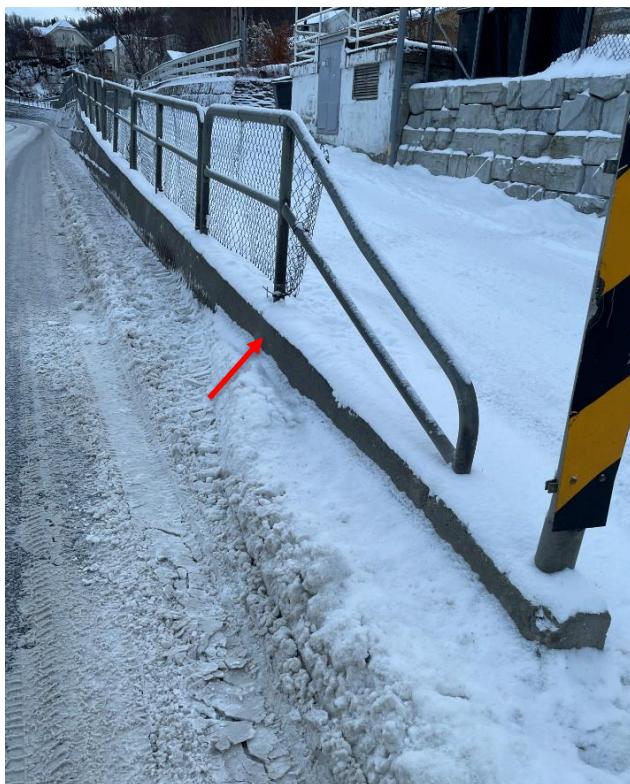
Figur 2-4: Støttemur for gang og sykkelsti langs Kongsveien som skal rives.

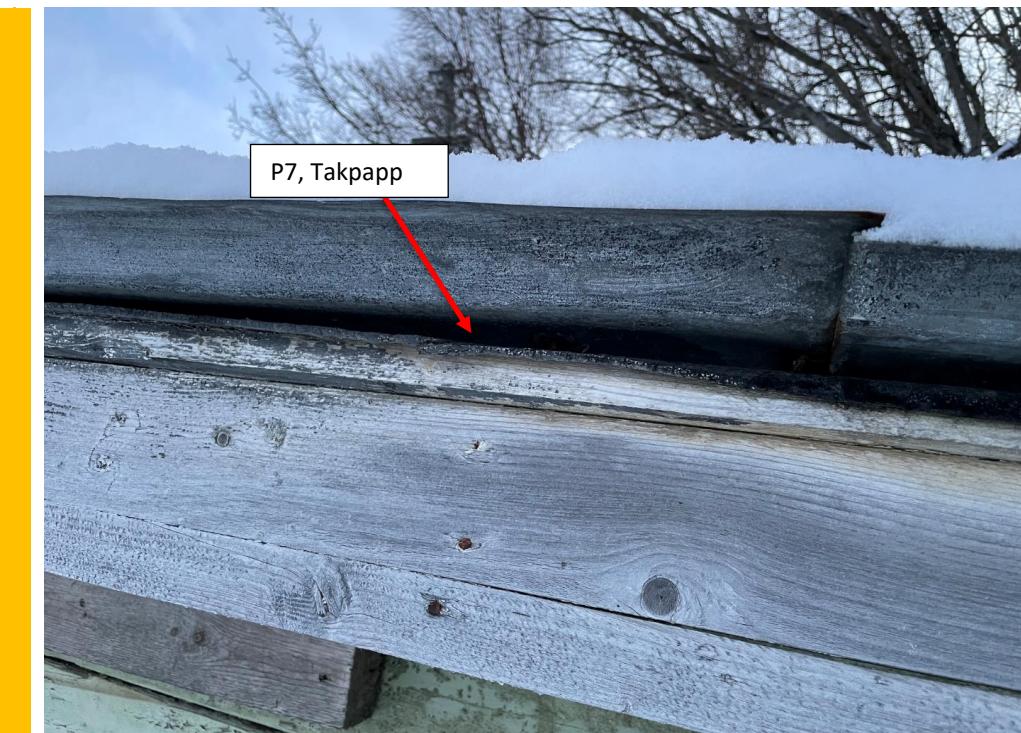
Det ble observert takpapp under korrugerte alu.plater på taket av garasjen ved gnr./bnr. 56/248, se Figur 6-1. Den ble prøvetatt (P7) og analysert for asbest og PAH. Det ble hverken påvist asbest, eller PAH-forbindelser over grensen for farlig avfall. Takpappen håndteres og leveres som ordinært avfall til godkjent mottak.

Figur 6-1: Takpapp under alu.plater leveres som ordinært avfall.

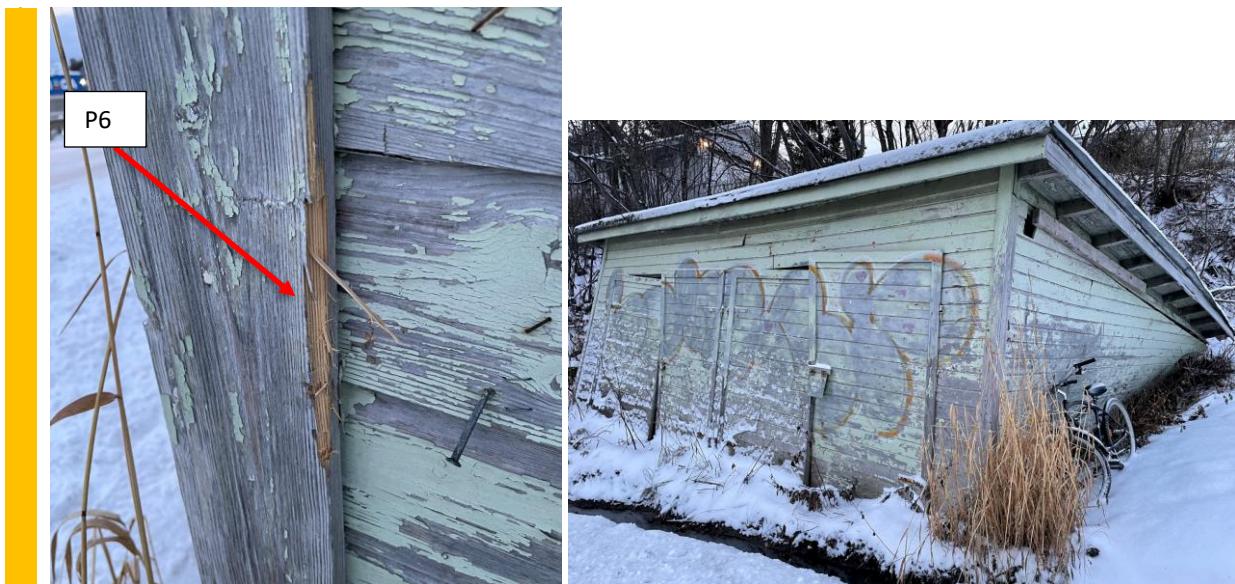
Garasjen ved gnr./bnr. 56/248 består av malt trevirke. Det ble samlet inn en prøve (P6) av trevirket for å kartlegge innhold av CCA-impregnering. Det ble ikke påvist CCA-impregnering.

Figur 6-2: Trevirke på garasjen inneholder ikke CCA-impregnering.

Malt/behandlet trevirke skal ikke blandes med ubehandlet trevirke. Trevirket med maling skal betraktes som et «produkt», og produktet som helhet er ikke definert som farlig avfall, men leveres til godkjent deponi som ordinært avfall.

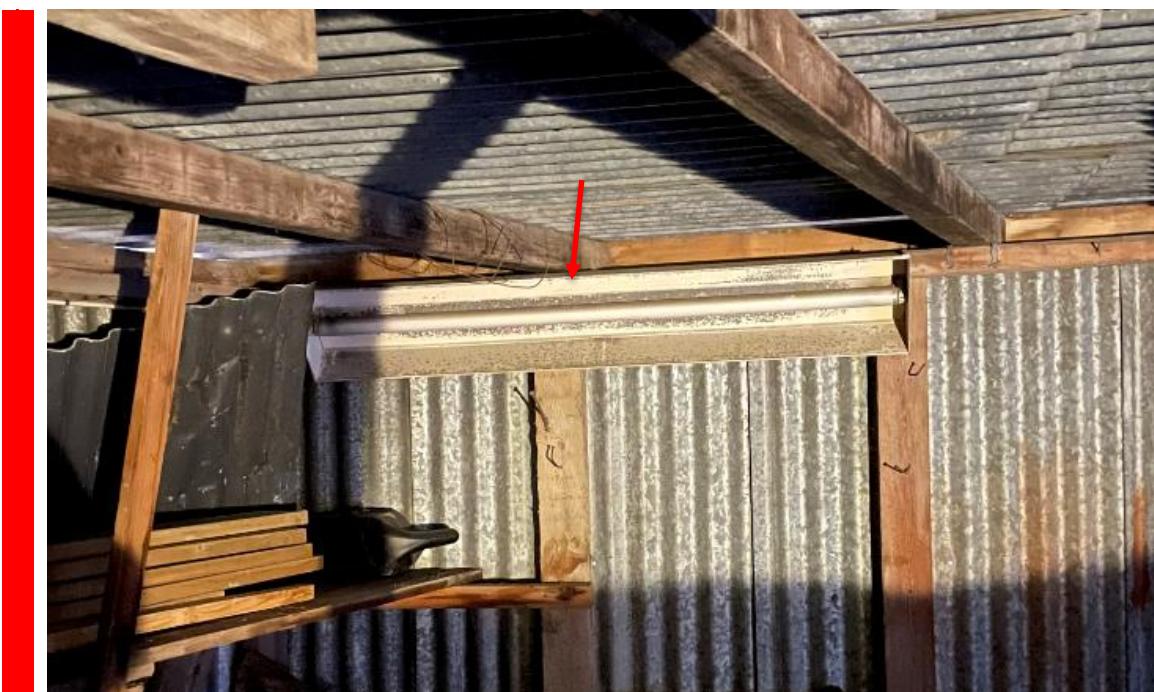
Det er registrert noe EE-avfall i garasjen tilhørende Kongsveien 48. Det ble observert et stk. lysarmatur, samt litt ledninger i garasjen. Da garasjen tilhørende gnr./bnr. 56/248 var låst, er det usikkert om det er EE-avfall i denne. Anslått mengde EE-avfall er ca. 10 kg.

Figur 6-3: Lysarmatur og ledninger leveres som EE-avfall

Alt demonteres fra garasjen uten at det knuses og legges i egnede enheter. EE-avfall sorteres i følgende underfraksjoner (dersom relevant): Lysrør, sparepærer og andre lyskilder, radioaktive røykvarsler, kabler, små lette enheter og større tyngre enheter. Avfallet leveres til godkjent mottak som EE-avfall.

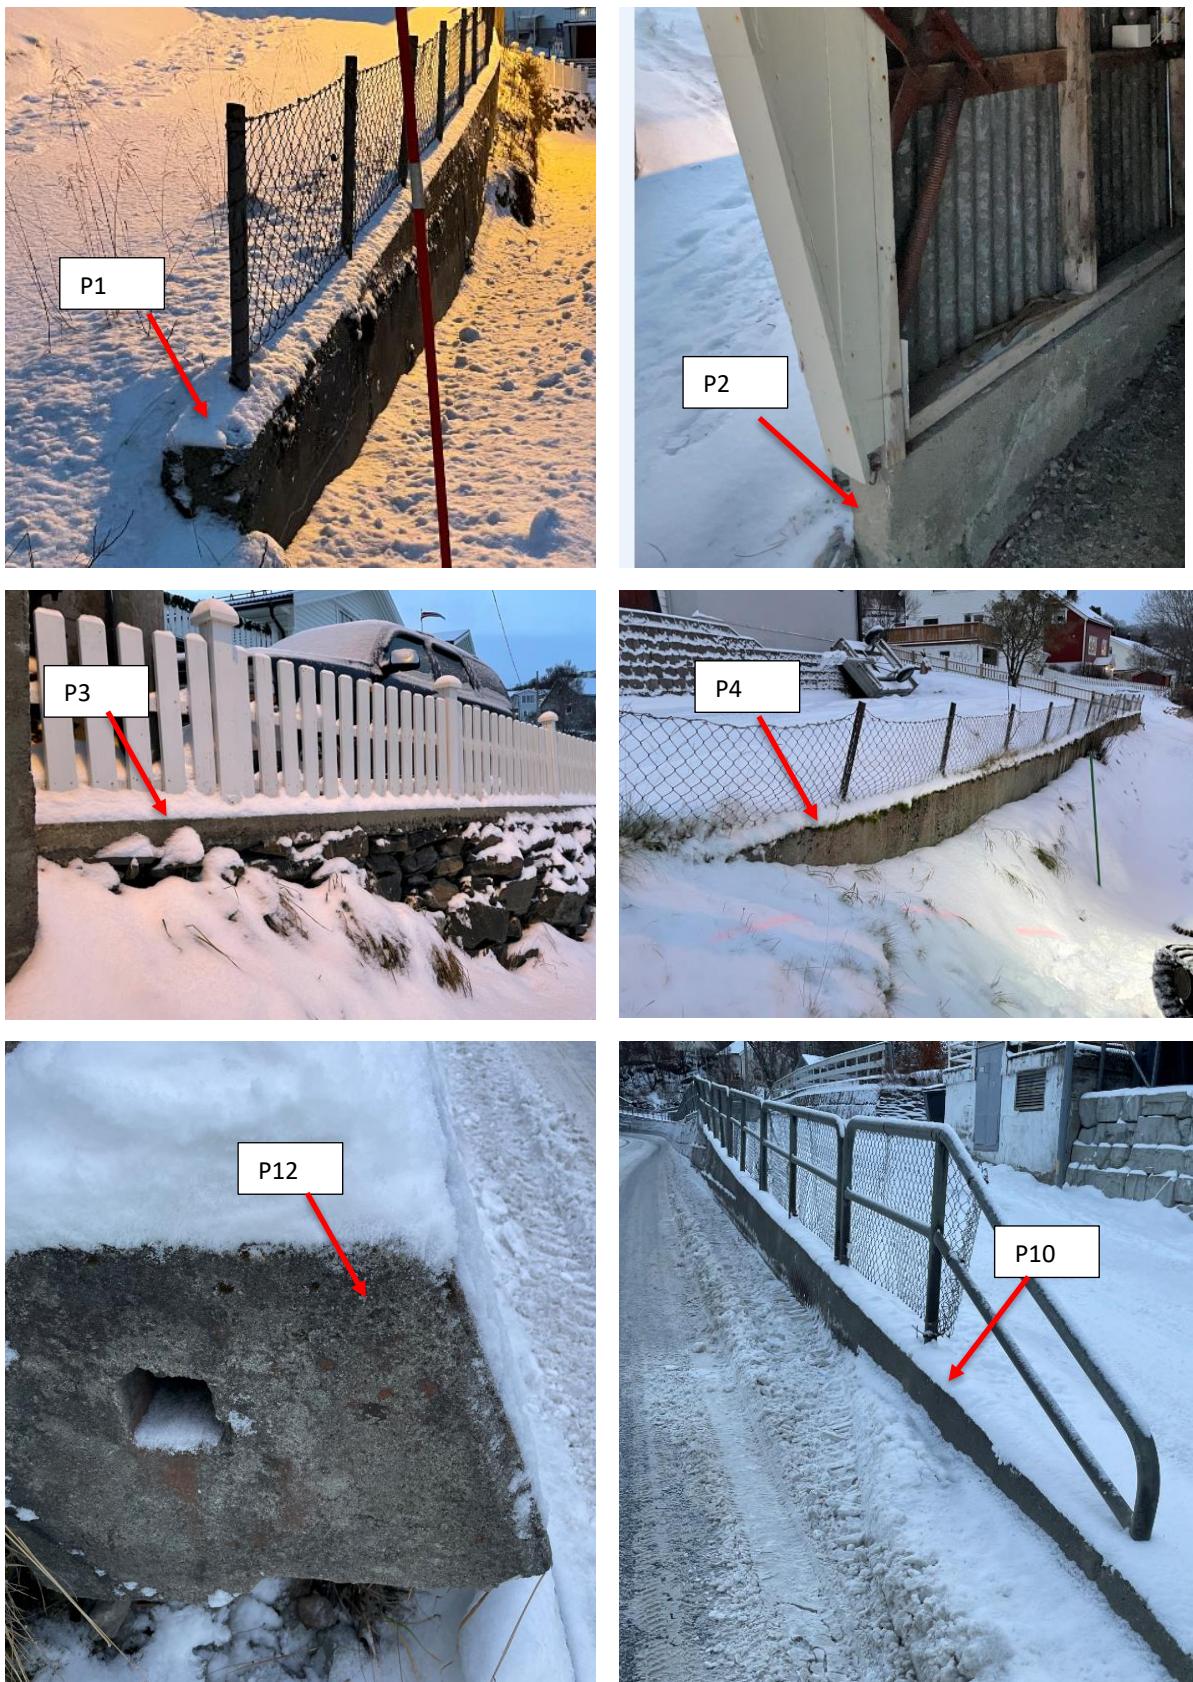
Figur 7-1: Et utvalg av tyngre bygningsmaterialer som ble prøvetatt av ringmur til garasjen, betongmur og betongelementer

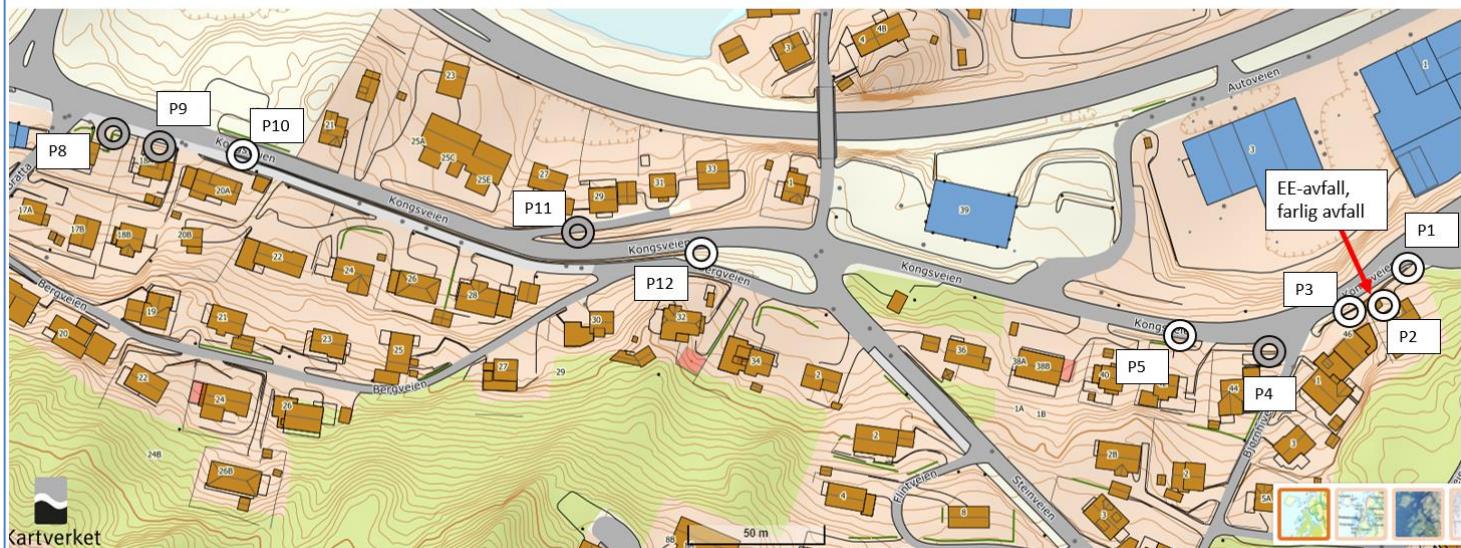
Det er påvist sink som overskriver grenseverdien for nyttiggjøring i fire av de analyserte prøvene. Disse prøvene er markert med grått i Tabell 7-1. Dersom disse ønskes nyttiggjort krever det tillatelse fra Miljødirektoratet. Betongprøvene ble tatt med hammer og meisel, og overflaten på betongen tatt med. Langs vei kan det være forhøyede konsentrasjoner av sink. Dersom betongen med påvist sink over grenseverdi ønskes nyttiggjort, bør det tas prøver inne i betongen.

Figur 7-2: viser plassering av betongprøver, og hvilke som har konsentrasjoner over eller under grenseverdi for nyttiggjøring.
