Kystverket

# ► Svinøy fyr

Bildevedlegg

Oppdragsnr.: 52202745 Dokumentnr.: J01 Versjon: J03 Dato: 2023-02-22

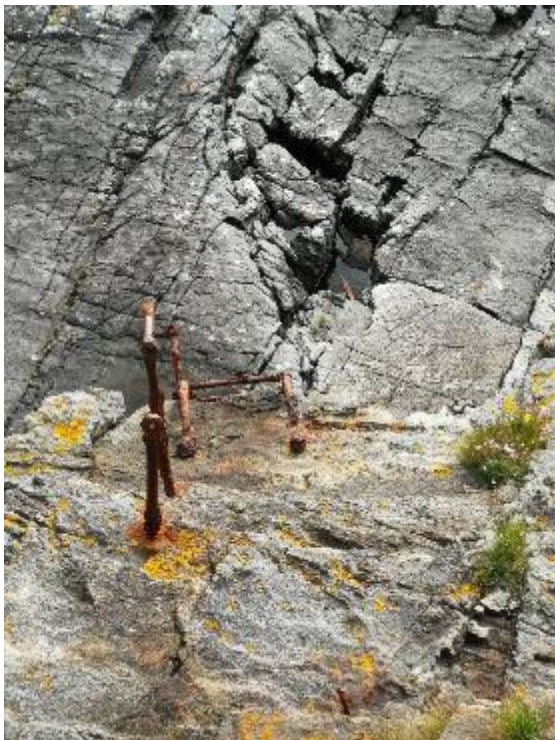
## 02.9 Fjerning av stige og rekkverk på bakside av fyrtårn

Stige og rekkverk er så korrodert at de må fjernes av sikkerhetshensyn. Markert 16 på kart.

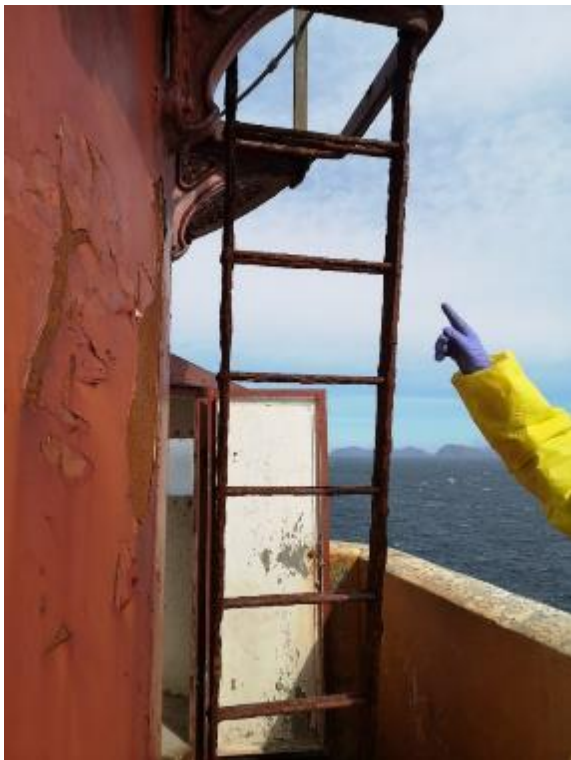
### 02.13 Stige galleri fyrtårn

Stige med omfattende korrosjon på betonggalleri på fyrtårn skal fjernes av sikkerhetshensyn.

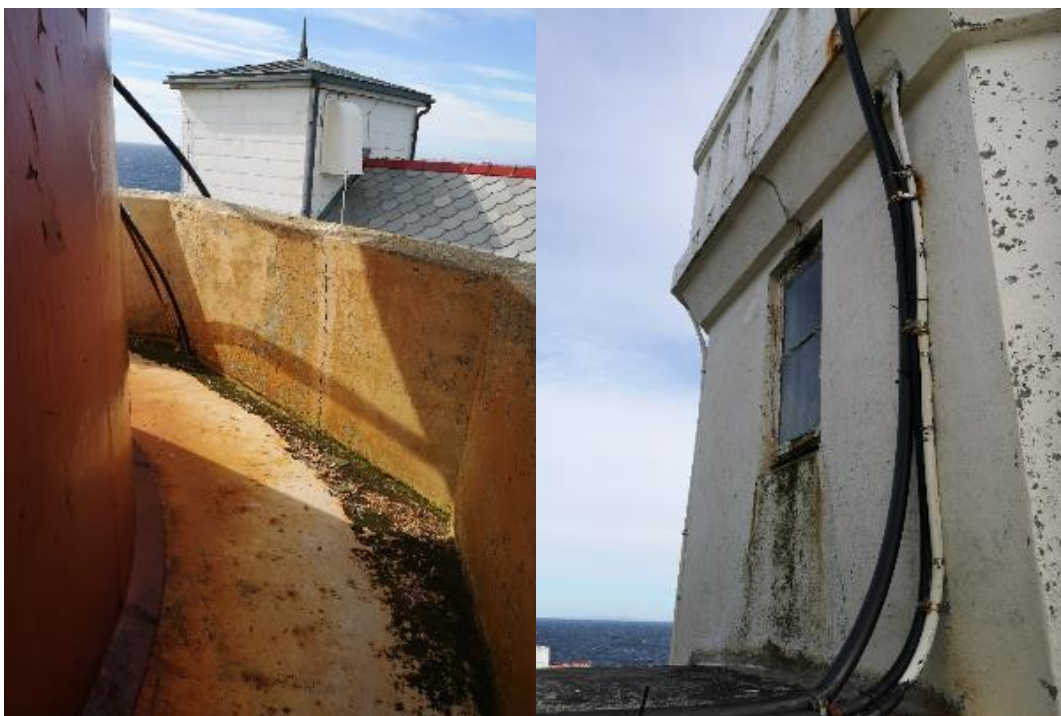
Sprekk i rekkverk på fyrtårn, innside og utside:

### 05.1 Utbedring av riss
