► Miljøsaneringsbeskrivelse

Kippermoen ungdomsskole

Oppdragsnr.: 5204131 Dokumentnr.: MSB-01 Versjon: J02 Dato: 2020-11-17

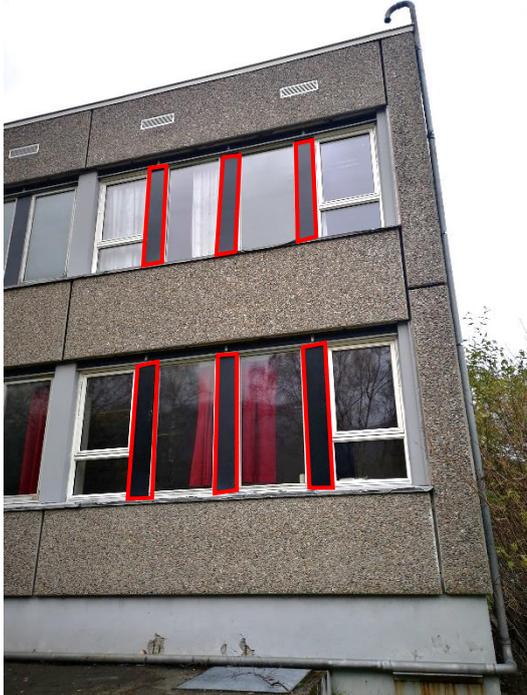
Materiale	Plassering	Mengde	Bilde
Eternittplater på fasade Platene har varierende størrelse og benyttes både «liggende» over vindusfelt og «stående» mellom vinduene	Alle fasader	ca. 130 m ²

Asbestholdige plater er markert i rødt, i dette tilfellet er de «stående».

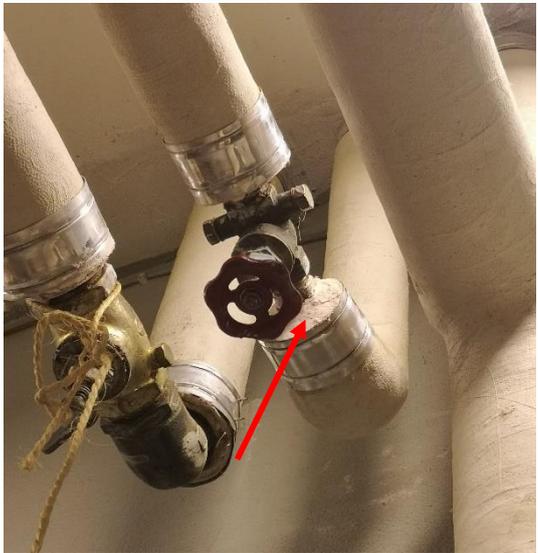
Materiale	Plassering	Mengde	Bilde
<p>Asbestholdig rørisolasjon (mansjetter/endestykker)</p> <p>Det ble ikke registrert asbest i prøvetatt rørbend, men det anbefales uansett å håndtere som asbestholdig på bakgrunn av byggeår og utseende. Bruk av asbest i rørbend kan variere innenfor et bygg, slik at det vil kreve mange prøver uten funn for å kunne være sikker på at rørisolasjonen i bygget er asbestfri.</p>	Tekniske rom i kjeller	ca. 35 stk. endelokk og ca. 40 stk. rørbend

<p>Endelokk har en svakt rosa farge og inneholder asbest.</p>
<p>Asbestholdige himlingsplater</p> <p><i>Prøven med asbest viser at himlingsplaten på prøvepunktet inneholder asbest, og det er tatt utgangspunkt i at alle himlingsplatene i bygningen som ser like ut også inneholder asbest. De ulike typer himlinger ble ikke kartlagt i detalj da det er mer sjeldent er brukt asbest i himlingplater på hele bygninger. Det anbefales å supplere med visuell kartlegging spesifikt mhp. himlingsplater og supplerende prøver for å evt. begrense omfanget av asbest før saneringsarbeidet starter.</i></p>	Antar store deler av 1. og 2. etasje	ca. 2600 m ²

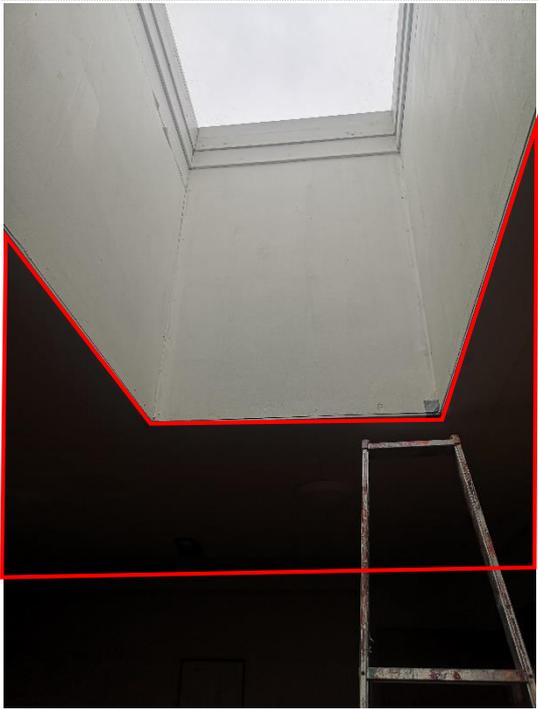
<p>Platene under lyskuppelen inneholder ikke asbest, men himlingsplatene (markert i rødt) inneholdt asbest.</p>

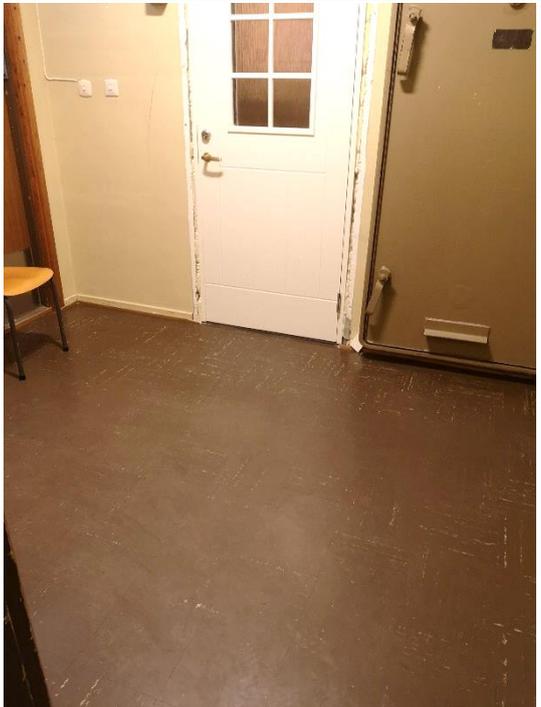
Materiale	Plassering	Mengde	Bilde
Asbestholdig brun gulvflis	Ulike steder i kjelleren, se Vedlegg D	ca. 80 m ²

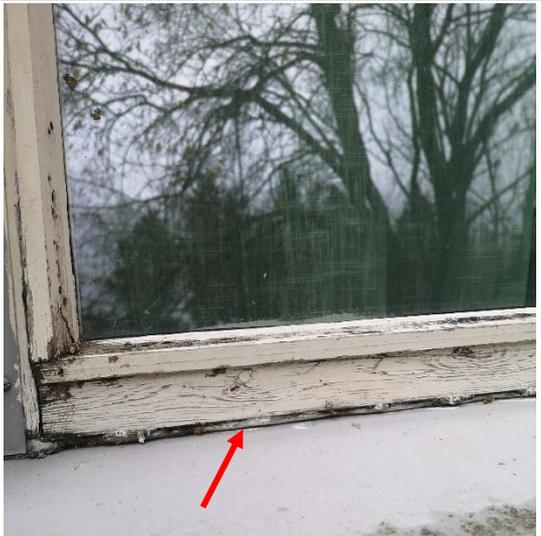
Asbestholdig gulvbelegg, relativt lik vinylfliser i kjelleren <i>Det er sannsynlig at dette gulvbelegget er benyttet under vinylen flere steder.</i>	Rom 120 i 1. etasje	ca. 70 m ²	Ingen bilder av denne forekomsten.
Asbestholdige fugemasser over og under vinduer. <i>Denne fugemassen ble ikke observert under eternittplatene på siden av vinduene.</i>	Hele fasaden hvor det var vinduer	ca. 400 lm

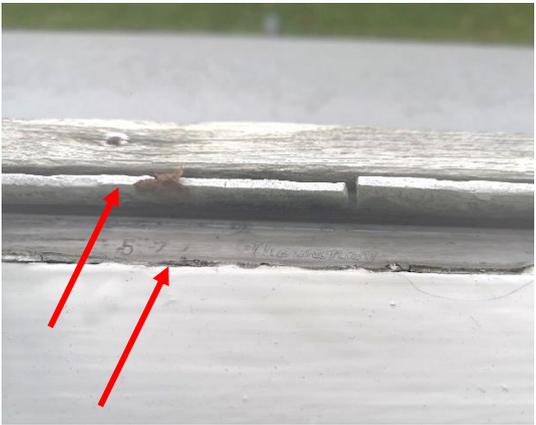
Materiale	Plassering	Mengde	Bilde
Asbest i "kitt" i «Thermopane» isolerglassvinduer (1946 – ca. 1980). Disse inneholder både krysotil og antofyllitt	Se Vedlegg D	143 stk.

<p>Det er vinduskitt på både innside og utside av vinduet.</p>
Asbestholdig stoff rundt isopor på ventilasjonskanaler. <i>Dette ble kun observert på ventilasjonsrommet i kjelleren, men det kan ligge mer skjult i konstruksjonen.</i>	Ventilasjonsrom i kjeller	ca. 10 lm

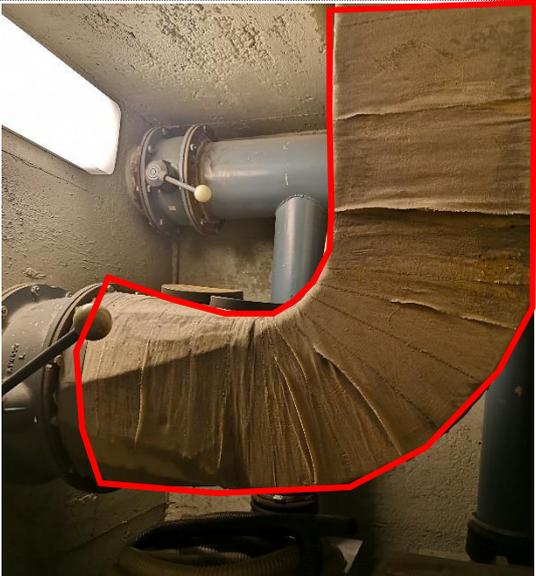
<p>Stoffet utenpå dette røret inneholder asbest.</p>

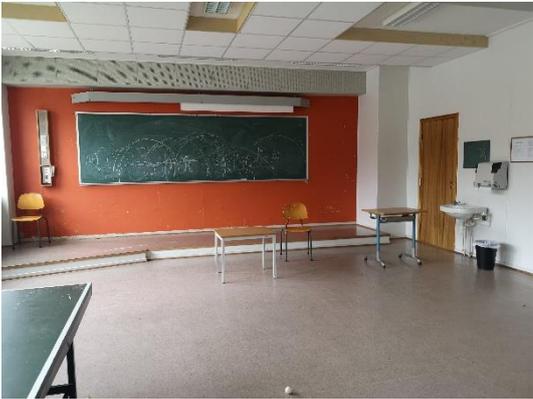
Materiale	Plassering	Mengde	Bilde
Vinylgulvbelegg	Kjeller	ca. 70 m ²

<p>Vinyl gulvbelegg i ett av klasserommene</p>
	1. etasje	ca. 1330 m ²	
	2. etasje	ca. 600 m ²	
	SUM	ca. 2000 m ²	
Gulvlist av vinyl	Kjeller ved trapp	ca. 5 lm.

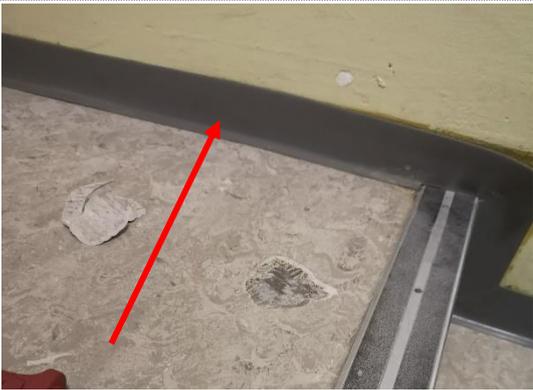
<p>Grå vinyllist på veggen.</p>

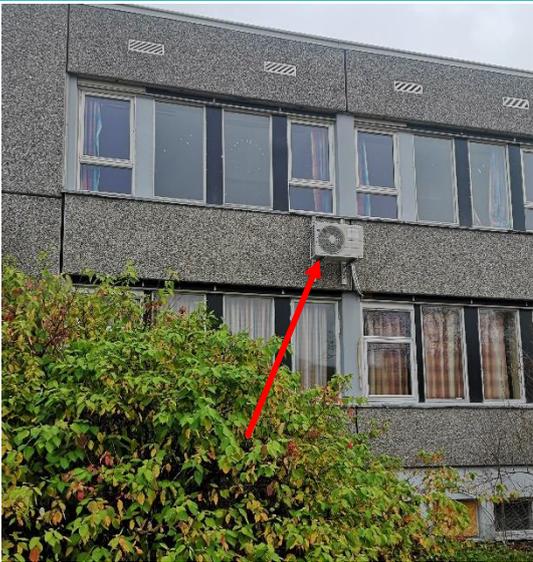
Type	Plassering	Mengde	Bilde
Liten kjølemaskin	Fasade mot vest	1 stk.

1. Gass i kjøleanlegg skal evakueres til egne spesialbeholdere. Dette skal gjøres av kjølemaskinist med F-gass sertifikat. Gassen leveres inn som KFK-/HKFK/HFK-holdig gass til godkjent mottak for farlig avfall eller direkte til Returgass-systemet.
2. Cellegummiisolasjon tas av rørene og legges i plastsekker som leveres til godkjent mottak for farlig avfall som farlig avfall med innhold av bromerte flammehemmere. Se pkt. **Error! Reference source not found.**
3. Rør kappes av og legges i container for metall.
4. Både anleggets innedeler og utedeler inneholder elektriske komponenter og er derfor å regne som elektrisk- og elektronisk avfall. Begge enheter skal derfor legges i egne oppsamlingsenheter for EE-avfall. Se pkt. 6.9.

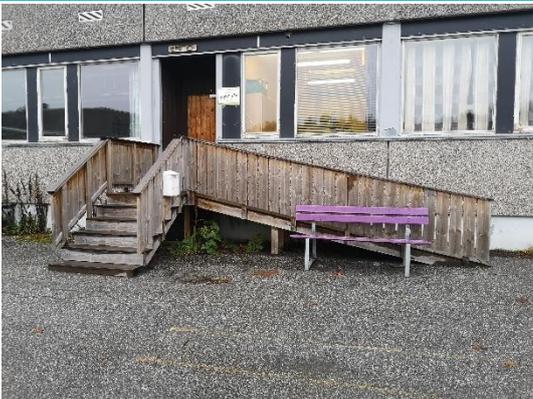
Plassering	Materiale	Mengde	Bilde
Trapp på sørfasade inn mot skolegården	Trevirke brukt ifm. trapp	ca. 0,6 tonn

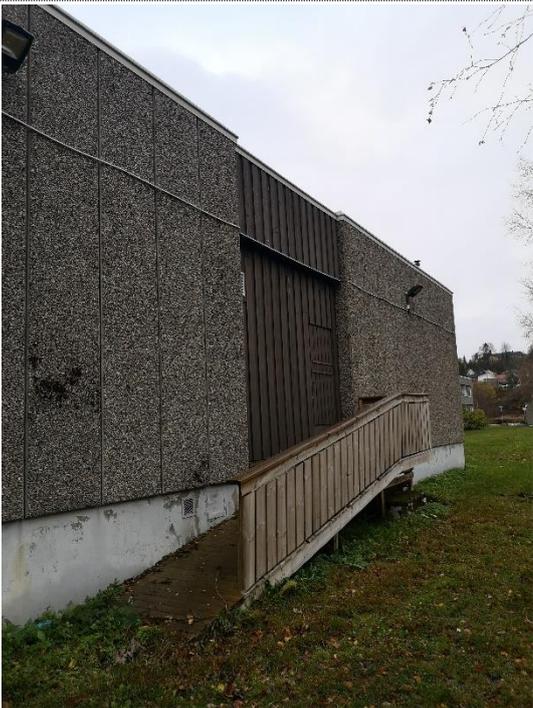
Inngangsparti på nordfasaden	Trevirke brukt ifm. trapp og rampe	ca. 0,5 tonn	<i>Ingen bilder av forekomsten.</i>
Trapp på vestfasaden	Trevirke brukt ifm. trapp	ca. 0,6 tonn

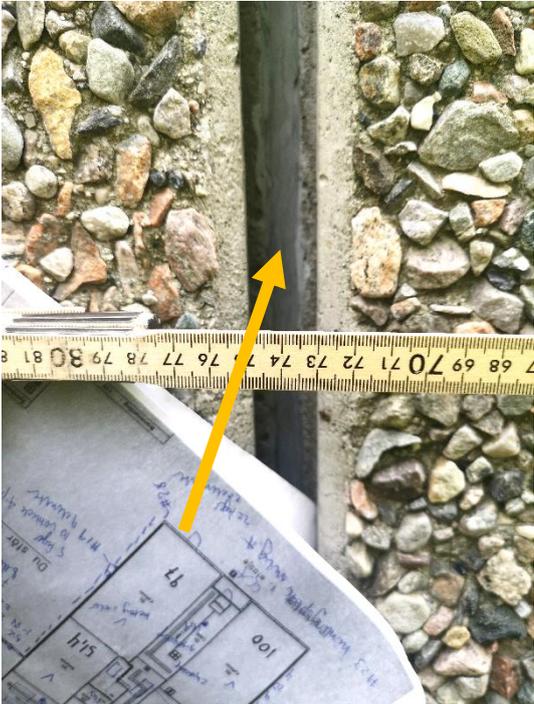
Materiale	Plassering	Mengde	Bilde
<p>Fugemasse mellom betongelementer, den er grå i fargen.</p> <p><i>Mellom noen av elementene så det ut som fugemassen var fjernet og erstattet med en sort gummlist. Det er ikke skilt på dette under befaringen da det også ble registrert grå fugemassen bak gummlisten flere steder.</i></p>	Fasade	ca. 680 lm.

<p>Fugemasse mellom elementene.</p>

PCB vandrer inn i tiliggende materialer, slik at ca. 2 mm av betongen inntil fugemasse må fjernes. Det vises til Fellesforbundets «saneringshefter» for PCB. Det gjøres oppmerksom på at PCB-støv er svært helseskadelig, slik at slik sanering må skje fagmessig og med nødvendig personlig verneutstyr.

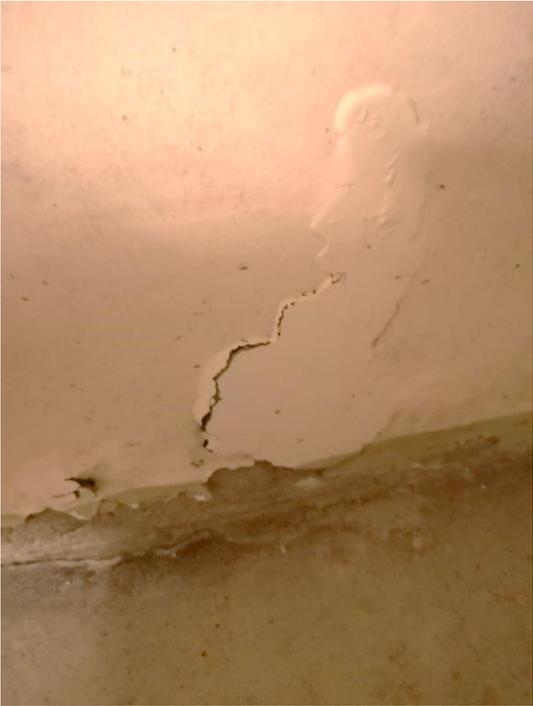
Materiale	Plassering	Mengde	Bilde
<p>Maling på vegg</p> <p><i>Maling som sitter fast i betongen må ikke saneres, men kan håndteres iht. kap 4.2</i></p> <p><i>Kun løs maling, eller maling som enkelt kan separeres fra betongen skal saneres.</i></p>	Tilfluktsrom i kjelleren	<p>Kun løs maling skal saneres</p> <p>Størrelsen på vegg-arealet er ca. 80 m²</p>

<p>Bilde fra veggen viser løs maling som må saneres.</p>
