Mannskapskaserne, Ørland kampflybase

Forsvarsbygg

Miljøkartlegging

DOKUMENTKODE: 415980-03-RIM-RAP-001

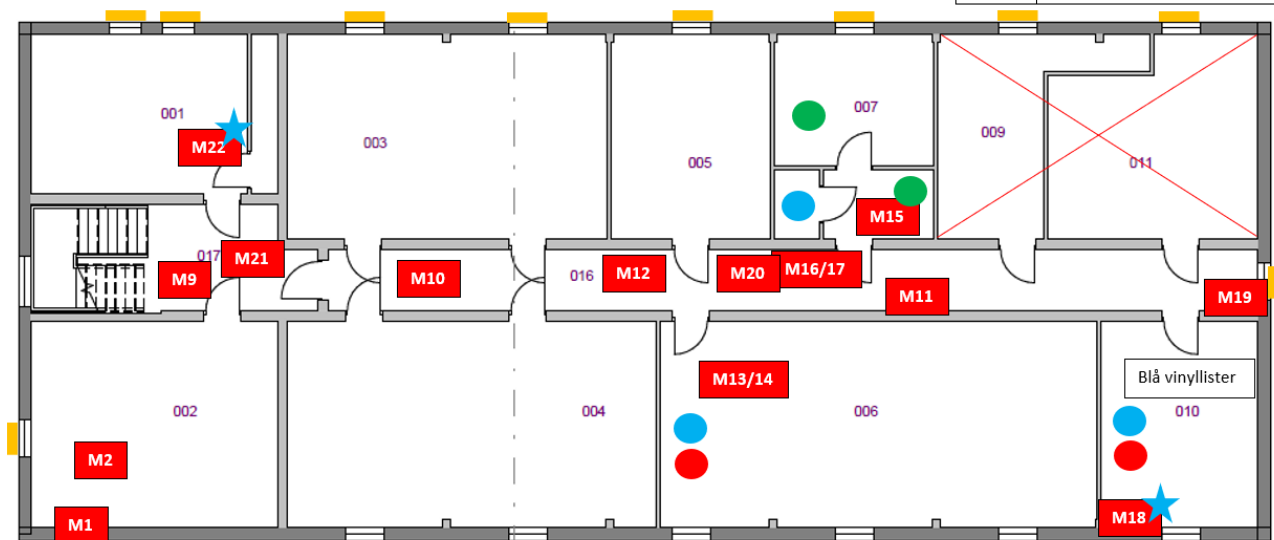
Figur 5 Planskisse av kjeller med omtrentlig plassering av prøvepunkter og funn av farlig avfall. Ikke utført kartlegging av rom 009 og 011 (rødt kryss).

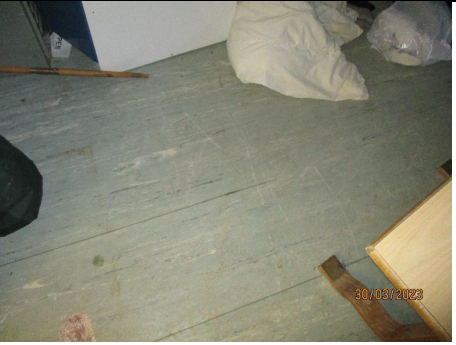
Bygningsmateriale	Beskrivelse	Bilde
<p>Gulvbelegg med lim</p>	<p>Det ble registrert ulike typer gulvbelegg i bygget. I første og andre etasje er det gulvbelegg av vinyl i nesten alle rom, men disse vurderes å være for nye til å inneholde asbest. Det er ikke kjent om det er eldre gulvbelegg under nyere belegg. Dersom det påtreffes eldre belegg under, må disse kontrolleres for innhold av asbest.</p> <p>Det er registrert to ulike eldre gulvbelegg i kjelleren. Det er påvist asbest i et grønspraglete gulvbelegg med lim, jf. prøve M13. Iht. analyserapporten er det påvist asbest i det lyse laget under gulvbelegget, men gulvbelegg med lim håndteres sammen som asbestholdig. Det er ikke påvist asbest i et brunt gulvbelegg, jf. prøve M15.</p> <p>Belegget med asbest er også benyttet på vegger i dusj i kjelleren.</p> <p>Grønt vinylbelegg i kjelleren saneres av godkjent firma og leveres som asbestholdig materiale til godkjent mottak.</p> <p>Det gjøres oppmerksom på at det er registrert rød maling med svært høyt nivå av PCB under gulvbelegget. Det antas derfor at belegg og lim også inneholder høye nivåer av PCB, i tillegg til at belegget antas å inneholde mykgjørere som ftalater og klorparafiner. Endelig sluttdisponering må derfor avklares med aktuelt mottak.</p> <p>Estimert mengde asbestholdig vinylbelegg/lim er ca. 100 m².</p>   <p>Vinylbelegg i kjeller – ikke påvist asbest.</p>

<p>Vinylbelegg med asbest i kjeller.</p>   <p>Vinylbelegg med asbest på gulv og vegger i kjeller.</p>

Kapittel	Stoff og bygningmateriale	Fjerning, håndtering og levering	Avfallsstoffnr/ EAL-kode	Mengde
7.2	Gulvbelegg/lim med asbest	Sanering eller arbeider med asbestholdige materialer skal kun skje av virksomheter som er godkjent av Arbeidstilsynet til å utføre slikt arbeid. Alle materialer med asbestinnhold skal pakkes inn i to lag plast, merkes og leveres til godkjent mottak.	7250 170605	100 m ² /300 kg

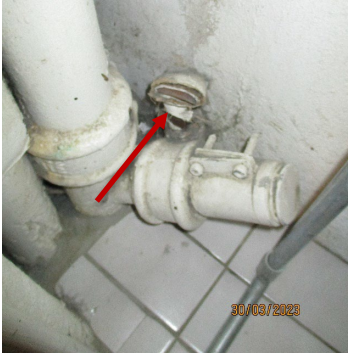
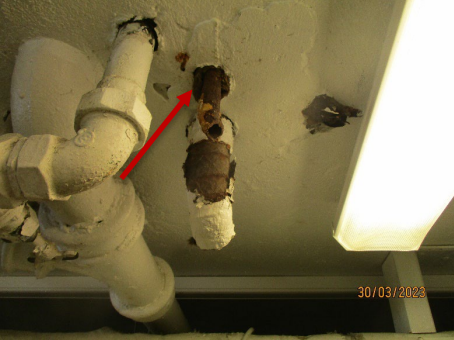
Bygningsmateriale	Beskrivelse	Bilde
<p>Eldre isolasjon på radiatorrør</p>	<p>Det er registrert eldre radiatorrør med isolasjon i bygget. Det ble registrert rester av rør i himling i vaskerom i kjeller, og rørene strekker seg opp gjennom første og andre etasje og opp på kryptloftet.</p> <p>Det er registrert asbest i hvit rørisolasjon på disse rørene, jf. prøve M22. Det er ikke kjent om det kan være tilsvarende isolasjon på radiatorrør skjult i gulv og vegger ellers i bygget, men man bør være obs på at dette kan forekomme.</p> <p>Eldre hvit rørisolasjon på radiatorrør håndteres som asbestholdig materiale.</p> <p>Det anslås ca. 15 lm rør med asbestholdig rørisolasjon.</p>

<p>Rørisolasjon – påvist asbest, vaskerom i kjeller.</p>

7.2	Rørisolasjon med asbest		7250 170601	15 lm
7.2	Tettemasse i rørgjennomføringer med asbest		7250 170605	
7.2	Branndør med asbest - kan forekomme		7250 170601

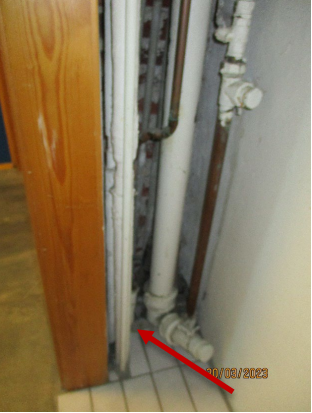
<p>Rørisolasjon – påvist asbest, lite rom i gang i første etasje.</p>
<p>Branndører</p>	<p>Det er registrert flere branndører i kjelleren med ukjent alder. Dersom dørene skal fjernes, må disse undersøkes for innhold av asbestholdige materialer før fjerning. Det kan være eternitt rundt låsen, evt. en tynn hvit asbestholdig plate bak metallplaten.</p> <p>Hvis det registreres materialer med mistanke om innhold av asbest, skal dørene håndteres som asbestholdig.</p>

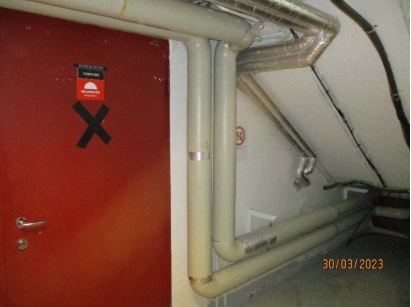
<p>Eksempel på branndør i kjeller – må undersøkes nærmere dersom dørene omfattes av arbeidene.</p>

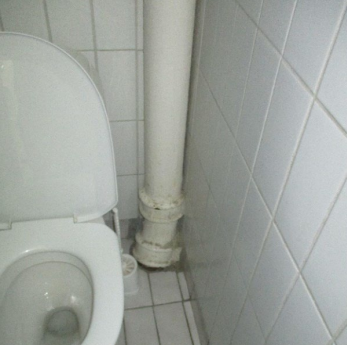
<p>Soilrørskjøter</p>	<p>Det er registrert soilrør av støpejern i bygget. Soilrørskjøter kan inneholde en pakning av asbest, dette må undersøkes dersom soilrørskjøter skal fjernes.</p> <p>Eventuelle pakninger håndteres som asbestholdige. Blyforingen tas ut og leveres som egen fraksjon til materialgjenvinning. Røret håndteres som metallavfall.</p>

<p>Eksempel på soilrør i bygget.</p>

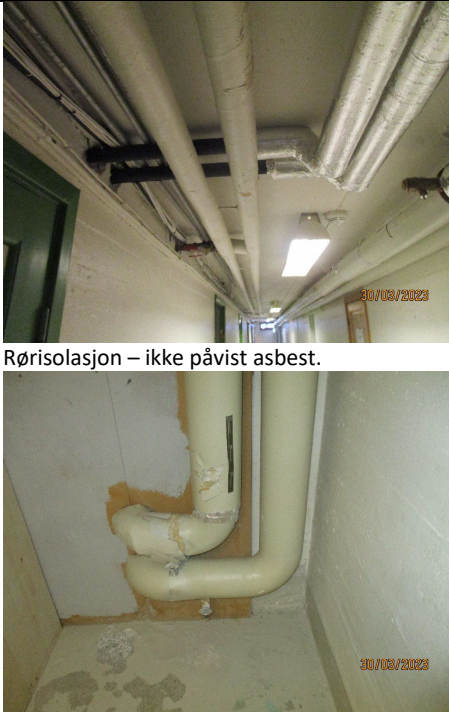
Bygningsmateriale	Beskrivelse	Bilde
<p>Eldre isolasjon på rør</p>	<p>Det er registrert både ny og eldre rørisolasjon i kjelleren. Eldre rørisolasjon med glassull og sort papp, samt glassull med hvit striekappe ble prøvetatt, jf. prøvene M12, M20 og M21. I tillegg ble det tatt prøve av hvit tetting på fjernvarmerør, jf. prøve M19.</p> <p>Det ble ikke registrert asbest i disse prøvene. Det ble heller ikke registrert typisk hvitt asbestholdig pulver i rørbend i kjelleren.</p> <p>Eldre rørisolasjon av glassull kan dermed håndteres som ordinært avfall.</p> <p>Nyere isolasjon av mineralull håndteres også som ordinært avfall.</p> <p>Kommentar: dersom det skulle påtreffes rørbend med hvitt pulver, må arbeidene stanses umiddelbart og isolasjonen må undersøkes nærmere for videre arbeider.</p>

<p>Rørisolasjon – ikke påvist asbest.</p> <p>Rørisolasjon – ikke påvist asbest.</p>
<p>Tettemasse tredør</p>	<p>Det er ikke registrert asbest i tettemasse i branndør av tre til soverom i 2. etasje, jf. prøve M6. Dørene kan håndteres som ordinært avfall.</p>

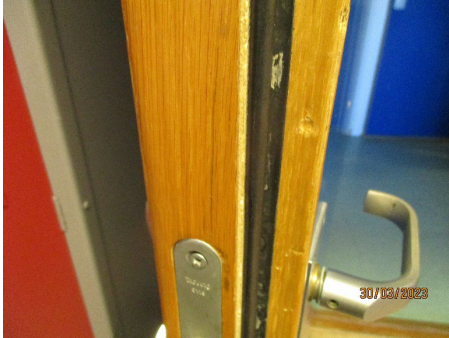
<p>Branntetting i dør – ikke asbest.</p>

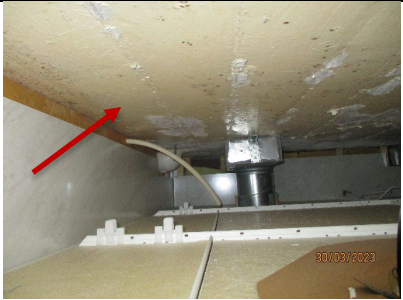
Bygningsmateriale	Beskrivelse	Bilde
	<p>Alle prøver av maling på vegger og himling i 1. og 2. etasje, samt på vegger i teknisk rom i kjeller, inneholder sink over grensen for farlig avfall.</p> <p>All maling som fjernes fra vegger og himlinger leveres derfor til godkjent mottak som farlig avfall mhp. sink. Betong med maling på kan håndteres som ordinært avfall.</p>

<p>Maling i himling på bad, over nedsenkede himlingsplater.</p>
Keramiske fliser	<p>Keramiske fliser regnes ikke som farlig avfall, men det kan ha blitt brukt asbestholdig- eller PCB-holdig lim/mørtel til å feste dem med.</p> <p>Det er keramiske fliser på enkelte rom i kjeller, samt på toaletter i første og andre etasje. De fleste flisgulvene antas å være for nye til å inneholde asbest eller PCB.</p> <p>Det er i utgangspunktet ikke planlagt fjerning av fliser på gulv, og det er derfor ikke undersøkt om det kan være PCB eller asbestholdig materialer i fuger, lim eller i ev. maling/avretting under flisene. Dersom fliser på gulv skal fjernes, må dette undersøkes.</p>

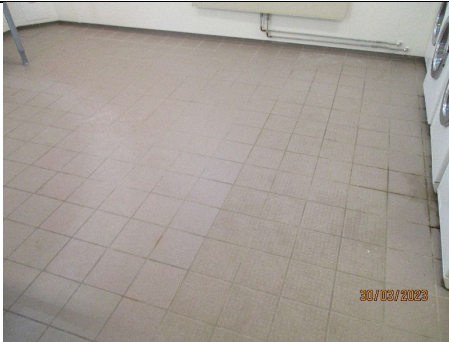
<p>Keramiske fliser på gulv i kjeller.</p>

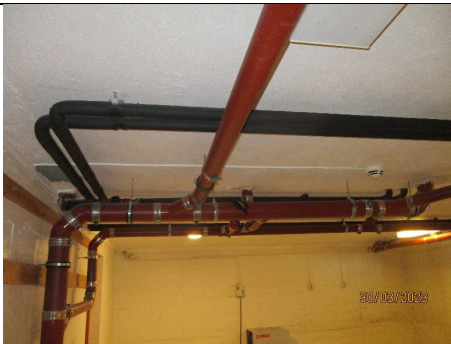
<p>Cellegummi rundt rør i kjeller.</p>
Cellegummi på fasade	Som nevnt i kapittel 7.3 ble det ikke registrert brom i cellegummi brukt som tetting på ender av fasadeplatene. Denne kan derfor håndteres som ordinært avfall.

7.8	Cellegummi med bromerte flammehemmere	Leveres til godkjent mottak som farlig avfall med bromerte flammehemmere.	7155 170603	
7.9	EE-avfall	Alt demonteres fra bygget uten at det knuses, legges i egnede enheter, f.eks. pallebur. Sparepærer og lysrør skal leveres i egne beholdere. Avfallet leveres til godkjent mottak som EE-avfall.	1599 160213

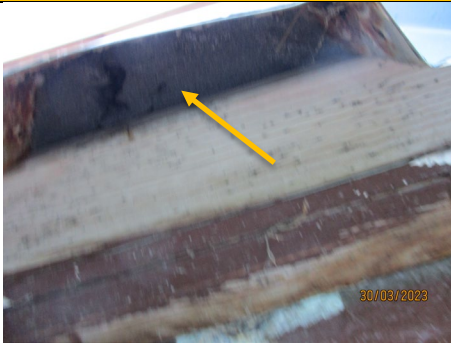
<p>Cellegummi på fasade – ordinært avfall.</p>

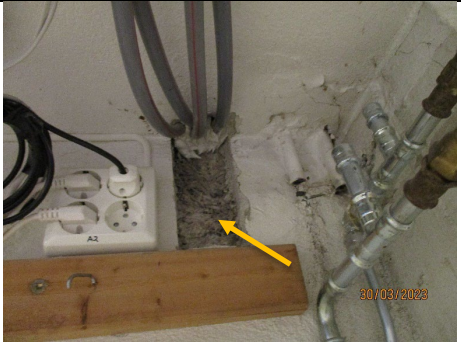
<p>Tresonitt i vegg – ordinært avfall.</p>
