| OPPDAG | <b>Akuttvurdering Rambergsveien</b> | DOKUMENTKODE | 10217434-14-RIGberg-NOT-039 |
| EMNE | Akuttvurdering etter steinsprang | TILGJENGELIGHET | Åpen |
| OPPDRAAGSGIVER | <b>Bergen Kommune</b> | OPPDRAAGSLEDER | Herbjørn P. Heggen |

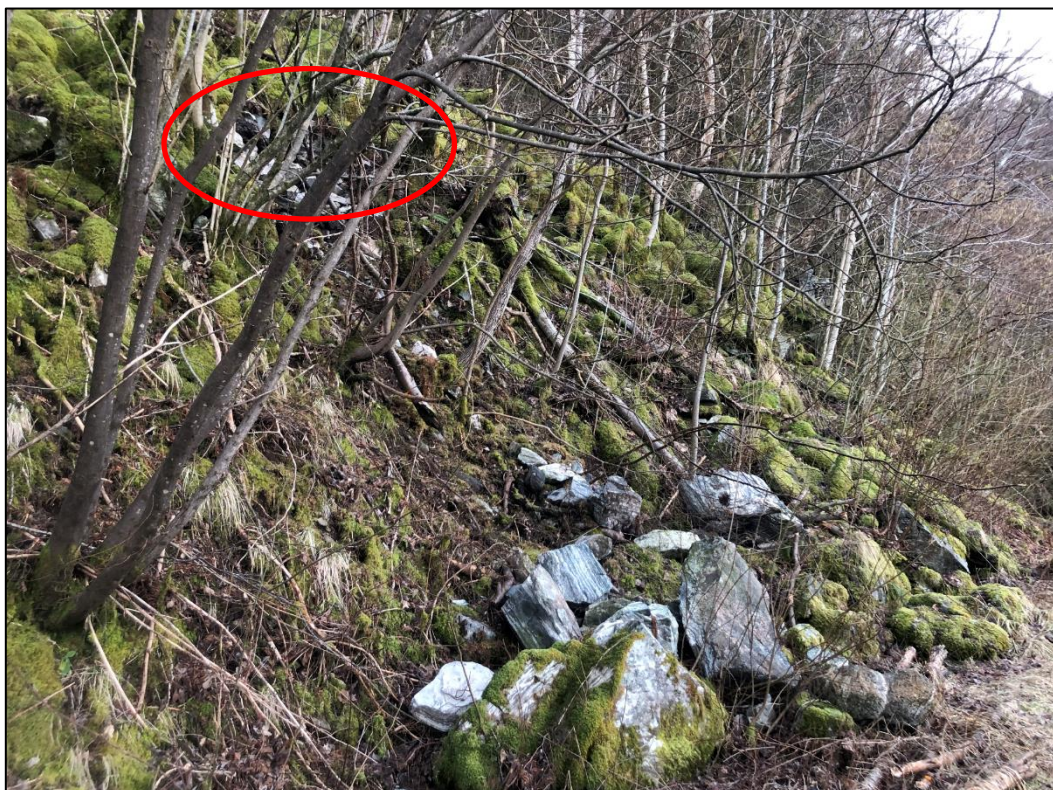
Ved skredpunkt 1 går turveien gjennom en eksisterende ur som tilsynelatende har lagt i lengre tid. Store deler av uren både på oppsiden og nedsiden av veien er dekket med tykk mose. Raset har løsnet fra uren ca. 5 meter i overkant av turveien (Figur 2). Skredavsetningene består av blokker på opp til 0,3 m<sup>3</sup> og det er estimert skredavsetninger på totalt ca. 2 m<sup>3</sup>. I tillegg er det skredavsetninger etter tidligere ras som ligger i siden av turveien med en estimert mengde på 3-5 m<sup>3</sup>. Flere trær er tatt av skredet. Skråningshelningen på nedre del uren er målt til omtrent 50 grader, mens det lengre oppe flater litt ut til 30-40 grader.

Figur 2 Skredpunkt 1, løснеområde fra eksisterende ur er markert med rødt.

Raset fra uren har ført til at gjenværende del av uren er blitt mer ustabil og det er sannsynlig at det vil rase mer fra det aktuelle området. Større tiltak som f.eks å lage en større voll eller stabilisere massene, er ikke praktisk mulig å gjennomføre og/eller vil ha en svært høy kostnadsramme og ansees derfor som ikke realistisk for aktuelt område.

Det anbefales derfor å etablere en mindre voll langs grøften av turveien for å hindre eventuelle nye ras i å nå ut på veien. Vollen bygges opp av grove blokker og eksisterende skredmasser, med ca. høyde 1 m, bredde 2 meter og lengde 4 meter, se figur 5 for plassering. Nærmere anvisning kan gjøres i felt med entreprenør om nødvendig. Det er viktig å ikke grave mer i de gjenværende massene i urskråningen, da de vil bli ytterligere ustabile, men bruke skredavsetningene som ligger langs turveien.

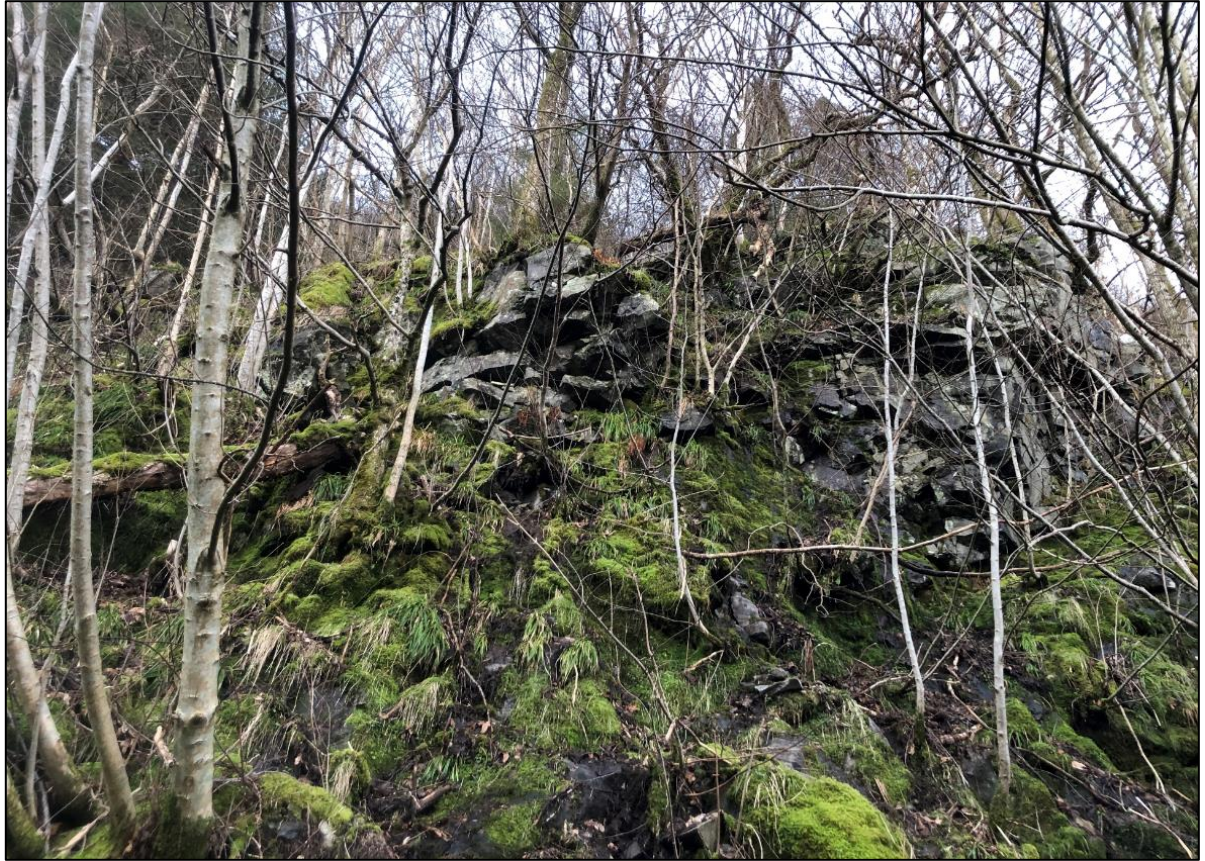
Skredpunkt 2 har antatt løснеområde fra en østvendt bergskrent ca. 30 meter over turstien (Figur 3). Det er observert flere løse partier i bergskrenten. Terrenget bak bergskrenten er noe slakere med helningsvinkel på estimert 30-40 grader, før det kommer en ny bergskrent som er omtrent 30 meter høy. Det kan ikke utelukkes at skredmateriale også kan ha løsnet fra denne bakenforliggende bergskrenten, da det på befaring er observert større avgrensede partier med åpne sprekker. På sørsiden av bergskrenten er det et lengre parti med sammenhengende eldre ur med helningsvinkel på omtrent 50 grader. Her er det observert flere tidligere skredhendelser hvor skredmateriale har stoppet i terrenget over turveien.

Figur 3. Skredpunkt 2, antatt løснеområde

Skredavsetningene er antatt å være et resultat av flere skredhendelser over tid. Det er vurdert at fjellskrenten øst for turveien ikke har tilstrekkelig stabilitet da det er flere avgrensede partier med åpne sprekker. Evt. nye steinsprang ansees som svært sannsynlig.

Det er på bakgrunn av dette anbefalt å utføre manuell spettrensk av bergskrenten og bergpartiet i overkant. Deretter bør ustabile bergparti sikres med bolter. Aktuelle sikringstiltak må anvises av geolog sammen med sikringsentreprenør. Endelig plassering og dimensjoner av boltene må anvises etter rensk av området. Det er aktuelt å benytte Ø20 mm endeforankrede bolter med lengde 1,5 – 4,0 meter. Boltene må være i galvanisert og pulverlakkert utførelse og leveres med plate, kule og mutter. Tiltak må utføres fra tau.

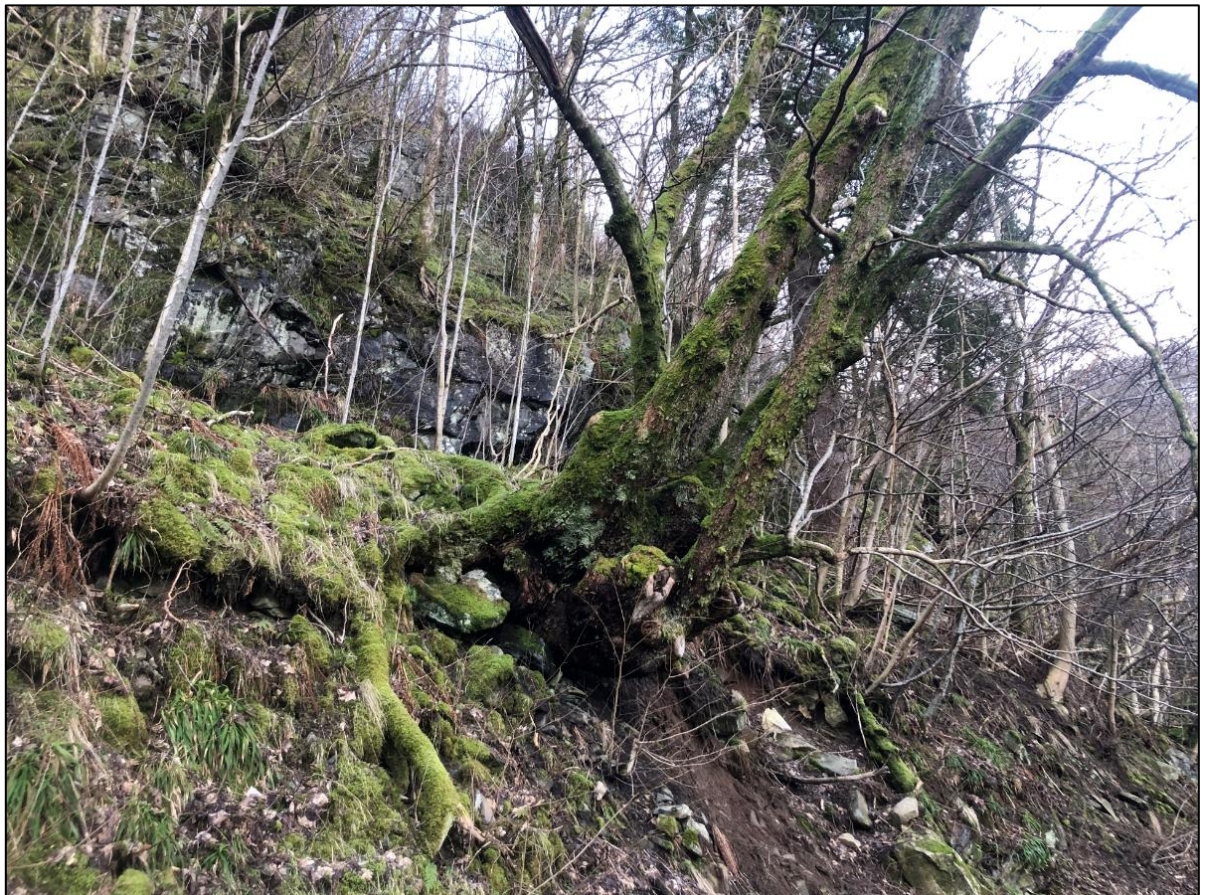
Det er i tillegg observert et større tre (Figur 4) som lener seg mot turveien. Det er spor etter utvasking av løsmasser under treet.

Figur 4. Skredpunkt 2, et større tre som lener seg mot turveien.

Det store treet som lener seg mot turveien vurderes tilstrekkelig stabilt, da det antagelig har etablert sterke røtter som også kan være med å stabilisere massene.

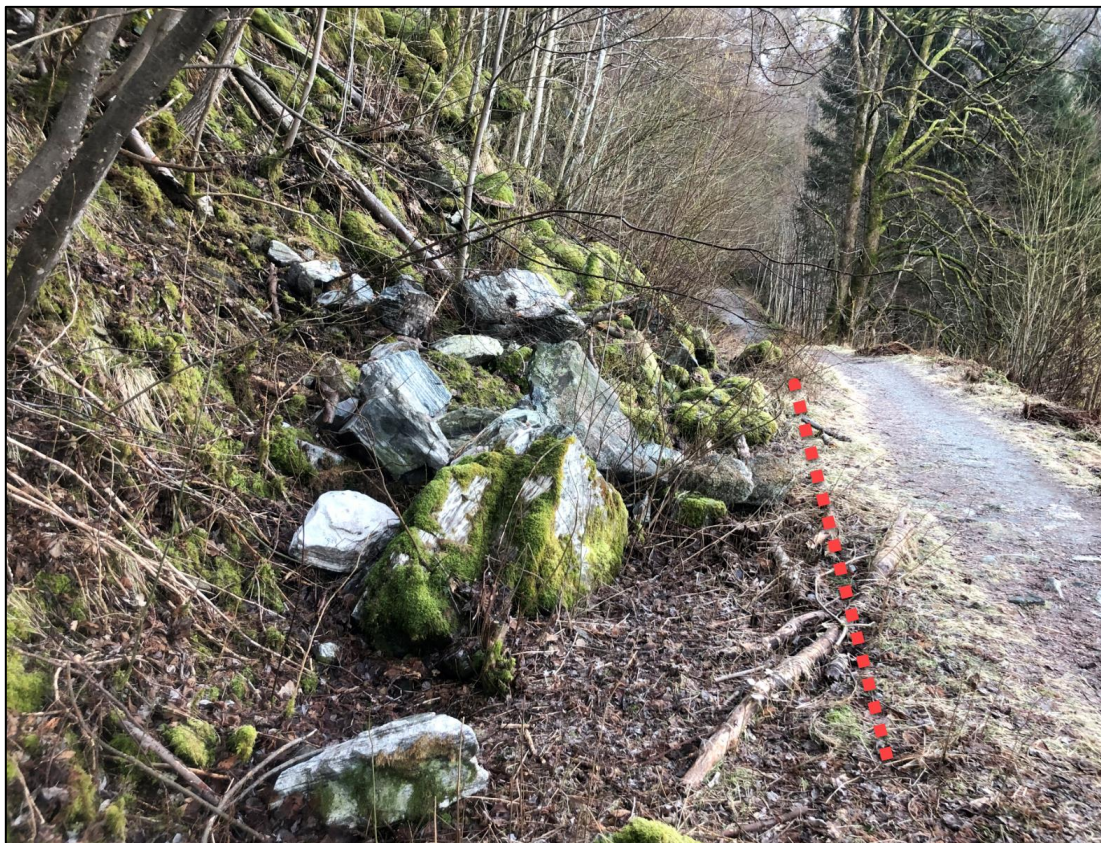
Figur 5 Rød stiplet linje viser plassering av voll.
