# Risikovurdering Legionella

| Firma/Navn: | Brunla Ungdomsskole, Stavern |

### RISIKOVURDERING/KARTLEGGING LEGIONELLASIKRING AV BYGG

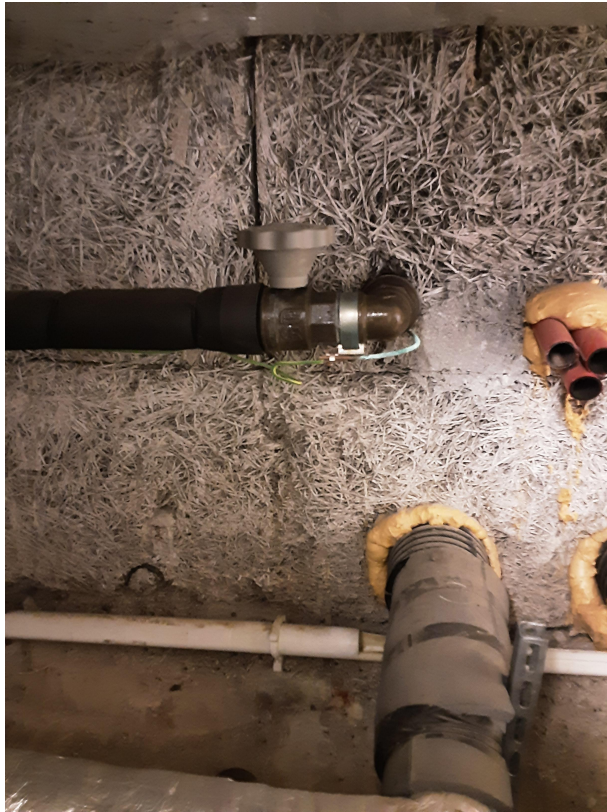
Spørsmål: Rørdimensjon inntak

| Beskrivelse av anlegg | Kommentar |
|---|---|
| Rørdimensjon inntak | 64 mm 1 |
| Materialtype | Kobber |

Beskrivelse: VanninntakI, Filnavn: IMG\_20230510\_080454.jpg

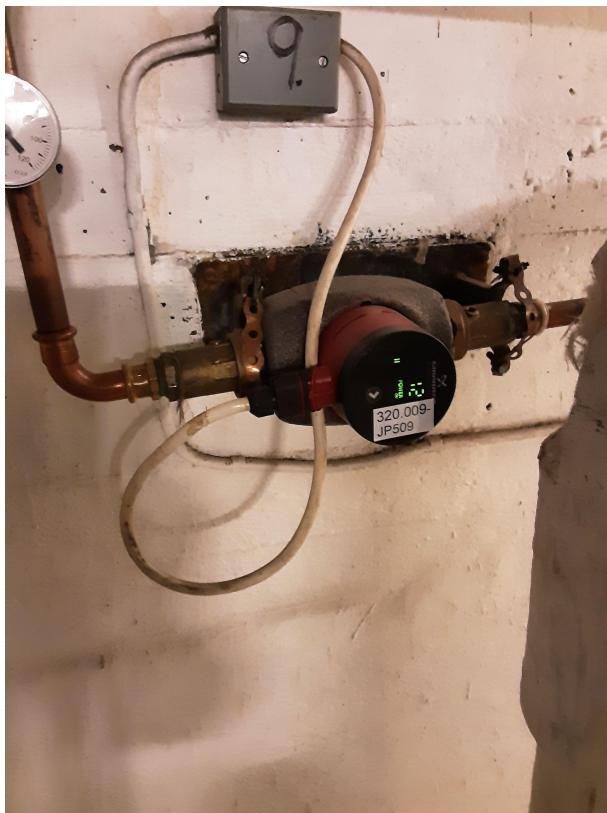
Spørsmål: Sirkulasjonledning? VVC, VVX?

| Varmtvann (VV) | <Kommentar> |
|---|---|
| SIRKULASJONLEDNING? VVC, VVX? | Vvc 1 |

Beskrivelse: Sirk. Pumpe, Filnavn: IMG\_20230510\_082435.jpg

| Foreslåtte tiltak | | <Kommentar> |
|---|---|---|
| Temperatur vvc | kvartalsvis kontroll av pumpefunksjon og måling av temperatur ute på vvc ledning | |
| Kontroll av innregulering vvc | Ved behov dersom avvik registreres | |
