Beregnet til  
Trondheim Kommune

# OPPGRADERING AV GRÅKALLBANEN

Oppdragsnavn Oppgradering av Gråkallbanen, kostnadsestimat  
Prosjekt nr. 1350051779  
Mottaker Trondheim Kommune, eierskapsenheten  
Dokument type Rapport  
Versjon 01  
Dato 24.06.2019  
Utført av Pål Ibrekk, Robert Hoven, Johan Martin Tiller, Tor Nilssen, Odd Harald  
Bjørndal, Stig Rangå, Karl Marius Stafto, Magnus Berntzen Nordlid, Jon  
Magne Ofte, Tor Lunde  
Kontrollert av Stefan Andreas Edin Nilsen  
Godkjent av Jon Magne Ofte  
Beskrivelse Rapporten presenterer  
- Forslag til utbedring på Gråkallbanens infrastruktur og behovet for  
fornyelse og oppgradering sammenlignet med dagens situasjon  
- Kostnadsestimat på foreslåtte forbedringstiltak

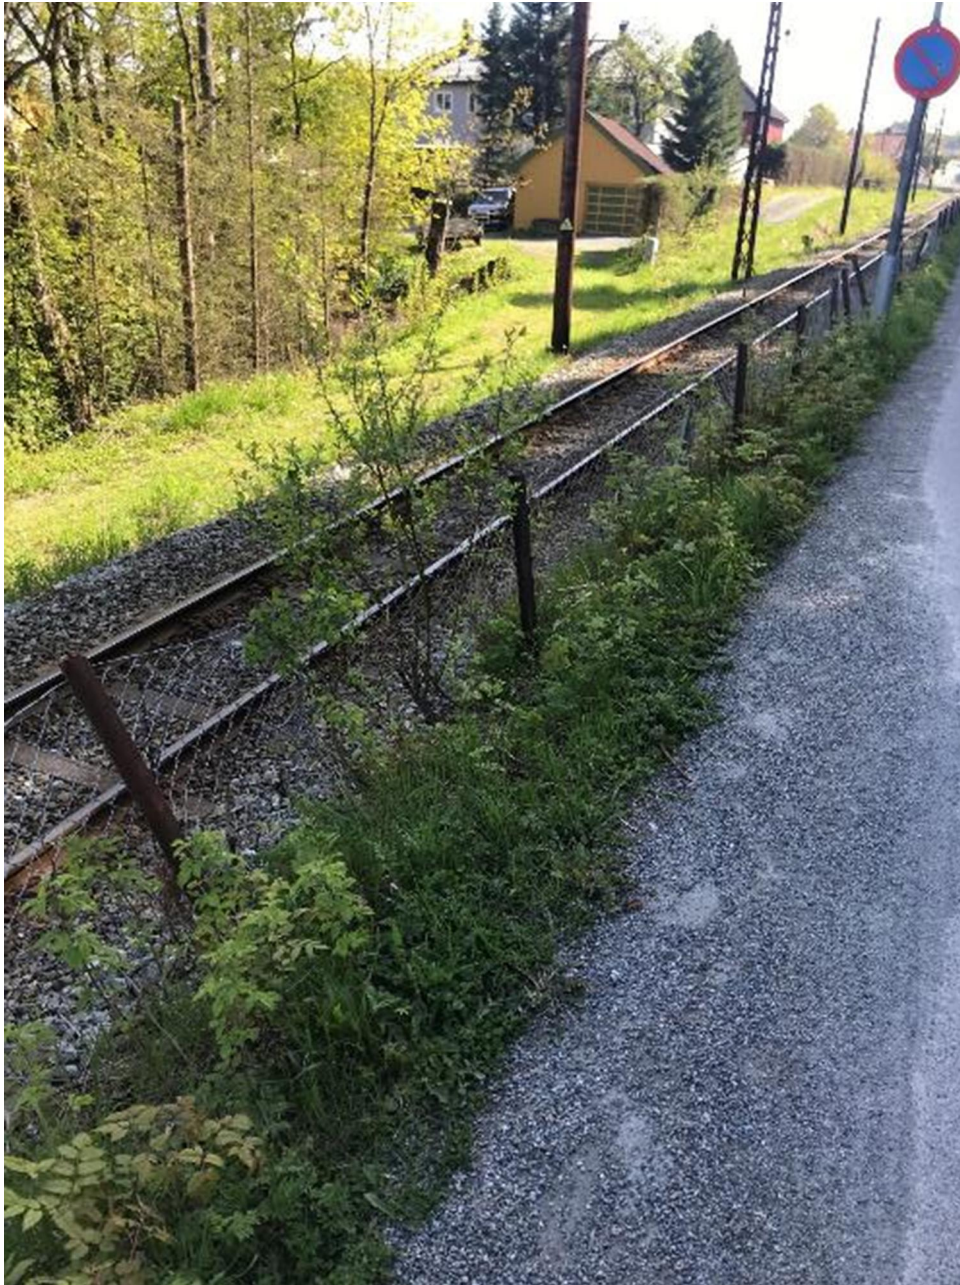
For de 140 meterne nord for enkeltkrysningspunktet er standarden dårlig. Flettverksgjerdet på strekningen er av en så dårlig forfatning at det ikke er i stand til å hindre verken myke eller kjørende trafikanter fra å falle ned på trikkesporet dersom uhellet skulle være ute. På denne delen av strekket er det heller ikke fortau med kantstein mellom kjørebane og gjerde/trikkspor. Trafikksikkerhetssituasjonen på denne strekningen må derfor defineres som kritisk, da det er fare for liv og helse dersom noen faller eller kjører ned på sporet i det det kommer en trikk.

Figur 4 Gjerdet langs Gamle Åsvei er i en dårlig forfatning, og hindrer verken myke trafikanter eller kjørende fra å falle ned på sporet skulle uhellet være ute. Dette er et element som av trafiksikkerhetshensyn må utbedres.

Strekningen bør opprustes med et kjøresterkt rekkverk som kan forhindre at kjøretøy og trafikanter havner ned på sporet ved en ulykke. Dette punktet ble poengtert i 2019, men er ikke utbedret. Merk at en oppgradering av veg, støttemur og gjerde på denne strekningen er en nødvendig oppgraderingsoppgave man kan regne som vedlikeholdsetterslep på anlegget, løsrevet fra ønsket om kvalitetsøkning.
