## VEDLEGG C3 – FOTODOKUMENTASJON

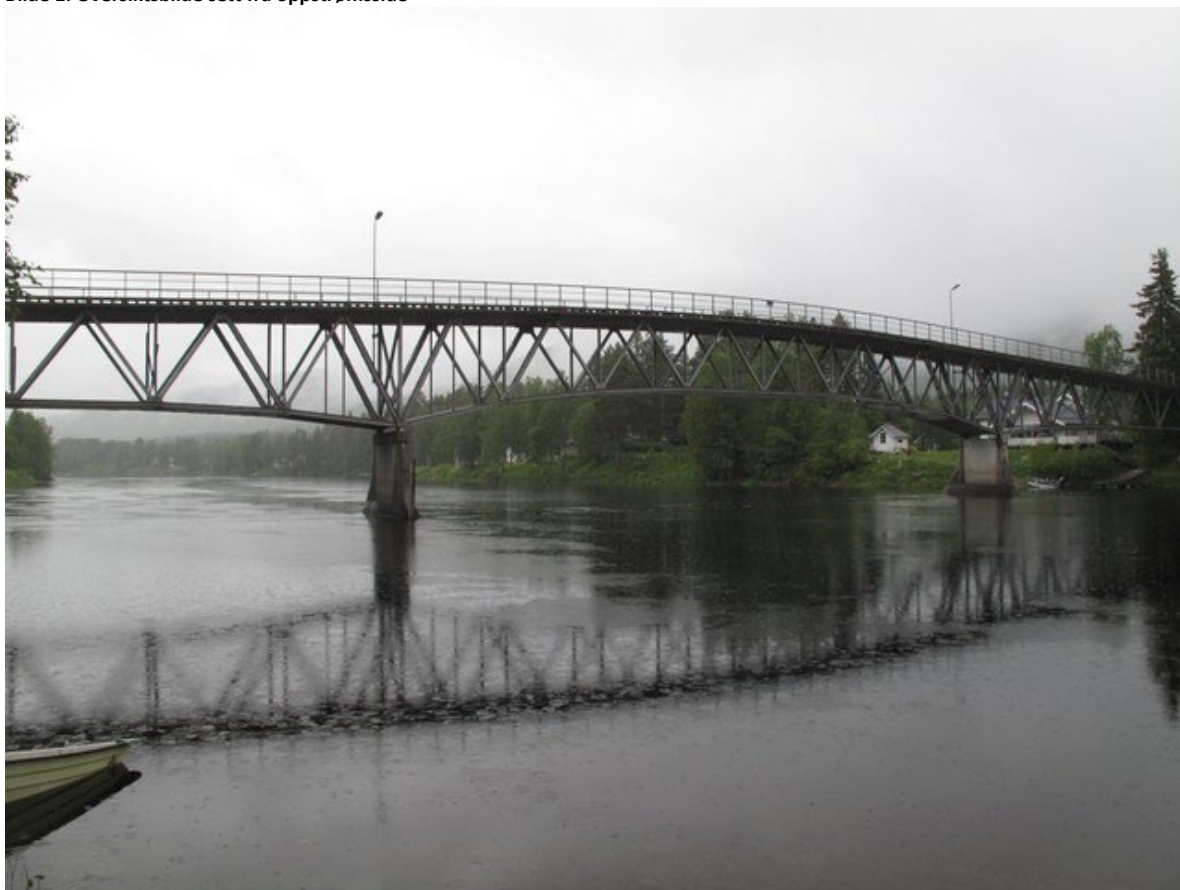
Bilde 1: Oversiktsbilde sett fra oppstrømsside

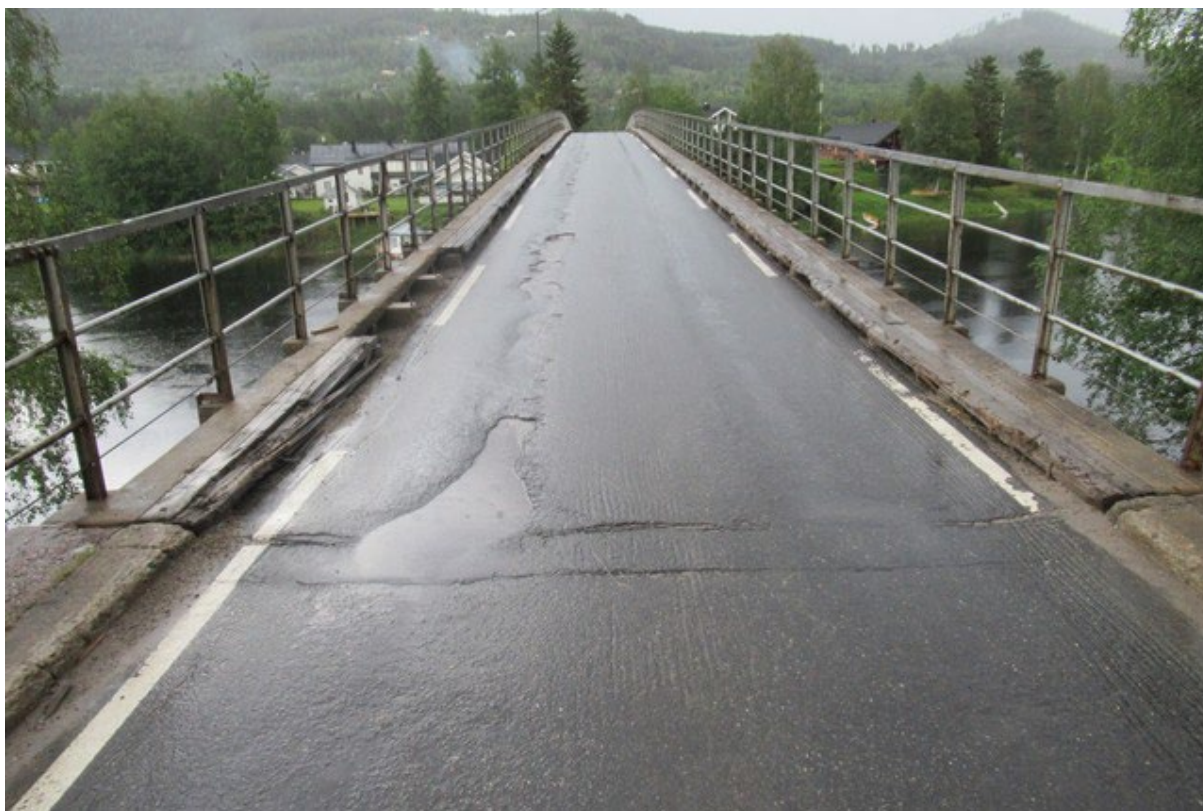
Bilde 2: Over brua sett fra vest

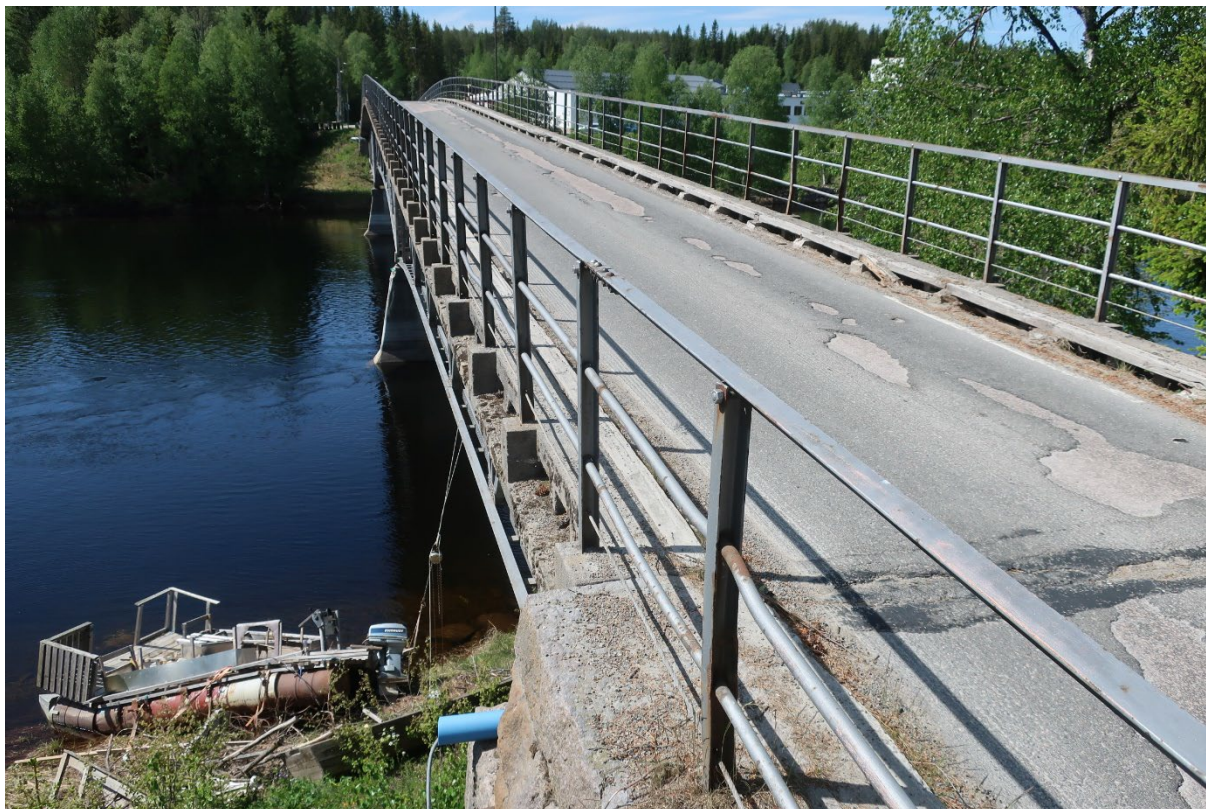
Bilde 3: Over brua sett fra øst

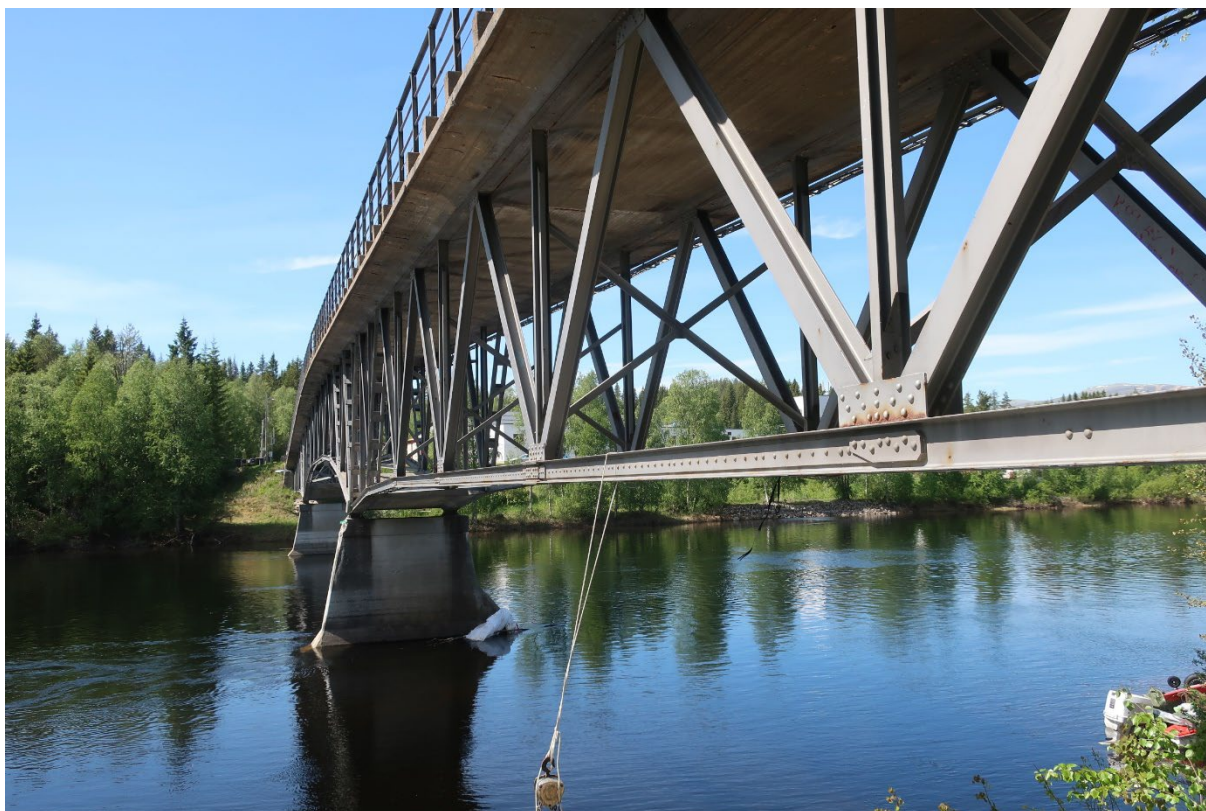
Bilde 4: Sett fra østsiden under brua

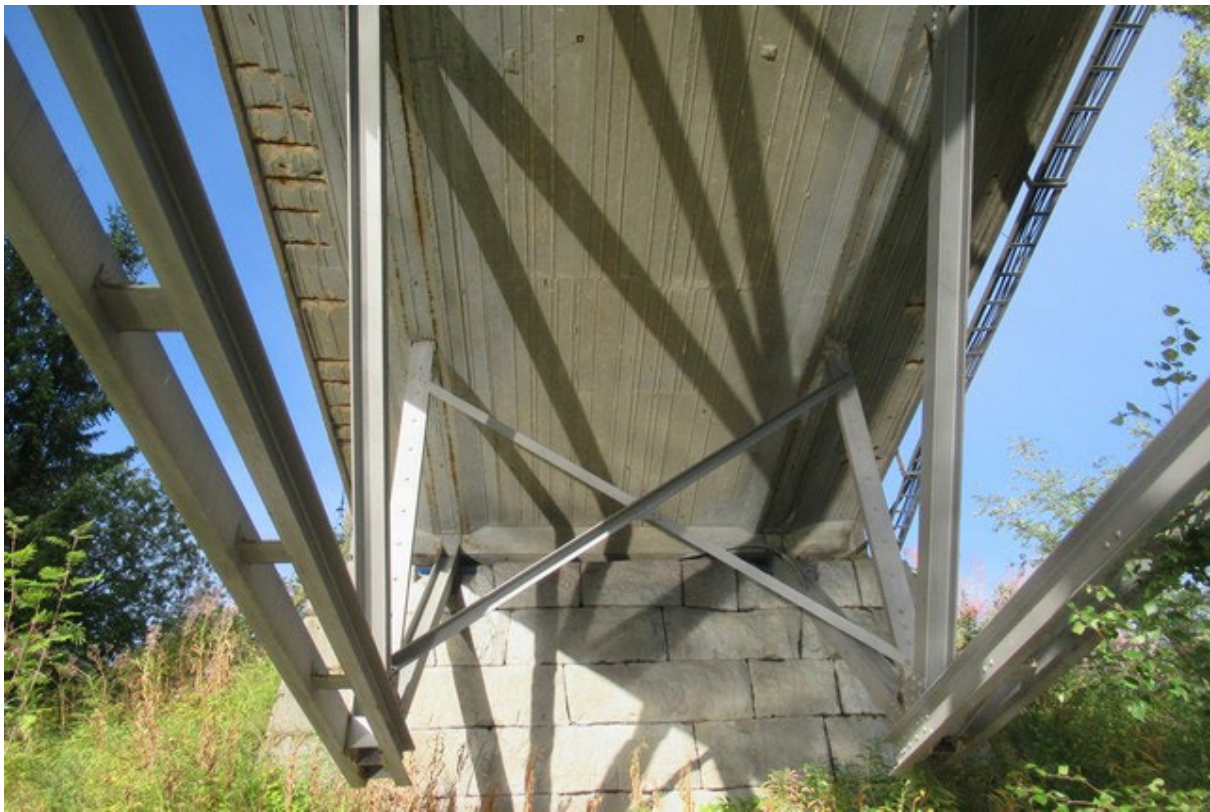
Bilde 5: Landkar vest

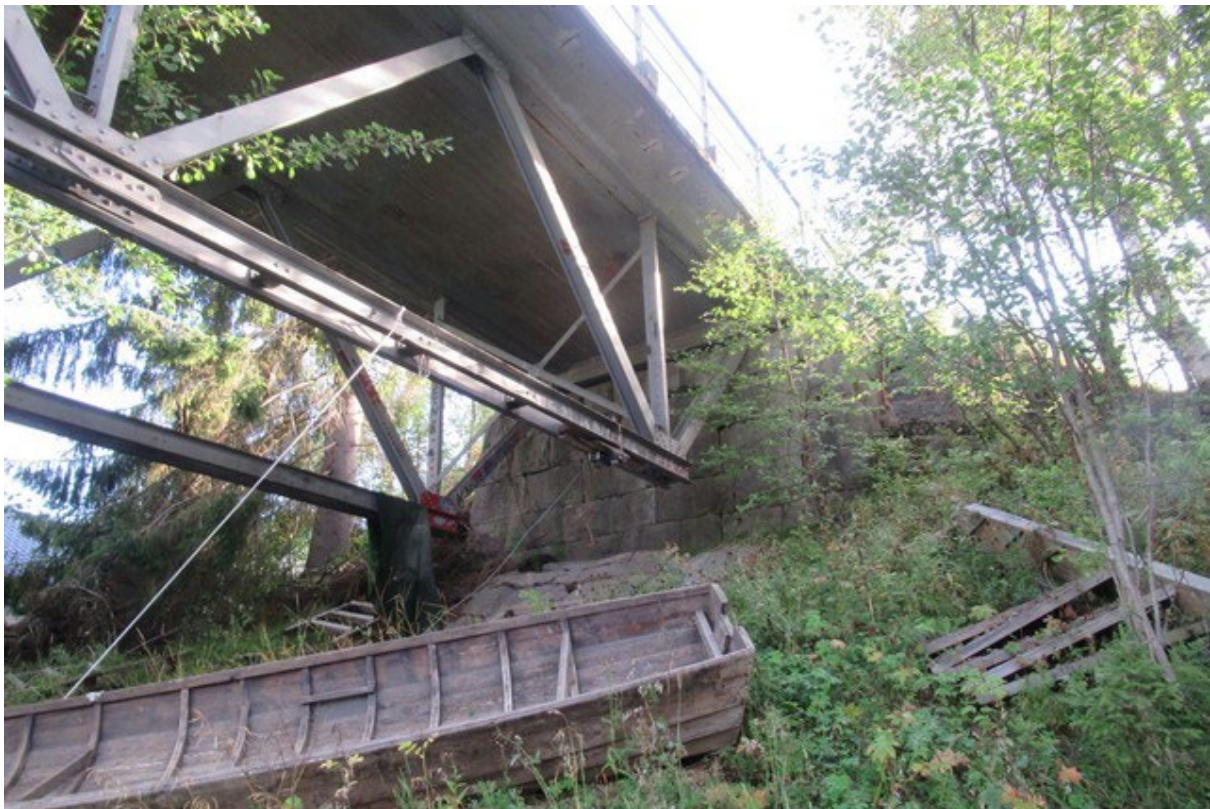
Bilde 6: Landkar øst

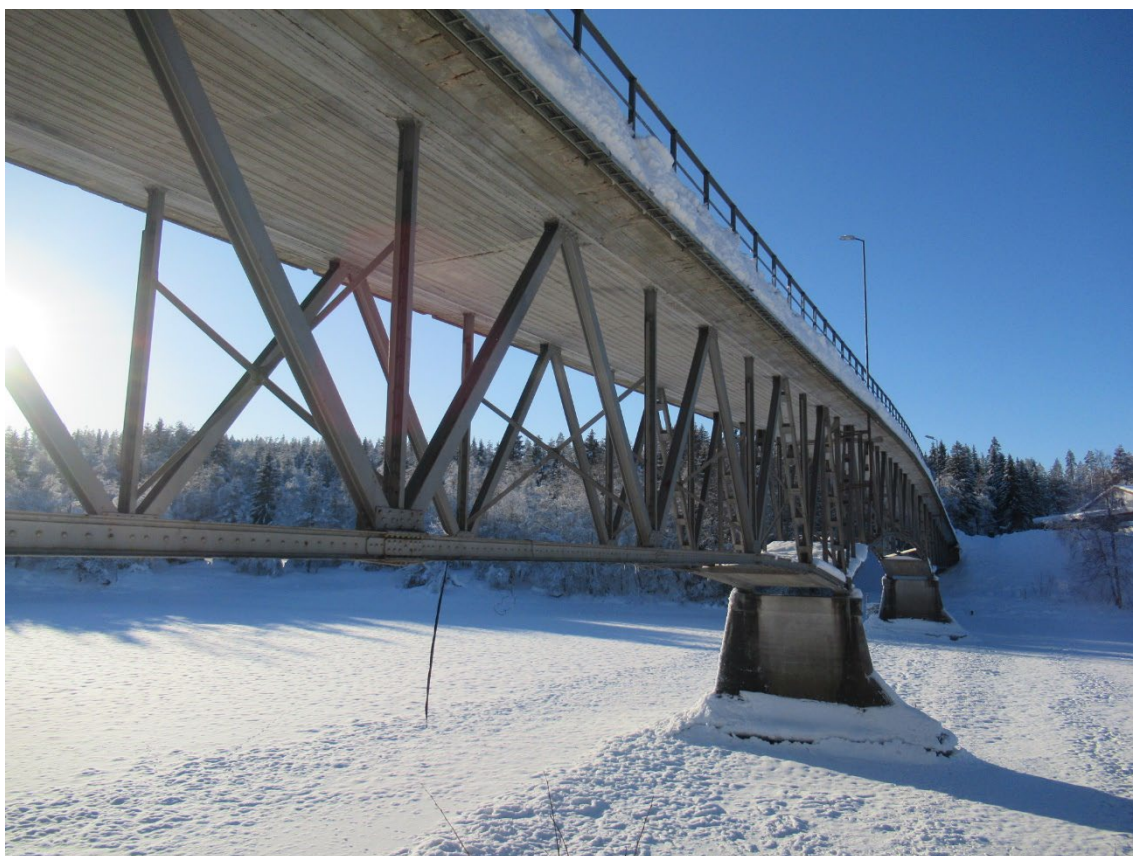
Bilde 7: Brudekke, fagverk og pilarer

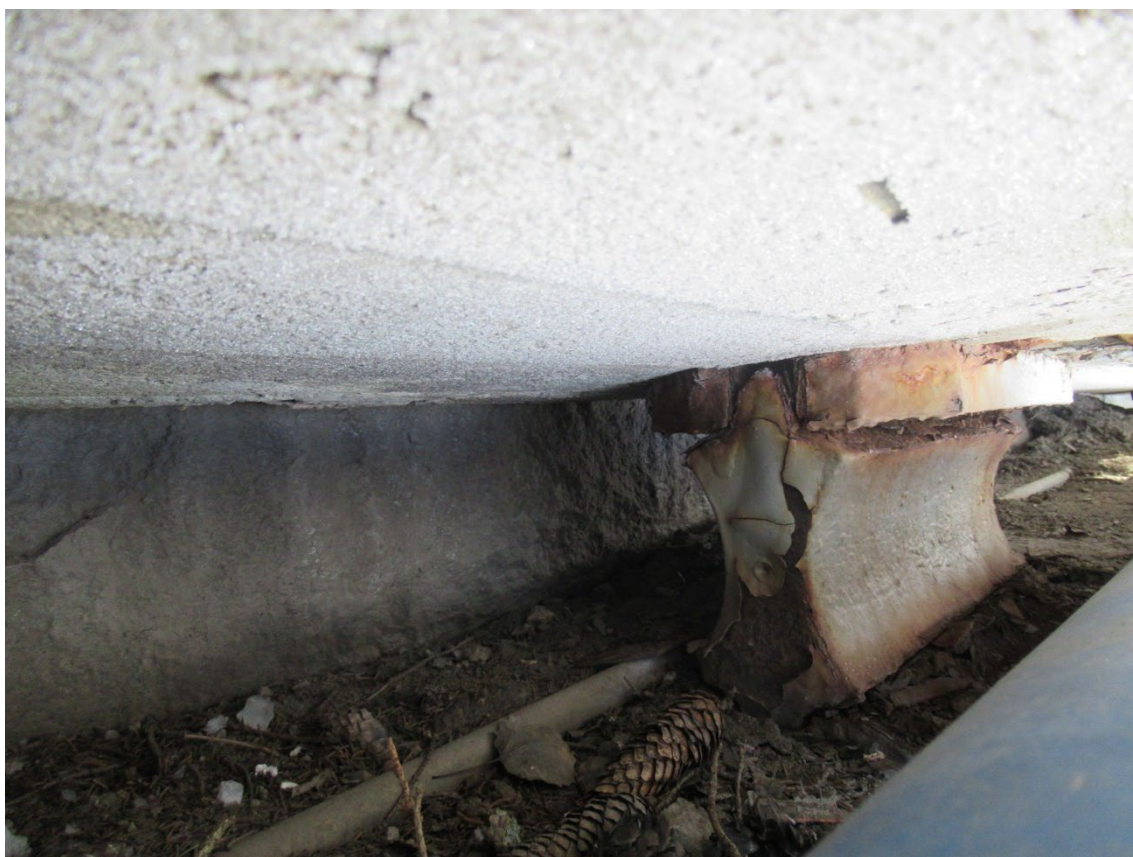
Bilde 8: Vippelager

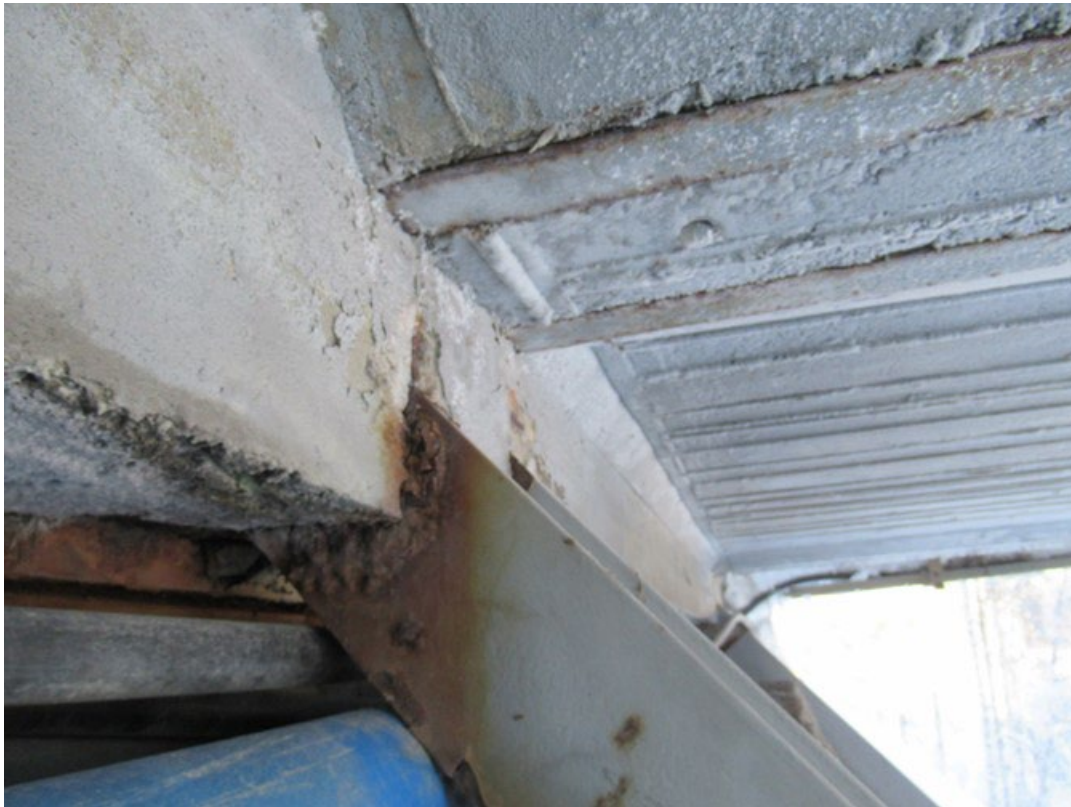
Bilde 9: Knutepunkt innstøpt endeknutepunkt, korrosjon

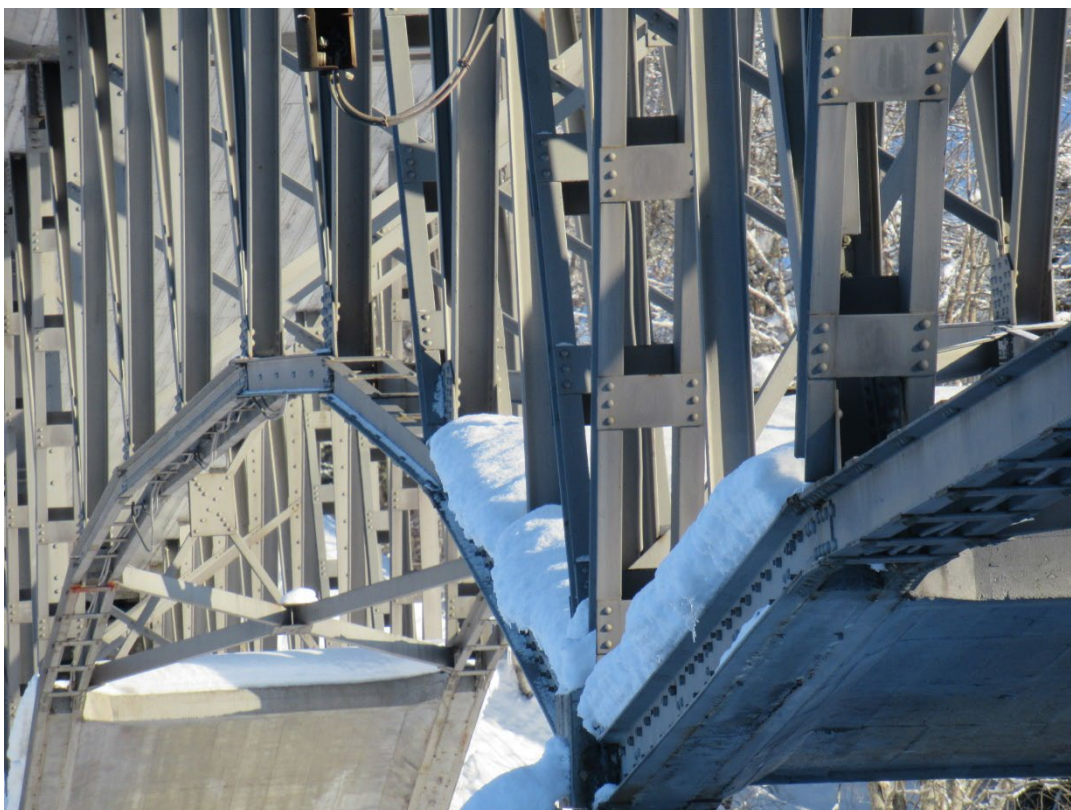
Bilde 10: Buet undergurt i midtspenn

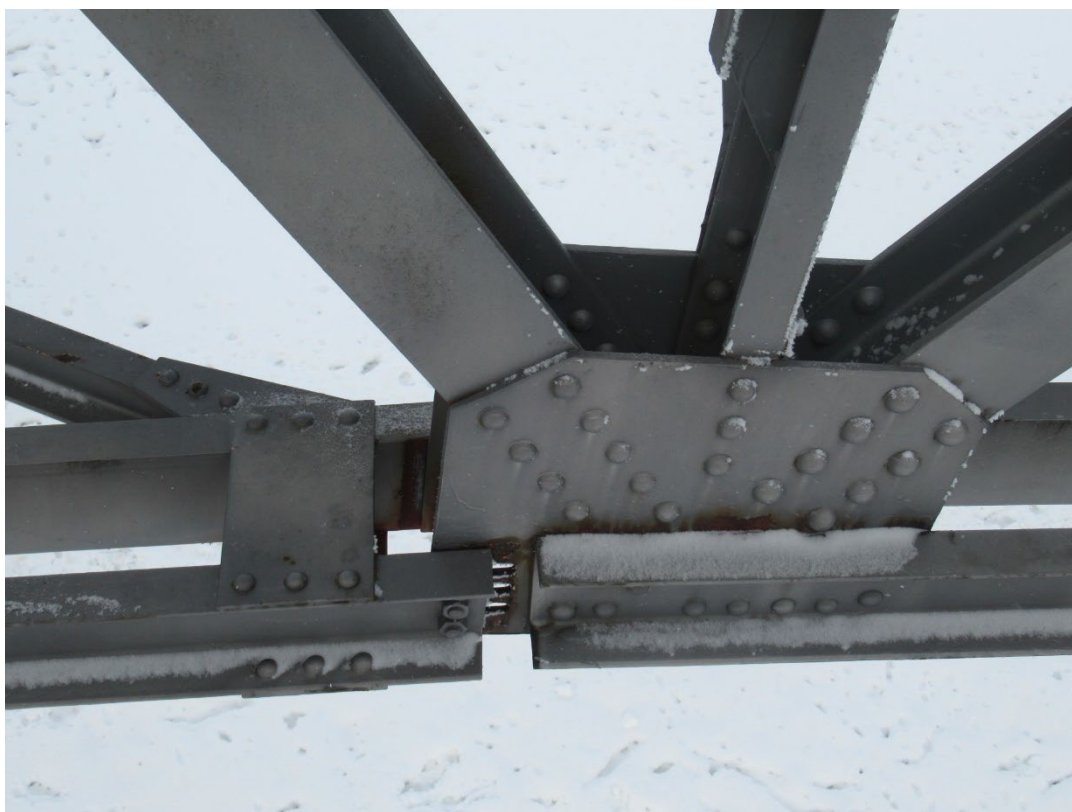
Bilde 11: Knutepunkt, korrosjon

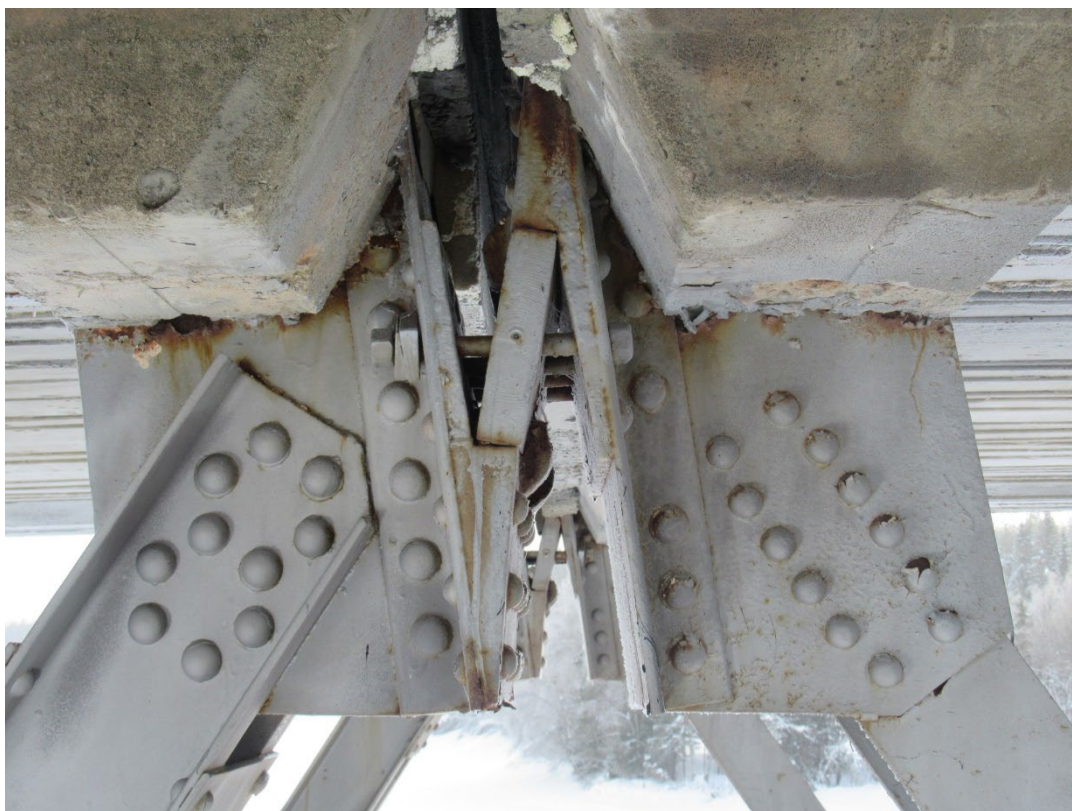
Bilde 12: Opplegg/knutepunkt utkraget midtsPenn, korrosjon

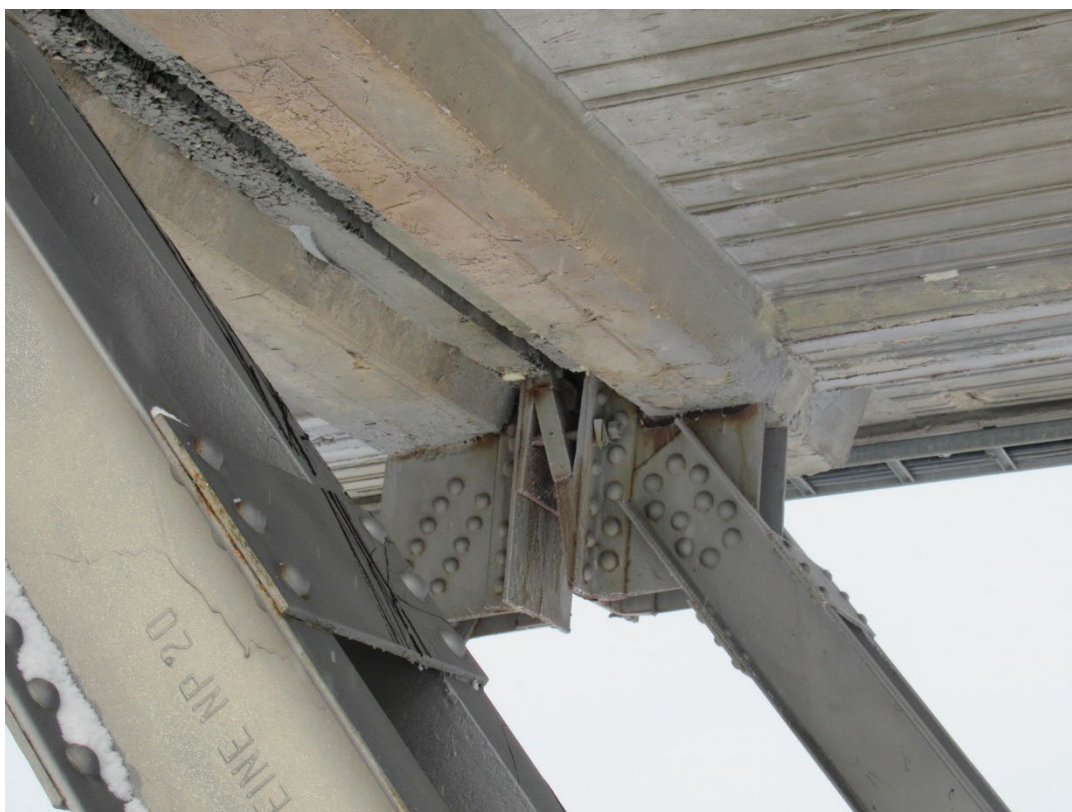
Bilde 13: Oversiktsbilde fuge og opplegg midtspenn

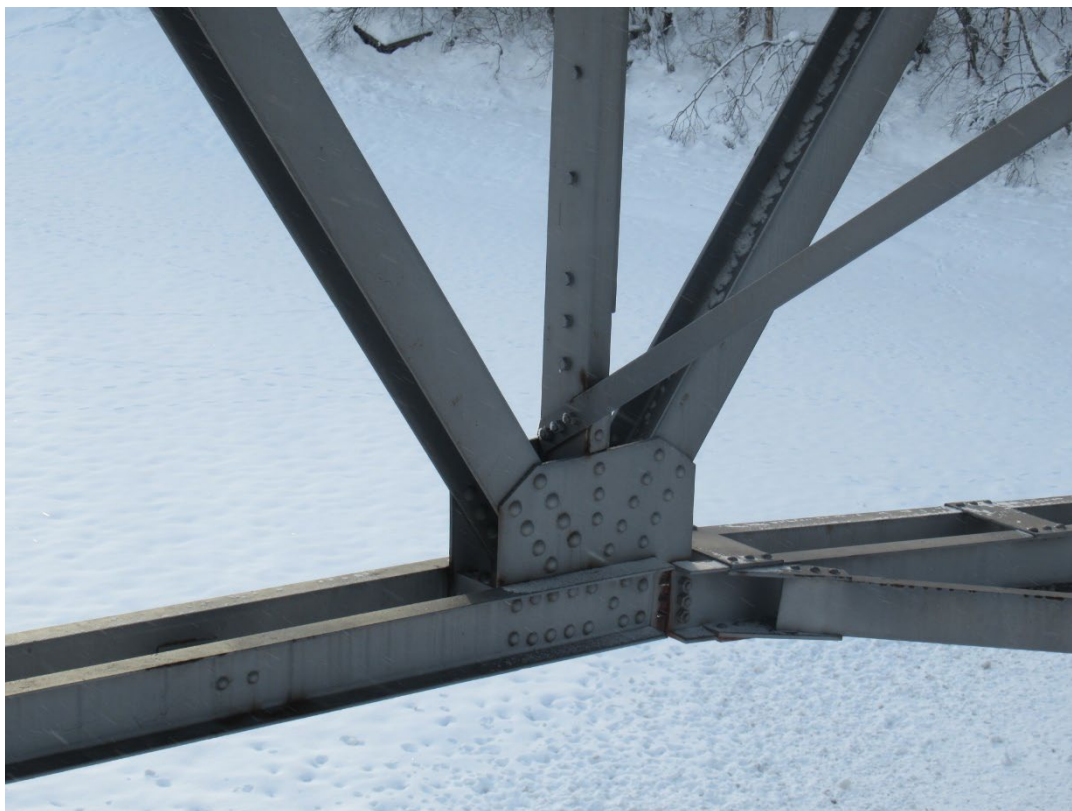
Bilde 14: Typisk knutepunkt

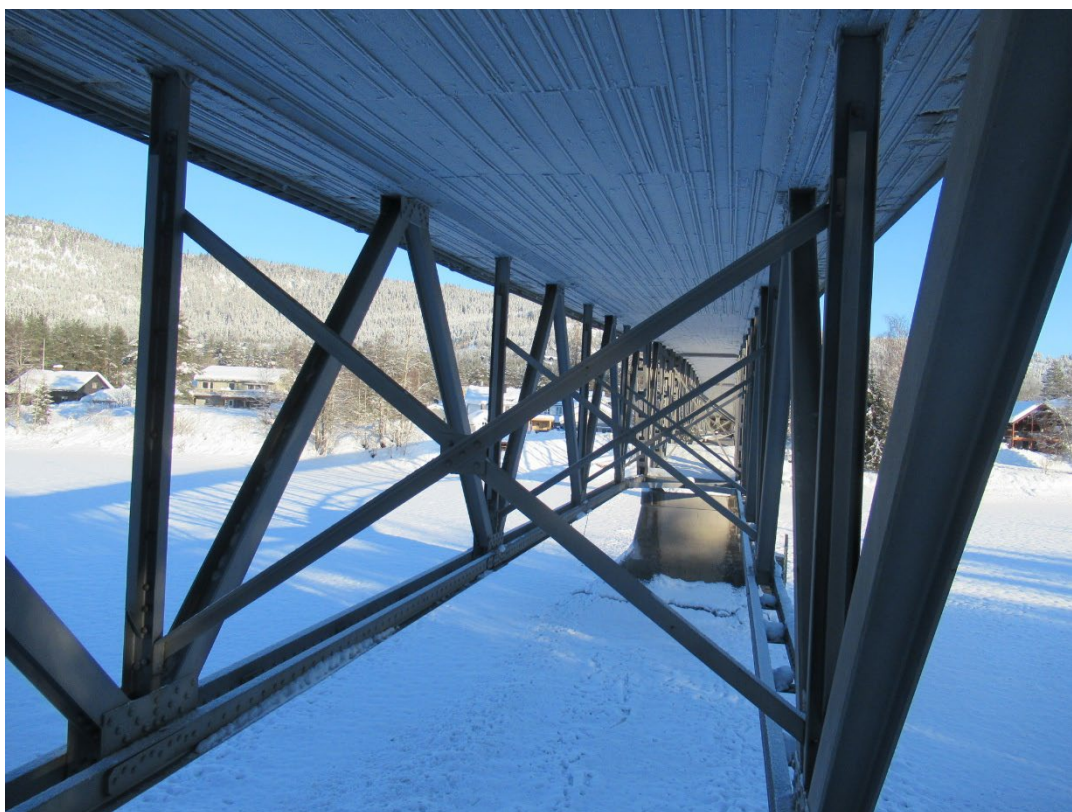
Bilde 15: Kryssavstivning mellom fagverk

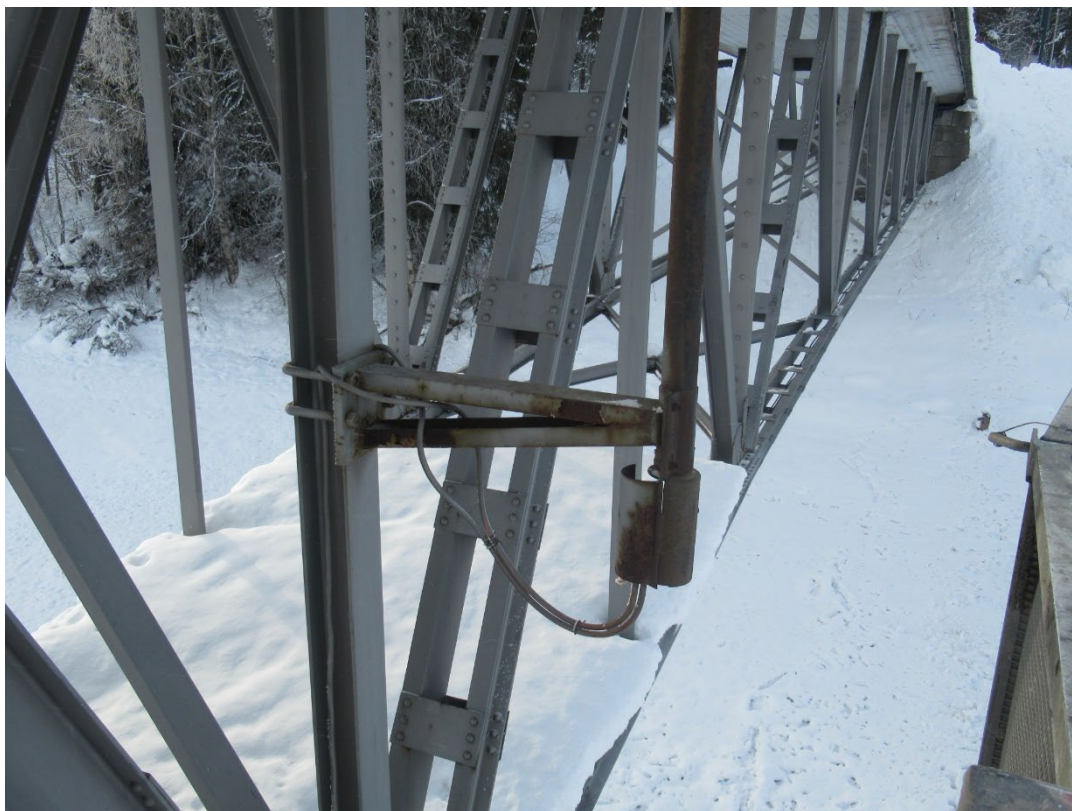
Bilde 16: Innfesting lyktestolpe (Eventuelt demontering for overflatebehandling)

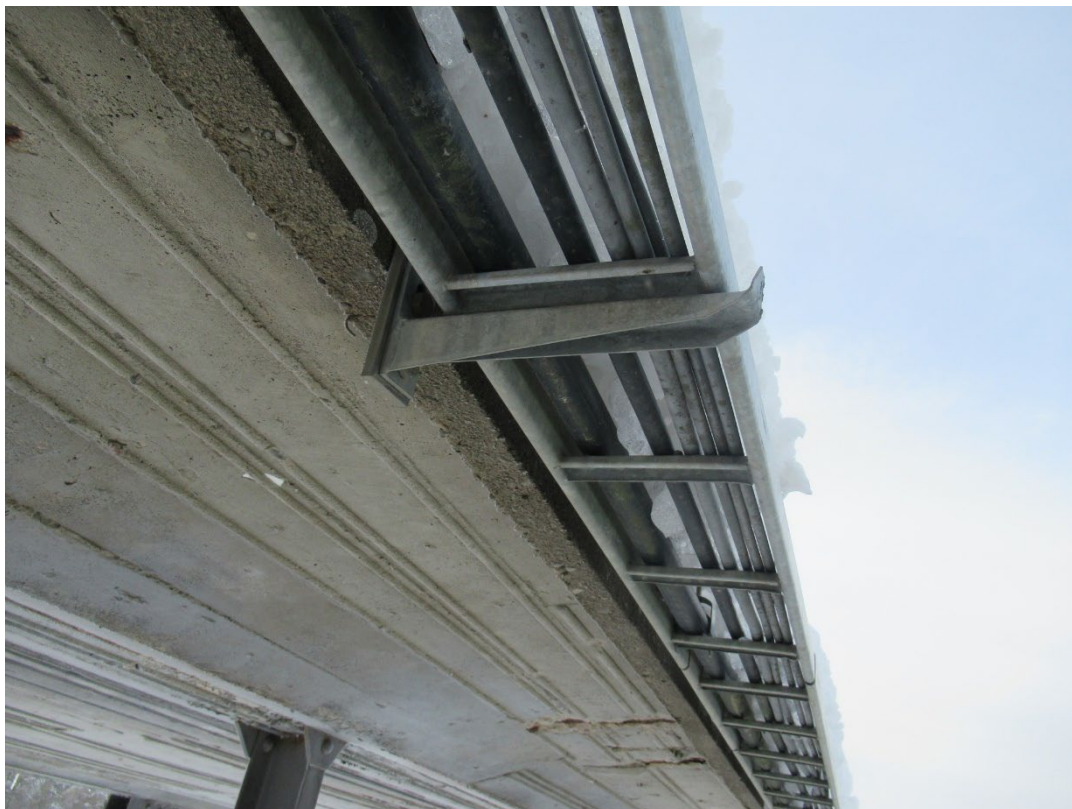
Bilde 17: Kabelgate oppstrømsside

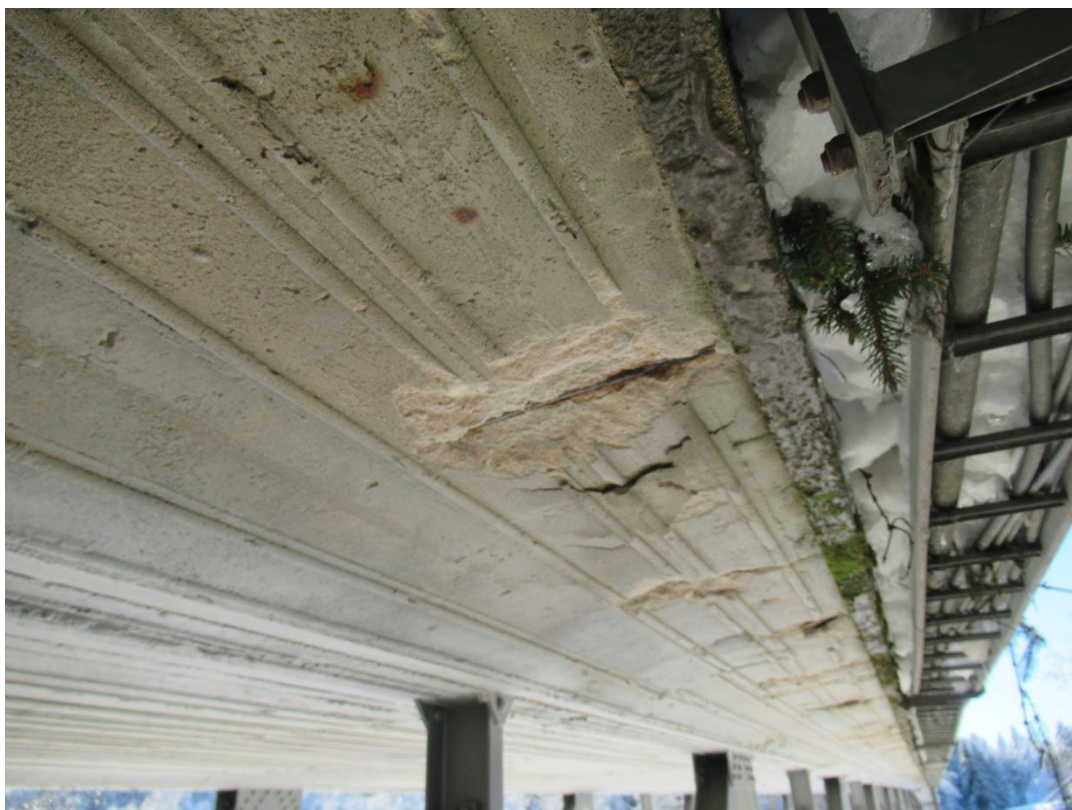
Bilde 18: Kant brudekke, typiske avskallingsskader, utbedres med mekanisk reparasjon

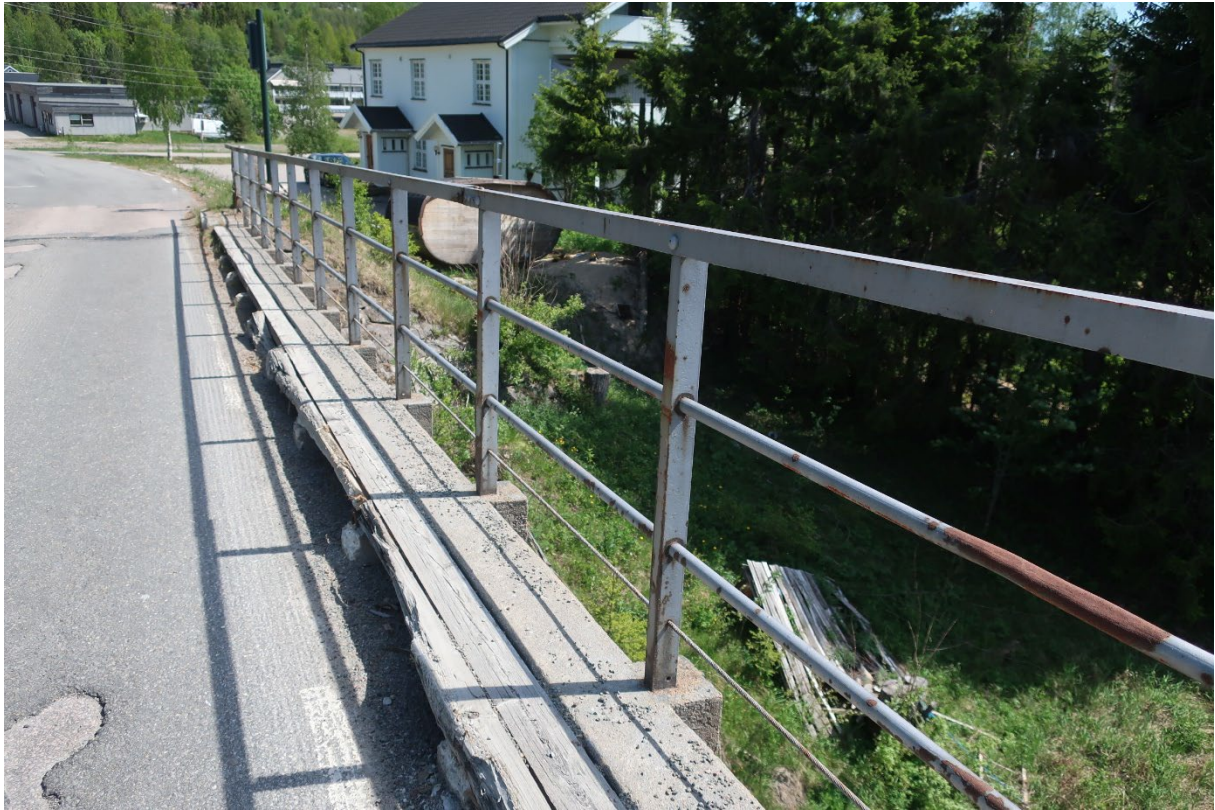
Bilde 19: Rekkverk og slitelag, korrosjon på rekkverk og oppflisning/ avskalling på tre og betongkanter

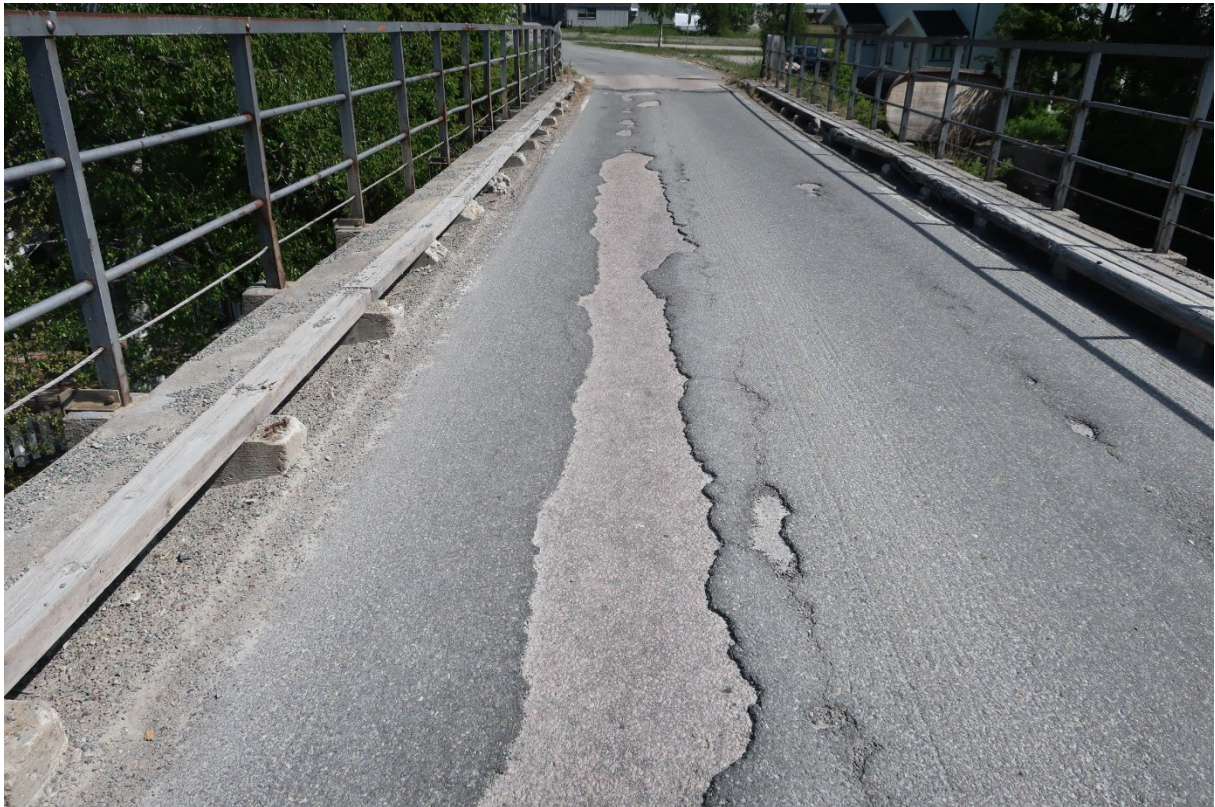
Bilde 20: Rekkverk og slitelag over brua

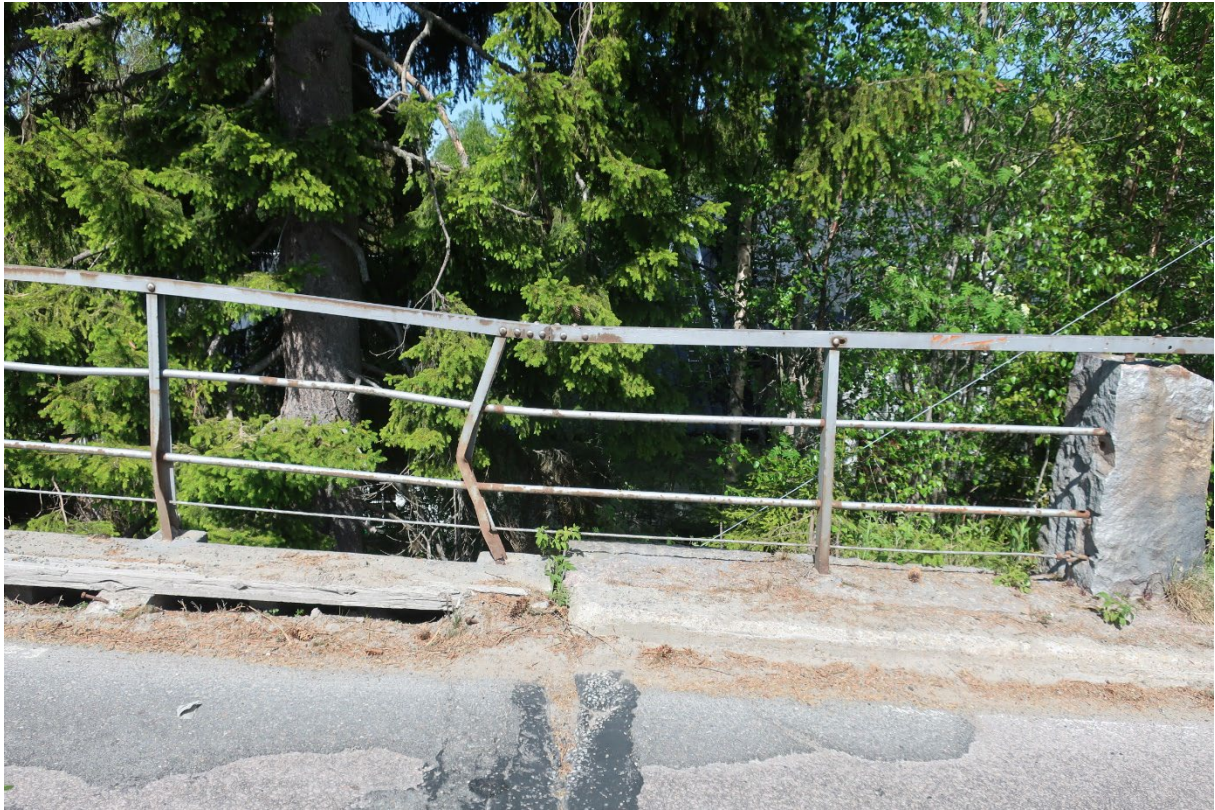
Bilde 21: Enkelte stolper i rekkverk har betydelig deformasjoner, erstattes med nye

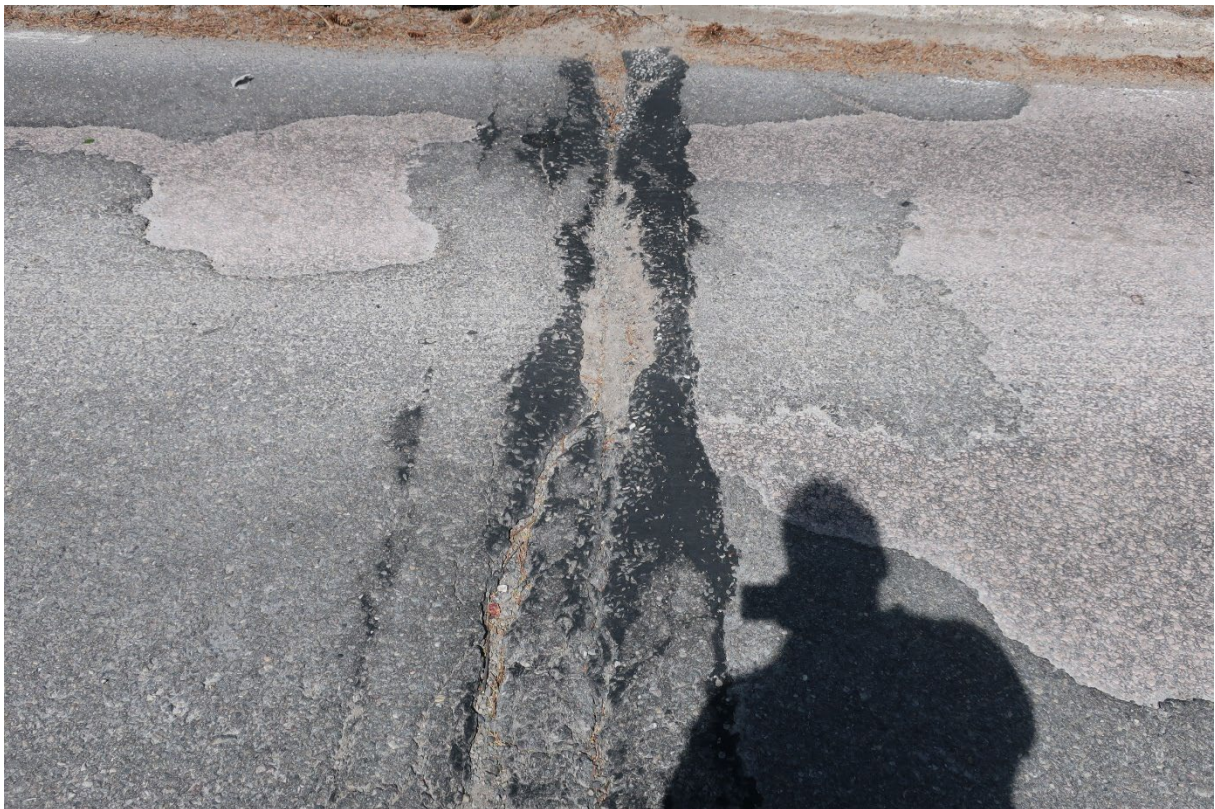
Bilde 22: Fuge østlig landkar, ujevnheter

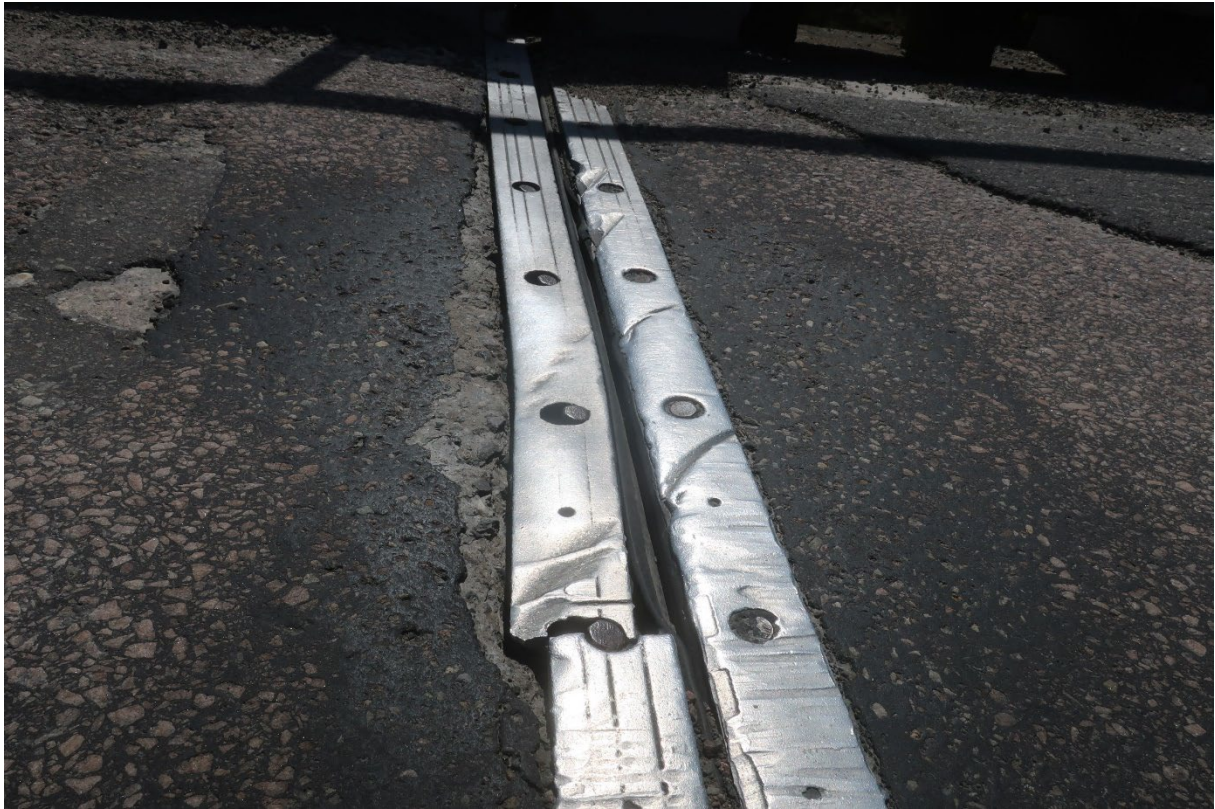
Bilde 23: Fuge midtspenn, deformasjoner/brudd

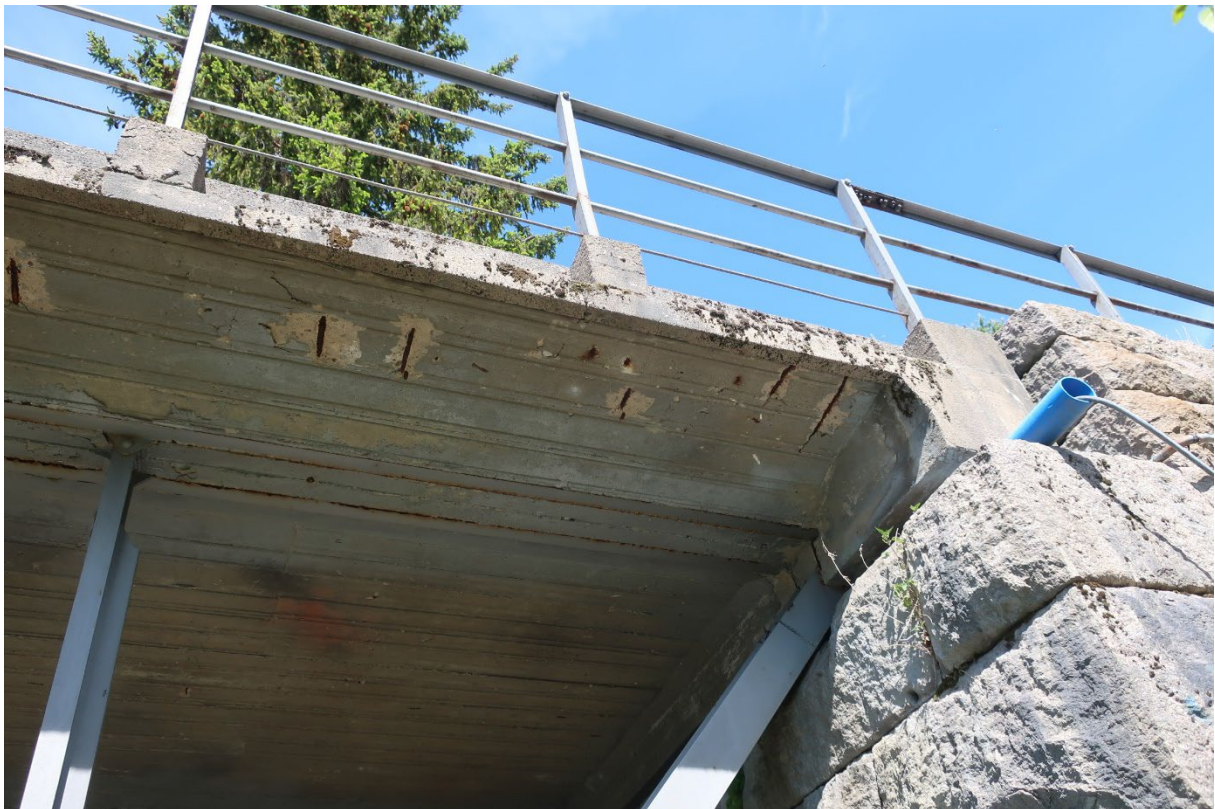
Bilde 24: Detalj i overgang mellom brudekke og landkar
