# Undersøkelse av malingstyper

| <b>Navn på eiendom:</b> | Waisenhuset |
| <b>Adresse:</b> | Kongsgårdsgata 2B, 7013 Trondheim |
| <b>Dato:</b> | 09.03.2024 |

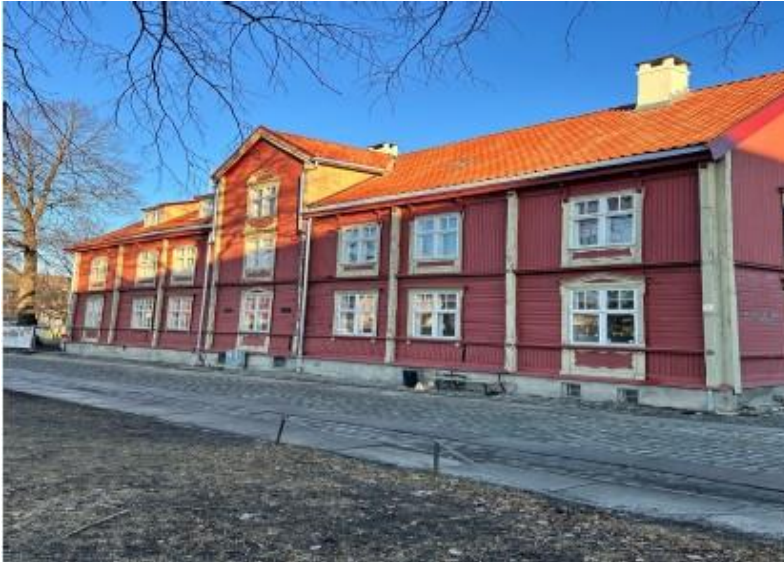
Bilde 1  
Fasade sør.

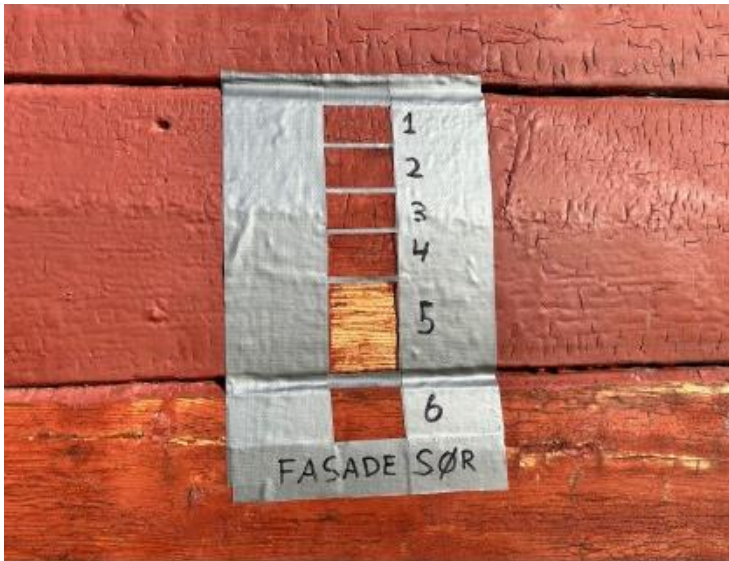
BILDE 2

Undersøkelse steg 2. Se side 2 for beskrivelse.

Skraping av 6 lag på fasade sør. Lag 1 er dagens overflate ned til lag 5 som er rent tre. Lag 6 er opprinnelig linoljemaling.

Lag 2-4 er skrapet fram flere ulike lag, men ingen akryl er avdekket.

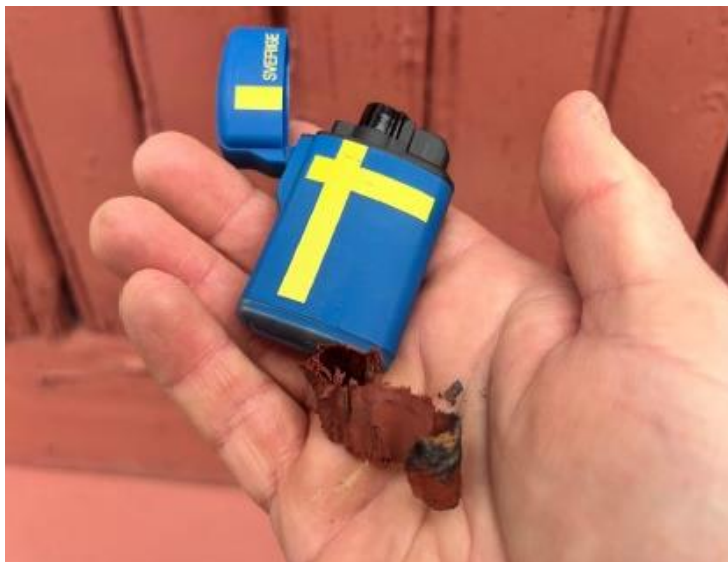
BILDE 3

Fasade sør. Steg 3, påtenning av malingsflak. Testen viste at tidligere malingslag er linoljemaling, da det lukter brent linolje ved påtenning. Senere malingslag er alkydoljemaling, som lukter skarpt av svidd olje.

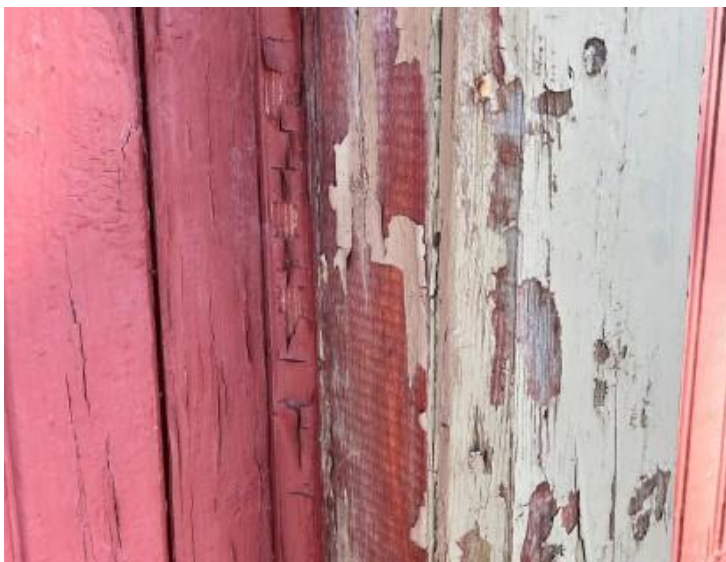
BILDE 4

Fasade sør. Novkasse. Her er visuell undersøkelse tilstrekkelig. På bildet ser man at opprinnelig overflatebehandling er en nedbrutt linoljemaling, som senere er overmalt med alkydoljemaling.

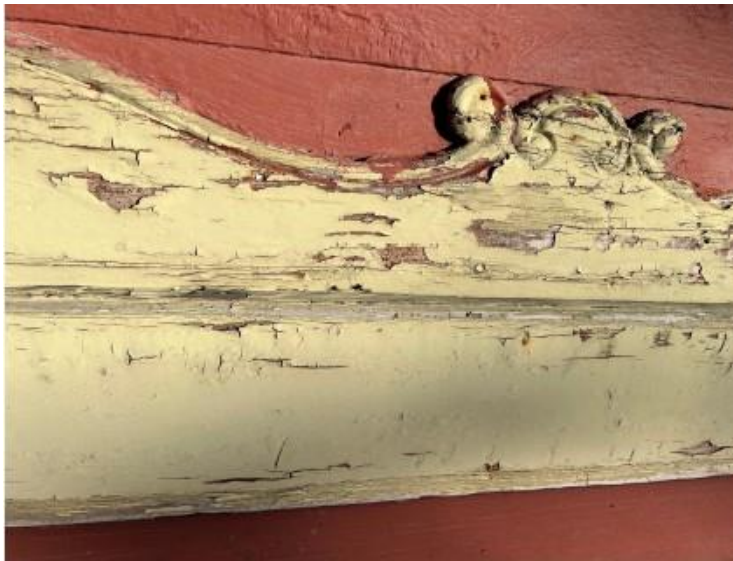
BILDE 5

Fasade sør. Ornamentering under vindu. Her er også en visuell undersøkelse tilstrekkelig. På bildet ser man en nedbrutt linoljemaling i bunnen, som senere er overmalt med alkydoljemaling.

Det er typisk for alkydoljemaling å krakelere i lange riss i vedretningen. Enkelte oppsprekninger kan oppstå på tvers.

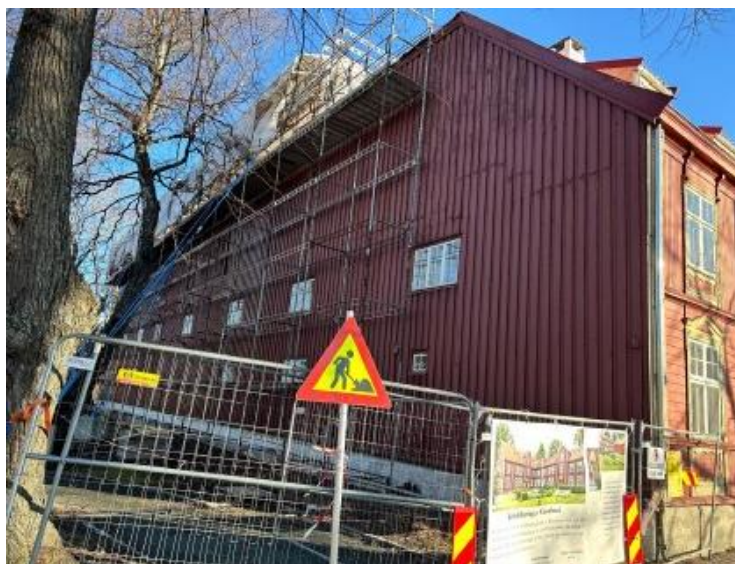
BILDE 6

Fasade sør-vest.

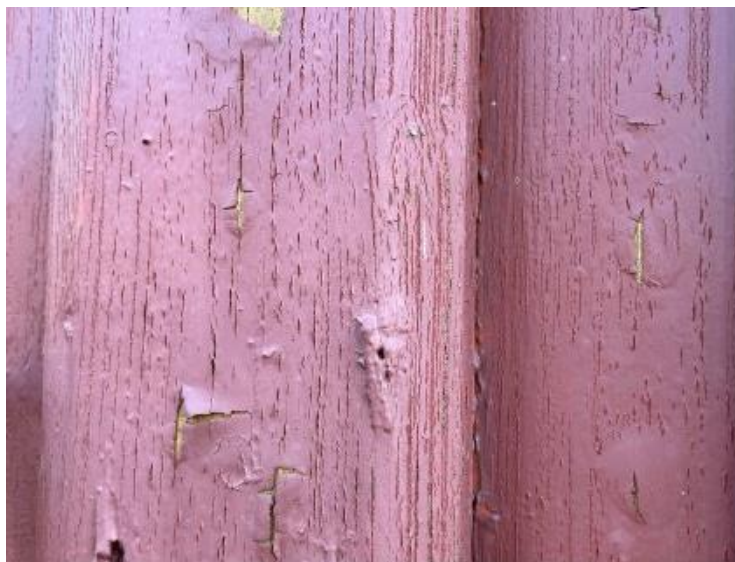
BILDE 7

Fasade sør-vest. Visuell undersøkelse av siste malingslag. Igjen krakelering som er typisk for alkydoljemaling.

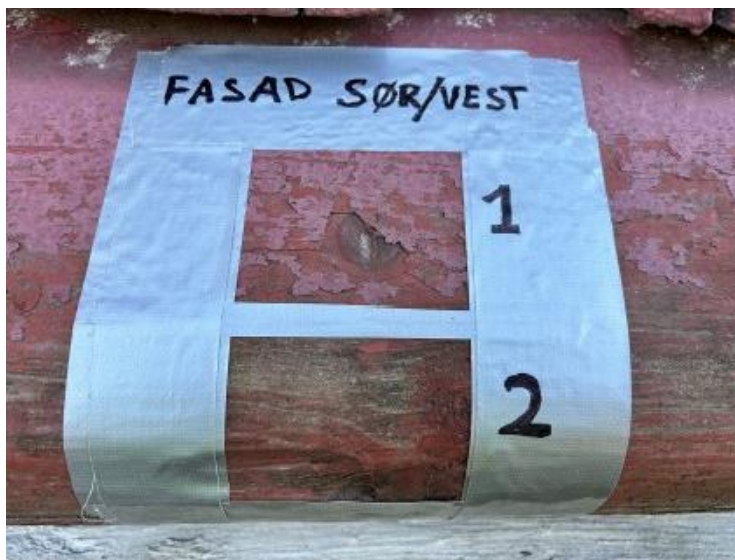
BILDE 8

Fasade sør-vest. I rute 1 ser man flere avskallende malingslag, som er testet med metode 2 for å avdekke eventuelle akryler. Ingen akryler ble funnet.

Rute 2 viser nedbrutt linoljemaling.

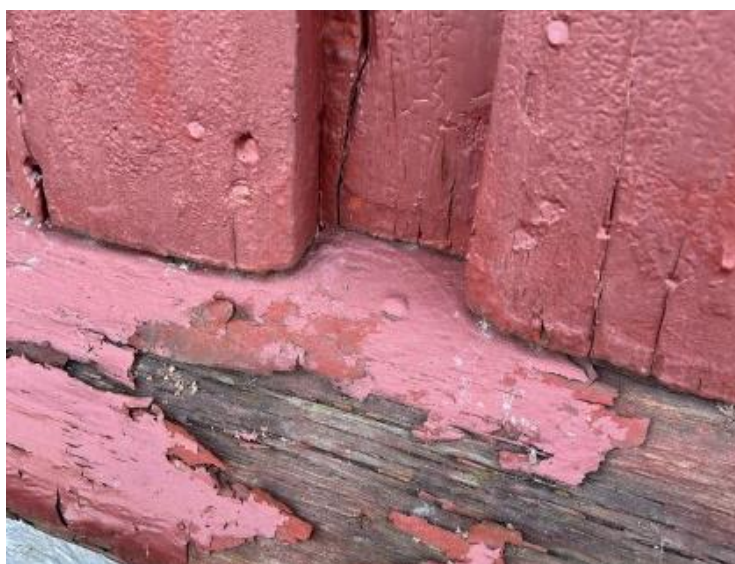
BILDE 9

Fasade sør-vest. Bildet viser nedre del av panelbord mot vannbrett.

Her er det lett å dele malingslagene fra hverandre på både panelbord og vannbrett. De ulike lagene har dårlig vedheft til hverandre, og fuktpåkjenning gjør at lagene separeres lett.

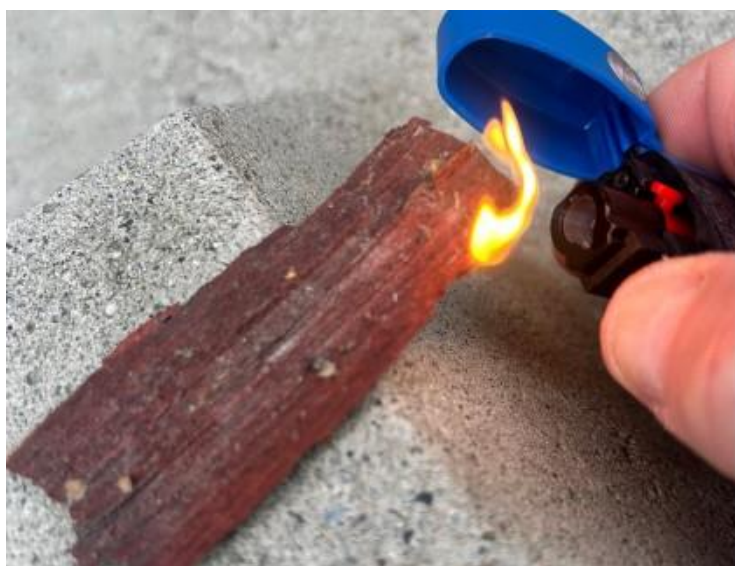
BILDE 10

Fasade sør-vest. Testing av flere malingsflak fra bilde 9 med metode 3. Konklusjonen er at de eldste lagene er linoljemaling, som senere er overmalt med alkydoljemaling.

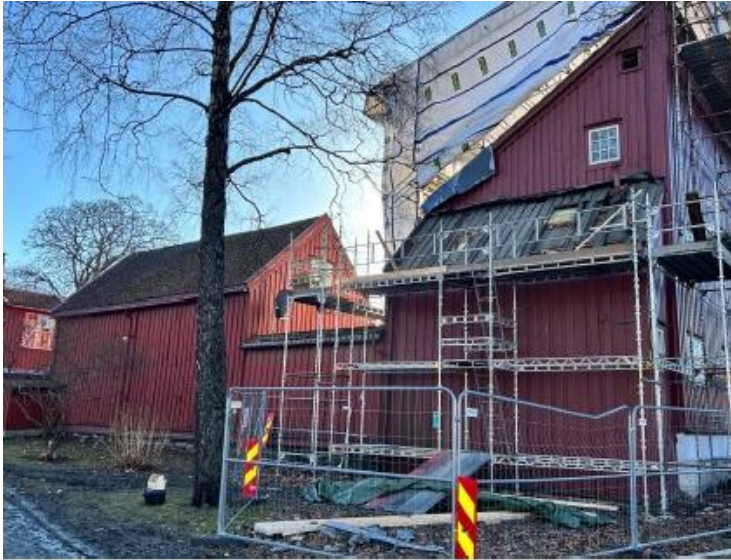
BILDE 11

Fasade nord.

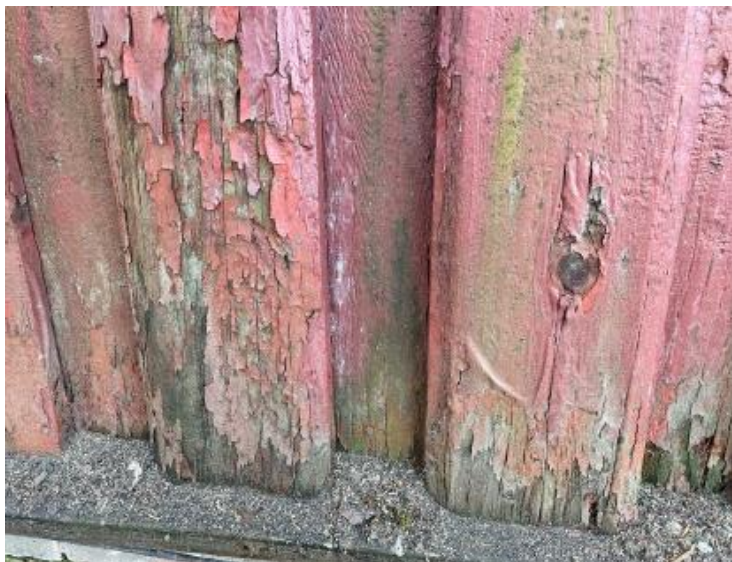
BILDE 12

Fasade nord. Visuell undersøkelse.  
Bildet viser avskalling av maling, hvor de siste lagene viser typisk avskalling for alkydjemaling.

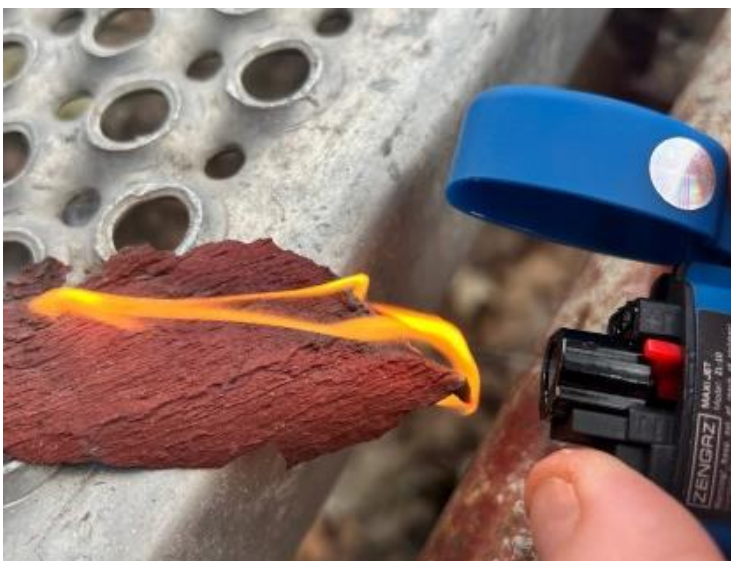
BILDE 13

Fasade nord. Malingsflak som er separert testes med metode 3.  
Testen viser samme som øvrige fasader, linoljemaling i bunn og alkyloljemaling i senere lag.

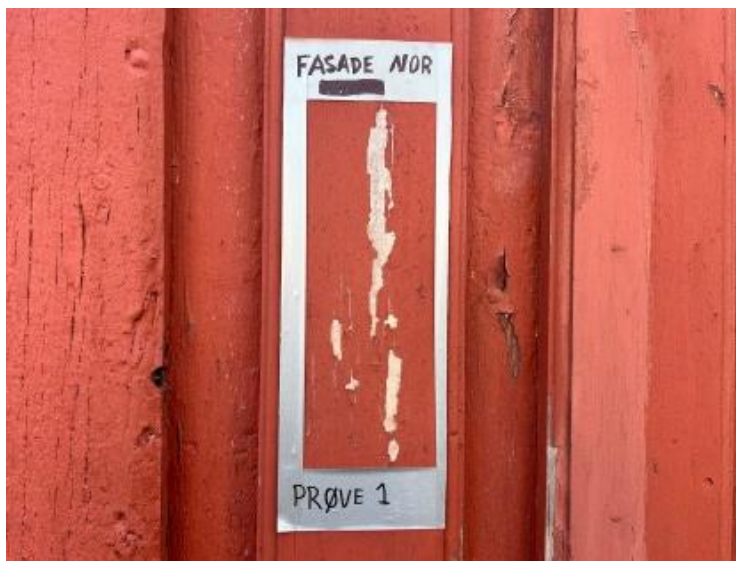
BILDE 14

Fasade nord. Et panelbord av nyere dato. Visuell undersøkelse bekrefter at det kun er brukt alkydøljemaling her, på grunn av krakelering i vedretningen.

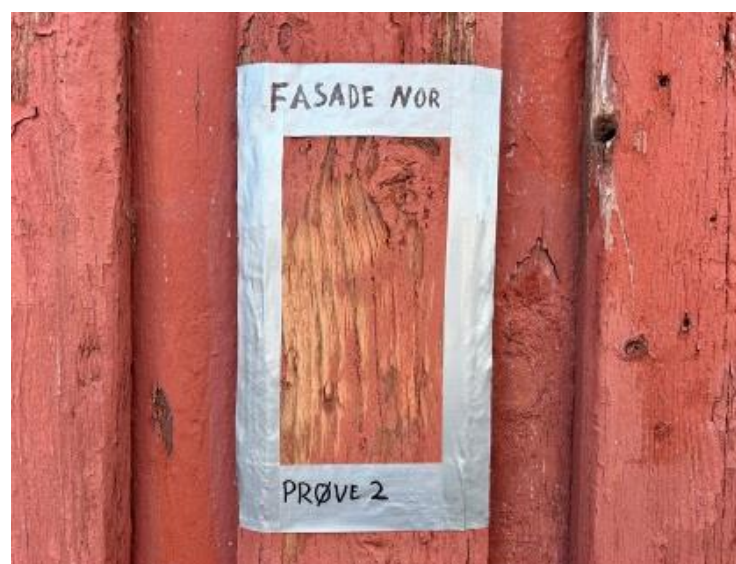
BILDE 15

Fasade nord. I feltet var det en sterkt avskallende overflate, hvor det bare er gjort en lett skraping og en lett avsliping for å sjekke vedheft mellom malingslag.
