# Slettnes fyr

## Befaringsrapport etter befaring 15.11.23

Grunnlag til søknad om dispensasjon  
fra fredningsbestemmelsene

Rev. 1 - 21.02.24

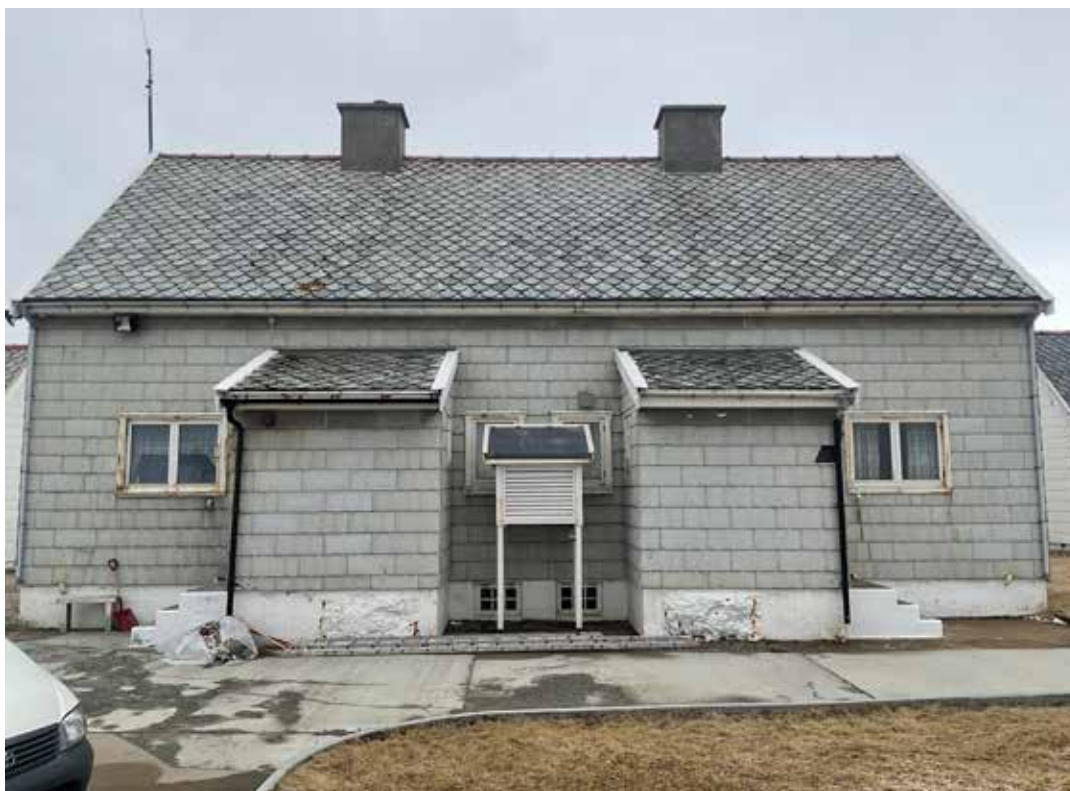
Plassering av utedelen av varmepumpe er ikke tilfredsstillende. Det skjer en del frysning av fukt som tetter radiatorristene som gjør at varmepumpene jobber hardt og varmer dårlig. Vi er i dialog med varmepumpeleverandør for å se på en bedre plassering av utedelene. Dette til info. En mer bestemt plassering av utedelen, ettersendes.

Bilde 2. Fyrvokterbolig, fasade mot nord. Plassering av utedelen av varmepumpe, ønskes flyttet.

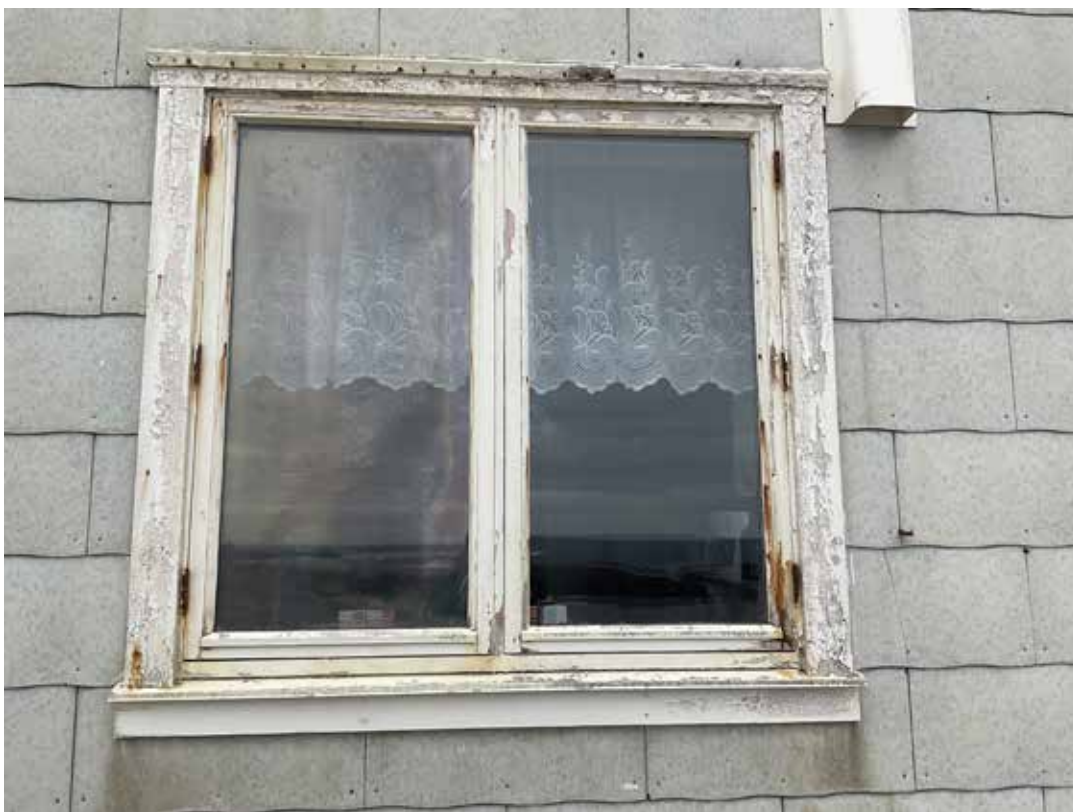
Vinduene er av tofags sidehengslede isolerglass vinduer uten sprosser (funkisvinduer)n, hengslene er sterk korroderte og er vanskelige å åpne/lukke (uheldig for rømningsvinduer i 2. etg.). Mange av isolerglassene er punkterte. Vinduene er ikke originale og ønskes tilbakeført til tidligere stilen fra 1947 (utseendemessig med utbedret løsning). Kystverket har standard løsning av å bruke messing hjørnebeslag- og hengsler. Kfr. vindusskjema. Etablering av vannbordsbeslag over vinduene iført sink.

Bilde 7. Fyrvokterbolig, detaljbilde av et av vinduene. Råteskader i trevirke, sterk korroderte hengsler

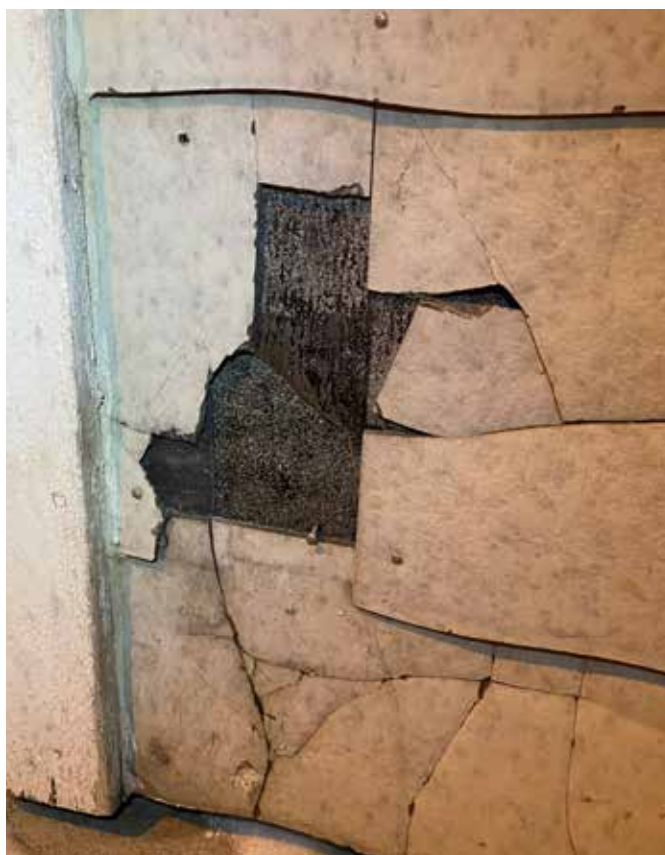
Bilde 7a. Fyrvokterbolig, detaljbilde av sprukket eternittplate.

Asbestsanering av veggene og tilbakeføring av ytterveggene. Veggplatene har fått tydelig deformasjon gjennom årene, platene har bøyd seg og regn og fukt trenger igjennom platene til kledningsbordene. Dette medfører råteskader på kledningsbordene og eventuelt i stenderverket. Veggplatene er blitt porøse, lett for å knekke og krakelerer. Reparasjon av eventuelt råteskader på veggene og utskifting av evt. utlente kledningsbord i samme profil iført kjerneved.

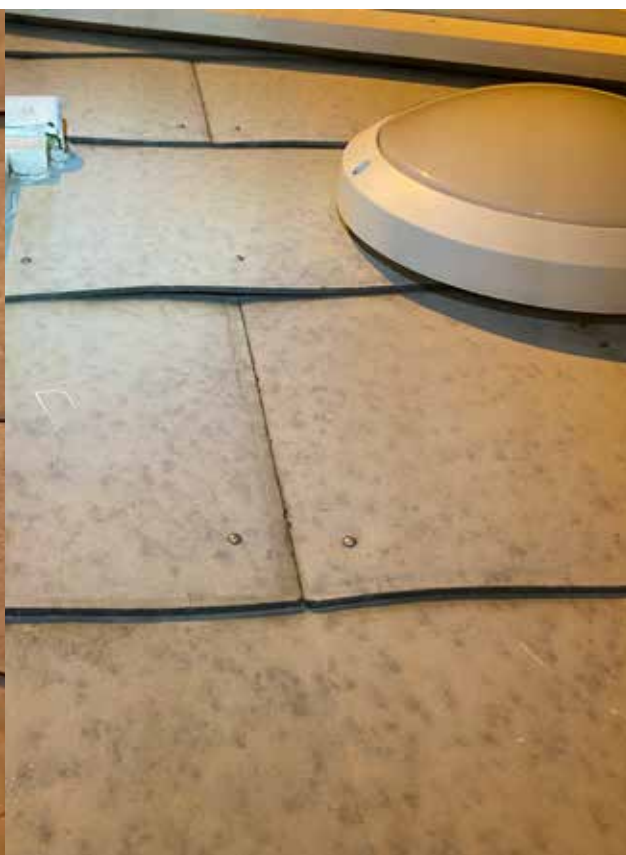
Bilde 7b. Fyrvokterbolig, detaljbilde av eternittplater med deformasjon. Glip mellom platene, fukt blir blåst imellom platene.

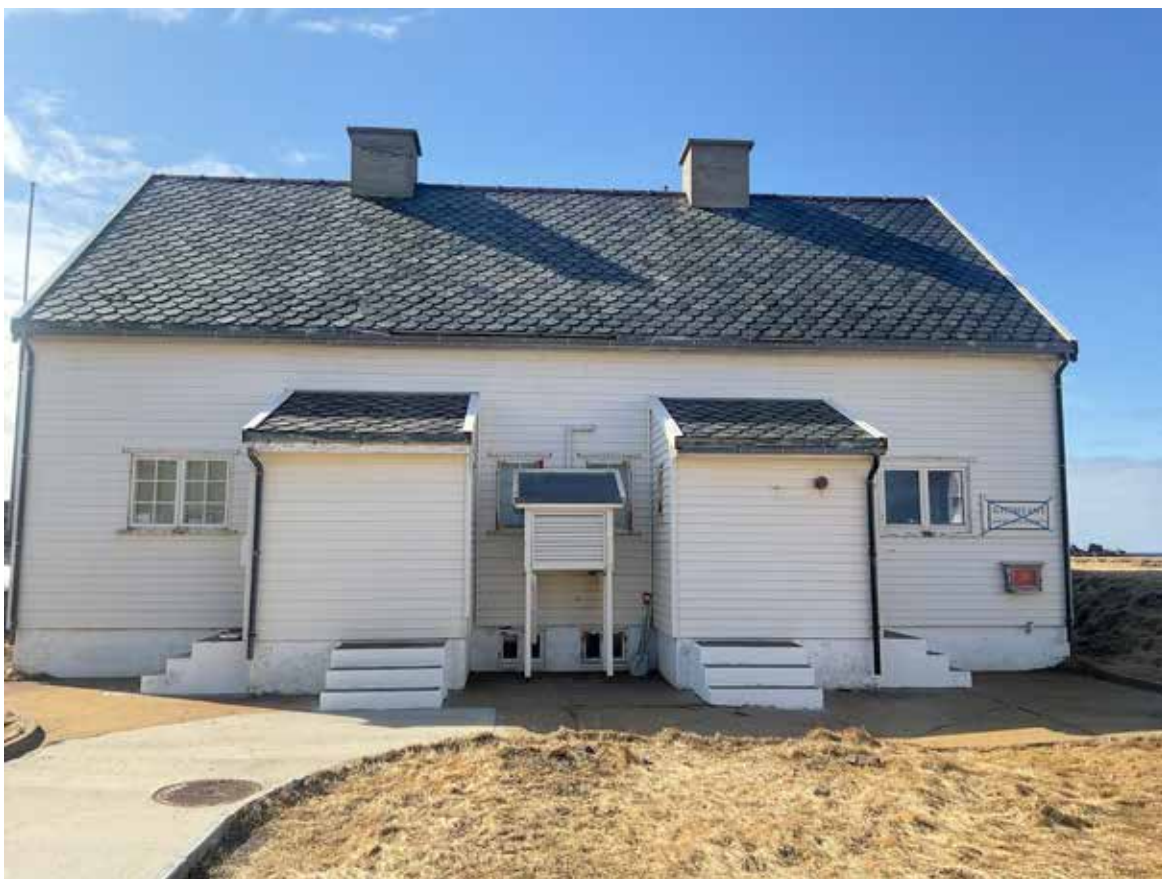
Bilde 8. Betjentbolig. Fasade mot øst. Kledd av liggende kledning imitasjon av plast veggplater.

Tilbakeføring av ytterveggene. Gavlveggen mot nord er ikledd lektekledningsbord. 3 av veggene er ikledd veggplater av liggendekledning immitasjon i plast. Det er ønskelig å fjerne all plast kledningsplater på veggen. Eksisterende kledningsbord under skal skrapes, pusses og males. Råtnede kledningsbord fjernes og erstattes med nøyaktig likt eksisterende kledningsbord iført kjerneved av furu. Males med oljebasert maling.

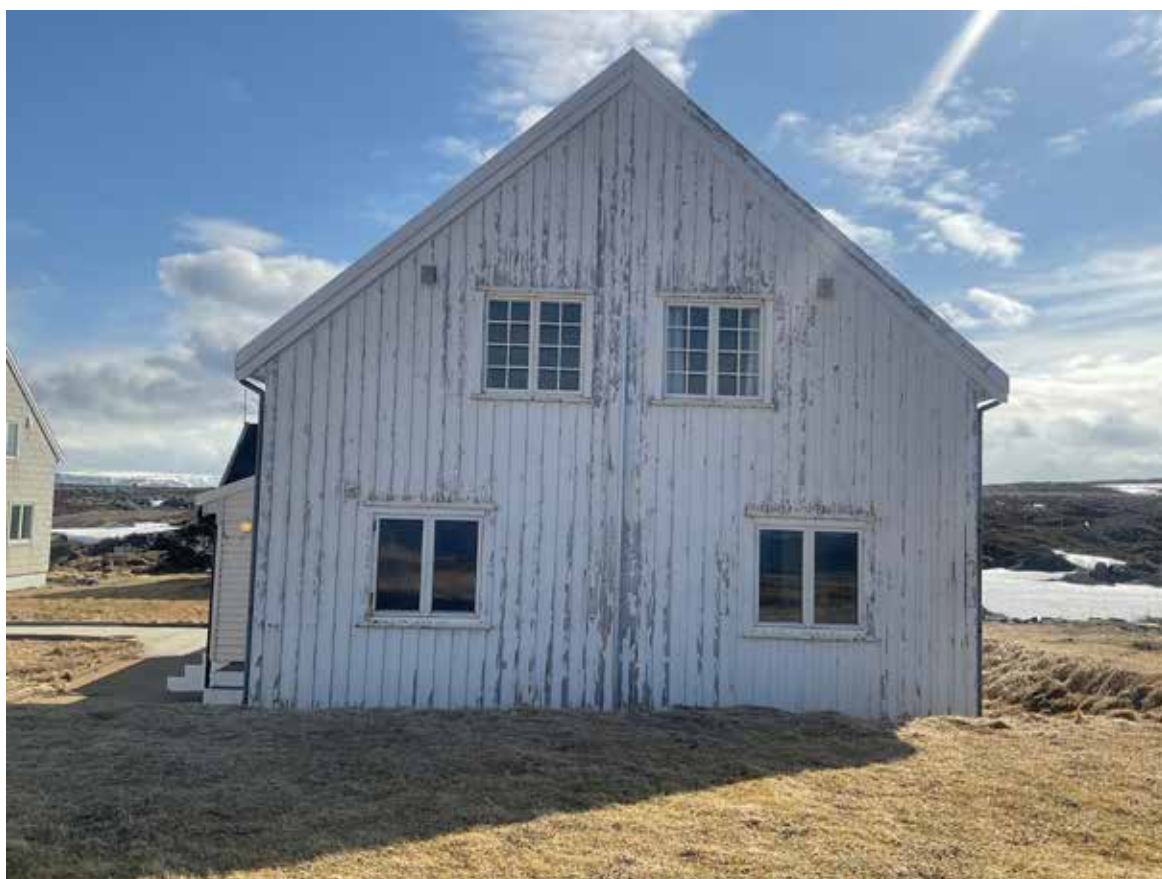
Bilde 9. Betjentbolig. Fasade mot nord. Plastkledning er blitt blåst av. Eksisterende kledning av stående letekledning.

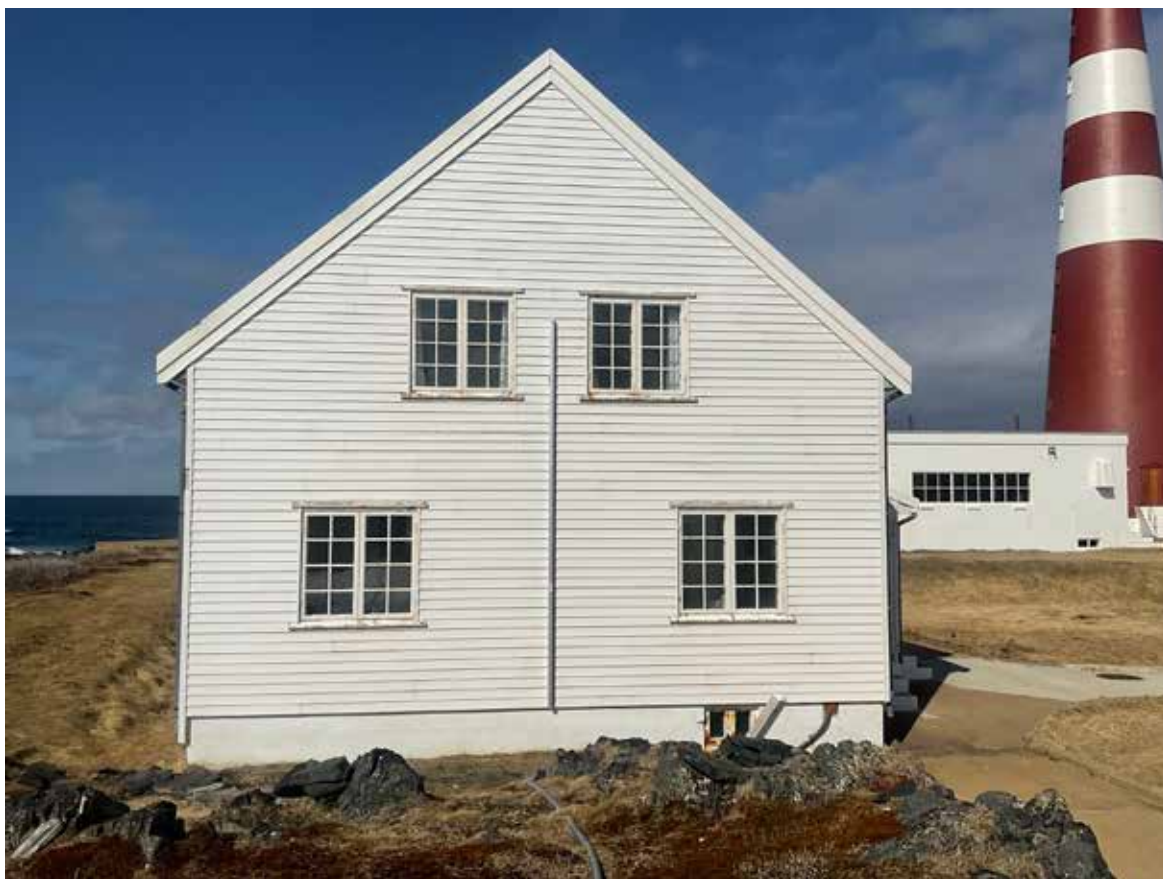
Bilde 10. Betjentbolig. Fasade mot syd. Kledd av liggende kledning imitasjon av plast veggplater.

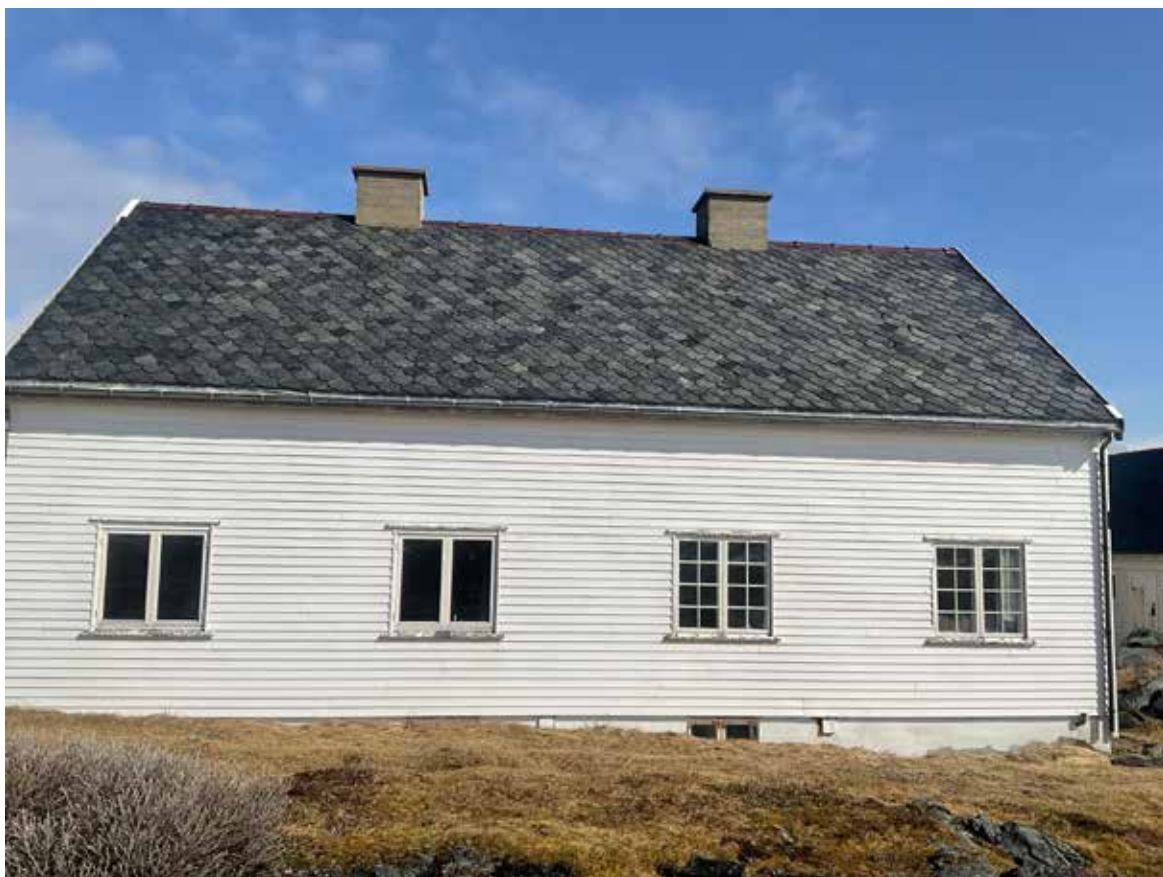
Bilde 11. Betjentbolig. Fasade mot vest. Kledd av liggende kledning imitasjon av plast veggplater.

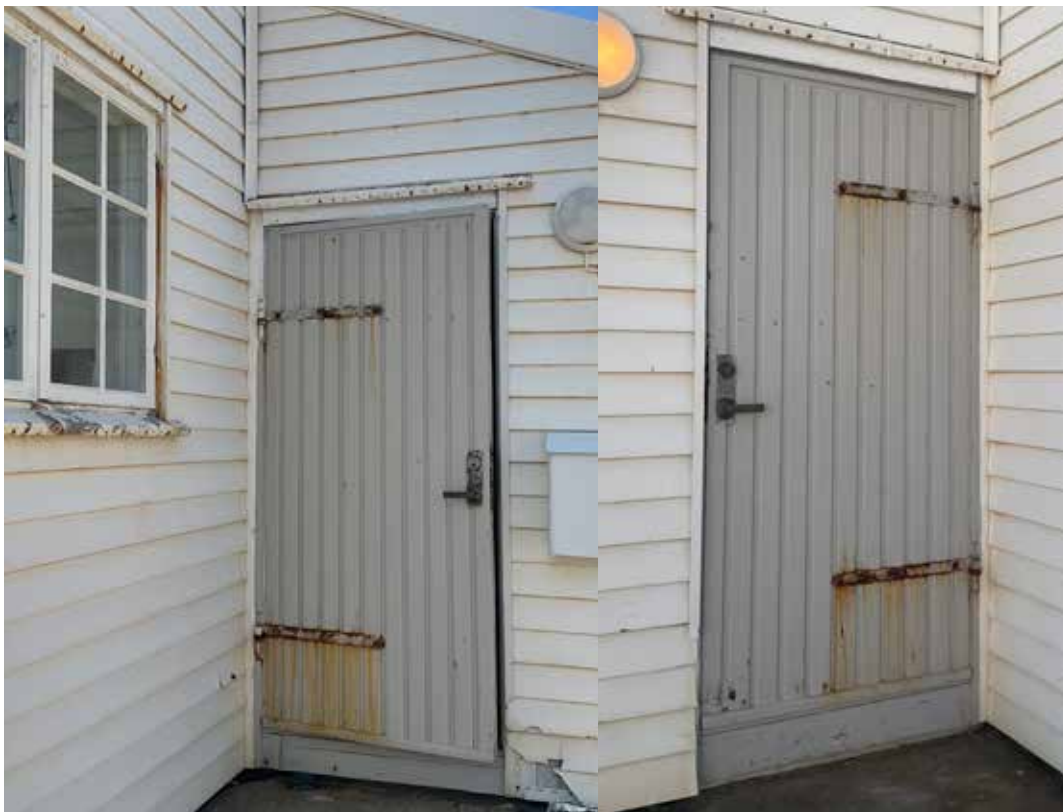
Bilde 12, 13. Betjentbolig. Bilder av inngangsdørene, begge dørene er påtenkt byttet med dører iført acoya.

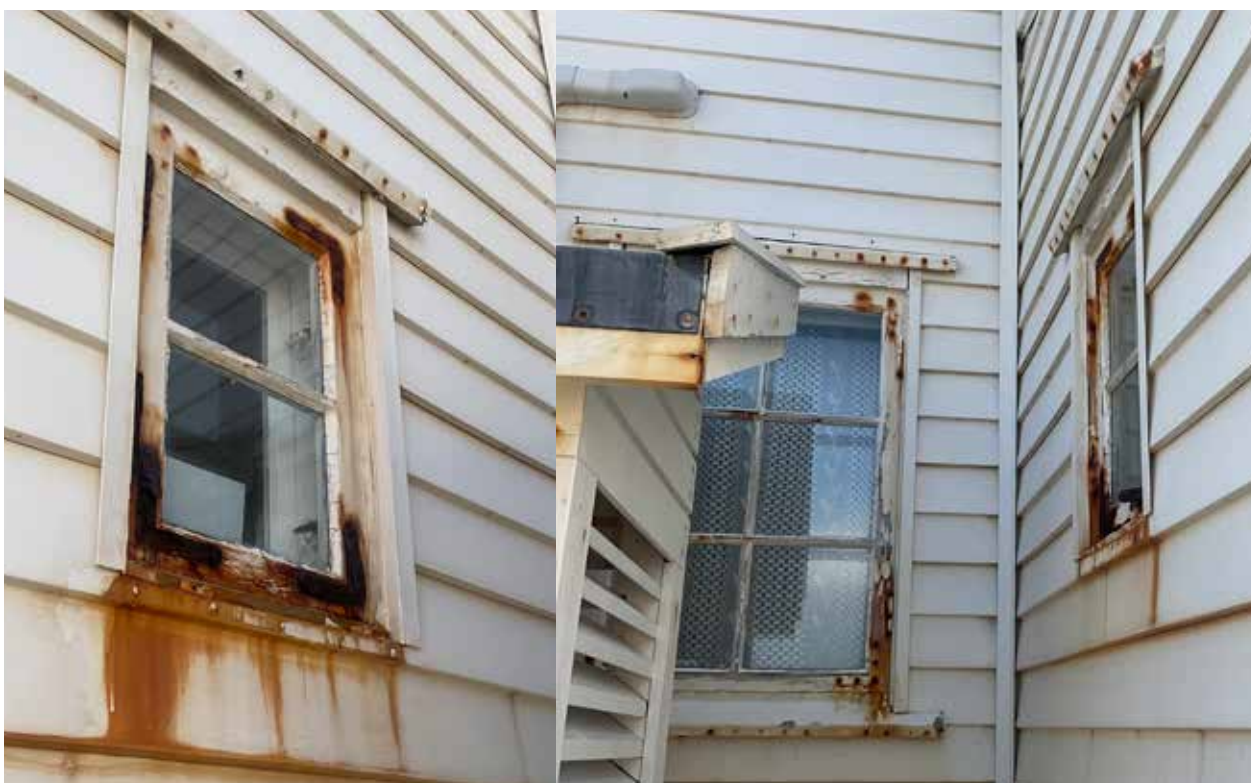
Bilde 14, 15. Betjentbolig. Bilder av vinduer. Sterkt korroderte beslag, noe råte i trevirke.

Vinduene uten sprosser byttes med nye kobla vinduer som vindusskjema V1. Vinduene som er i god stand rehabiliteres. Dårlige hengsler og hjørnebeslag byttes med messing hengsler og beslag.

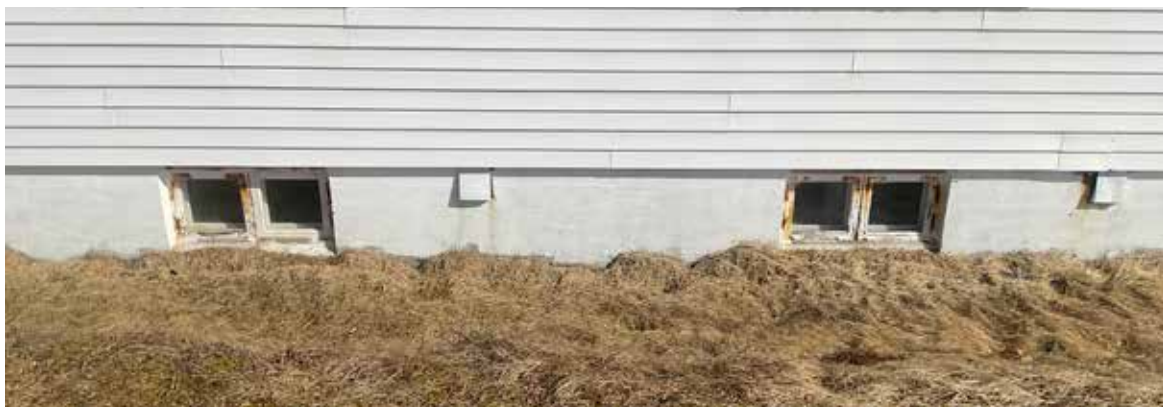
Bilde 16. Betjentbolig. bilde av kjellervinduer. Sterkt korroderte beslag og hengsler. Vinduene totalrenoveres.

Kjellervinduer totalrenoveres. (Tas av, skrapes, pusses, kittes, grunnes, males, evt. bytting av beslag og hengsler i ført messing). Etablering av nye vannbordsbeslag iført sink over vinduene.

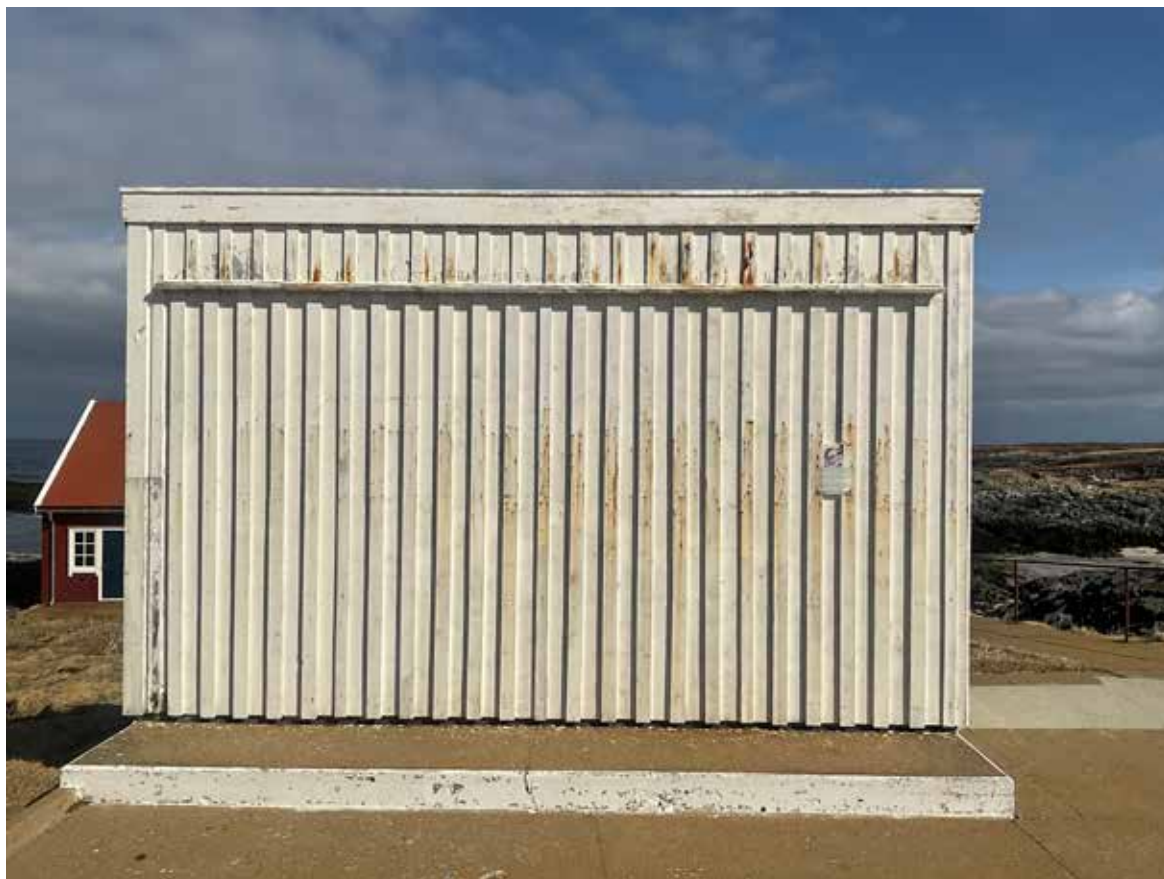
Bilde 30. Utedo, fasade mot vest. i denne fasaden ble alle 4 dører blendet igjen. alle 4 labankdører gjenetableres.

Det er planer om å gjenetablere alle 4 dører på utedoen. Dørene som var der tidligere er av labankdører hvitmalt. Evt. reparasjon av råteskader på kledningsbordene. Skraping av løs maling, pussing og maling med hvit oljebasert maling.

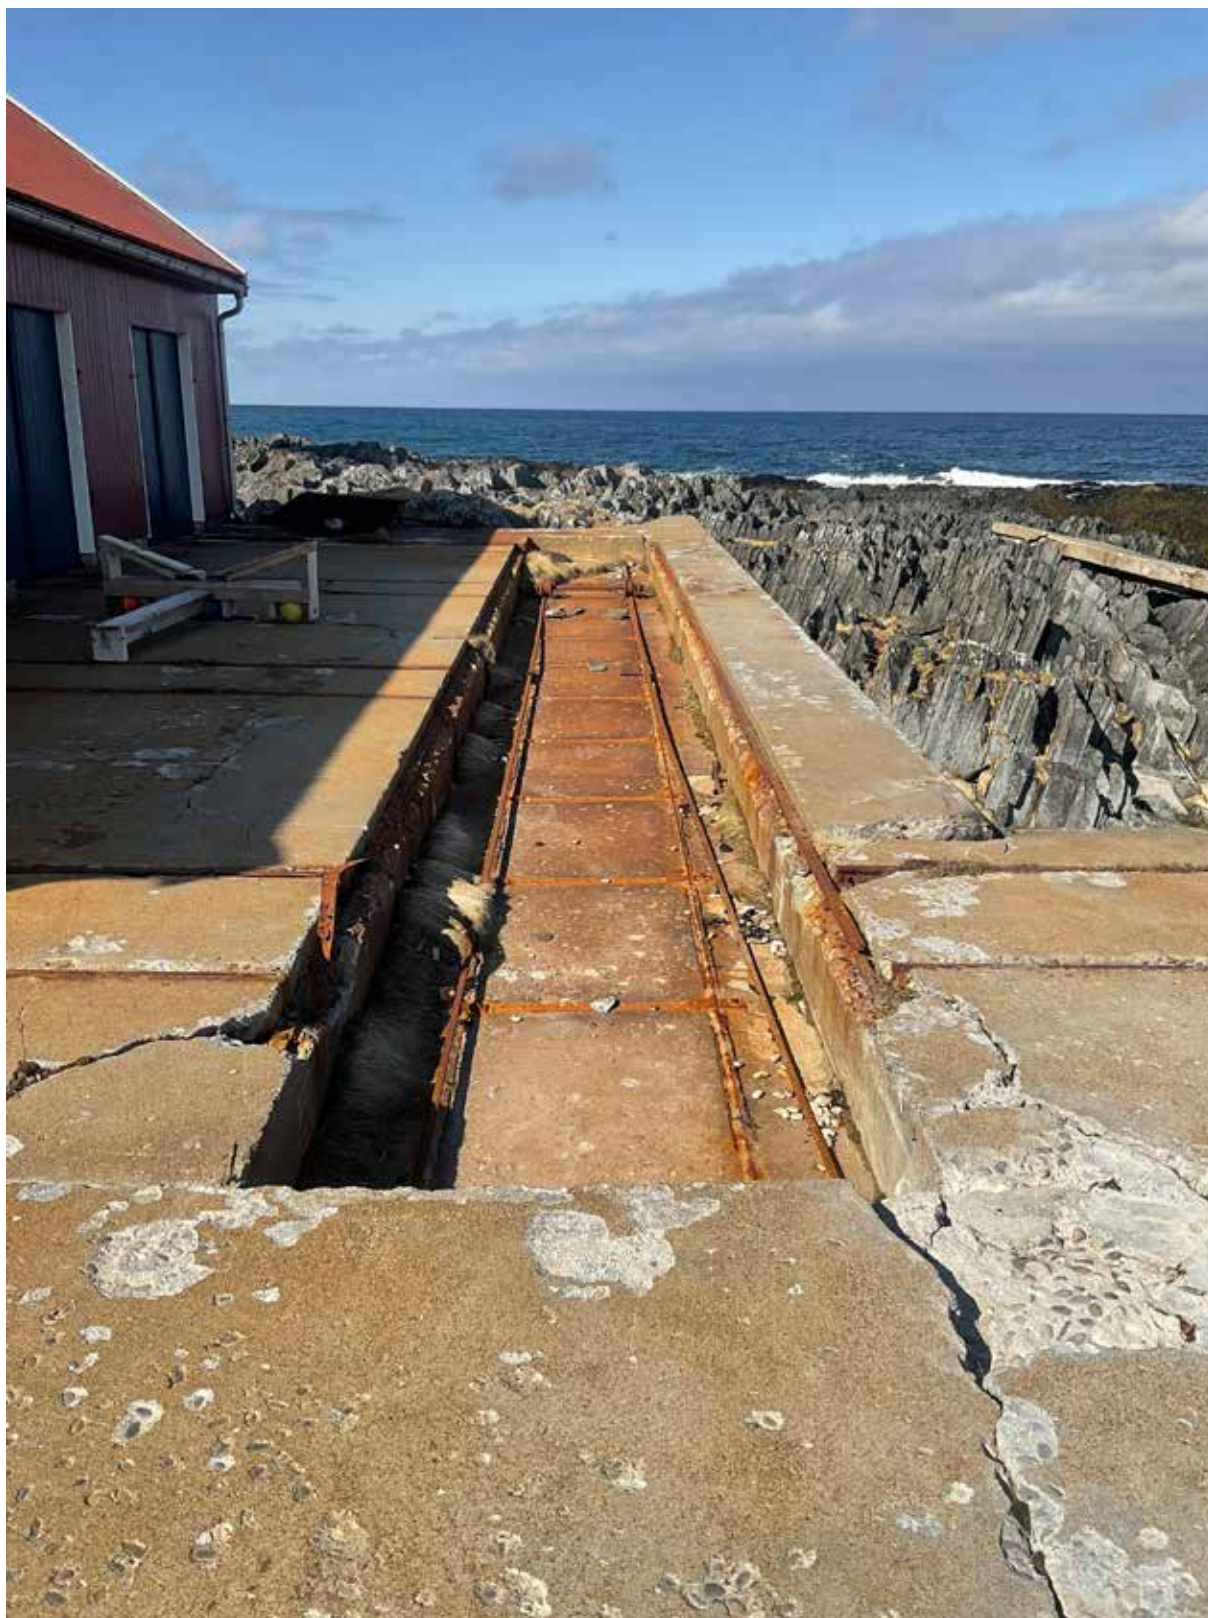
Bilde 34. Nedsenket skinnegang foran naustet.

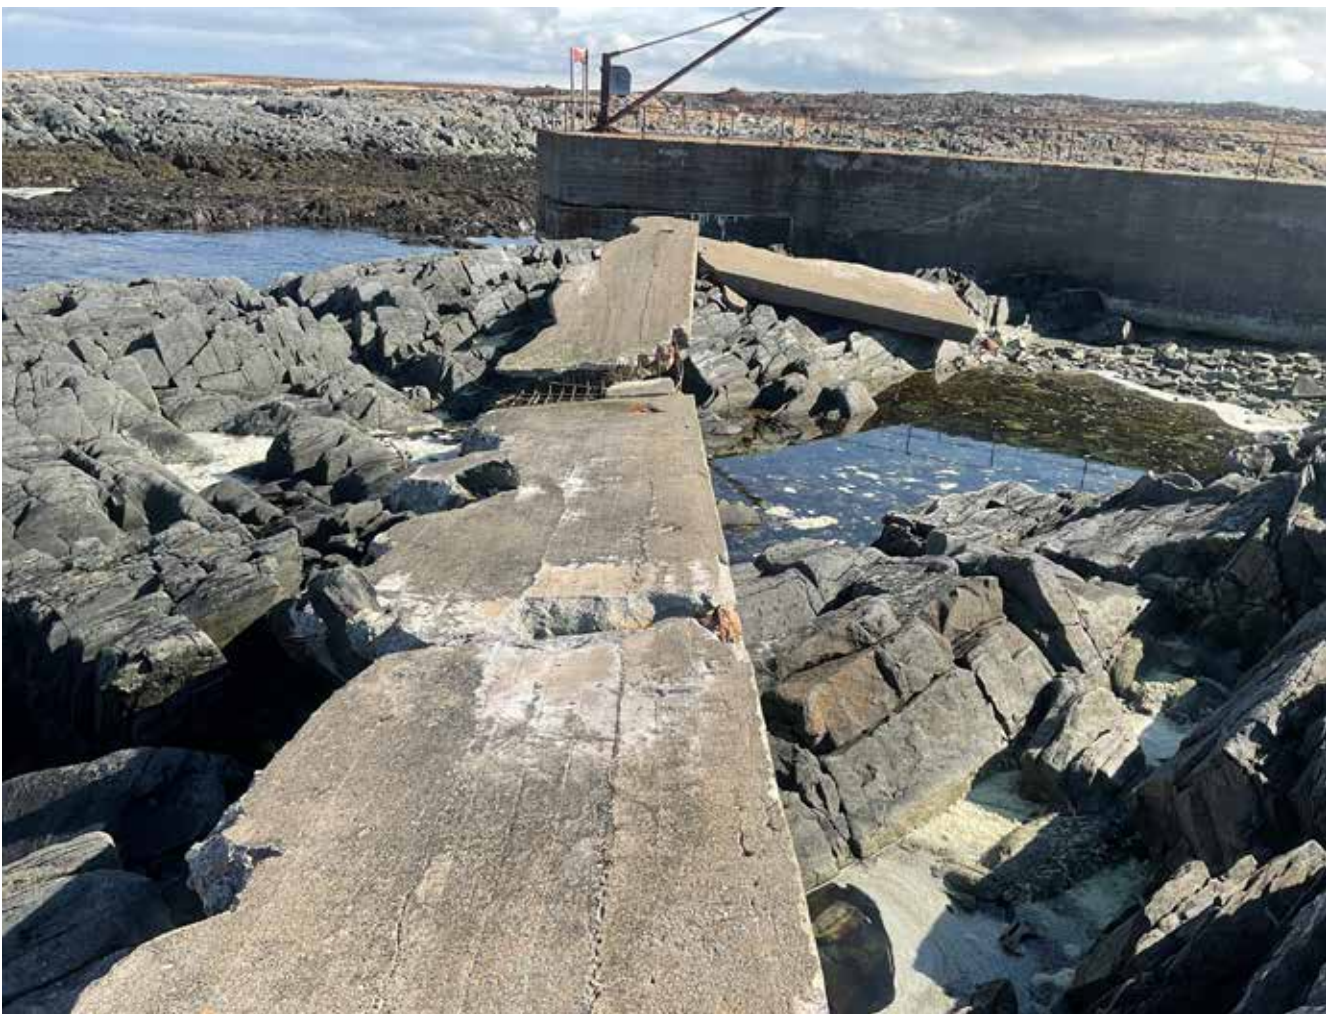
Bølgebryter som skjermer bølger fra nordøst havarerte etter en sterk storm som passerte fyrområdet. Dette også pga av korrosjon av fjellbolter som holdt bølgebryteren på plass. Kystverket har til hensikt å gjenetablere denne med skråstøtte bak bølgebryteren for å oppnå en stivere betongskjerm. Dette for å få en utbedret og stødig bølgebryter som kan tåle vær-  
påkjenningene på stedet.

Bilde 35. Bilde av havarerte bølgebryter.

Utformingen av bølgebryteren er ikke helt endelig ennå, Kystverket kommer tilbake til dette når utformingen og dimensjoner blir bestemt. I utgangspunktet skal bølgebryteren etableres på samme plasseringen og i hovedsak i samme dimensjoner som den gamle.

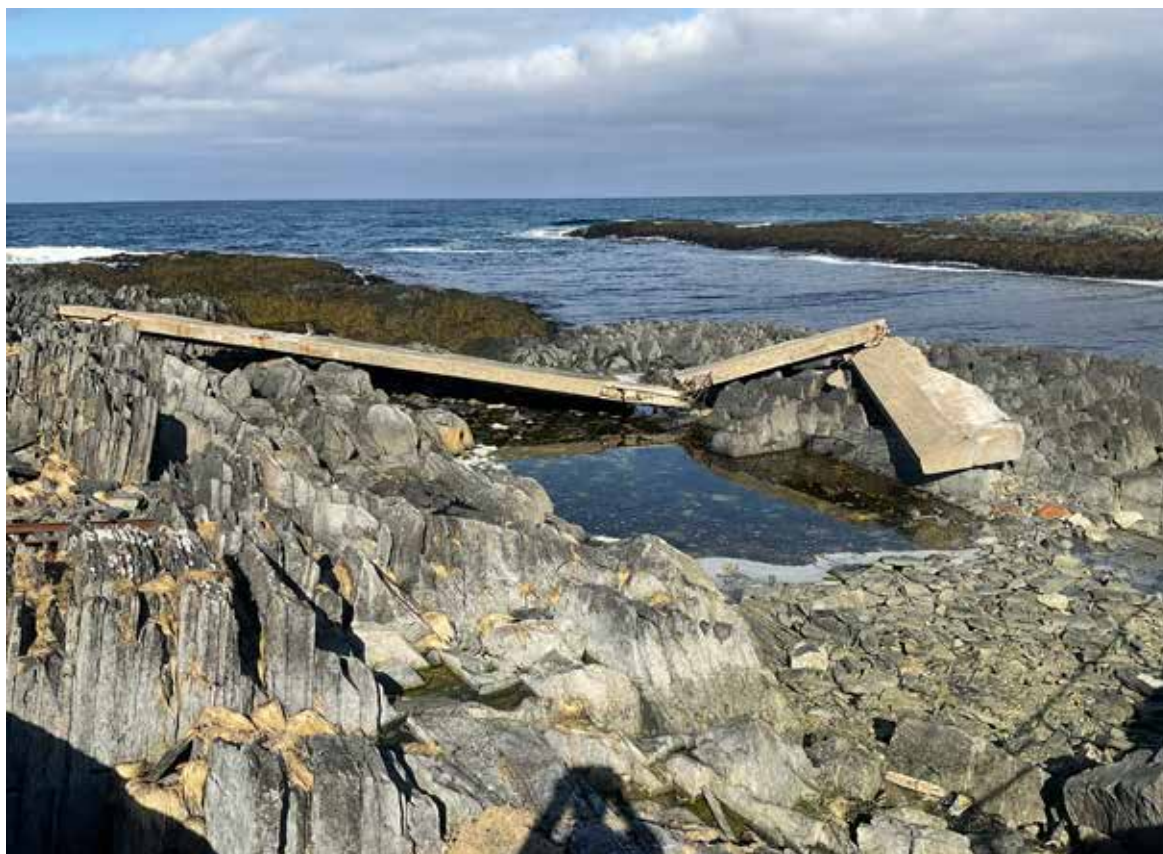
Bilde 36. Bilde av havarete bølgebryter.

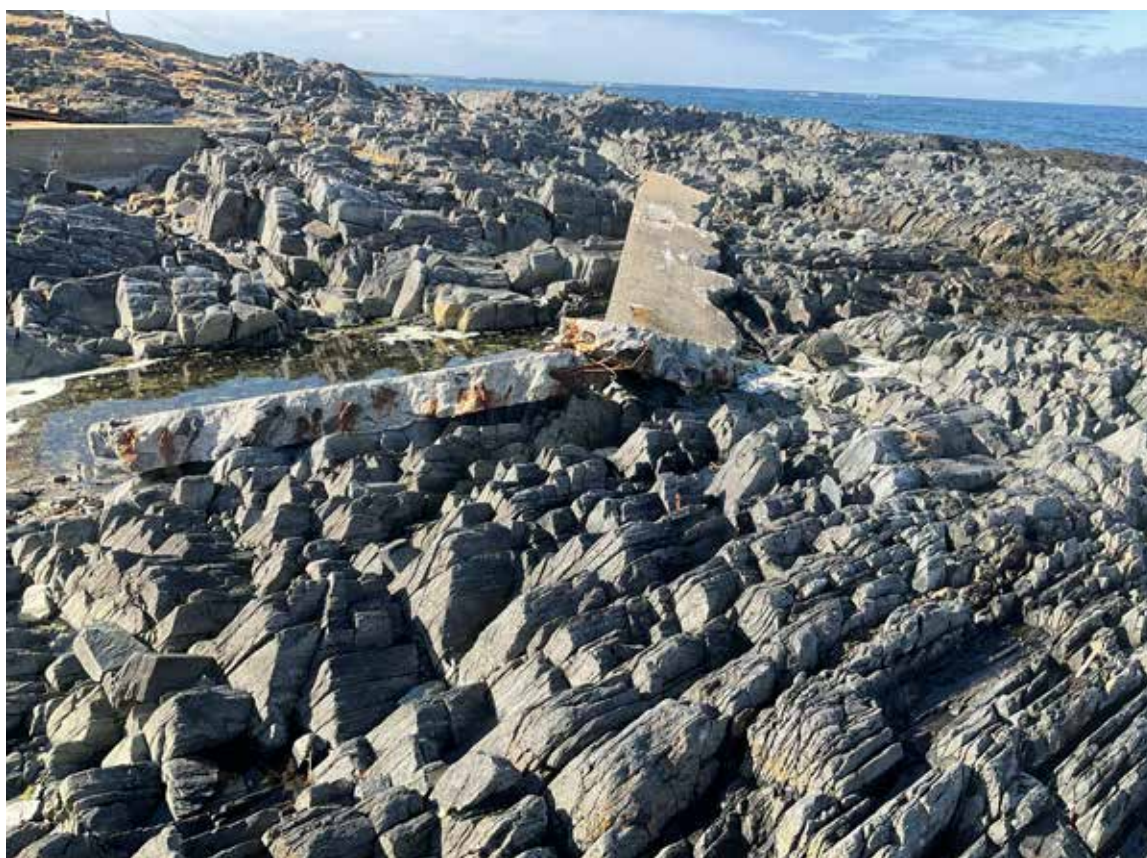
Bilde 37. Bilde av havarete bølgebryter.
