# Rapport for ombrukskartlegging

## Renovering Bjørsito

| 00 | Ombruksrapport | 2023-12-05 | MK | MS |

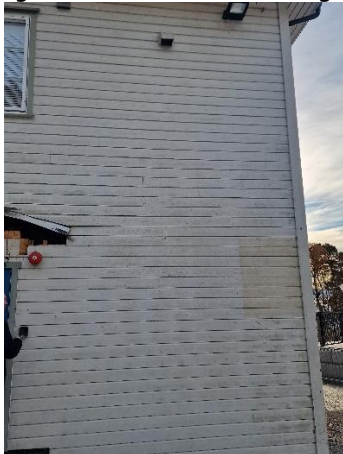
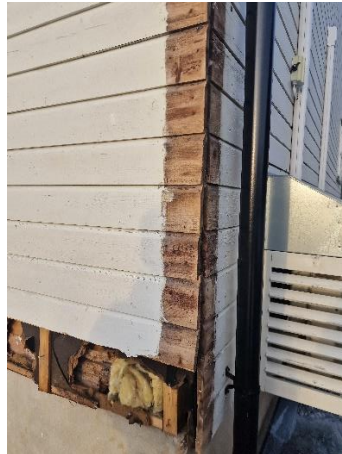
#### 4.1.1 225 Utvendig kledning

| Nr. (NS3451) | Estimert<br>mengde | Type<br>produkt | Beskrivelse | Restlevetid | Dokume<br>ntasjon | Mulig<br>formål for<br>ombruk | Forutsetninger | Teknisk<br>gjennomf<br>ørbarhet | Miljøeff<br>ekt | Anbefal<br>ing |
|---|---|---|---|---|---|---|---|---|---|---|
| <b>225 utvendig kledning</b> | 330 m <sup>2</sup> | Kledning | Liggende kledning | 10-30 år | Nei | Egnet til ombruk. | Må rives forsiktig, for det meste normal slitasje. Trenger overflatebehandling. Råteskadet kledning skiftes. | Middels | Høy | Høy |

Ytterkledningen er i god stand, den trenger vask og to malingsstrøk. Noe av kledningen må skiftes ut pga. råteskader. Det er besluttet at det legges inn en opsjonspris i konkurransen for demontering, remontering, vask og maling av eksisterende kledning. Dette for å få inn priskonsekvensen for å gjennomføre dette arbeidet som vil kreve en del timer i forhold til kjapp riving og oppsetting av ny kledning. Det tas dermed utgangspunkt i at det monteres ny kledningen på hele bygget. Det beskrives i opsjonen at kledningen skal demonteres forsiktig, behandles og monteres etter at det er gjennomført utvendig etterisolering. Det må suppleres med nødvendig kledning der det er råteskader og der det er revet i forbindelse med tidligere tilbygg.

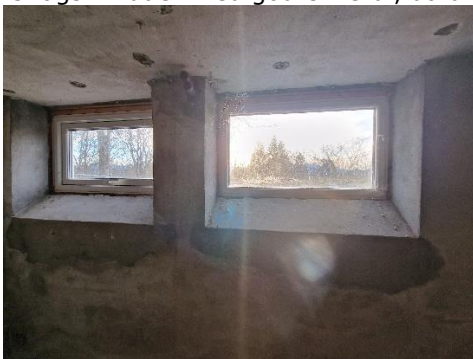
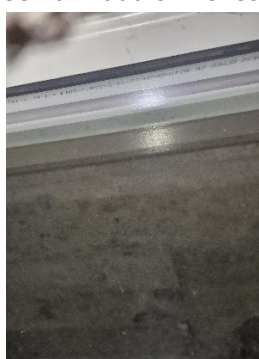
#### 4.1.2 225 Utvendig vinduer

| Nr. (NS3451) | Estimert<br>mengde | Type<br>produkt | Beskrivelse | Restlevetid | Dokume<br>ntasjon | Mulig<br>formål for<br>ombruk | Forutsetninger | Teknisk<br>gjennomf<br>ørbarhet | Miljøeff<br>ekt | Anbefal<br>ing |
|---|---|---|---|---|---|---|---|---|---|---|
| <b>225 vindu yttervegg</b> | 11 stk | Kjellervindu | Vindu i kjeller | 10-20 år | Delvis | Egnet til ombruk | Alle kjellervindu har dato 2014 og har god tilstand. | Lett | Middels | Høy |

Vinduer i kjeller er ifølge merking fra 2014. Alle vinduer utenom et vindu på østveggen er merket med 2014. Alle vinduer merket med 2014 er ikke nødvendige å skifte ut, men det bør sees nærmere på tettingen rundt vinduene for å være sikker på at dette er tilstrekkelig. Vindu mot øst ved siden av utgangsdøren skiftes til nytt vindu. Alle resterende vinduer i 1. og 2. etasje skiftes ut til nye 3.lags vinduer med god U-verdi, da disse har nådd sin levetid.

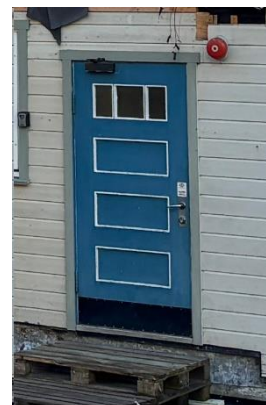
Ytterdørene mot nord antas å mest sannsynlig være originale fra byggeår og det arkitektoniske uttrykket de fremviser skal beholdes. To av dørene ble kastet ved rivingen av tilbygget.

- Den nordvestre døren står igjen, se bilde, denne døren beholdes. Dør pusses opp og glass skiftes ut. Denne døren skal benyttes som personalinngang fremover.
- Den midtre dobbeltdøren som før i tiden mest sannsynlig var hovedinngangen, skal ikke lenger brukes. Denne blendes igjen og det lages en «juksedør» med rett arkitektonisk uttrykk.
- Den nordøstre døren skal benyttes videre som hovedinngang i barnehagen og må ha en bredde som er godkjent mtp. UU. Denne døren lages som en ny spesialbestilt dør med samme arkitektoniske uttrykk som den nordvestredøren.

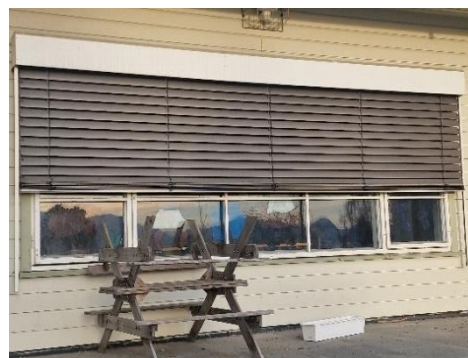
#### 4.1.4 237 Utvendig solskjerming

| Nr. (NS3451) | Estimert<br>mengde | Type<br>produkt | Beskrivelse | Restlevetid | Dokume<br>ntasjon | Mulig<br>formål for<br>ombruk | Forutsetninger | Teknisk<br>gjennomf<br>ørbarhet | Miljøeff<br>ekt | Anbefal<br>ing |
|---|---|---|---|---|---|---|---|---|---|---|
| <b>237 solskjerming</b> | 3 stk | Elektrisk persienne | Utendørs elektrisk persienne 1.etg. | 5-10 år | Nei | Egnet til ombruk. | Noen går tregt/virker ikke. Trenger service. | Middels | Liten | Middels |

I 1.etasje er det elektrisk solskjerming på de tre vinduene mot sør. Det er usikkert når disse ble montert, og ved funksjonstest virker kun 1 av disse, usikker årsak til at de andre ikke fungerer. Solskjermingen som virker går «tregt» i skinnene, trenger nærmere inspeksjon. Det anbefales og forsøke å reparere denne solskjermingen. Solskjerming er kjent for å ha levetid i 15 år, så de har nok nådd sin levetid, men ved reparasjon og service kan de nok fungere en del år til uansett. Det medtas en opsjon på ny solskjerming for disse tre vinduene i konkurransen, slik at det er mulig å velge ny solskjerming dersom det er nok midler til dette.

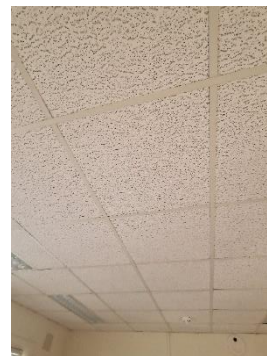
#### 4.1.6 245 Himlinger

Himlinger i lekerom 112, 113 og 114 skal gjenbrukes. Her er det i dag spileledning, som vurderes å være bra i forbindelse med akustikk. Himling demonteres forsiktig de stedene den må det pga. tekniske føringer og monteres opp igjen. Hele himlingen i disse tre rommene må vaskes og det bør gjennomføres overflatebehandling av treverket.

Resterende himlinger i 1.etasje skal ikke gjenbrukes og det må påregnes montering av ny systemhimling i alle resterende rom. Det benyttes hygienehimling på toalett og stellerom.

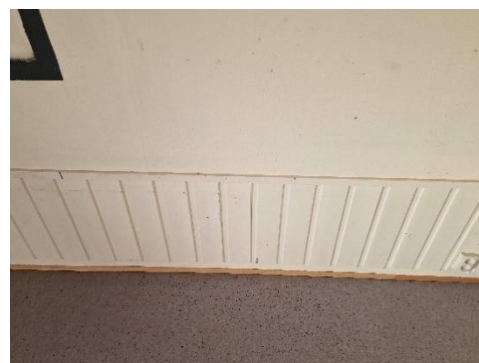
#### 4.1.8 254 Overflater på innvendige vegger

| <b>254 innvendig overflate</b> | | Brystning spanel og plater | Brystningspanel og platekledninger i rom 104, 114, 113, 112, 117, 116 og 118. | 15-50 år | Nei | Egnet til ombruk. | Gjennomføre overflatebehandling, pussing, maling, sparkling etc. Noen vegger må demonteres pga. teknisk anlegg. Dette avklares nærmere. | Lett | Middels | Middels |

I 1.etasje er det flere rom som har glassfiberstrie og brystningspanel. Brystningspanelet antas å være originalt fra byggeår og skal beholdes. Dette gjelder rom 104, 114, 113, 112, 117, 116 og 118. Disse bygningselementene kan enkelt pusses ned, sparkles og males på nytt, og få et fint utseende. Gulv og taklister skiftes ut til nye i disse rommene. Resterende rom settes det inn nye innvendige overflater. Det må påregnes at noen av veggene må åpnes i forbindelse med utskiftning av teknisk anlegg, da må demontering av brystning gjøres på en ordentlig måte og settes tilbake i ettetid. Nye plater kan settes inn over brystningen.

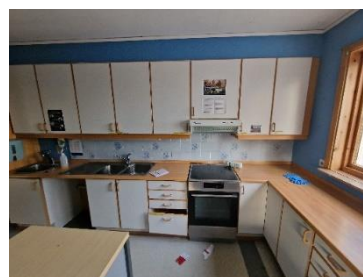
##### 111 Kjøkkeninnredning

Kjøkkeninnredningen på hovedkjøkkenet er av eldre alder, men ser ut til å ha grei tilstand. Det anbefales å benytte kjøkkenet videre. Det demonteres i sin helhet og monteres på det nye kjøkkenet på rom 117. Det vurderes om det skal skiftes benkeplate og fronter. Ventilator må skiftes ut og nye hvitevarer utenom komfyr må kjøpes. Det må gjøres en nærmere vurdering rundt størrelse på skrogene og hvor mye av kjøkkeninnredningen som trengs på det nye kjøkkenet.

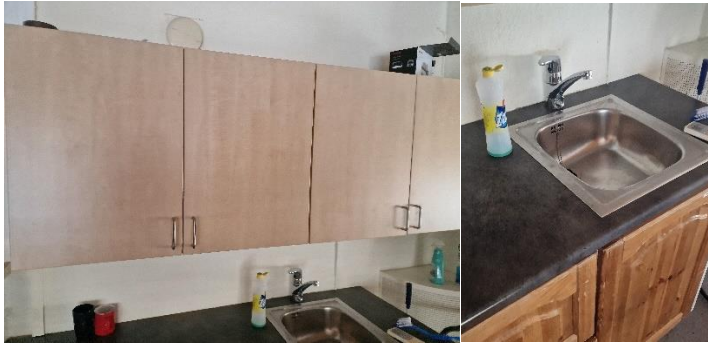
##### 114 Kjøkkeninnredning

Kjøkkeninnredningen på lekerom 114 er av variende alder. Overskap ser relativt nye ut og vurderes til at kan beholdes på original plassering. Underskap er en eldre type og anbefales ikke å gjenbrukes, disse må dermed skiftes ut til nye. Benkeplate, vask og blandebatteri vurderes til å være av grei standard og kan gjenbrukes.

Kjøkkenet bygges opp på samme sted som dagens plassering og utbedringer tilpasses eksisterende størrelser på kjøkkenet.

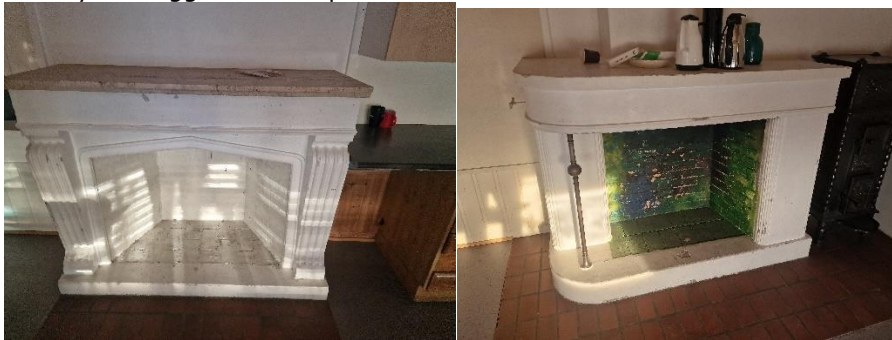
### 114 og 113 Peis

| <b>271 murte piper og ildsteder</b> | 2 | Ildsted | Åpne ildsted | 20-50 år | Nei | Egnet til ombruk. | Skal ikke ha opprinnelig funksjon, trenger overflatebehandling. | Lett | Liten | Høy |

Peisene antas å være originale fra byggeår og kan fungere fint til lek. Peisene anbefales å beholdes, men det må regnes med at begge to må gjennom en runde med overflatebehandling og eventuelt utbedringer. Pipene gjøres om til teknisk sjakt, dette betyr at pipene må rives og bygges opp med nye sjaktvegger. Ovn på rom 113 er farlig mtp. Skader og fjernes fra rommet. «Brannsikrings område» foran peiser fjernes da de ikke lenger har piper og da ikke skal fyres i, her legges det nytt belegg helt inntil peisene.

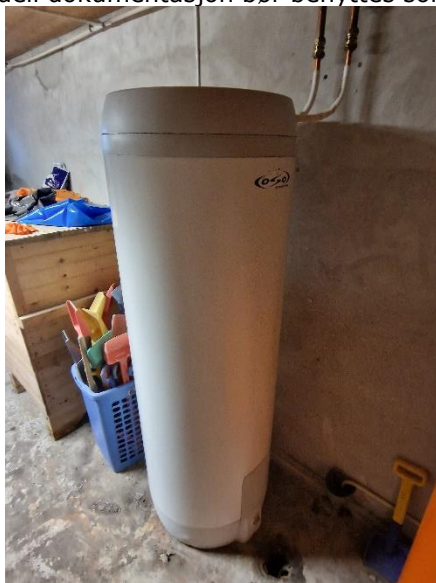
#### Varmtvannsbereder

Varmtvannsbereder er av ukjent alder, men fremstår i ok stand og av nyere installasjon. Det bør kontrolleres om Molde Eiendom KF har noe dokumentasjon på denne installasjonen liggende. Eventuell dokumentasjon bør benyttes som grunnlag for videre vurdering av ombruk av denne.

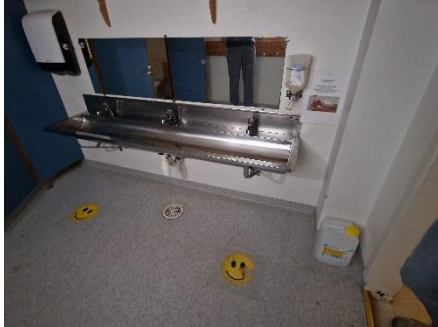
**HCWC 115**

Toalettrommet består av to toaletter og en vaskeremme. Utstyret er av ukjent alder, men fremstår som i grei tilstand. Det er totalt tre batterier som er manuelle og ikke berøringsfrie som er montert på vaskerennen. Det er også toaletttrull holdere, tørkepapirholdere, såpe og antibac dispensere i rommene. Alt utstyret er av en slik standard at det vurderes at det kan gjenbrukes.

Det er planlagt at toalettene skal ha samme plassering videre med ny planløsning. Det må regnes med at toalettene må demonteres for utskiftning av rør og deretter monteres opp på nytt. Vaskeremme flyttes ut til ny plassering i garderobe.

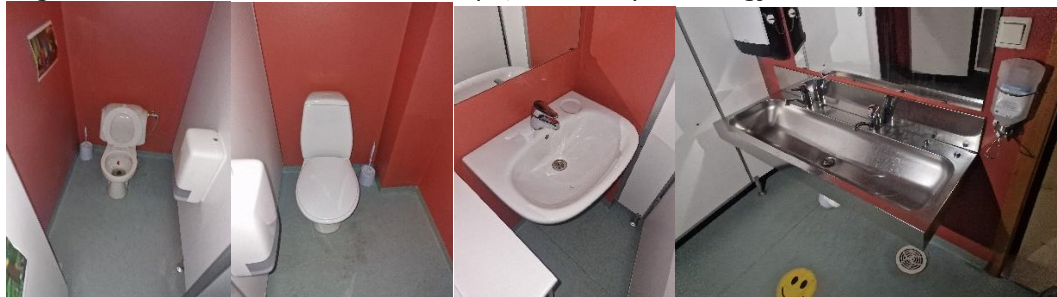
**WC 110**

Toalettrommene består av to toaletter, en barnedo og en med standard voksen størrelse. Det står en servant på rommet som er en HC vask og en vaskeremme. Det er totalt 3 fungerende armaturer tilknyttet til vaskene i rommet, men disse er manuelle og ikke berøringsfrie. Det er også toaletttrull holdere, tørkepapirholdere, såpe og antibac dispensere i rommene. Alt utstyret er av en slik standard at det kan vurderes gjenbruk av alt sammen.

Det er planlagt en endring av oppbygging av dette toalettrommet. Bruk av utstyret og plassering av dette må derfor sees nærmere på, men utstyret skal gjenbrukes.

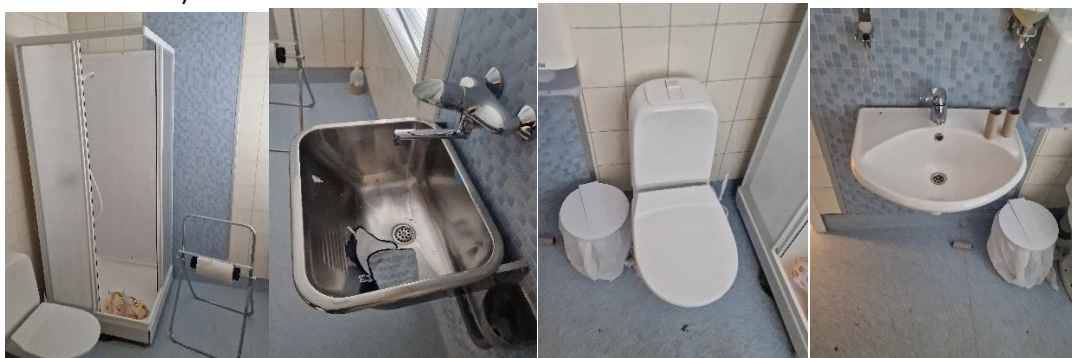
**216 Dusj/ WC**

Det er i dette rommet et standard toalett, dusjkabinett, servant med manuelt batteri og utslagsvask med vegghengt manuelt batteri. I tillegg er det også toaletttrull holder, tørkepapirholder, såpe og antibac dispenser i rommet. Det vurderes at alt utstyret kan gjenbrukes. Rommet skal gjøres om til HC toalett for ansatte, utstyret må skiftes ut til godkjent HC utstyr. Eksisterende utstyr tas vare på eller flyttes til andre steder i bygget etter behov. Utslagsvask og tilhørende armatur flyttes til Renholdssentral.

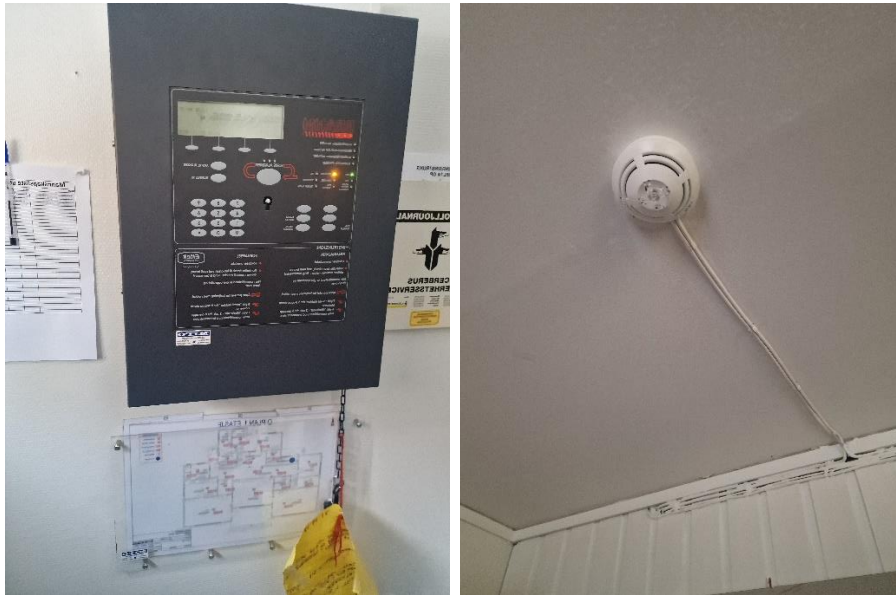
### 4.2.2 330/542 Brannslukking, generelt og brannalarm

Det er montert pulverapparater og brannvarslingssystemer med brannmeldere, ringeklokker i rømningsveier og detektorer i de aller fleste rom. Anlegget var direktekoplek til alarmsentral/brannvesen frem til rivingen av tilbygget på Bjørsito vår 2023. Da ble alarmanlegget koblet fra. Brannalarmanlegg anbefales at kobles inn igjen og benyttes videre da dette har en grei tilstand og alder. Brannslanger benytter også videre.

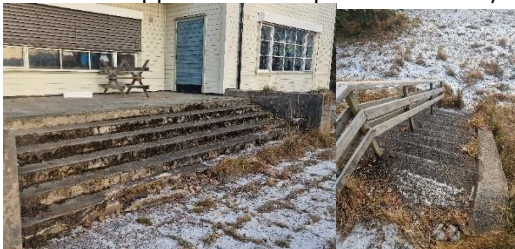
## 4.4 700 Utendørs

Takrenner og nedløp virker å være i god stand, men er ikke sett nærme på takrenne pga. tilkomst. Nedløp må demonteres ved skifte av kledning, men hvis disse demonteres forsiktig kan de brukes om igjen.

Støpt terrasse og trapp beholdes, men trenger renovering da blant annet noen trinn har skader. Trapp ned til lekeplass beholdes, men gelender er ustabil og må skiftes ut.
