## TILSTANDSRAPPORT VEDRØRENDE HVALSTAD STASJON

Bygget står på Rom Eiendoms lister over verneverdige bygninger. Bygget er fra 1915.

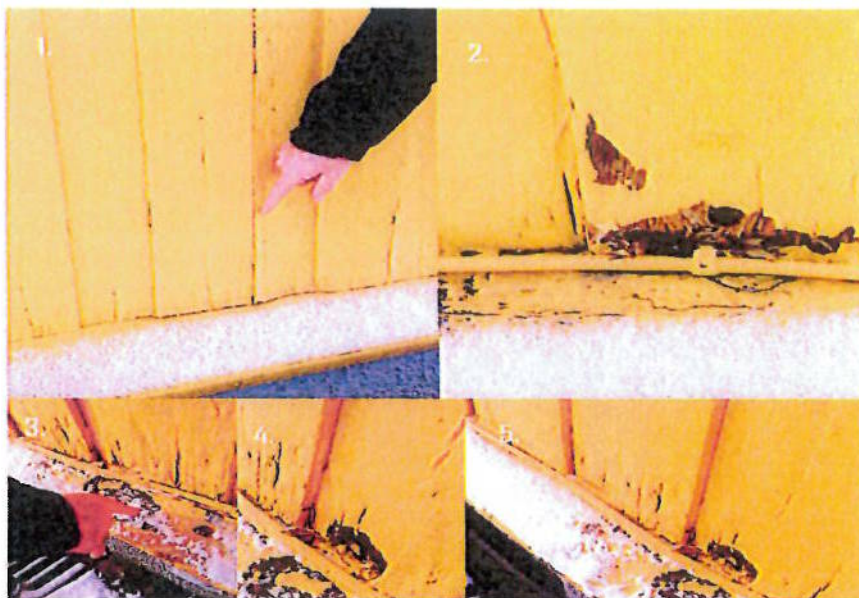
1. Bygget har store luftlekkasjer i ytterveggene og takflatene spesielt der det ikke er isolert og luftet. Det kan klart ses når det er minusgrader utvendig, og når det varmes opp innvendig. Utvendig panel inkludert bunnstokk er mye skadet, og råte er påbegynt tydelig flere steder, det er variabler av vekselpanel felt inn i løpet av årenes løp. Det er store isdannelser i takrenner og tydelige luftlekkasjer i vegger der det er hull og mye oppvarming innvendig. Dette lider vekselpanelene av, noe man tydelig ser på bildene vedlagt under.

*Bilde1:skadet vekselpanelet/Bilde2,3,4 og 5:Råteskade mellom vekselpanel og bunnstokk/*

2. Ytterveggene er bygget av gammel reisverkkonstruksjon der stillestående luft er tenkt som isolasjon med papp/avispir innvendig og to lag papp utvendig av datidens norm. Vekselpanelene er satt direkte ned på vannbrettene og bunnstokken noe som var tradisjonelt å gjøre før. I dag lages det ca. 6 mm luftespalte ned på beslag og

bunnstokk +luftesjikt mellom panel og vindsperre. + 5 /10 cm isolasjon etterisolert, da unngår man kapillært oppsug i endeveden og ising/luftlekkasjer. Slik bilde 1-5 viser overfor.

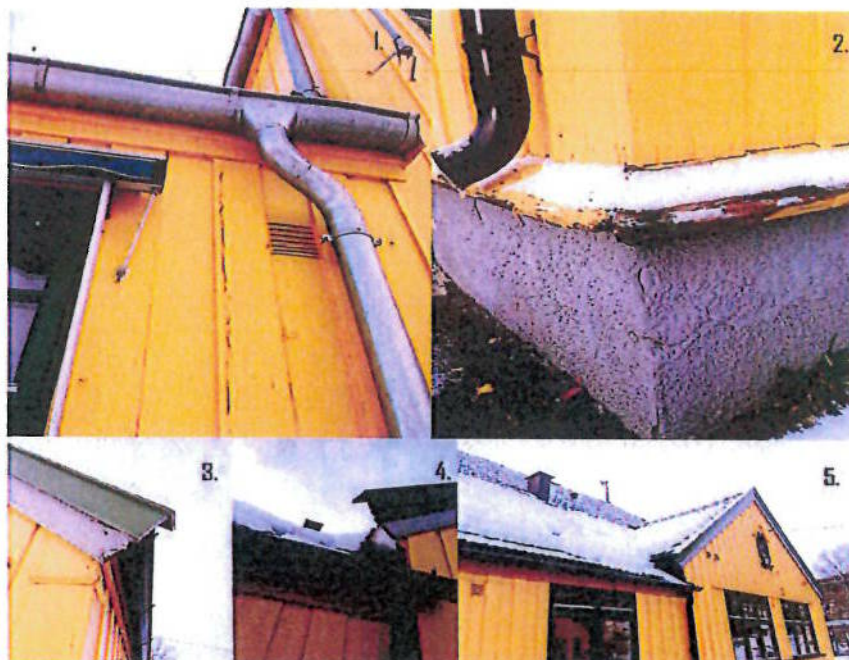
3. Takrenner består av galvaniserte renner mot nordvest og plastisol renner mot sydøst /vest. Takrennene virker ok når det ikke er minusgrader, uten snø og is. Når snøen legger seg på taket og det begynner å smelte på grunn av luftlekkasjene, kommer istappene. Dette vil medføre at takrennene stadig må utbedres/utskiftes. Deler av taket er isolert, det kan man se der snøen blir liggende (slik man ser på bilde 5).

/Bilde1-5:Eksisterende takrenner/

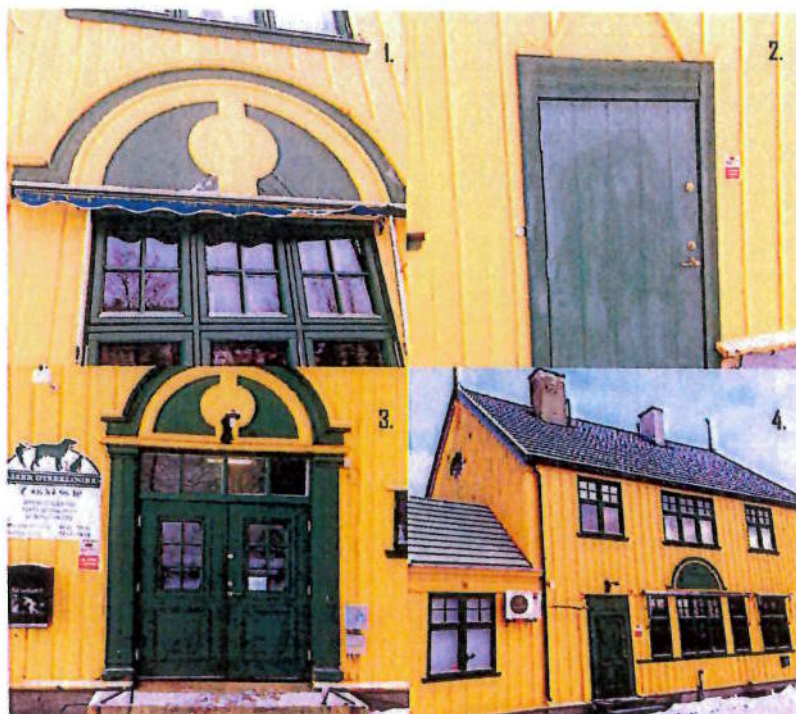
4. Utsmykningene i ytterveggene er delvis ok, og er fullt mulig å kopiere like de eksisterende dersom det byttes panel på hele huset.

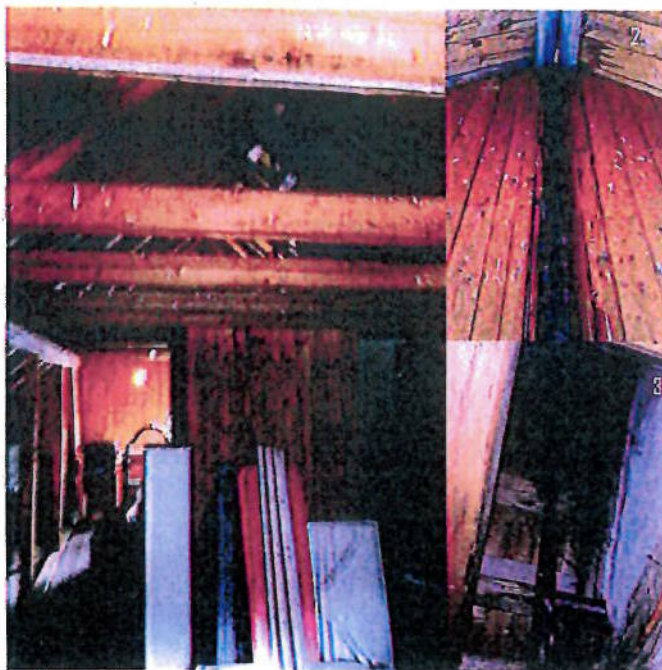
5. Takkonstruksjonen på hovedbygget er et uisolert kaldtloft, der det er ment at kald luftgjennomstrømning i gavlene skal være god nok lufting for å unngå ising på taket. Dette var en god nok løsning på begynnelsen av 1900-tallet og noe fram i tid da bygget hadde **andre** behov som stasjonsbygning. I dag benyttes bygget til utleie veterinær/dyrehospital og kontorer. Det stilles andre krav til bygget i forbindelse med større behov for oppvarming og derfor fylles loftsrommet med varmluft som danner isen på utvendig takkonstruksjon. I tillegg er trappeoppgangen til andre etasje delvis isolert og det kan se ut som døren til loftet til tider står åpen og fyller varmluft inn på loftet.

*Bilde1: her ser vi vannlekkasjen fra taket ned langs innvendig gavel/Bilde 2:*
