## **Inspeksjon**

Kai: Ljøen steinkai Hellesylt

Dato: 26.02.2015

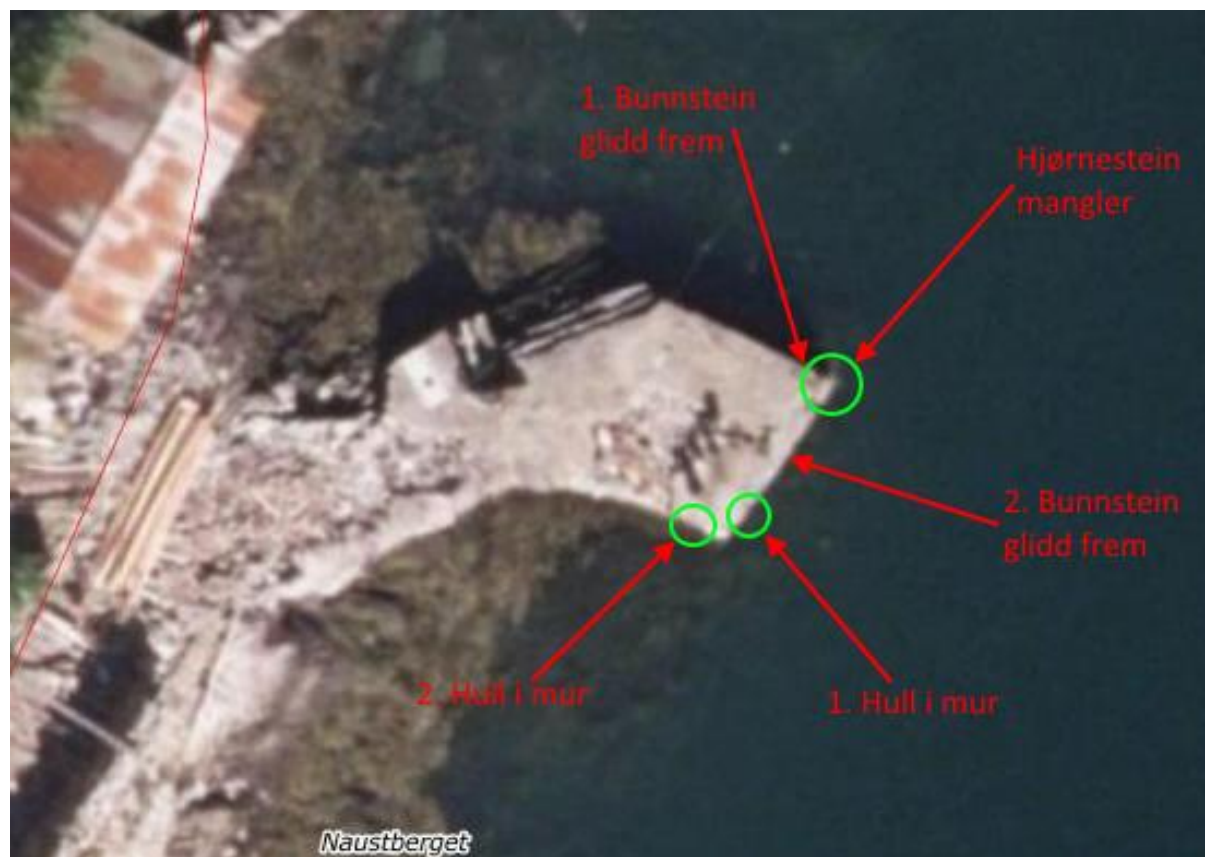
Skisse 1

- Den manglende hjørnesteinen ser ut til å ha bestått av flere steiner da det ligger flere steiner nede på bunnen fremfor hullet der hjørnesteinen mangler. Totalt ligger det syv steiner i ulik størrelse fremfor hullet. Vi antar at 4-7 av disse har vært plassert i hullet der hjørnesteinen mangler. Se skisse 1 og bilde 1, 2, 3, 4.

Størrelsen på hullet er ca 0,7m bredt på siden ut mot fjorden og ca 0,9m bredt på siden mot båtslipp, ca 0,8m høyt og går ca 2m inn under kaia.

- 1. Bunnstein glidd ut. Den nederste steinen ved siden av hjørnesteinshullet på siden mot båtslippen ser ut til å ha glidd noe frem da den ligger noe lenger ut av muren enn de andre bunnsteinene. Se skisse 1 (1. Bunnstein glidd ut) og bilde 4 og 5.

- 2. Bunnstein glidd ut. Ca midt på kaifronten er det en bunnstein som ser ut til å ha glidd litt ut av muren da denne ligger noe lenger ut av muren enn de andre bunnsteinene. Se skisse 1 (2. Bunnstein glidd ut) og bilde 6 og 7.

- 1. Hull i mur. Ca 1,7m fra hjørnet mot Hellesylt på kaifronten er det et hull i muren. Hullet er rett over bunnsteinen. Størrelsen på hullet er ca 0,5m bredt, ca 0,4m høyt og ca 0,7m inn under kaia. Det er usikkert om det er stein som mangler da det ikke er noen synlige steiner på bunnen, om noen av steinen har seget slik at det har blitt hull eller om hullet har vært slik ifra byggingen av kaia. Se skisse 1 (1. Hull i muren) og bilde 8 og 9.

- 2. Hull i mur. Det er et hull i muren ved siden av nederste hjørnestein på hjørnet mot Hellesylt. Hullet er ca 0,4m bredt, ca 0,25m høyt og går ca 0,4m inn under kaia. Det er usikkert om det er stein som mangler da det ikke er noen synlige steiner på bunnen, om noen av steinen har seget slik at det har blitt hull eller om hullet har vært slik ifra byggingen av kaia. Se skisse 1 (2. Hull i muren) og bilde 10.

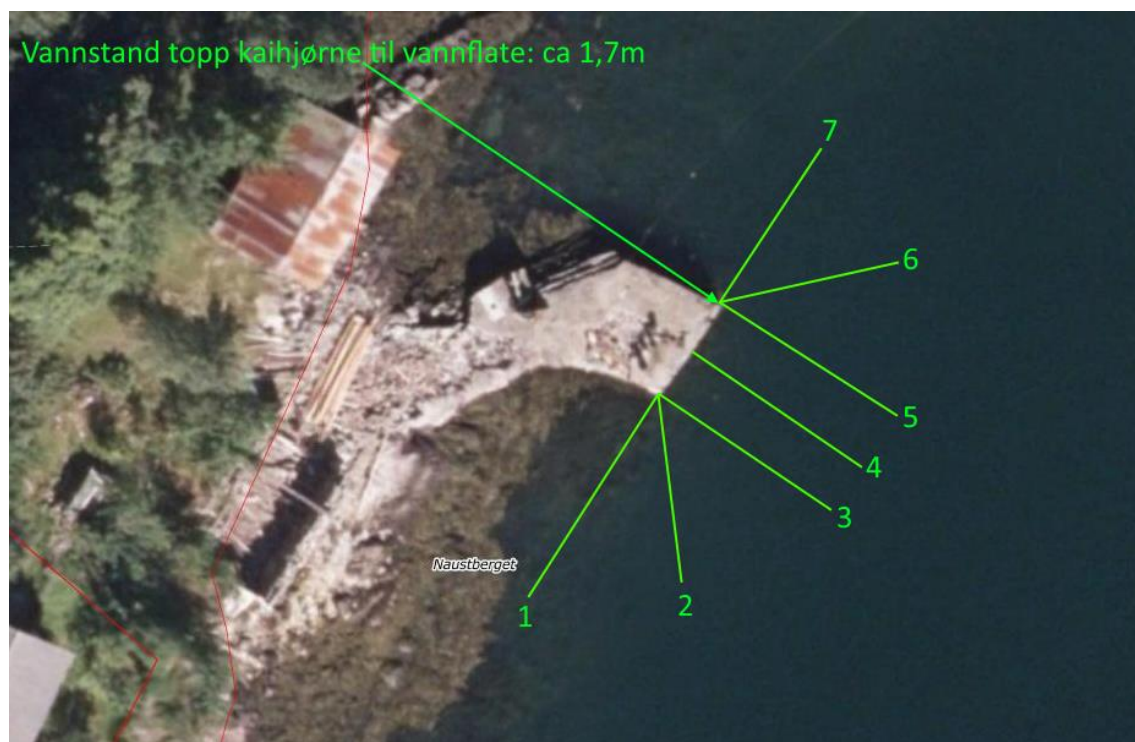
Skisse 2

Det ble foretatt dybde målinger fremfor kaia. Målingene ble tatt med dykker og dybde måler og må ses på som omtrentlige. Målene er tatt med en avstand på ca 2m i hver linje, totalt 7 linjer (se skisse 2). Målene er den aktuelle vann dybden da målingene ble gjennomført. Vannstanden fra topp kaihjørne til vannflate var ca 1,7m da målingene ble gjennomført.

Linje 1 fra kaimur og utover: 1,4m – 1,5m – 1,6m – 1,6m – 1,5m – 1,8m – 2,0m – 1,3m – 0,7m – land.

Linje 2 fra kaimur og utover: 1,4m – 1,9m – 2,5m – 3,2m – 3,6m – 4,2m – 4,4m

Linje 3 fra kaimur og utover: 1,4m – 2,1m – 2,9m – 3,5m – 4,3m – 4,8m – 5,4m

Linje 4 fra kaimur og utover: 1,6m – 2,3m – 3,0m – 3,7m – 4,3m – 4,7m – 5,3m

Linje 5 fra kaimur og utover: 2,3m – 2,5m – 3,3m – 3,9m – 4,8m – 5,3m – 5,4m

Linje 6 fra kaimur og utover: 2,3m – 3,0m – 3,9m – 4,9m – 5,4m – 5,5m – 5,7m

Linje 7 fra kaimur og utover: 2,3m – 3,2m – 3,6m – 3,6m – 3,6m – 3,8m – 3,7m

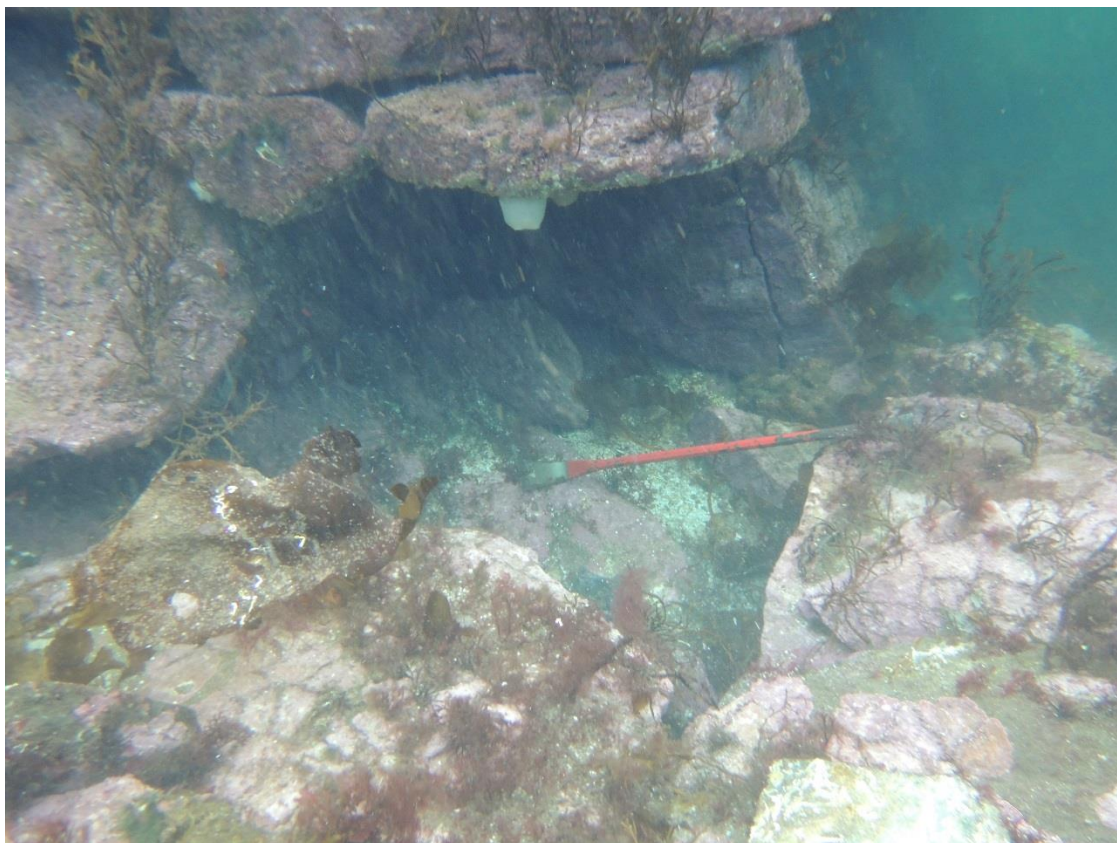
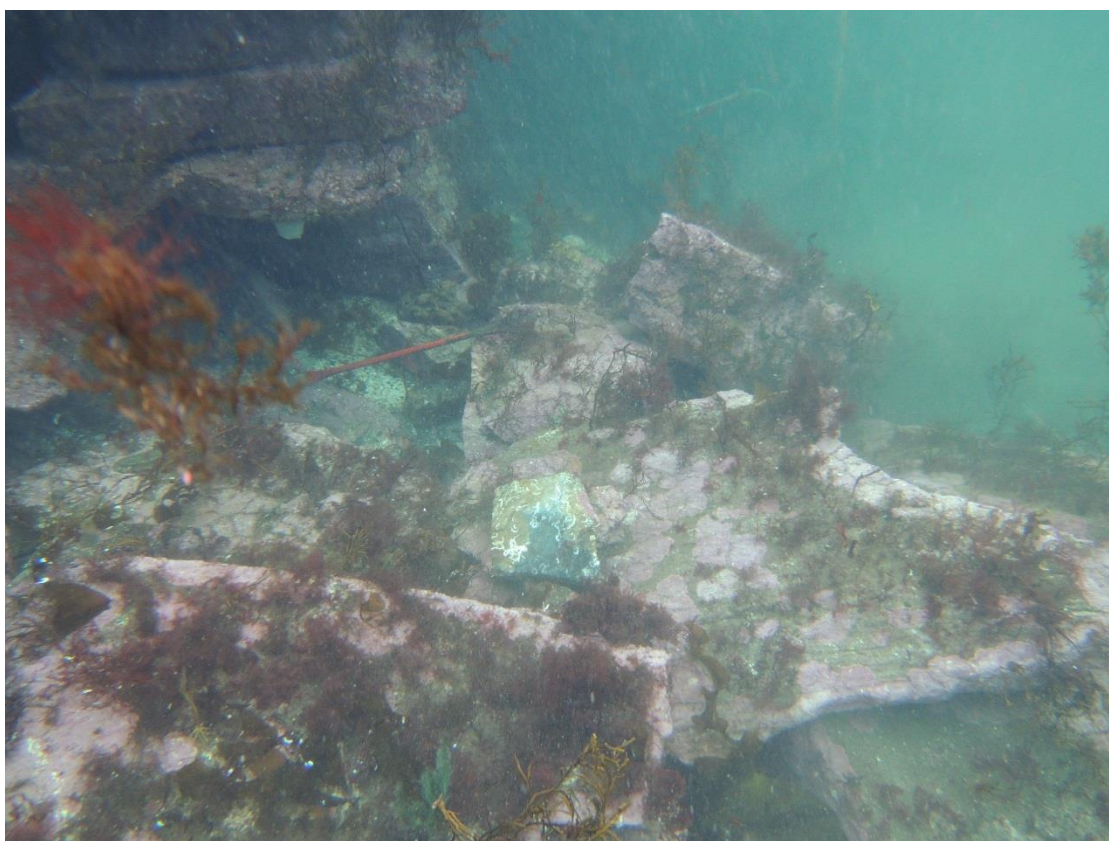
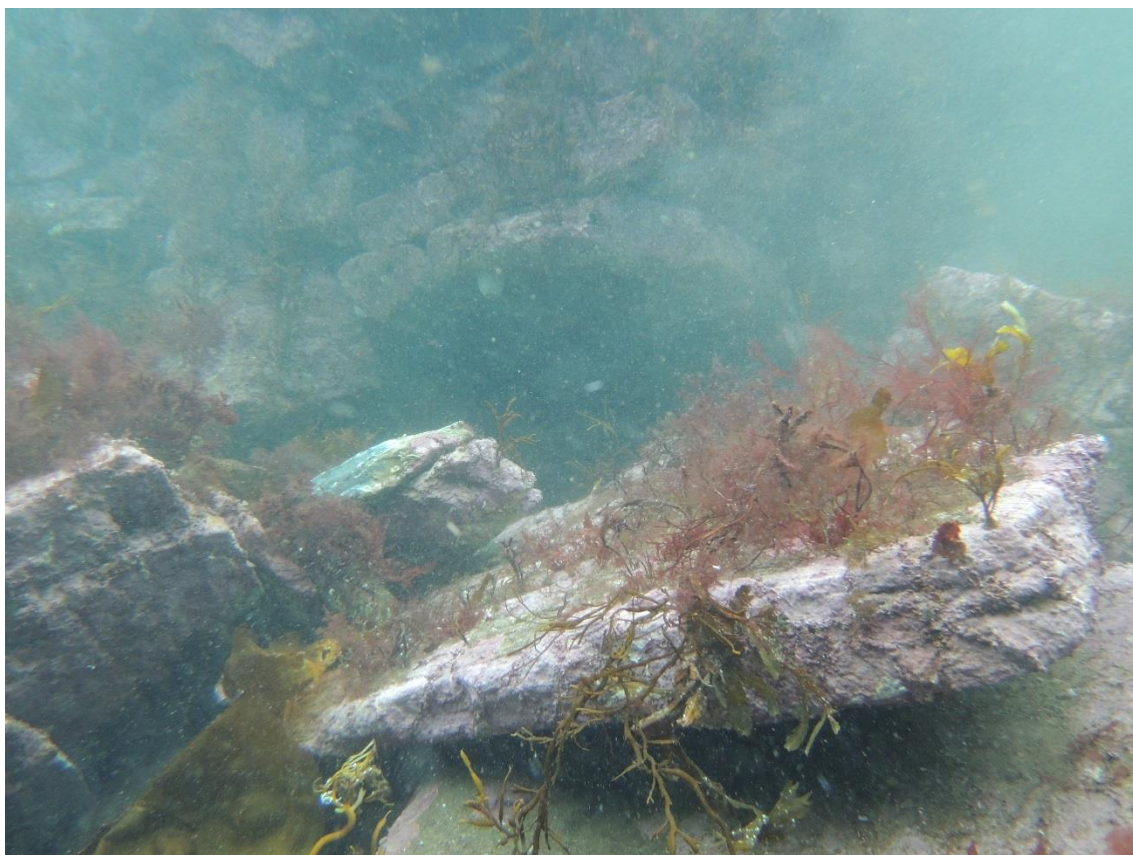
Bilde 1: Manglende hjørnestein.

Bilde 2: Manglende hjørnestein.

Bilde 3: Manglende hjørnestein.

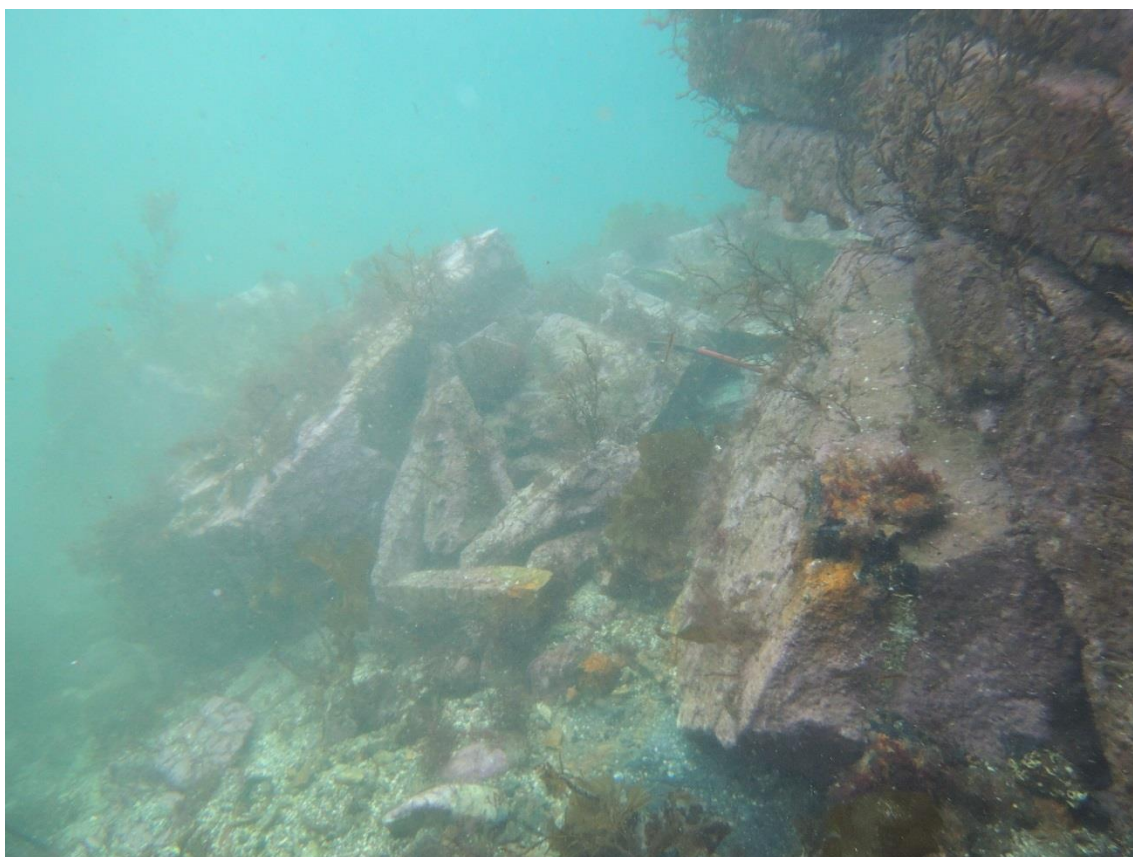
Bilde 4: 1. Bunnstein glidd ut.

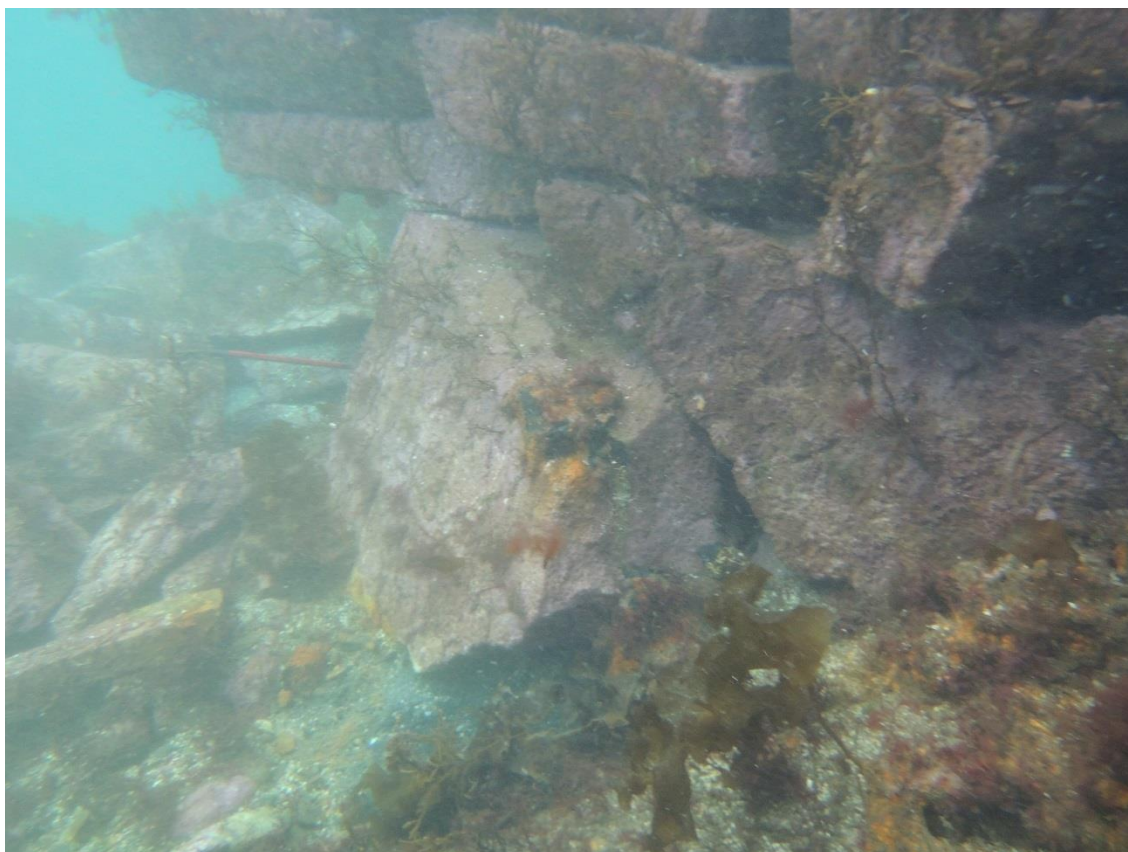
Bilde 5: 1. Bunnstein glidd ut.

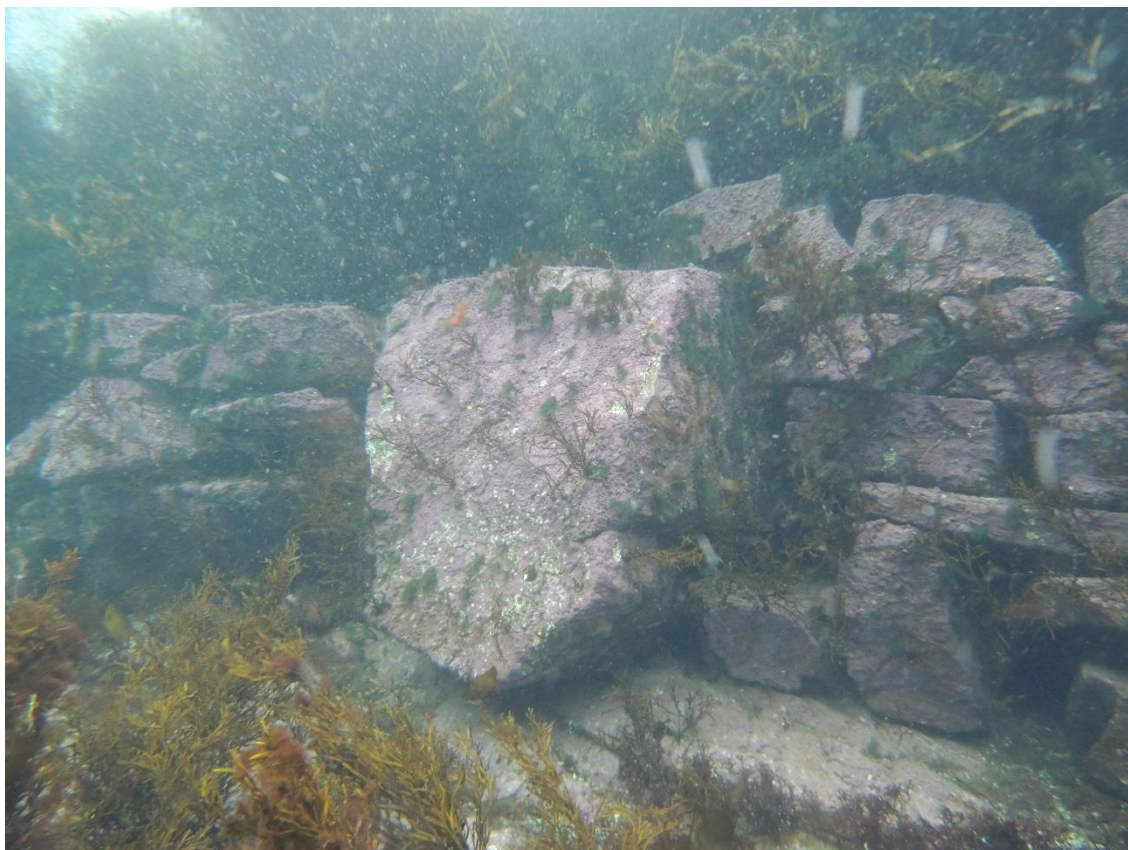
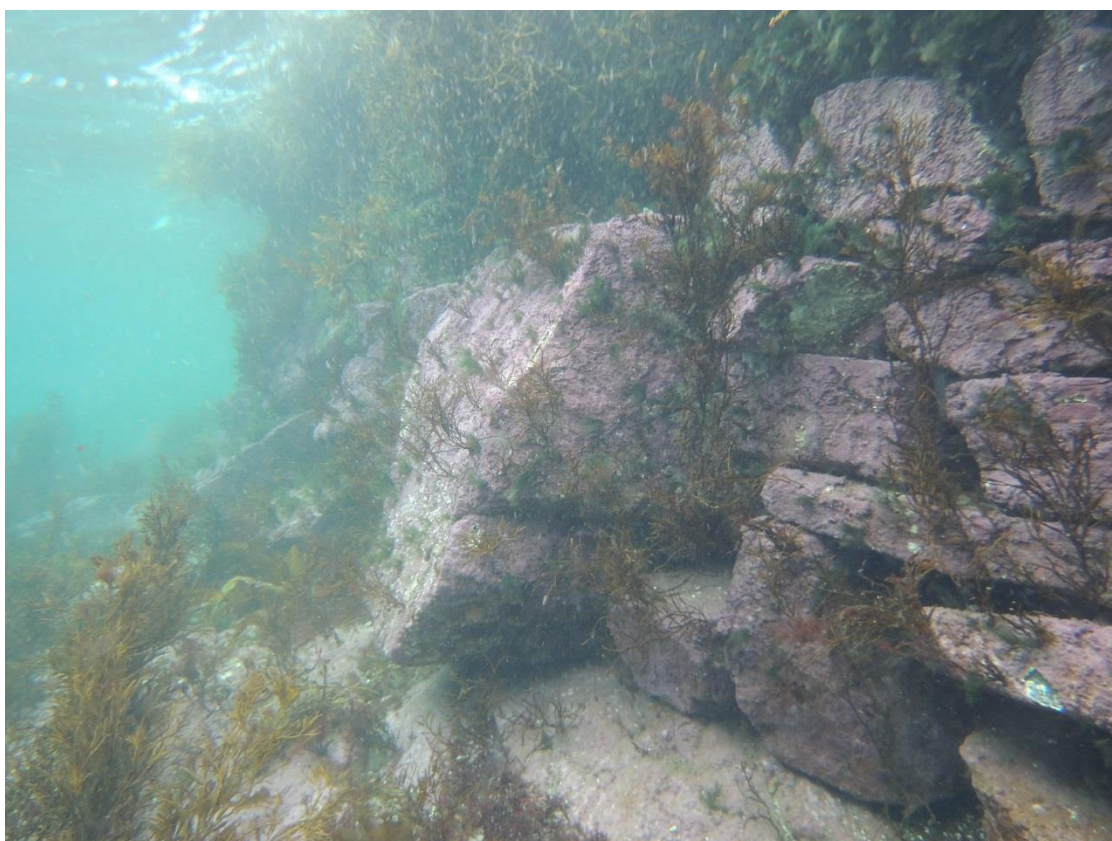
Bilde 6: 2. Bunnstein glidd ut.

Bild 7: 2. Bunnstein glidd ut.

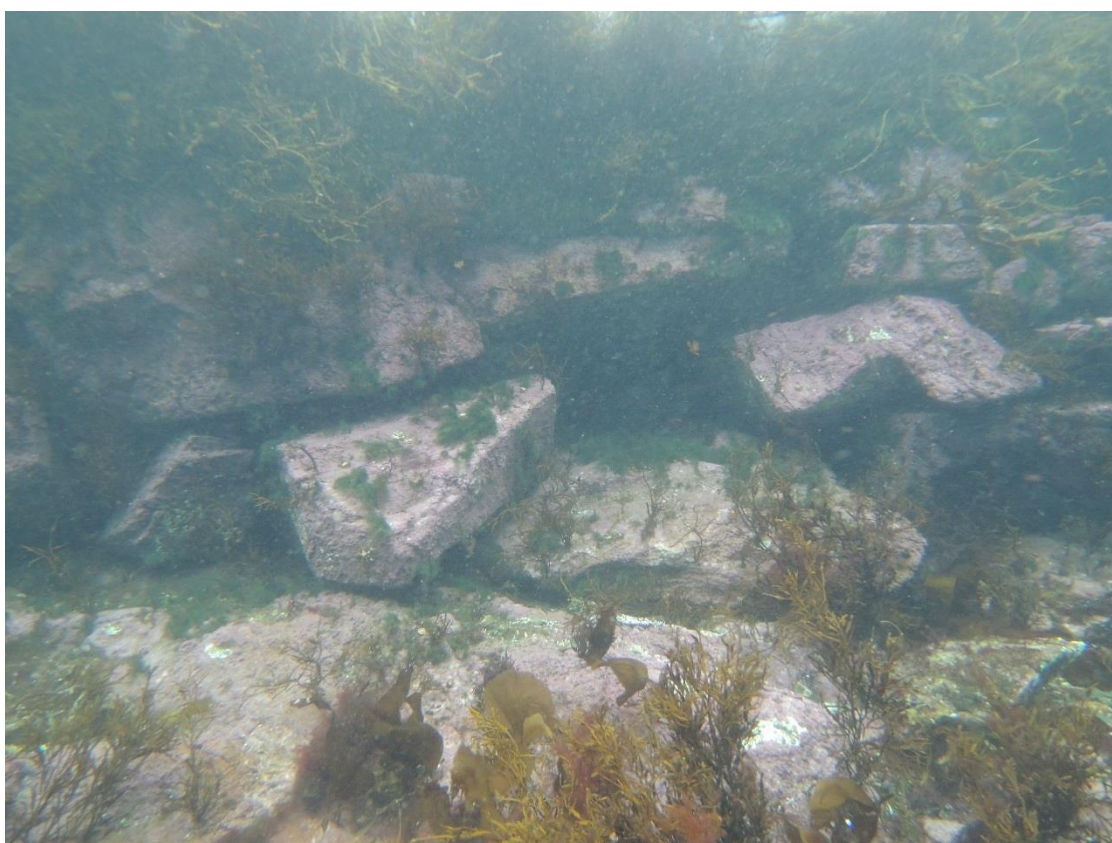
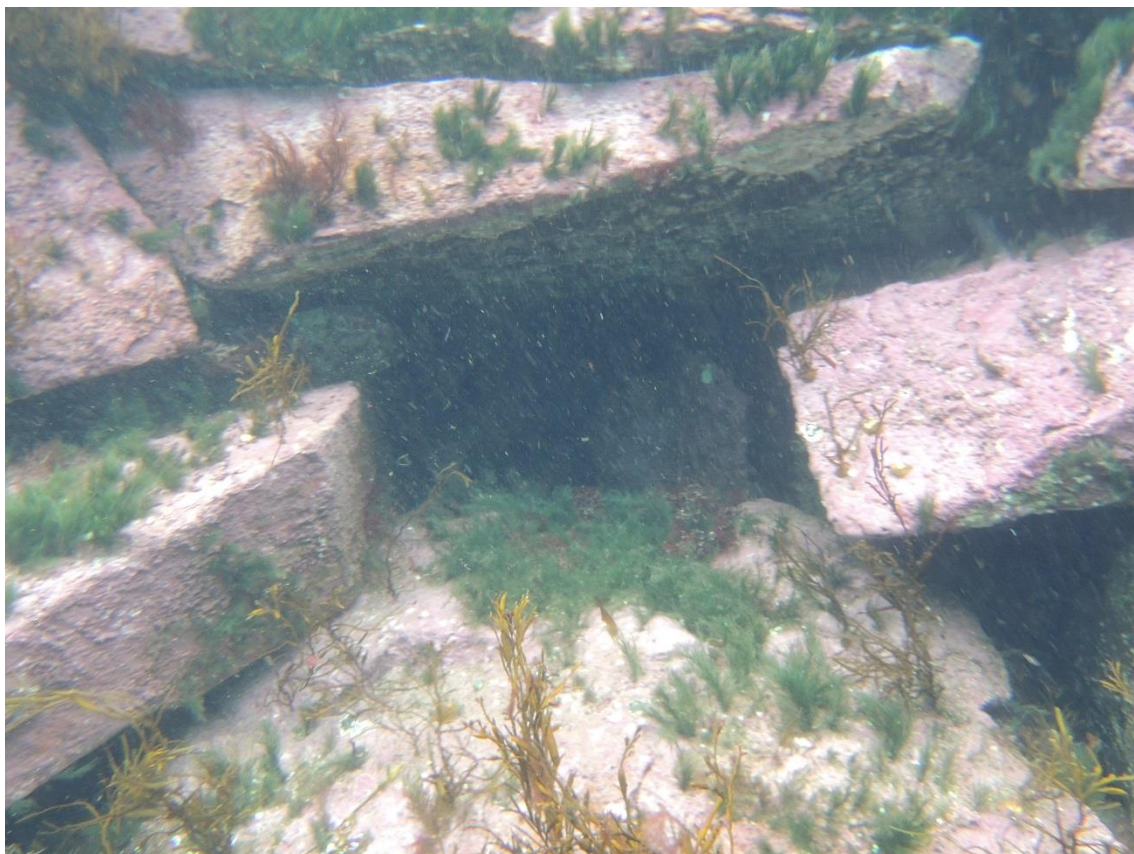
Bilde 8: 1. Hull i mur.

Bilde 9: 1. Hull i mur.

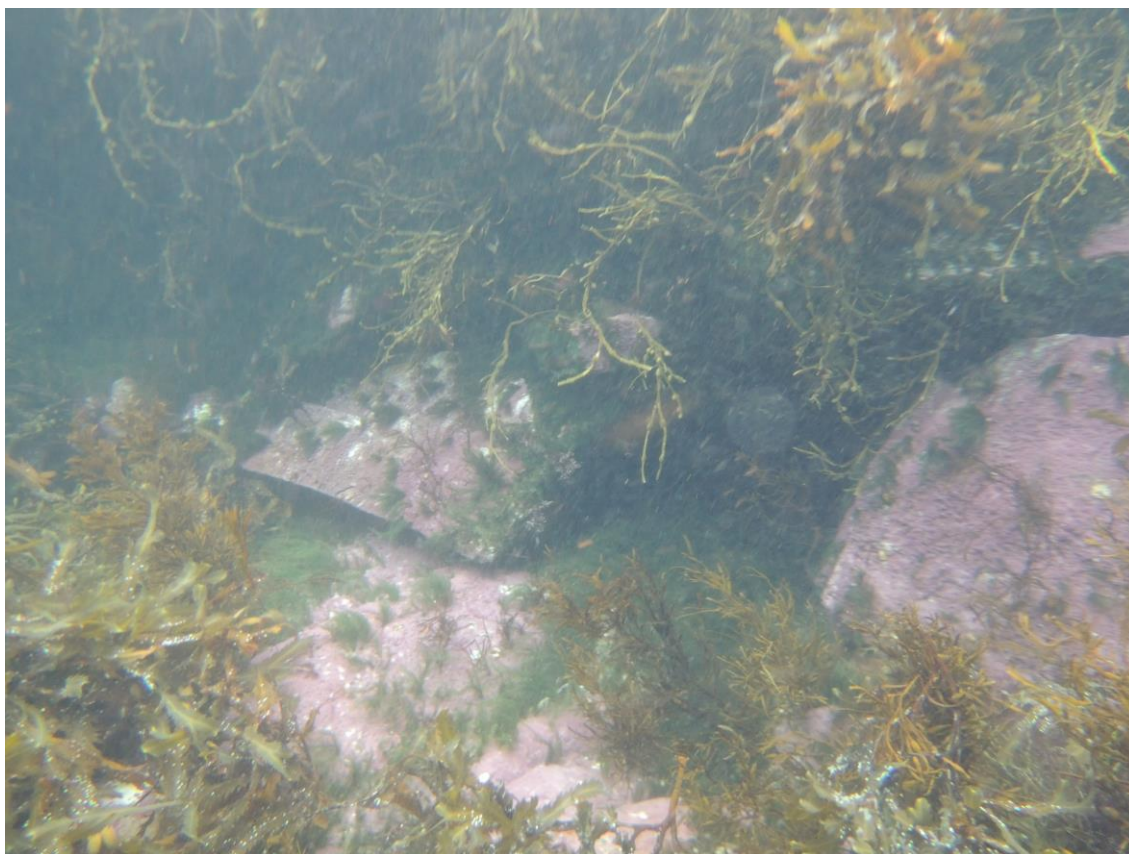
Bilde 10: 2. Hull i mur.

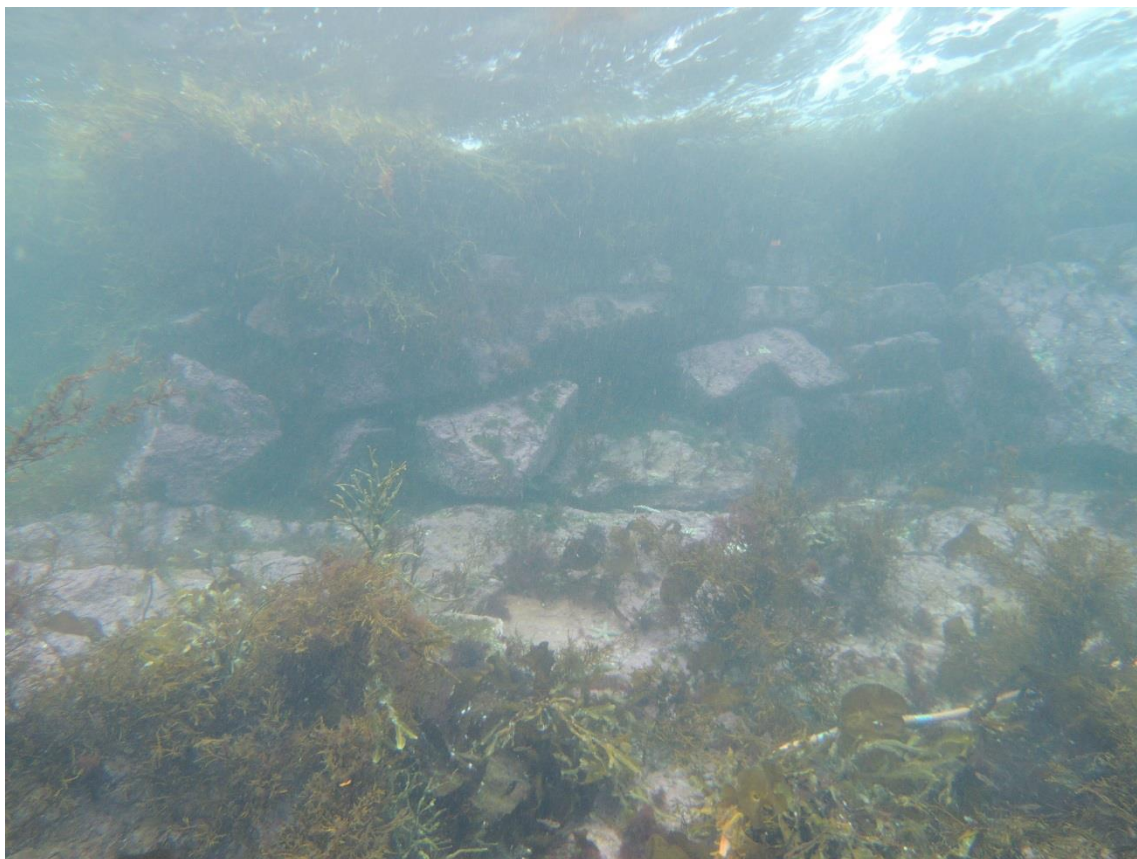
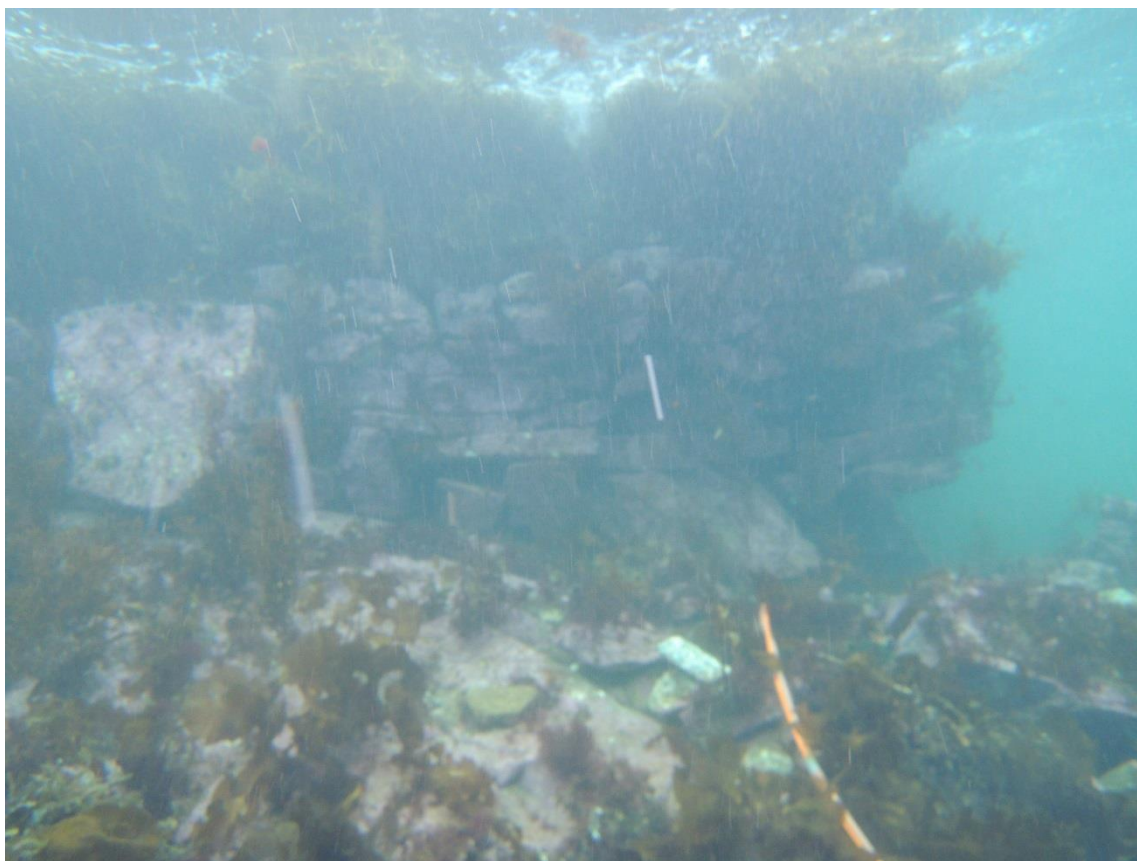
- Ellers består kaia av en del mindre huller og dårlig murte steiner. Se bilde 11 og 12.

Bilde 11: Kaifront. Huller i mur og dårlig murt stein.

Bilde 12: Kaifront. Huller i mur og dårlig murt stein.
