# MILJØSANERINGSBESKRIVELSE

## Storhamar videregående skole

Mabel Sandbergs veg 25, 2315 Hamar

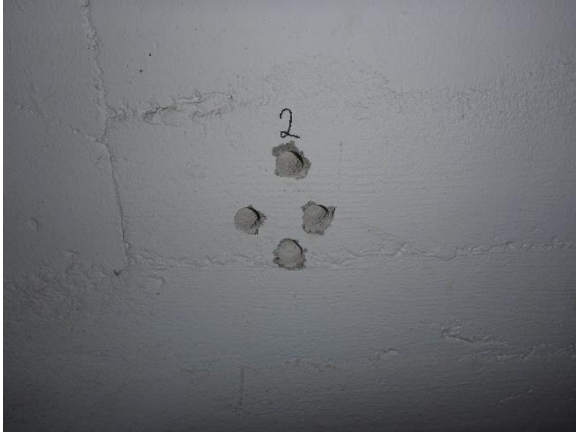
Betong fra veggen i teknisk rom A006 er analysert for metallforurensning. Analysene viste at betongen er lavforurenset av krom VI.

| Sted | Materiale | Omfang | Bilde | Farlig avfall |
|---|---|---|---|---|
| A006 | Betong | - | Figur 2 | Nei* |

\* lavforurenset, se tabell 2 for verdier

*Figur 2: Betongprøve, vegg A006*

Betong som tas ut i forbindelse med rehabiliteringen kan ikke benyttes fritt, på grunn av fare for spredning av forurensning. Betongen regnes som avfall, og skal leveres til godkjent mottak for deponering.

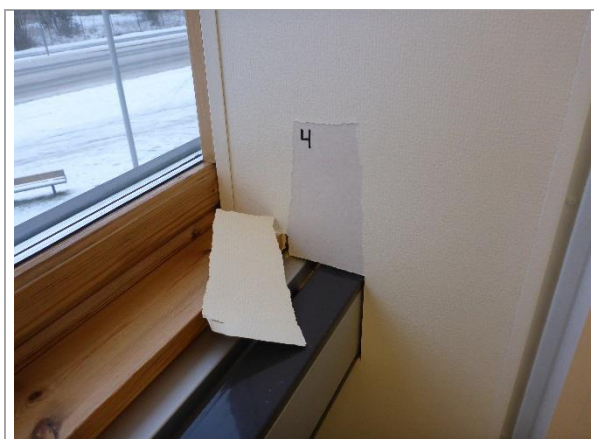
Veggfolien på lettvegg i A139 er påvist å inneholde ftalater over grenseverdien for farlig avfall. Denne veggfolien er brukt på flere vegger, og omfanget vil avhenge av omfanget av planlagt rehabilitering.

| Sted | Materiale | Omfang | Bilde | Farlig avfall |
|---|---|---|---|---|
| A139 | Hvit veggfolie | - | Figur 3 | JA |

Figur 3: Hvit veggfolie

Materialer som inneholder ftalater over grenseverdi for farlig avfall skal sorteres ut i egne fraksjoner og leveres til godkjent mottak. Materialer med lavere konsentrasjoner kan håndteres som restavfall.

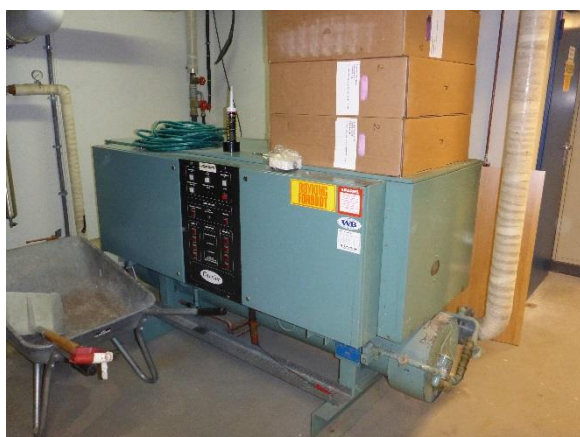
I teknisk rom A006 er det et utrangert kjøleaggregat som har levert isvann til kjøling av bygningen. Plaketten på aggregatet oppgir at kjølemedium er R22, men mengde er ikke oppgitt.

| Sted | Materiale | Omfang | Bilde | Farlig avfall |
|---|---|---|---|---|
| A006 | Kjøleaggregat | Ikke oppgitt | Figur 4 | JA |

Figur 4: Kjøleaggregat i A006

Kjøleaggregatet i A006 har levert isvann til kjøleapparater i tilnærmet samtlige rom med yttervegger. Under miljøkartleggingen ble det observert større mengder cellegummi på dette røropplegget. Flere steder var cellegummien malt, teipet over, eller tildekket på andre måter. Det ble også observert cellegummi på en akkumulator tank i A006, samt på selve kjøleaggregatet her.

Kjøleanlegg skal tømmes av godkjent firma, og når dette er utført kan anlegget defineres som EE-avfall og skrapmetall/restavfall. Elementer isolert med polyuretan demonteres hele og leveres til godkjent mottak, skader på elementene må unngås. Elementer som dokumenteres å ha lavere innhold av KFK/HKFK enn grenseverdi for farlig avfall kan håndteres som restavfall.

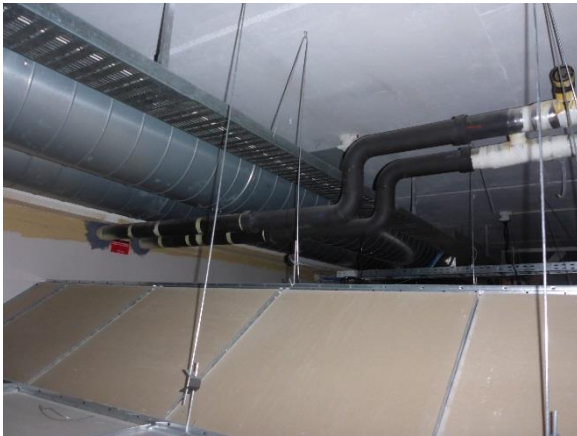
| Sted | Materiale | Omfang | Bilde | Farlig avfall |
|---|---|---|---|---|
| Hele tiltaket | Cellegummi | Minimum 600 lm. rørisolasjon, samt på tank og kjøleaggregat i A006 | Figur 4, Figur 5 til Figur 8 | <b>JA</b> |

*Figur 5: Cellegummi rørisolasjon*

Materialer som inneholder BFH over grenseverdier for farlig avfall skal sorteres ut i egne fraksjoner og leveres til godkjent mottak. Dette gjelder også materialer som mistenkes å inneholde BFH, uten at dette er dokumentert. Materialer med lavere konsentrasjoner kan håndteres som restavfall.

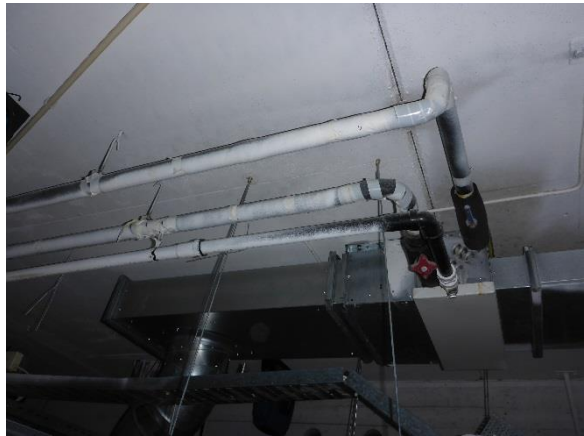
*Figur 6: Malt og tapet cellegummi rørisolasjon*

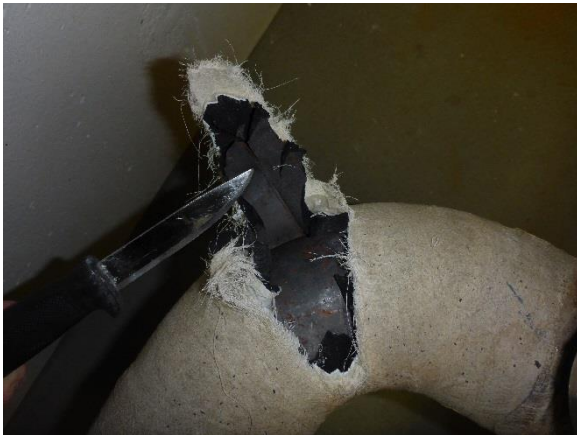
*Figur 7: Tildekket cellegummi rørisolasjon*

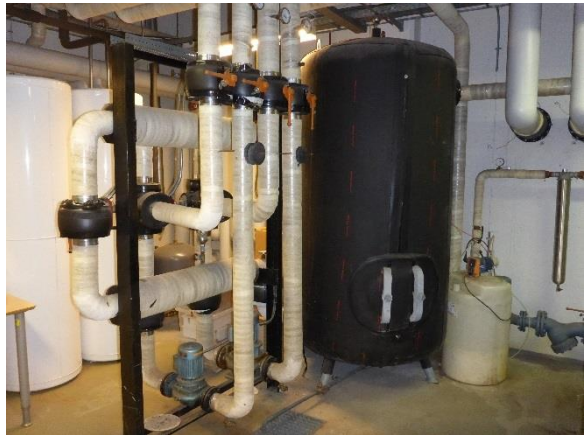
*Figur 8: Akkumulatortank og rør med cellegummi*

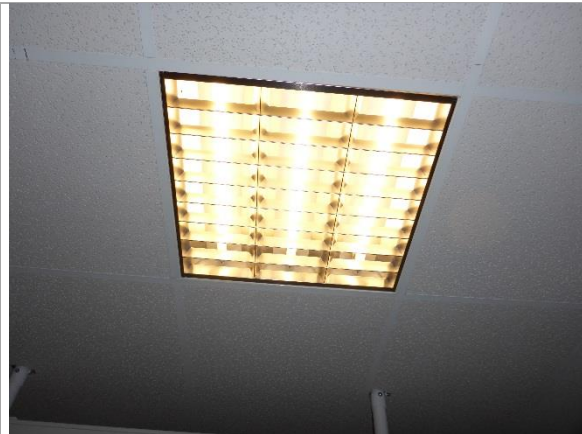
| Sted | Materiale | Omfang | Bilde | Farlig avfall |
|---|---|---|---|---|
| Hele tiltaket | Lysstoffrør | Ca. 360 stk. | Figur 9 | EE |
| | Lysarmaturer, ulike typer for rør og pærer | Ca. 360 stk. | Figur 9, Figur 10 | EE |

Figur 9: Lysarmatur og lysstoffrør

- Lysstoffrør og sparepærer (skal ikke knuses).
- Andre lyskilder
- Røykvarslere
- Små knuselige enheter
- Store robuste enheter
- Kabler og ledninger.

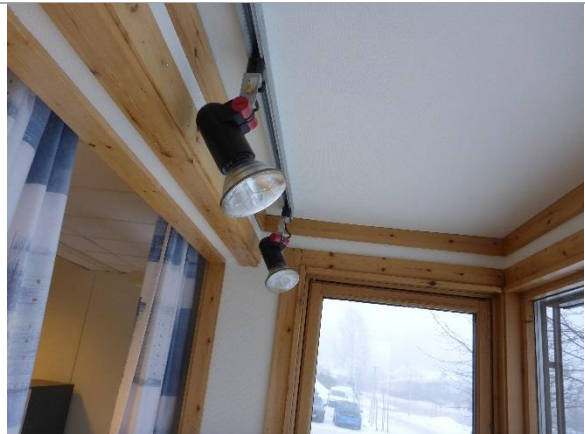
| Sted | Materiale | Omfang | Bilde | Farlig avfall |
|---|---|---|---|---|
| | Sparepærer | Ca. 180 stk. | Figur 10 | EE |

Figur 10: Lysarmatur og sparepære

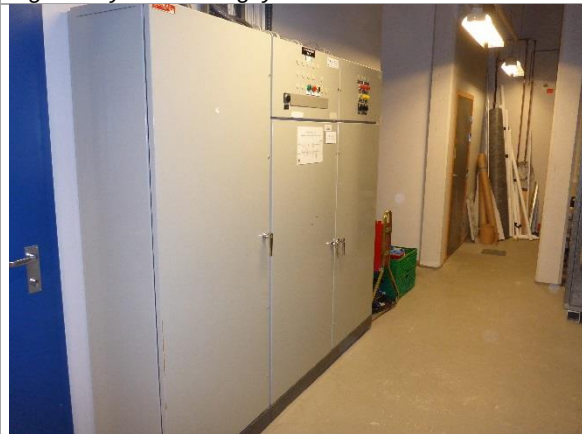
Figur 11: EL-skap

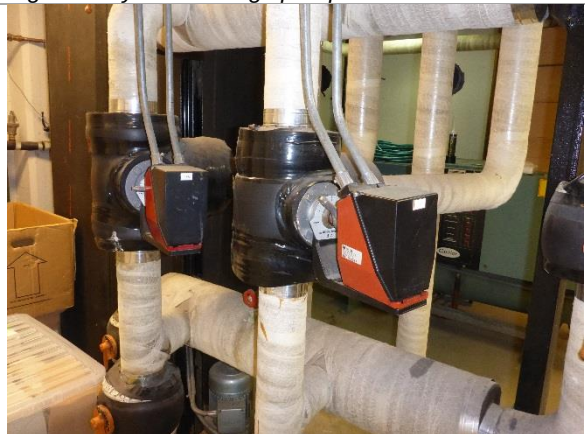
| Sted | Materiale | Omfang | Bilde | Farlig avfall |
|---|---|---|---|---|
| | Pumper/motorer | Ca. 7 stk. | Figur 12 | EE |

Figur 12: Pumper/motorer

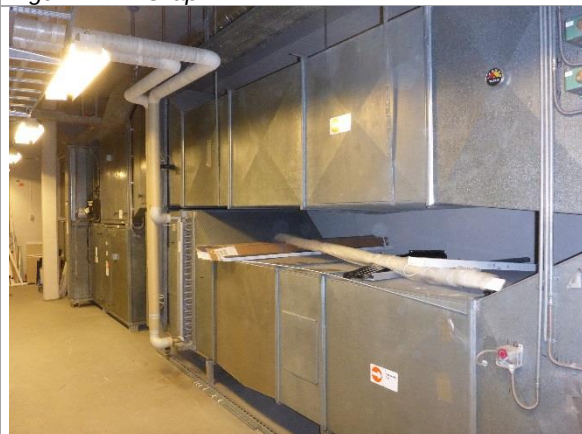
| Sted | Materiale | Omfang | Bilde | Farlig avfall |
|---|---|---|---|---|
| A006, B045 | Ventilasjonsaggregat | 3 stk. | Figur 13 | EE |

Figur 13: Ventilasjonsaggregat (A006)

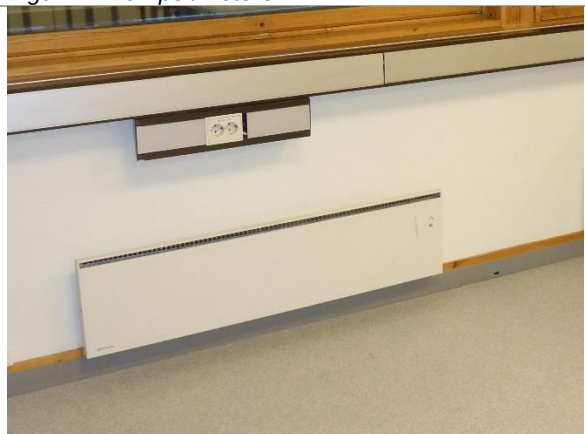
| Sted | Materiale | Omfang | Bilde | Farlig avfall |
|---|---|---|---|---|
| | Varmekilder | Ca. 100 stk. | Figur 14 | EE |

Figur 14: Varmekilde
