Miljøsaneringsbeskrivelse

Madlamark Skole

Bygg 6 -7 Undervisning

Prosjektnr. 14300

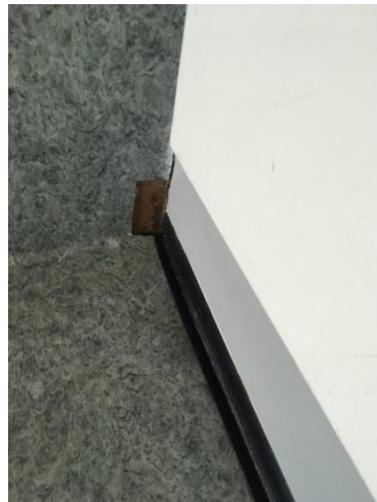
70 -80 % av vinylbelegg inneholder verdier av ftalater over grensen for farlig avfall. Dette gjelder også vinyl gulvlister. I bygget ble det tatt prøver av det gulvbelegget det var mest av, og dette hadde innhold av ftalater over grensen for farlig avfall. I tillegg ligger det vinylbelegg av ulik type i enkelte rom i bygget. Grunnet små mengder av hvert, sammenlignet med priser for analyse og avfallsbehandling, ble disse ikke prøvetatt, men forutsettes å være farlig avfall.

Alt vinyl gulvbelegg og alle vinyl gulvlister leveres som farlig avfall og leveres til godkjent mottak.

Deklareres med avfallsnr. 7156 / EAL-kode 170903

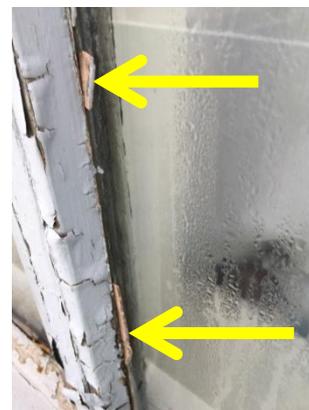
Figur 1.1.3 Vinduskitt fra Bygg 8.

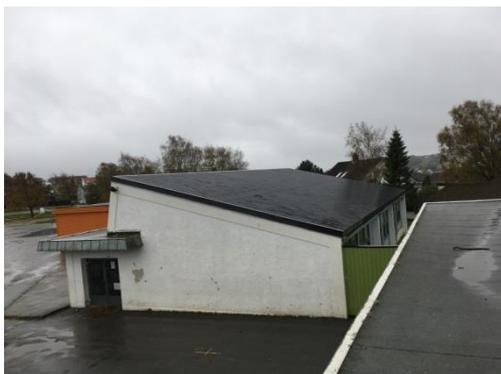
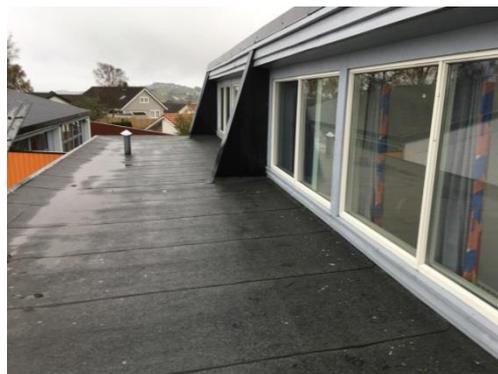
Takpapp kunne ikke prøvetas ettersom bygget var i bruke ved kartleggingen. Denne må prøvetas etter at bygget er tømt og før det rives, for å undersøke om det inneholder PAH over grenseverdiene for farlig avfall eller asbest.

Dersom farlig avfall med PAH: Deklareres med Avfallsnummer 7154 / EAL-kode 170906.

Dersom farlig avfall med asbest: Deklareres med Avfallsnummer 7250/ EAL-kode 170605.

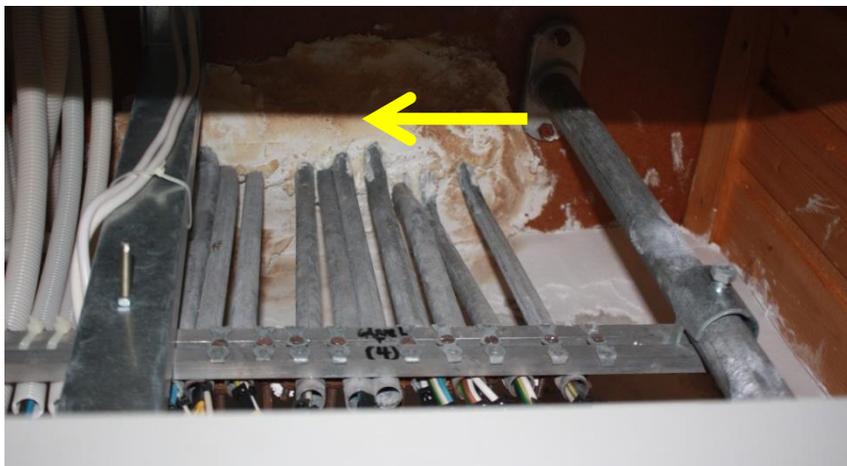
I sikringsskap ble det observert fugemasse i rørgjennomføringene – se bildet. Slik fugemasse fra denne tiden kan erfaringsvis inneholde asbest. Materialet kunne ikke prøvetas ved befaring, da sikringsskapet var i bruk. Når elektrisiteten er avslått og før bygget skal rives, prøvetas slike rørgjennomføringer. Dersom asbest påvises, saneres massen ihht Asbestforskriften.

Dersom farlig avfall med asbest: Deklareres med Avfallsnummer 7250/ EAL-kode 170605.

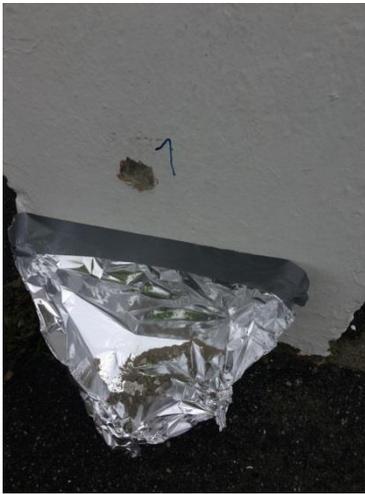
Nr	Beskrivelse prøvetakingspunkt	Analysert for	Resultat	Billedokumentasjon
1	1 Maling / puss ute	PCB	Ikke påvist

Metaller	Påvist seks ulike tungmetaller, hvorav ingen over grenseverdiene for farlig avfall eller i tabell 2 i Faktaark M-14.	
		Klorparafiner	Ikke påvist

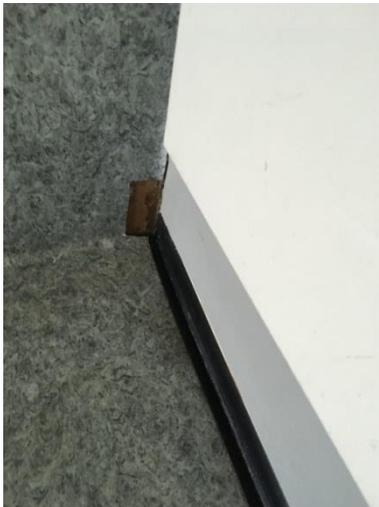
2	2 Grått belegg gulv 0363	Ftalater	<p>Påvist</p> <p>Di-(2-etylheksyl)ftalat (DEHP): 176 000 mg/kg Grenseverdier farlig avfall: 3 000 mg/kg</p> <p>Butylbensylftalat (BBP): 12 700 mg/kg Grenseverdier farlig avfall: 2 500 mg/kg</p>

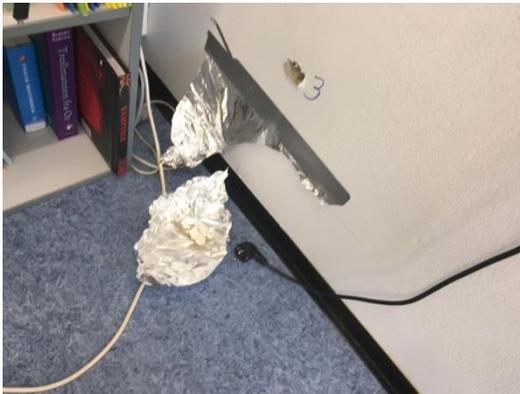
3	3 Maling / puss inne	PCB	Ikke påvist

Metaller	<p>Påvist seks ulike tungmetaller, hvorav ingen over grenseverdiene for farlig avfall eller i tabell 2 i Faktaark M-14.</p>			
Klorparafiner	Ikke påvist			
Ftalater	Ikke påvist

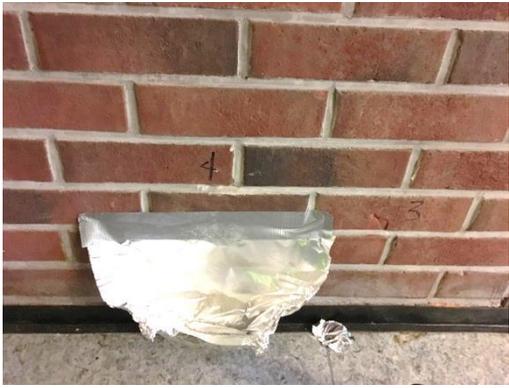
4	4 Tegl inne	Metaller	Påvist seks ulike tungmetaller, hvorav ingen over grenseverdiene for farlig avfall eller i tabell 1 i Faktaark M-14.

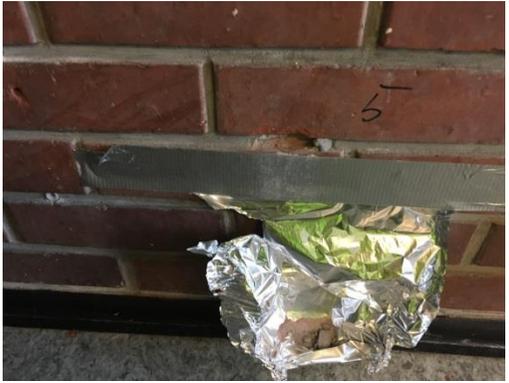
5	5 Fuger mellom tegl inne	Metaller	Påvist sju ulike tungmetaller, hvorav ingen over grenseverdiene for farlig avfall eller i tabell 1 i Faktaark M-14.

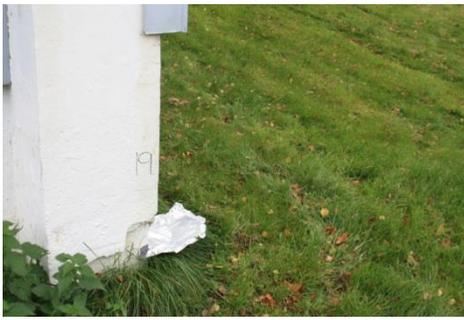
PCB	Ikke påvist	
19	19 Puss vegg ute 55	PCB	Sum PCB-7*: 0,197 mg/kg Totalt innhold av PCB: 0,985 mg/kg Grenseverdi farlig avfall: 50 mg/kg

Metaller	Påvist sju ulike tungmetaller, hvorav ingen over grenseverdiene for farlig avfall eller i tabell 2 i Faktaark M-14.

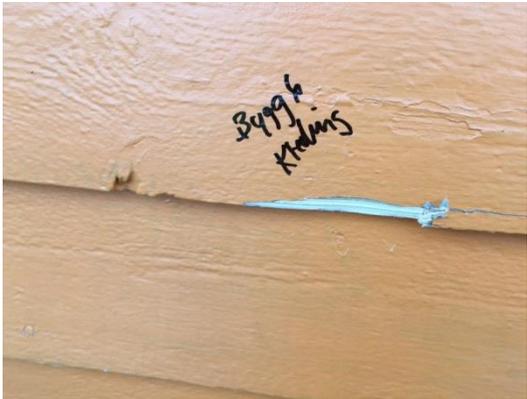
Bygg 6 Kledning	PCB	Ikke påvist

Metaller	<p>Påvist seks ulike tungmetaller, hvorav ett over grenseverdiene for farlig avfall:</p> <p>Sink: 7 900 mg/kg Grenseverdi farlig avfall: 2 500 mg/kg</p>
