# Miljøsaneringsbeskrivelse

## Madlamark Skole

### Bygg 8 – 9 Undervisning

Prosjektnr. 14300

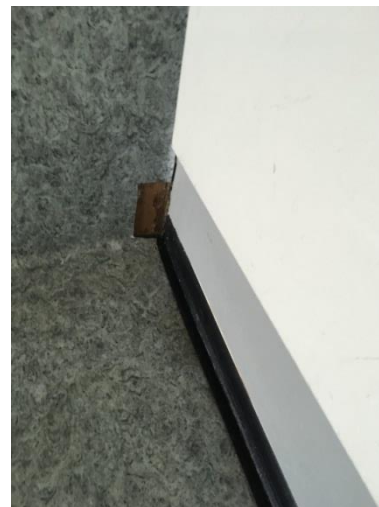
70 -80 % av vinylbelegg inneholder verdier av ftalater over grensen for farlig avfall. Dette gjelder også vinyl gulvlister. I bygget ble det tatt prøver av det gulvbelegget det var mest av, og dette hadde innhold av ftalater over grensen for farlig avfall. I tillegg ligger det vinylbelegg av ulik type i enkelte rom i bygget. Grunnet små mengder av hvert, sammenlignet med priser for analyse og avfallsbehandling, ble disse ikke prøvetatt, men forutsettes å være farlig avfall.

Alt vinyl gulvbelegg og alle vinyl gulvlister leveres som farlig avfall og leveres til godkjent mottak.

Deklareres med avfallsnr. 7156 / EAL-kode 170903

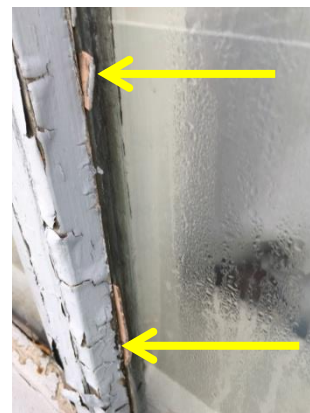
Det er flere typer isolerglass i bygget, som er satt inn i årenes løp. De skal sorteres i fire kategorier etter produksjonsår. **Årstallet eller typen er skrevet med tusj på rutene.** Vinduene skal sorteres slik:

- Vinduer fra før 1965: Ikke farlig avfall, men vinduene har kitt med asbest – se bildet. De må derfor asbestsaneres ved demontering.
- Vinduer fra 1965 til 1975\*, med unntak av «Thermopane»: PCB-holdige isolerglass. Leveres til Ruteretur og deklarerer som PCB-holdige isolerglassruter  
Avfallsnummer 7211 / EAL-kode 170902  
«Thermopane» er ordinært avfall.
- 1980 –1990: sorteres som farlig avfall, og deklarerer som Klorparafinholdige isolerglassruter; Avfallsnummer 7158 / EAL-kode 170903.
- Etter 1991: Kan leveres som restavfall.

Alle vinduer skal leveres hele i rammen så langt det er mulig.

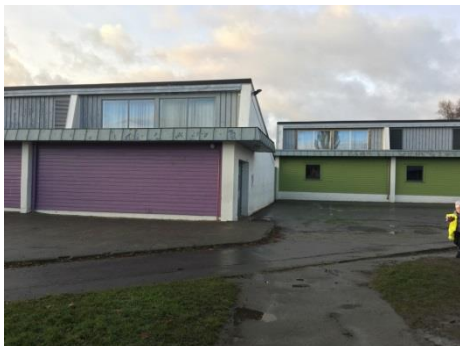
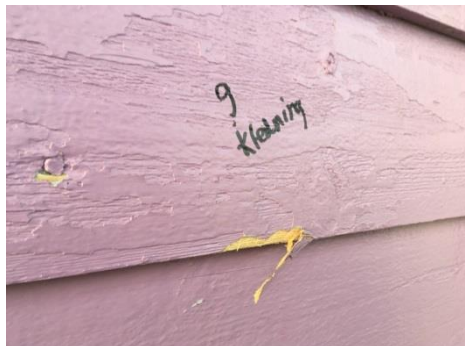
Det ble tatt prøve av kledningen som viste innhold av kopper, krom og arsen som er konsistent med at kledningen er CCA-impregnert, og dermed farlig avfall. Deklareres med Avfallsnummer 7051/ EAL-kode 170903.

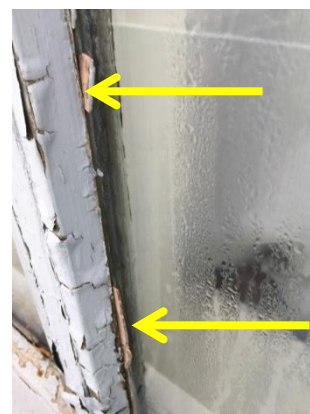
Vinduer fra før 1965: Ikke farlig avfall, men vinduene må undersøkes for kitt med asbest – se bildet. De må derfor asbestsaneres ved demontering. Se kap. 2.1.2.

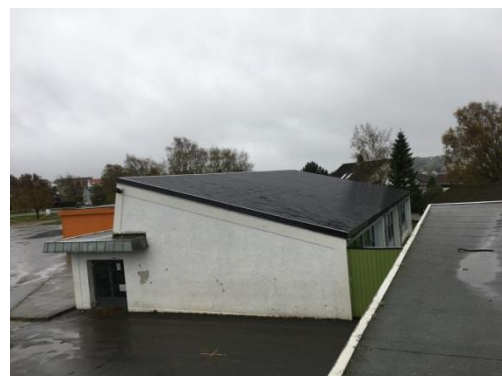
Takpapp kunne ikke prøvetas ettersom bygget var i bruke ved kartleggingen. Denne må prøvetas etter at bygget er tømt og før det rives, for å undersøke om det inneholder PAH over grenseverdiene for farlig avfall eller asbest.

Dersom farlig avfall med PAH: Deklareres med Avfallsnummer 7154 / EAL-kode 170906.

Dersom farlig avfall med asbest: Deklareres med Avfallsnummer 7250/ EAL-kode 170605.

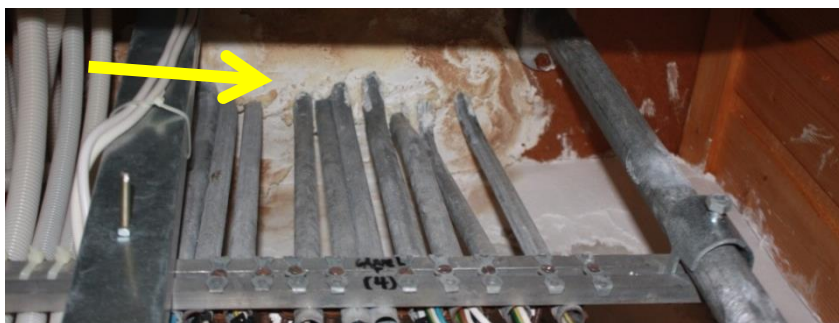
I sikringsskap ble det observert fugemasse i rørgjennomføringene – se bildet fra en av paviljongene. Slik fugemasse fra denne tiden kan erfaringsvis inneholde asbest. Dersom slike rørgjennomføringer påtreffes, må de prøvetas, og ved innhold av asbest saneres ihht Asbestforskriften. Deklareres med Avfallsnummer 7250/ EAL-kode 170605.

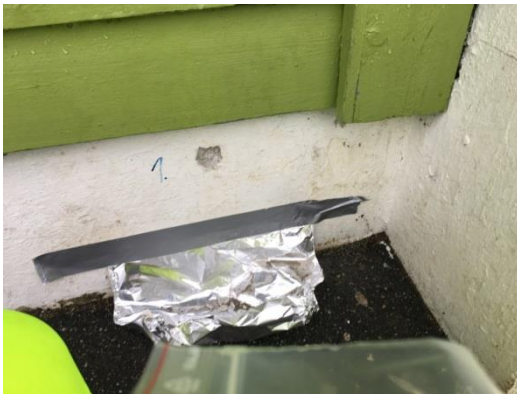
| Nr | Beskrivelse prøvetakingspunkt | Analysert for | Resultat | Billedokumentasjon |
|---|---|---|---|---|
| 1 | 1 Maling / puss ute | PCB | Ikke påvist | |
| | | Metaller | Påvist seks ulike tungmetaller, hvorav ingen over grenseverdiene for farlig avfall eller i tabell 2 i Faktaark M-14 | |
| | | Klorparafiner | Ikke påvist | |

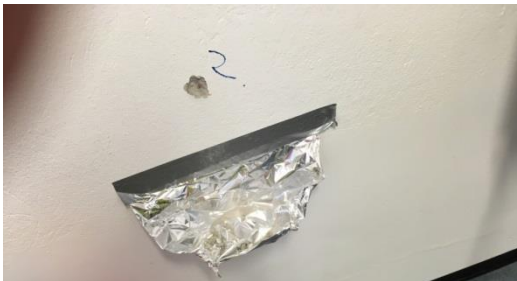
| Nr | Beskrivelse prøvetakingspunkt | Analysert for | Resultat | Billedokumentasjon |
|---|---|---|---|---|
| 2 | 2 Maling puss inne | PCB | Ikke påvist | |
| | | Metaller | Påvist fem ulike tungmetaller, hvorav ingen over grenseverdiene for farlig avfall eller i tabell 2 i Faktaark M-14 | |
| | | Klorparafiner | Ikke påvist | |

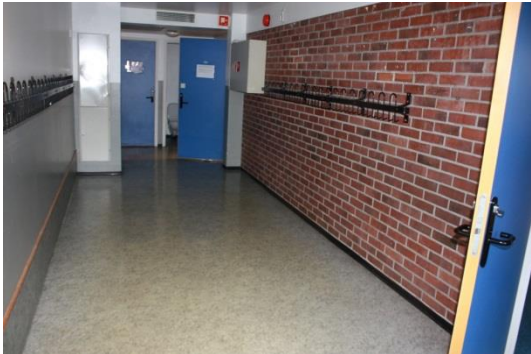
| Nr | Beskrivelse<br>prøvetakingspunkt | Analysert for | Resultat | Billedokumentasjon |
|---|---|---|---|---|
| 3 | 3 Tegl inne | Metaller | Påvist sju ulike tungmetaller, hvorav ingen over grenseverdiene for farlig avfall eller i tabell 1 i Faktaark M-14 | |

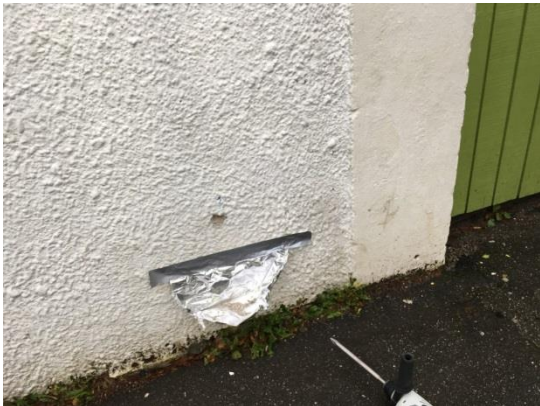
| 1 | 1 Maling / ruglete puss ute | PCB | Ikke påvist | |
| | | Metaller | Påvist fem ulike tungmetaller, hvorav ingen over grenseverdiene for farlig avfall eller i tabell 2 i Faktaark M-14 | |
| | | Klorparafiner | Ikke påvist | |

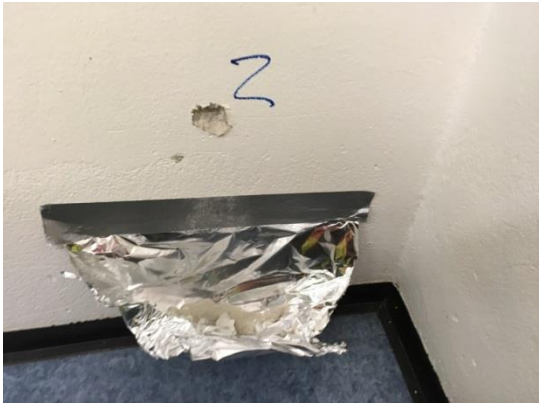
| 2 | 2 Maling / puss inne | PCB | Ikke påvist | |
| | | Metaller | Påvist fem ulike tungmetaller, hvorav ingen over grenseverdiene for farlig avfall eller i tabell 2 i Faktaark M-14 | |
| | | Klorparafiner | Ikke påvist | |
| | | Ftalater | Ikke påvist | |

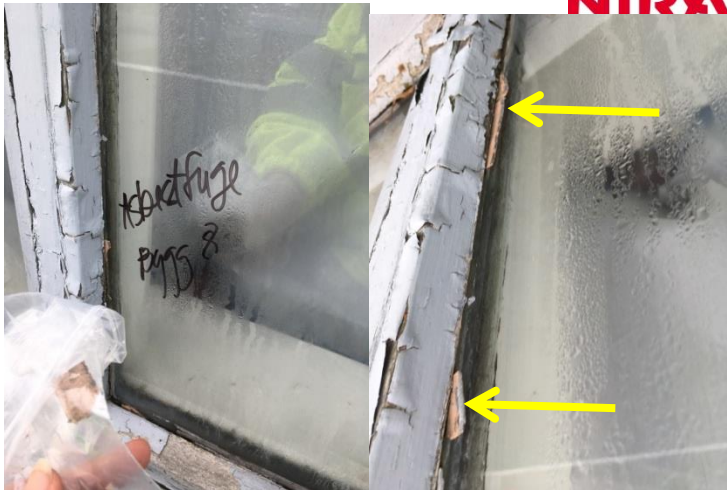
| | Asbestfuge Bygg 8 vinduer | Asbest | Påvist | |

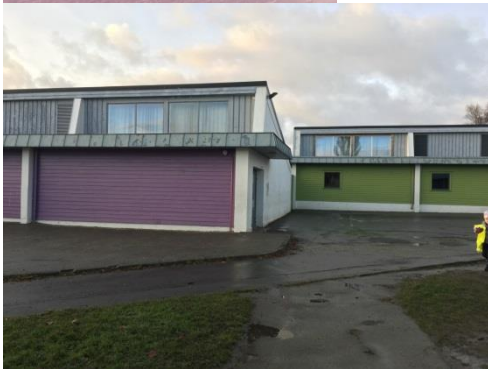
| | Bygg 9 Kledning | PCB | Ikke påvist | |
| | | Metaller | Påvist åtte ulike tungmetaller, derav kopper, krom og arsen. Funnet er konsistent med at kledningen er CCA-impregnert og farlig avfall | |
