# HAMAR KREMATORIUM

Tilstandsrapport Hamar Krematorium

Tilstandsvurdering av utvendige fasader utført av  
av Betong Consult AS 20.2 – 25.3 - 2015

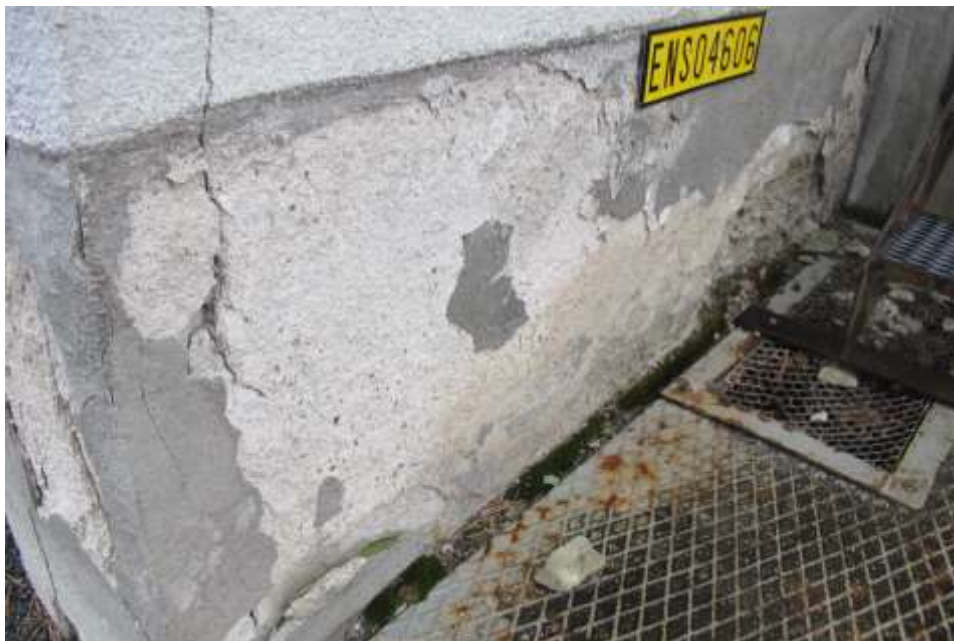
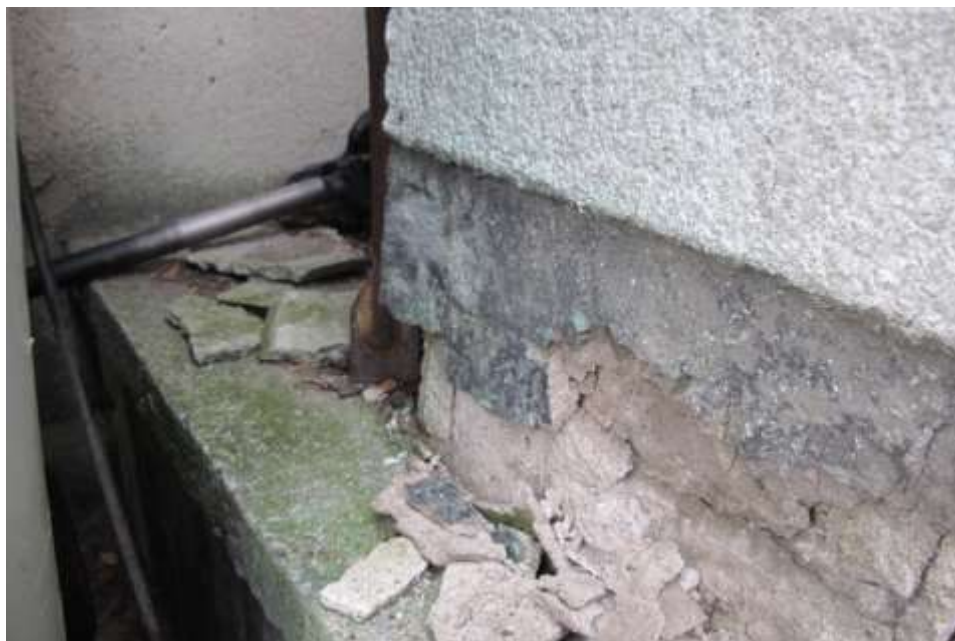
*Eksempler på skadeomfang i sokkel*

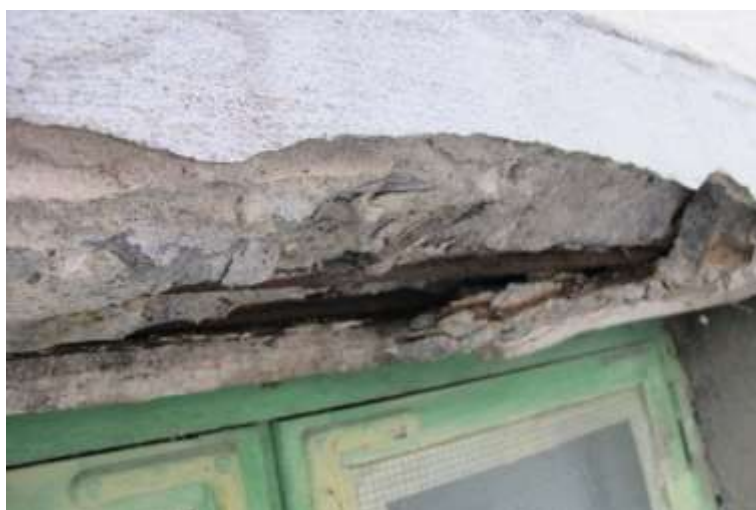
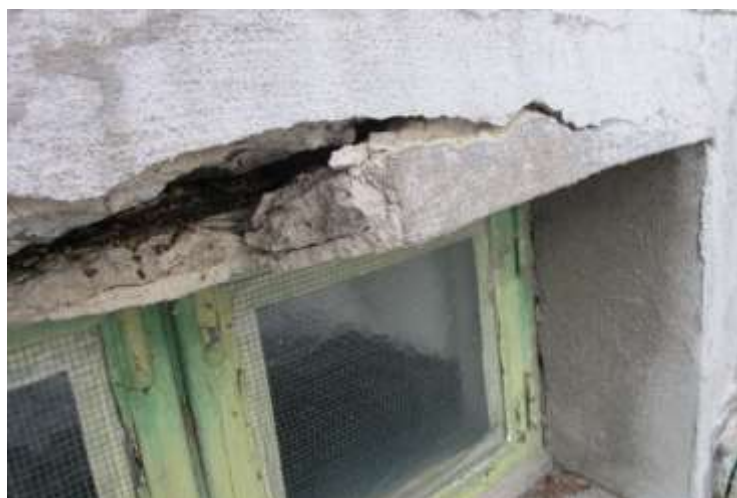
*Alvorlig korrosjon i overliggere*

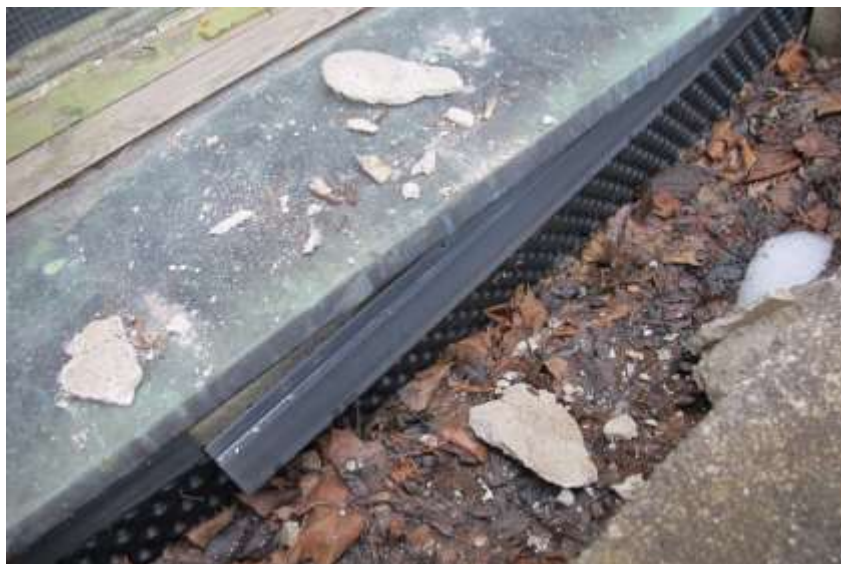
*Knotteplast og dreneringsarbeider utført på 1990 tallet*

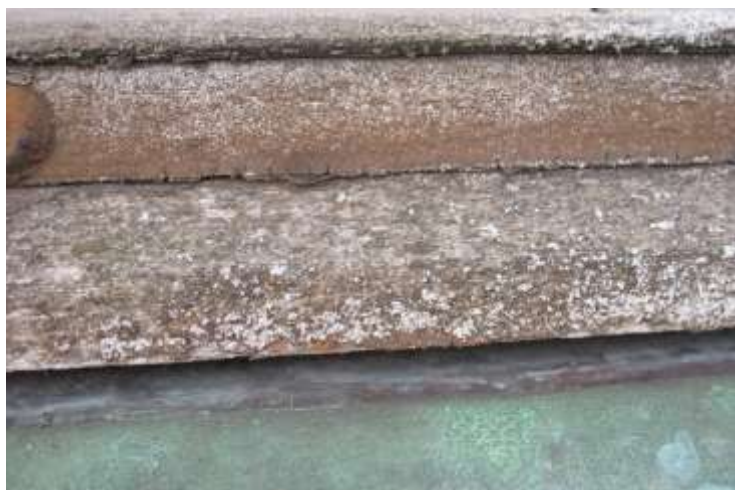
*Begrodd, uttørket og slitt vinduskarm. Tekking i kobber med dårlig tilslutning.*

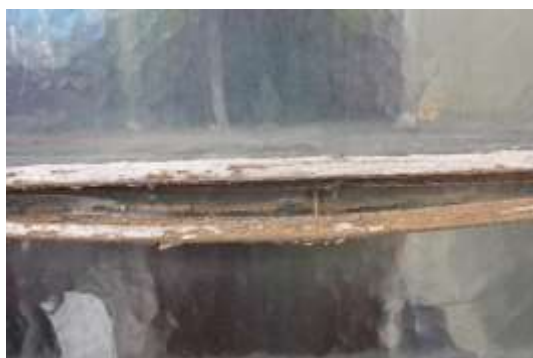
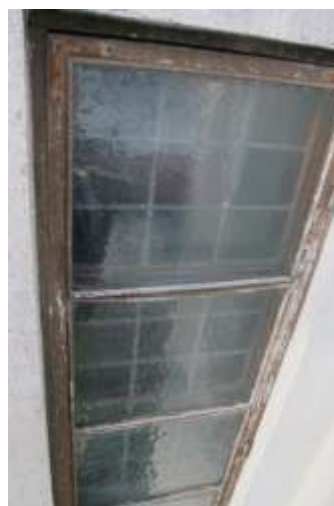
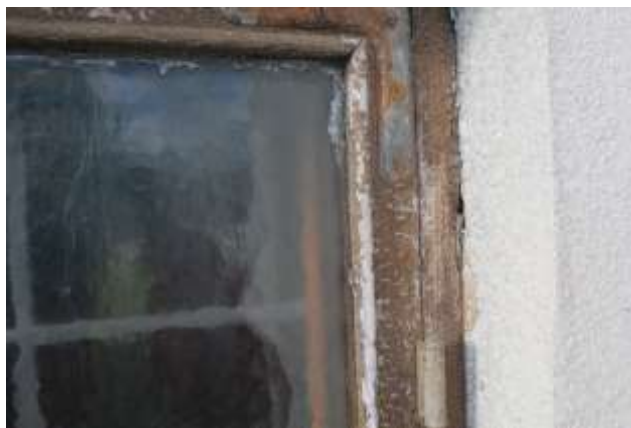
*Uttørket trevirke, noe råteskader, delvis manglende kitt, avskalling*

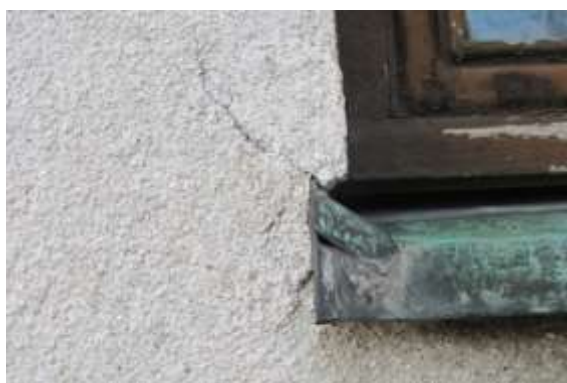
*Typisk mekanisk skade i fasaden fra tekking.*

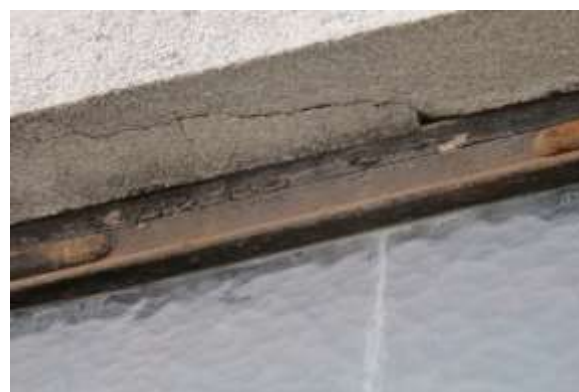
*Utsprenging over vindu, antatt korrosjon i drager.*

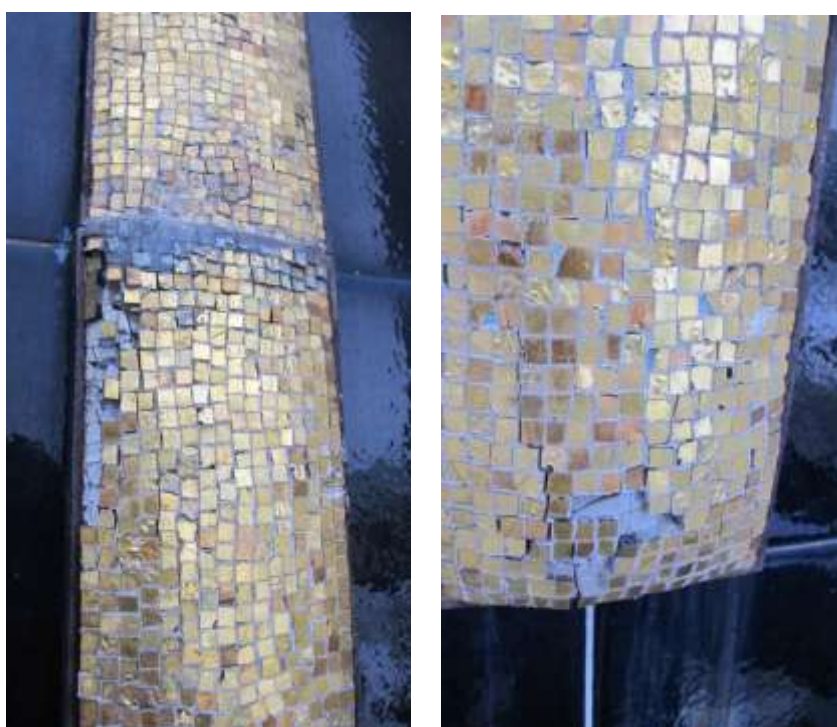
*Korset som utgjør utsmykning av byggverket i front trenger vedlikehold. En del av mosaikkflisene er falt av, og en god del er i ferd med å løsne.*

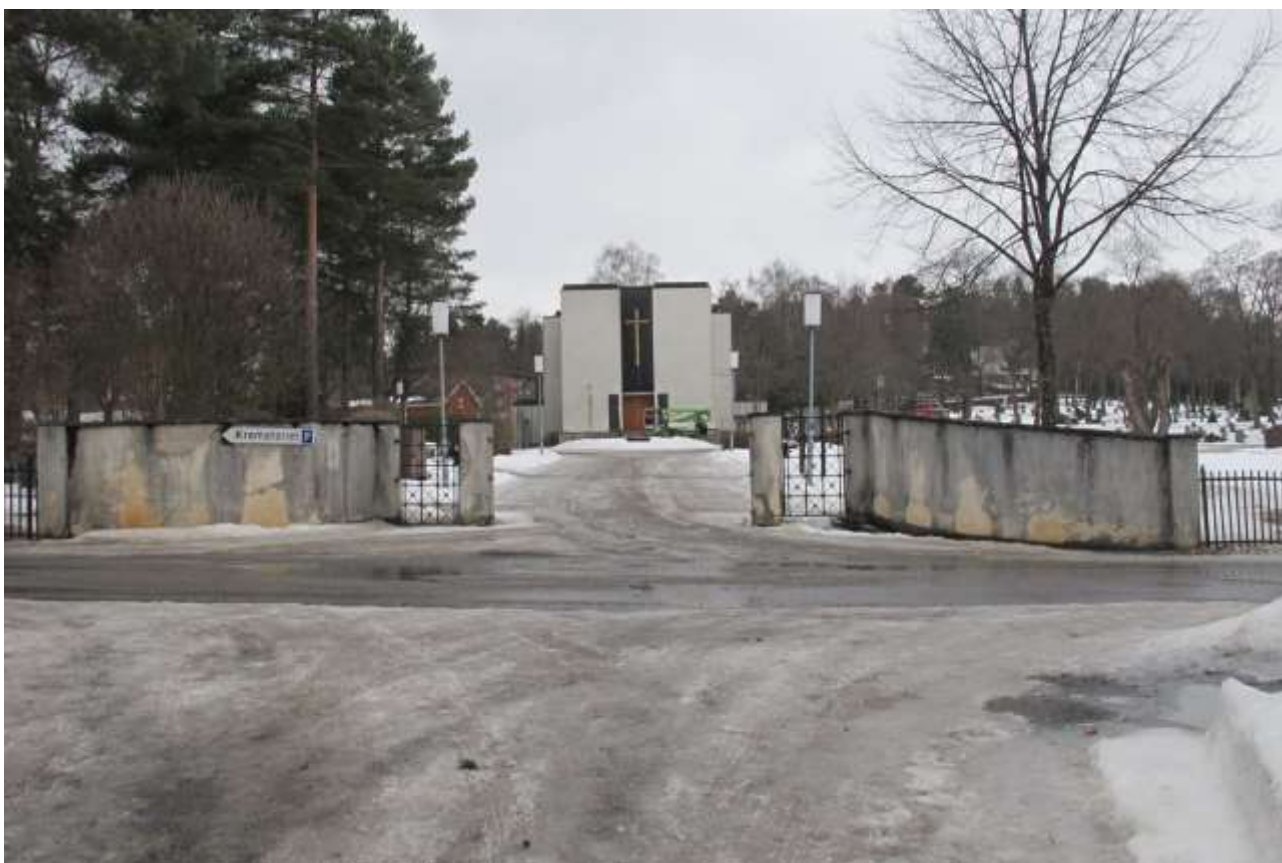
Portsøyler og murer på hver side ved innkjøring er trukket med mineralittpuss. Konstruksjonen er preget av avskalling, fuktproblematikk, begroing og oppsug fra fundament. Inngangspartiet bør rehabiliteres snarest for å unngå større skader i murverket og søylene.

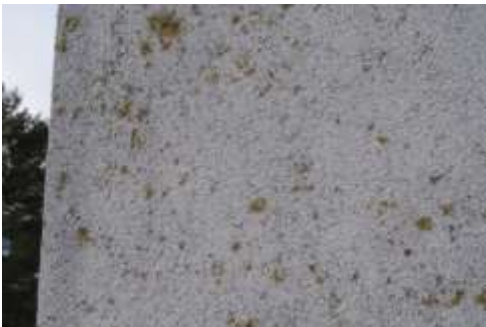
*Mosevekst*

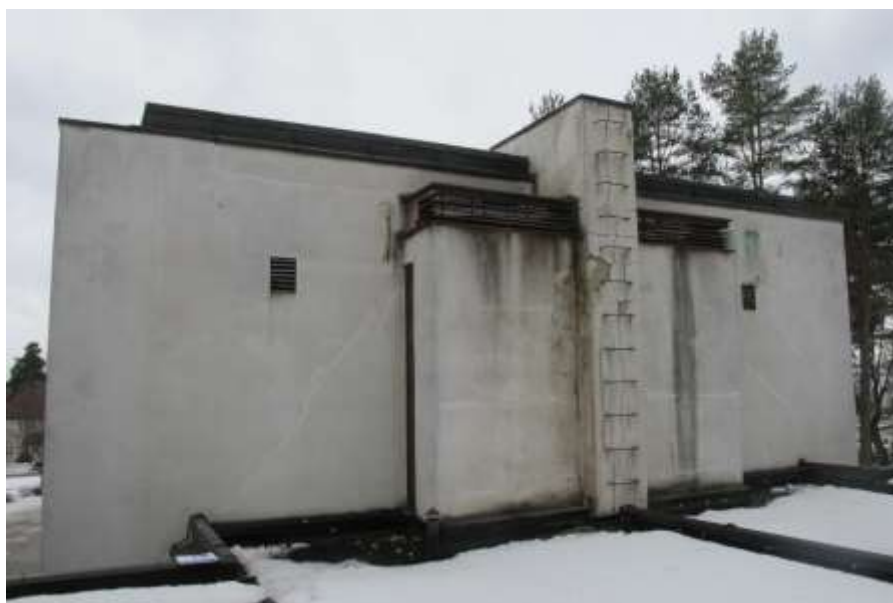
Fasaden er generelt preget av store sprekkdannelser rundt pipeløp. Avskallinger, utsprengninger og løs underliggende puss gir fri tilkomst til underliggende betong og armering.

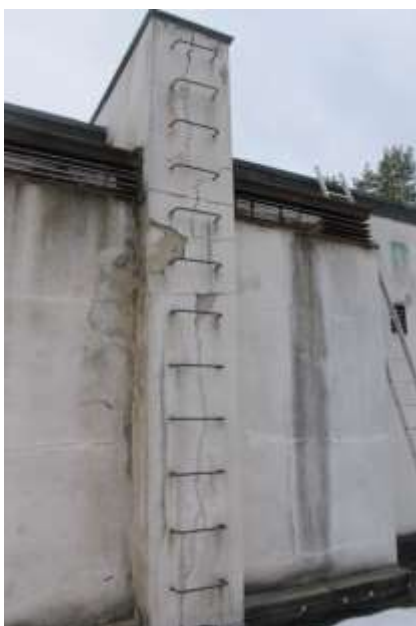
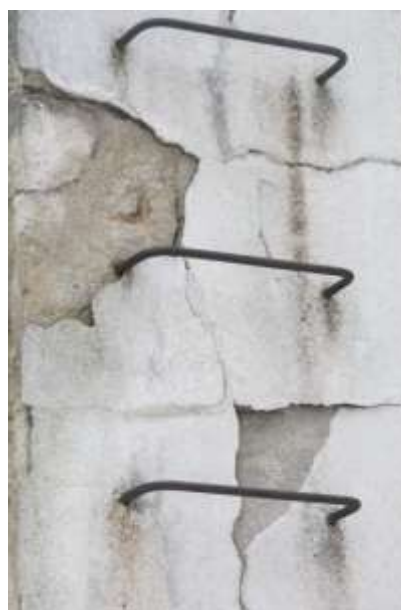
Innfesting av stigetrinn i pipeløp har eskalert skadeutviklingen i arealet. Det må også antas at varme/kulde problematikk fra den gang pipen var i bruk har påvirket skadebildet. Mineralittpuss og underpuss gir i dag ingen beskyttelse for underliggende kvaliteter.

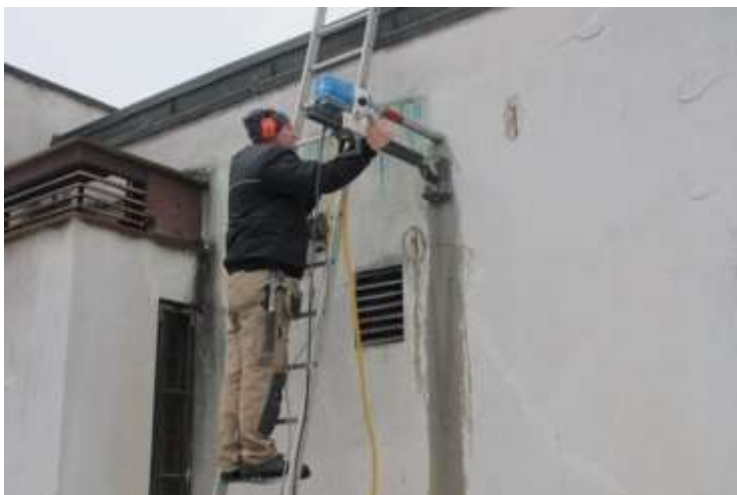
Utsprengningsskade med armeringskorrosjon. Kjerneboring tatt i samme areal for å se på omliggende kvaliteter i konstruksjonen. Se punkt 8.

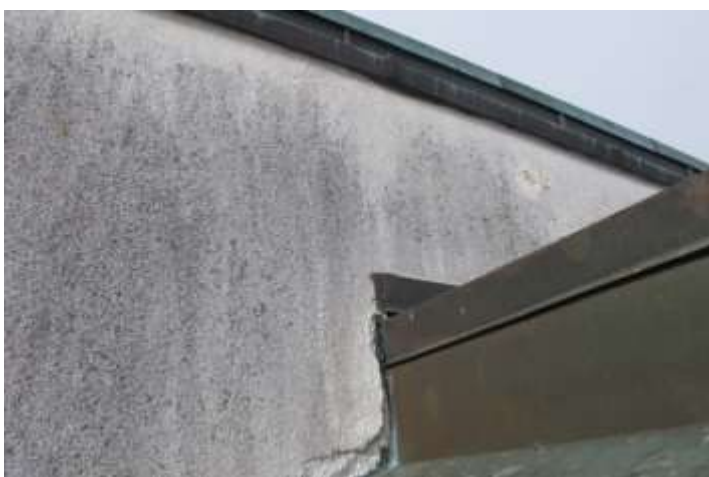
Mekaniske skader i mineralittpuss og underpuss som et resultat av tekking. Underliggende puss er i oppløsning.

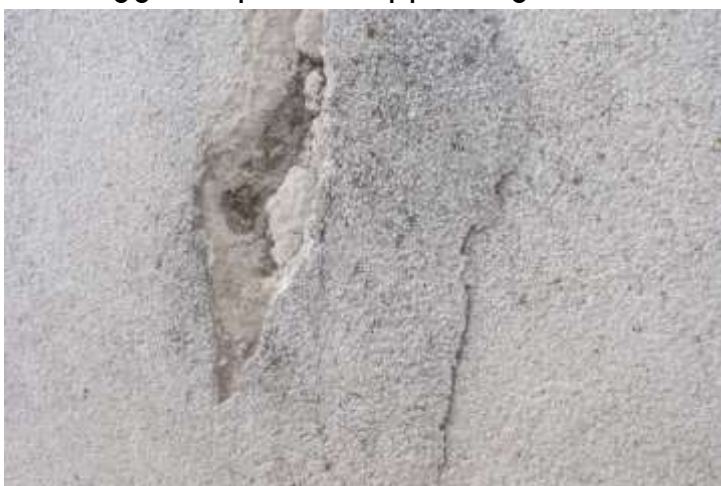
Utsprengning med pågående utvikling i underliggende betong og armering. Stort bomfelt rundt samme areal.

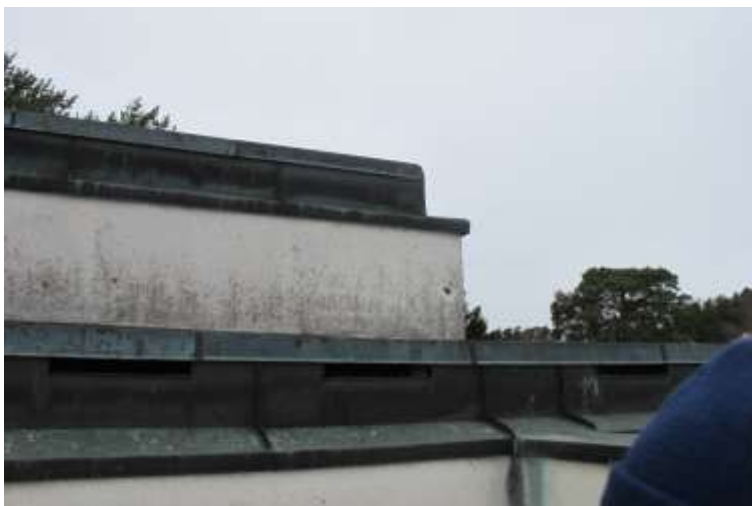
Pågående skader med armeringskorrosjon i intrukket takkonstruksjon, sprekker riss og bomfelt. Mye riss og sprekker oppstått i overgang tekking/mineralittpuss.

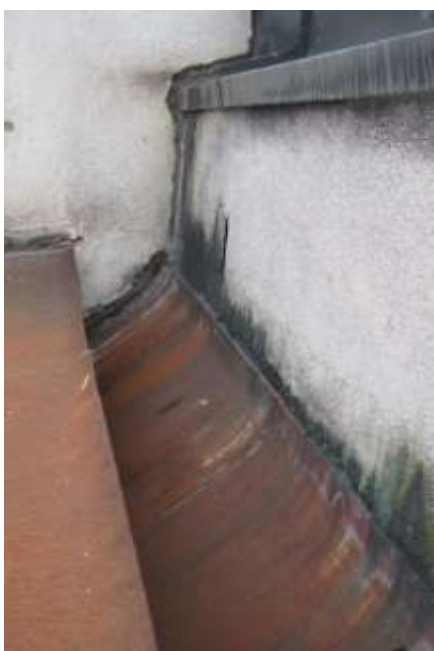
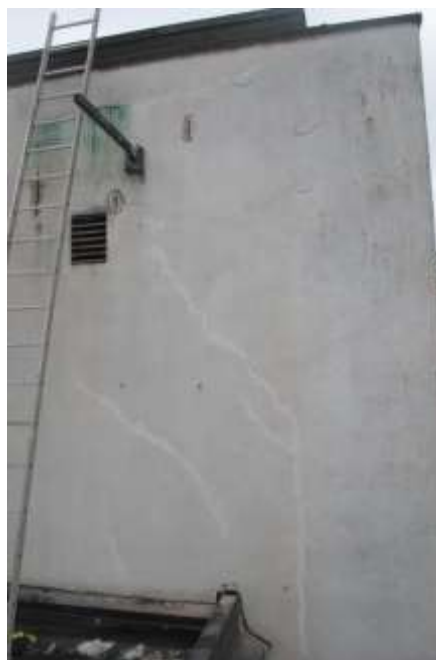
Sprekkdannelser og utsprengningsproblematikk rundt det meste av tekkingsarbeidene.

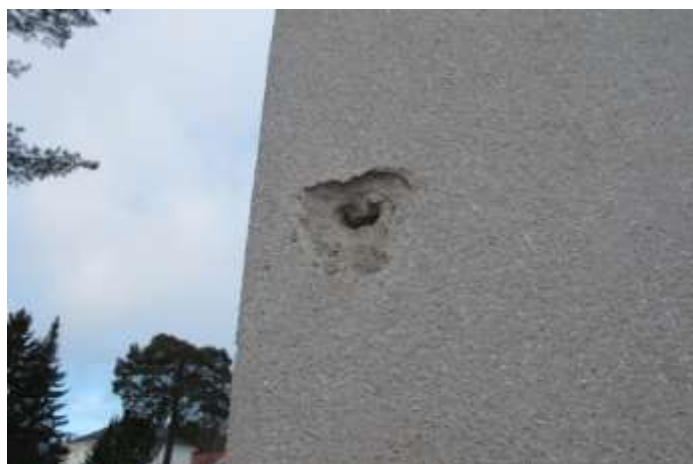
Mindre felt med utsprenningsskader og pågående armeringskorrosjon i et ellers rolig område gir grunn for mistanker som diskutert i underliggende tekst.

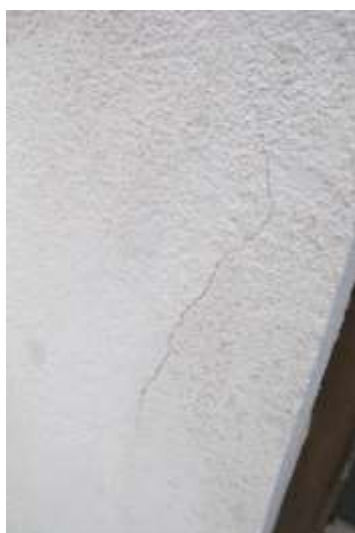
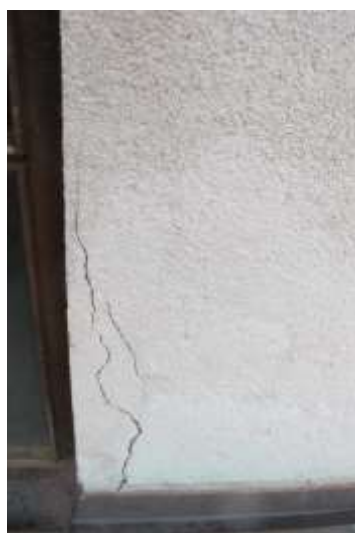
Sprekker og riss særlig rundt vinduer

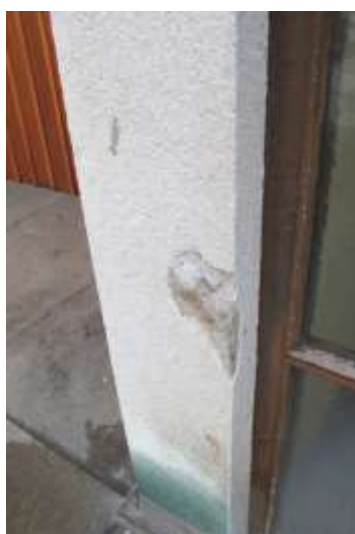
Utsprengning med underliggende skade.

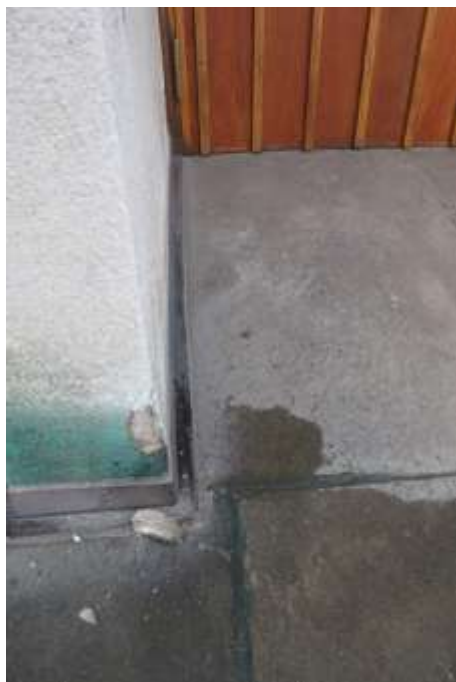
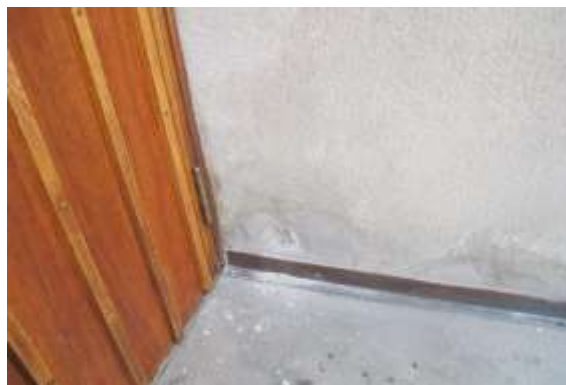
En del mekaniske skader rundt inngangsdøren. Oppsug av fukt fra hellelagt plattning med dårlig etablert fall.

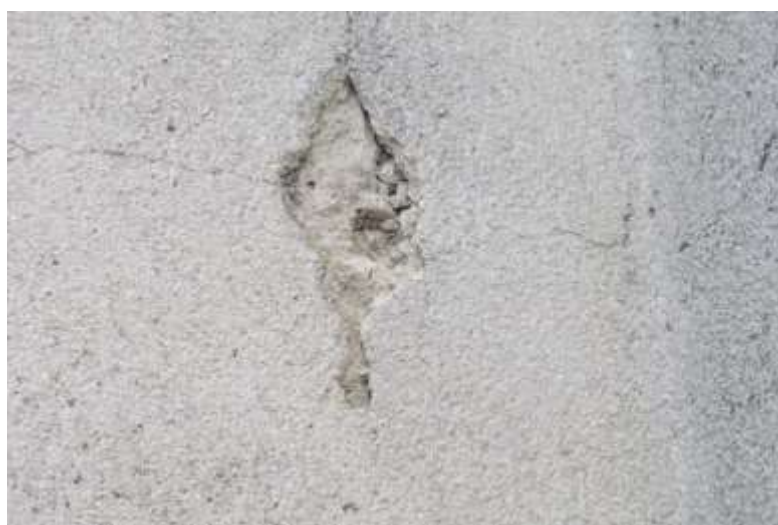
Typisk eksempel på sprekk som har utviklet seg til utspregningskade og et stort bomfelt.

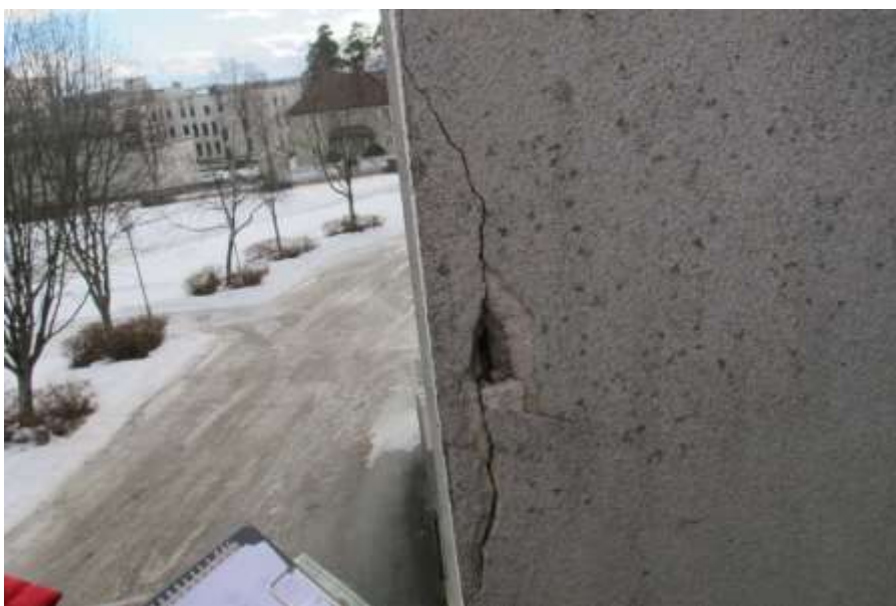
Noen av skadene i søylene er gjennomgående og nedfallsfare må vurderes med korte intervaller, særlig etter vinterhalvåret i forhold til fryse/tine påvirkning.

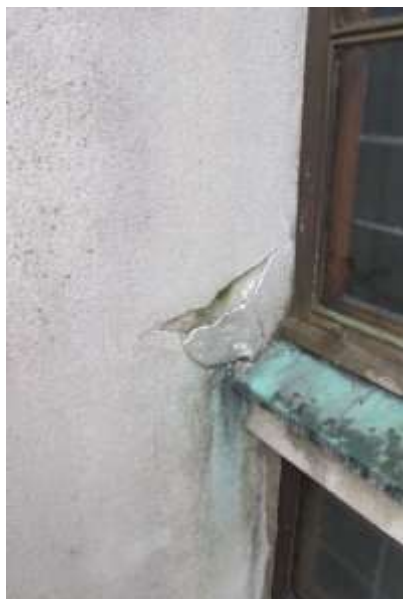
Skade med stor nedfallsfare. Arealet er blitt rensset og må sikres for videre utvikling i underliggende kvaliteter.

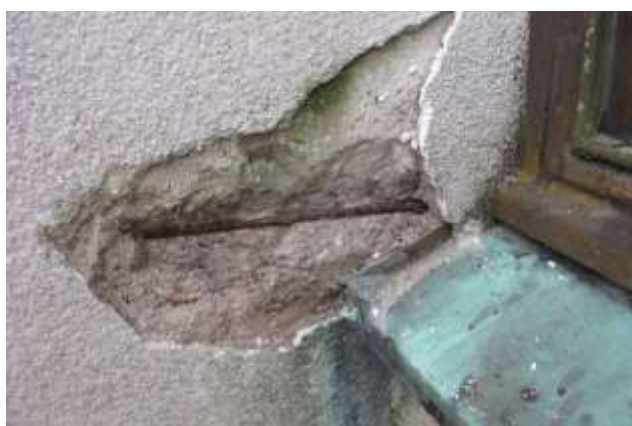
Etter rensing og nedhugging

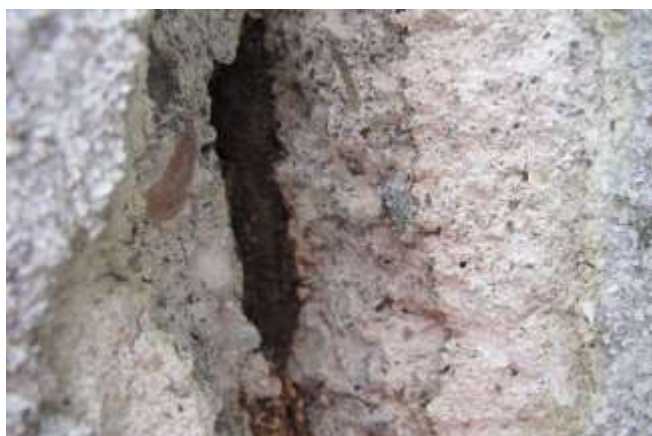
En del alvorlig armeringskorrosjon som står blottlagt for videre utvikling i omliggende skadebilde med sprekker og bomfelt.

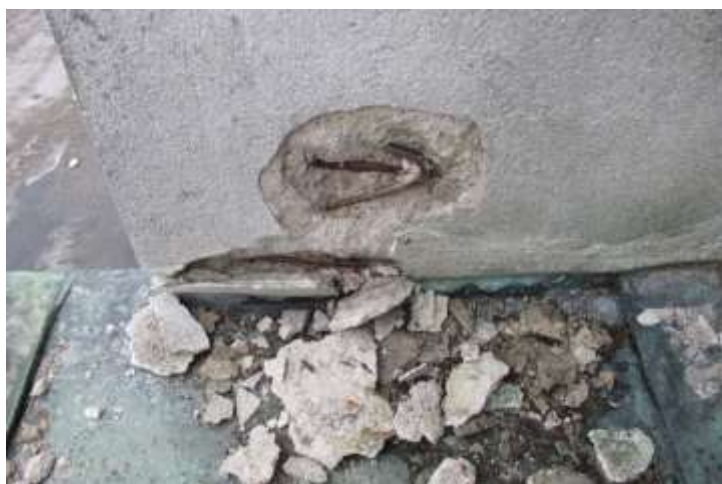
Nedfall fra fasaden over inngang til krematoriekjeller. Nedfallet kan observeres både som nytt nedfall og gammelt. Blottlagt armering med større omliggende bomfelt og slipp i underpuss.

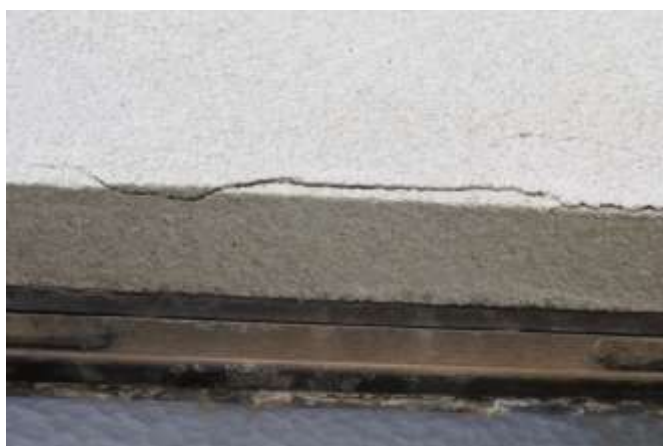
Større felt med slipp over vinduer. Antatt pågående korrosjonsutvikling i overliggere.

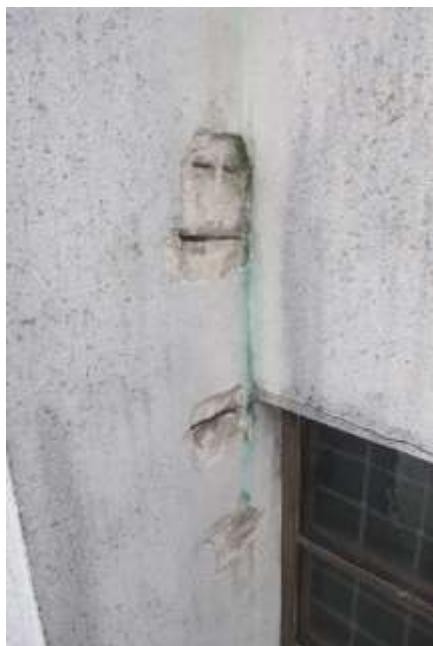
Større felt med armeringskorrosjon, bom med stor nedfallsfare.

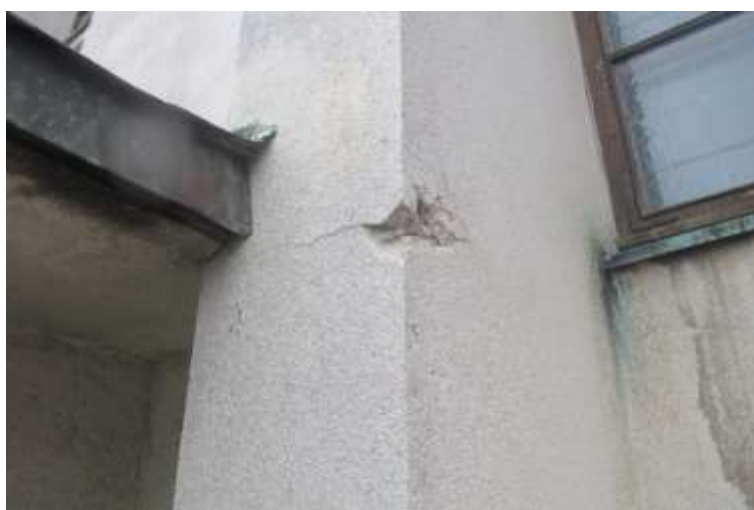
Opprinnelig sprekk som har fått utviklet seg til en større skade. Det er blitt observert et omfattende skadebilde i forbindelse med inngangspartiet til krematoriekjeller. Opprinnelig er det påført mekaniske skader etter tekking med utvikling over tid. Underliggende kvaliteter i tilbygget ser ikke ut til å være i samkjørende kvalitet med den mineralske sluttpussen. Kvalitetene i tilbygget er ikke kjent.

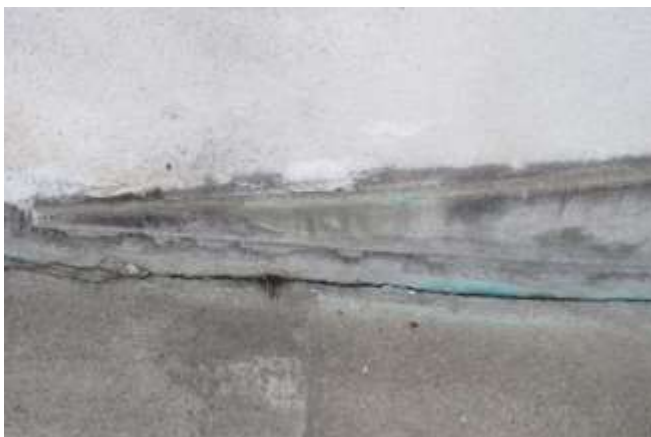
Kapillar oppsug i sokkel har noen steder også trukket opp i mineralittsjiktet.

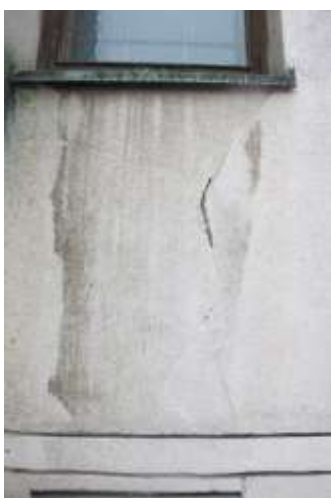
Opprinnelig riss etter tekking har utviklet seg til en større skade med spredning i underpuss og større bomfelt.

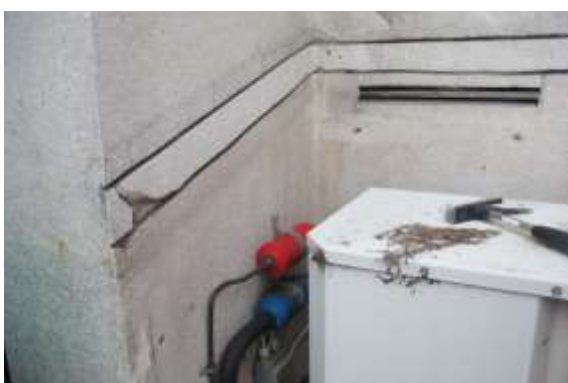
Eksempler på lite heldig mekanisk påført skade for en mineralittfasade.

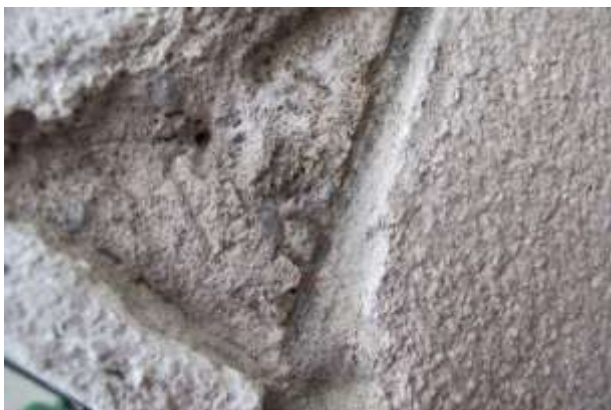
En liten bolt kan føre til store skader

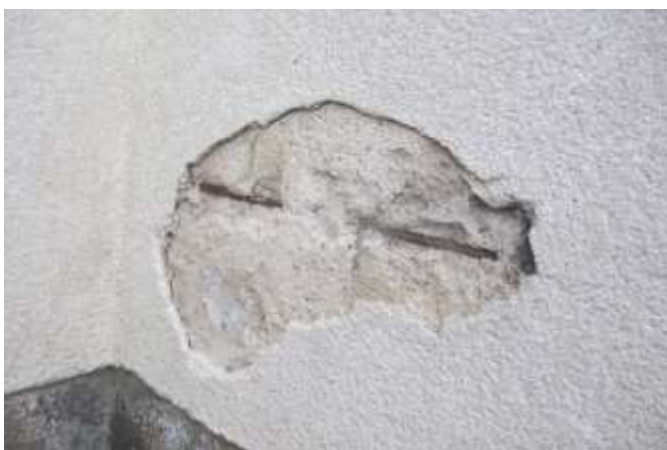
Nyere slipp med underliggende armeringskade i innlagt pussarmering.

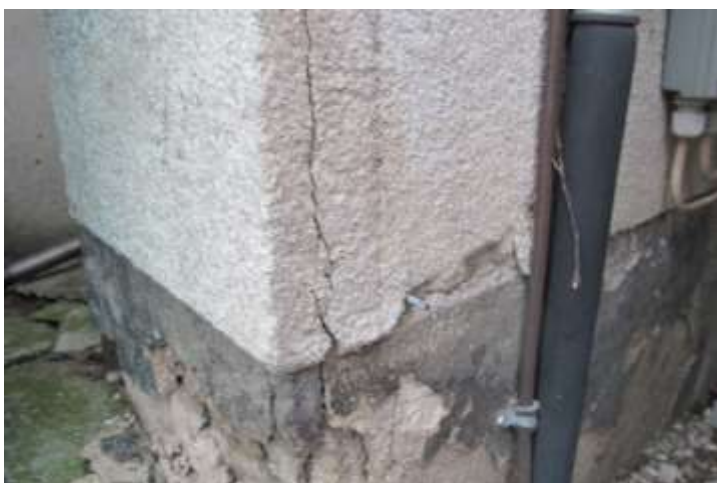
Gjennomgående sprekker som er på vei ut.

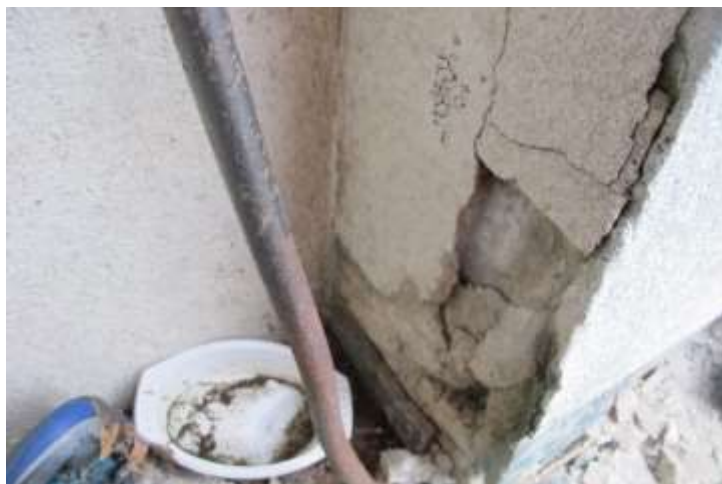
Gjennomgående sprekk som er rast ut

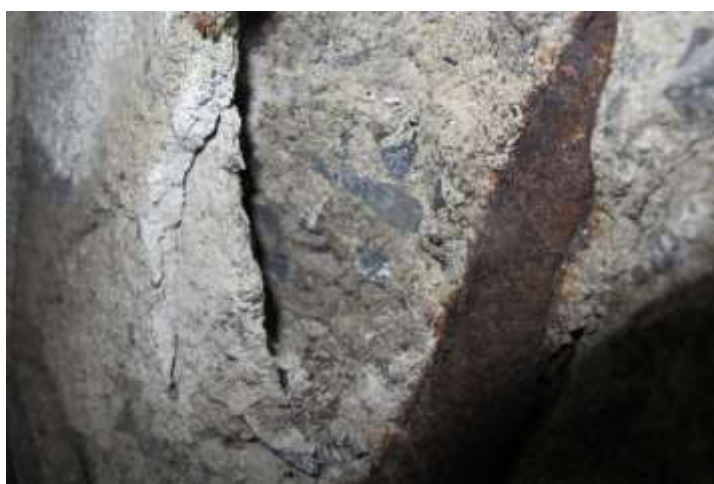
Alvorlig armeringskorrosjon med svekkelser opp til 30 %

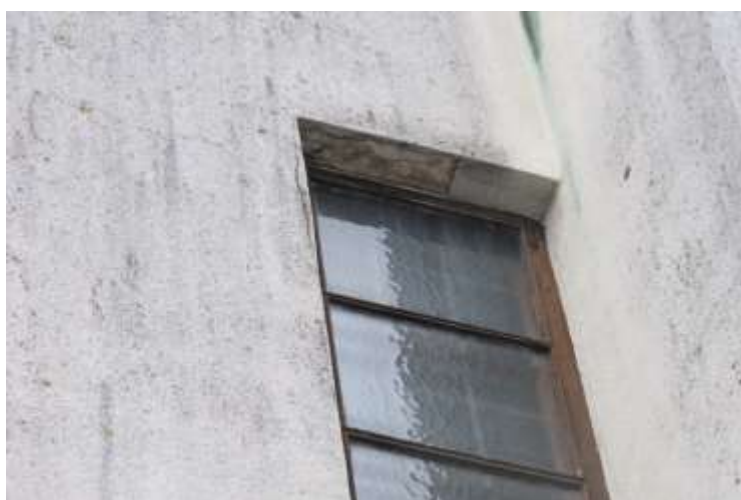
Underpuss og mineralittpuss har sluppet og falt ned. Selv små pussbiter fra denne høyden kan føre til alvorlige personskader. Under ser man tydelig utvikling

skadebildet som også har bredt seg ned langs siden av vinduet. Omliggende bomfelt både på vegglivet og på søylen til høyre.

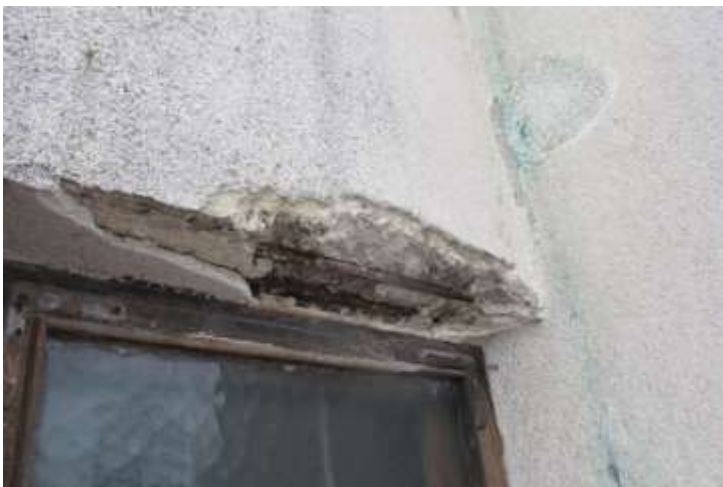
Også på denne fasaden ser vi skader som har medført nedfall fra store høyder, men i mindre grad en for fasade mot øst. Alvorlig armeringskorrosjon i overligger.

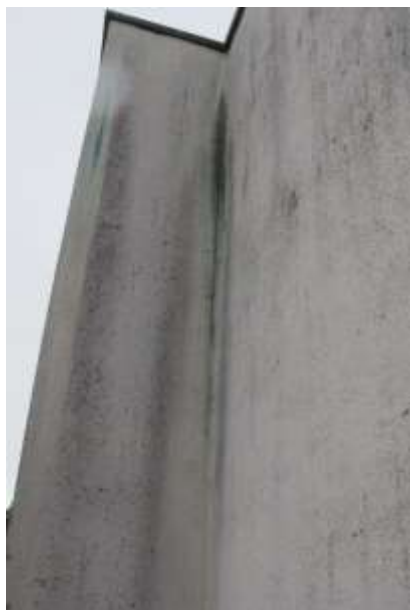
Det visuelle inntrykket for denne fasaden er at den fremstår som den beste på bygget og utgjør et mulig bevaringspotensiale. Ved nærmere undersøkelser og strykning av fasaden viste det seg at den har de største bomfeltene på bygget. Mineralittpussen har dog beskyttet større utvikling av synlige skader, men det bør avklares om bommen skyldes opprinnelige påføringsproblemer, eller om det er underliggende utvikling som er årsaken til de store bomfeltene, som ennå ikke er så omfattende at pussene har gitt etter.

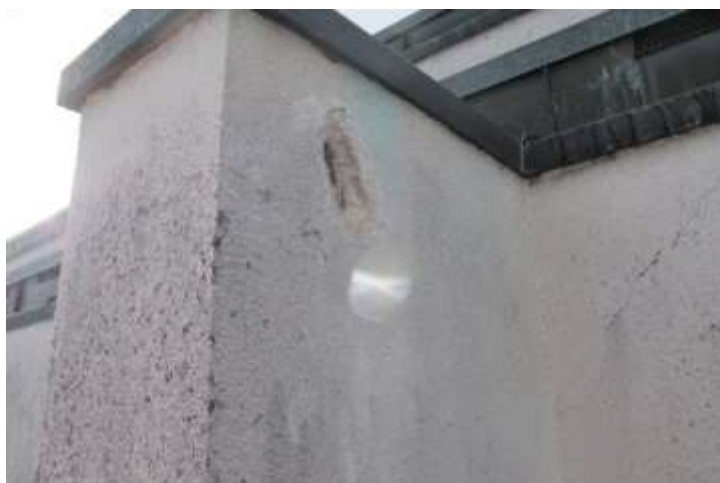
De største arealene med sprekker og riss kan observeres i gesimsovergang tak murliv. Dette problemet er gjennomgående for hele bygget i denne overgangen. Utviklingen med inntrenging av vann på baksiden av pusslagene er gjennomgående årsak til de dypere skadene med blottlagt armering og korrosjon i utvikling.

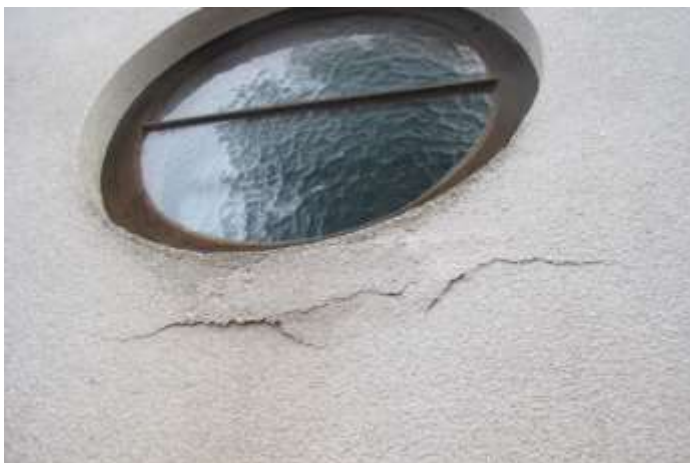
Større bomfelt rundt det ikoniske «runde vinduet» med underliggende skader som er i ferd med å sprengne ut pusslagene.

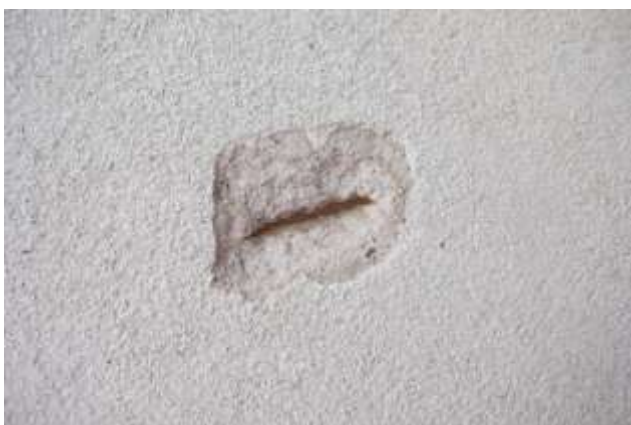
Stort bomfelt i søylen, med armeringskade. Omliggende areal ser helt uberørt ut. Funnet forsterker mistanken om at det pågår forringelser i underliggende lag uten at mineralittpussen er påvirket i større grad. Tolkingen av bomfeltene for denne fasaden påvirkes av slike funn.

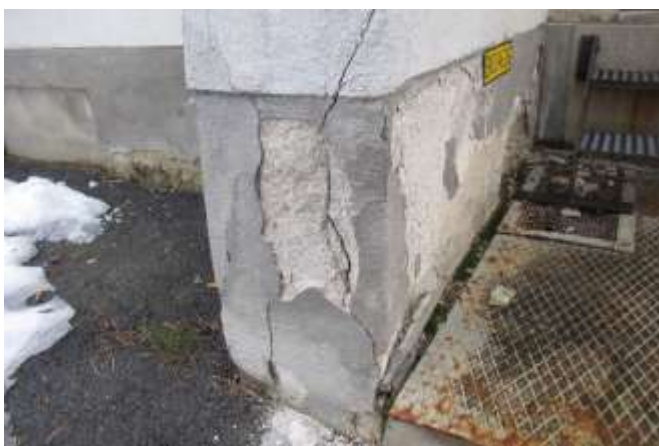
Opprinnelige skader i sokkel sprer seg videre opp til mineralittfasaden.

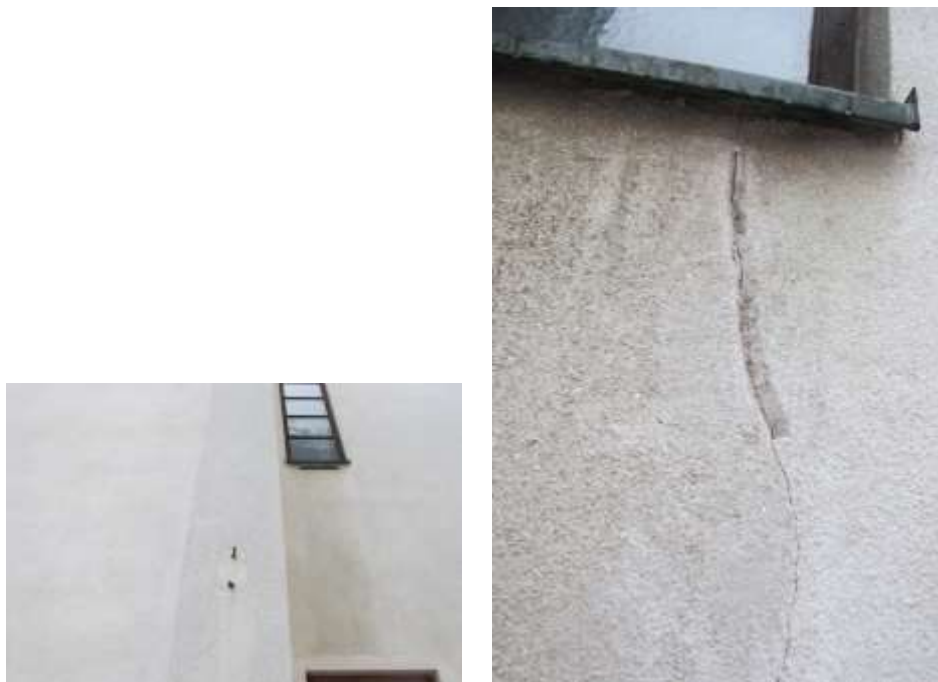
Det observeres en rekke mekanisk påførte skader i byggets vegggliv. Det er svært viktig at innfestingsmetoder og materialer gjøres på byggets premisser. Større skader er observert rundt slike tilførte elementer i fasaden.

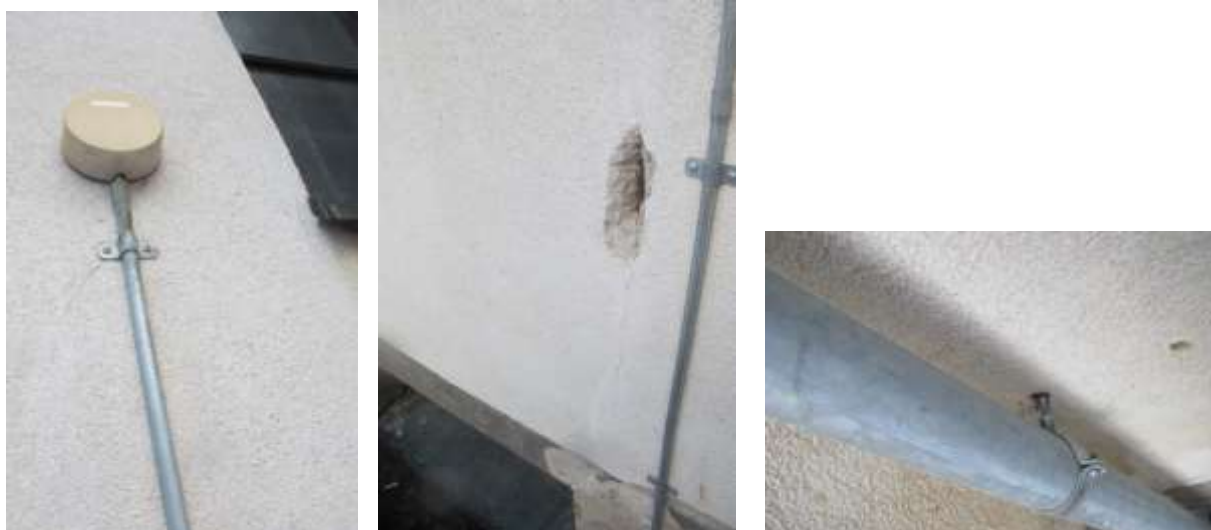
Oppståtte sprekker etter innfesting, utvikling til større korrosjonsskade. Åpne hull og nyere innfesting av renne. Hullene må tettes.

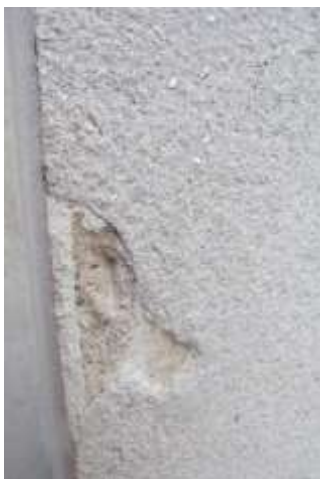
Opprinnelig er hjørnene pusset mot, og ikke rundt hjørnet, som vi i dag anbefaler. Særlig i søylene er det observert en god del sprekker, riss og avskalling som et resultat av denne påføringsmetoden. Ved en rehabilitering er det vesentlig å arbeide etter en god beskrivelse for denne type problematikk slik at dette kan unngås i størst mulig grad. Dette gjelder også vindussmyg og hjørner.

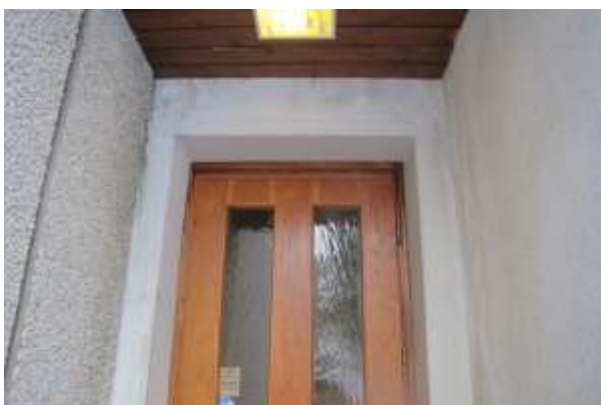
Innsetting av dør i overgang mot tilbygg er ikke utført med materiell som er i tråd med den mineralske fasaden. Det observeres skadeutvikling både i overgangen mellom nye og gamle sjikt, samt større sprekke-dannelser over dør og i hjørner.

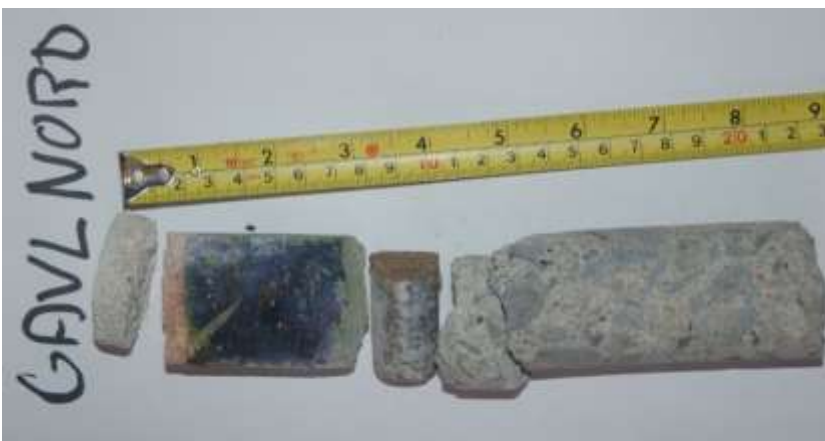
**Bilde 4** En ser at pH-verdien i betongoverdekningen er 12-13.  
Dette vil si at armering er korrosjonsbeskyttet.  
Pussen under mineralittpuss synes å ha lavere pH-verdi enn 5, noe som tyder på benyttende omdannelser videre fra kalk mot gips.

**Kloridanalyse et tatt på betongstøv boret utved.**  
**Kloridinnholdet er tilnærmet null og ingen korrosjonskader kan observeres.**

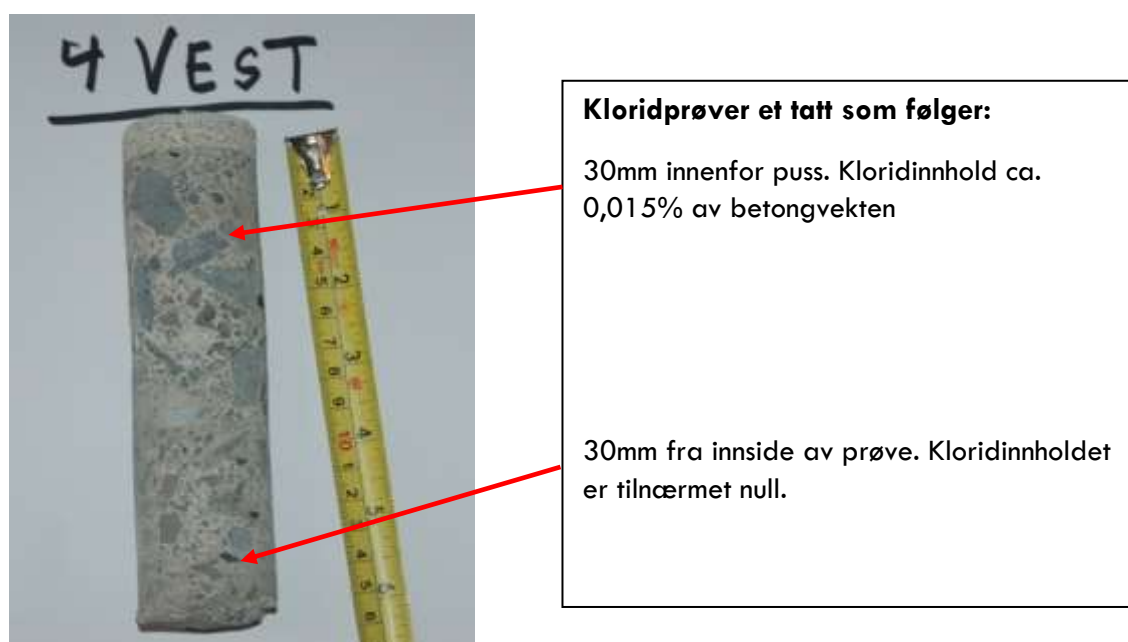
**Bilde 5** Kjerne merket 4 Vest synes å ha tilfredsstillende fasthet. En del usystematiske porer er synlig i overflaten. Pussen har god heft til betongen.

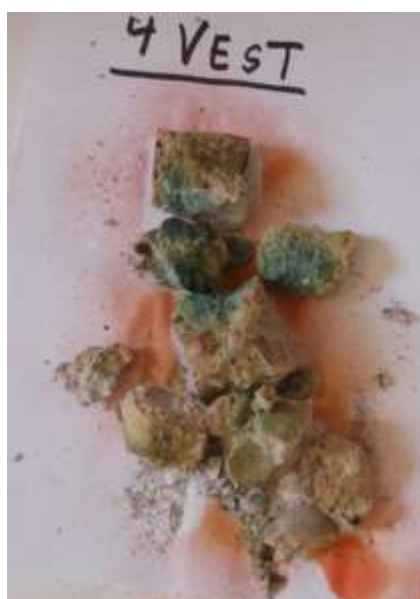
**Bilde 6** Under boring av støv for kloridsanalyser, gikk kjernen i oppløsning. Bruddflatene er påsprøytet Regnbueindikator. Fargene viser at hele betongkjernen er karbonatisert. Det er noe flekker med høyere pH-verdier. Dette kan en ofte finne på gamle betongkonstruksjoner der utstøpning og komprimering har vært ujevn. Områder der eldre grov sement ble godt komprimert, vil karbonatisering ta svært lang tid, mens i tilstøtende områder med mer porøs betong, har  $\text{CO}_2$  hatt god tilgang og all sement er karbonatisert.
