# HAMAR KREMATORIUM

Tilstandsrapport Hamar Krematorium

Tilstandsvurdering av utvendige fasader utført av  
av Betong Consult AS 20.2 – 25.3 - 2015

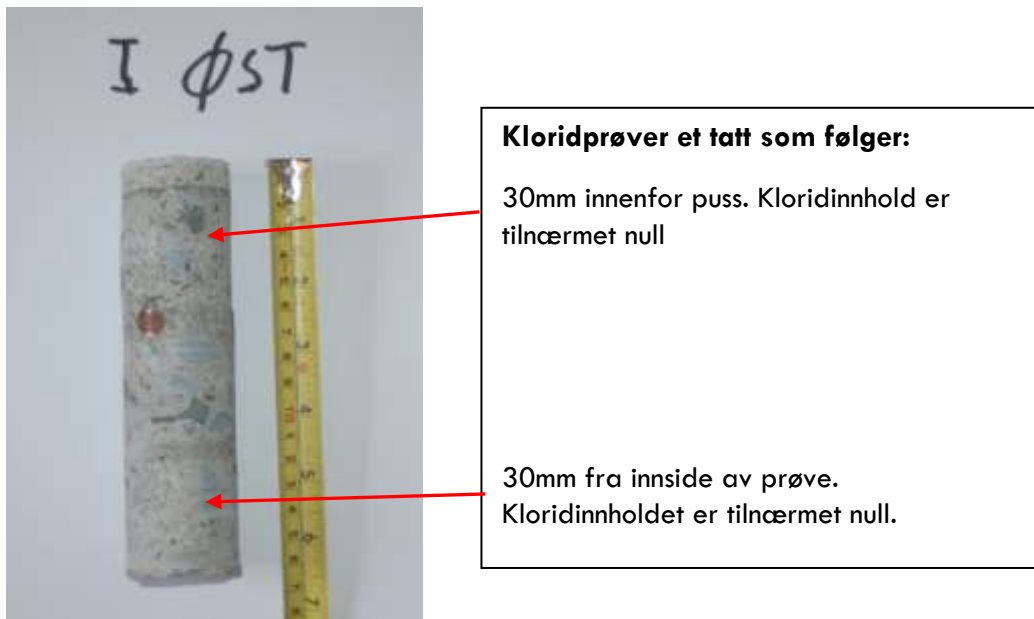
**Bilde 7** Kjerne merket Øst 1. Betongoverdekning til armering er 50-60mm.

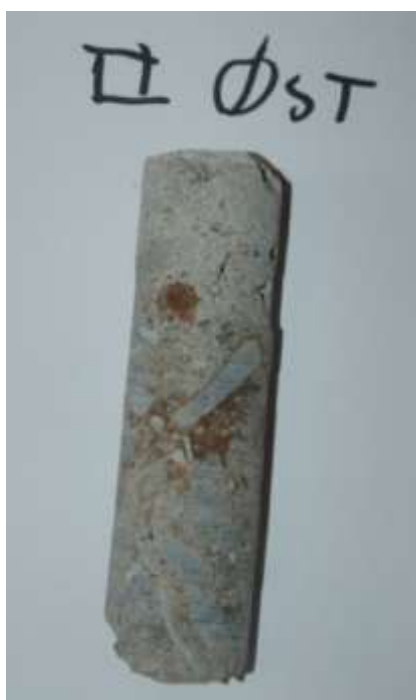
**Bilde 9** Kjerne merket Øst 2. Pussen er borte og betongoverdekningen er porøs. Armeringen har vært utsatt for korrosjon.

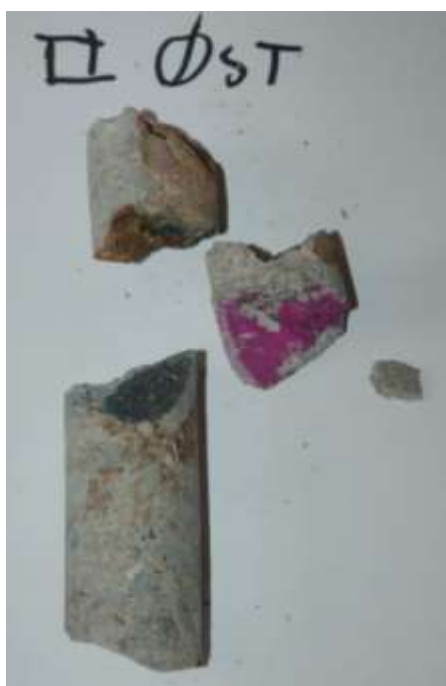
**Bilde 10** Bruddflatene er påført Fenolftalein. Karbonatiseringsfronten er dypere enn armeringen og jernet har korrodert.

Der betongen rundt armeringen er karbonatisert, er det stort sett fuktnivået i nærliggende betong som bestemmer korrosjonshastigheten.

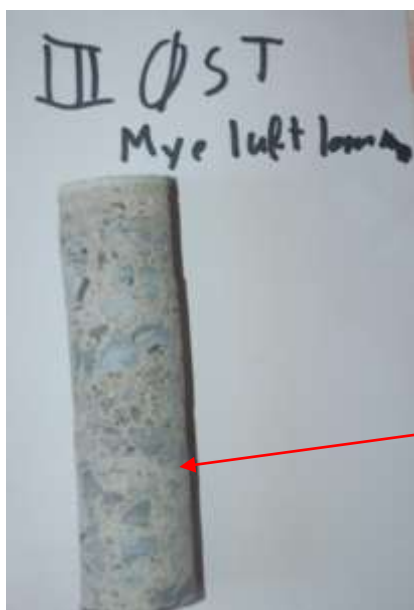
Støv er boret ut midt i kjernen

Kloridinnholdet er tilnærmet null

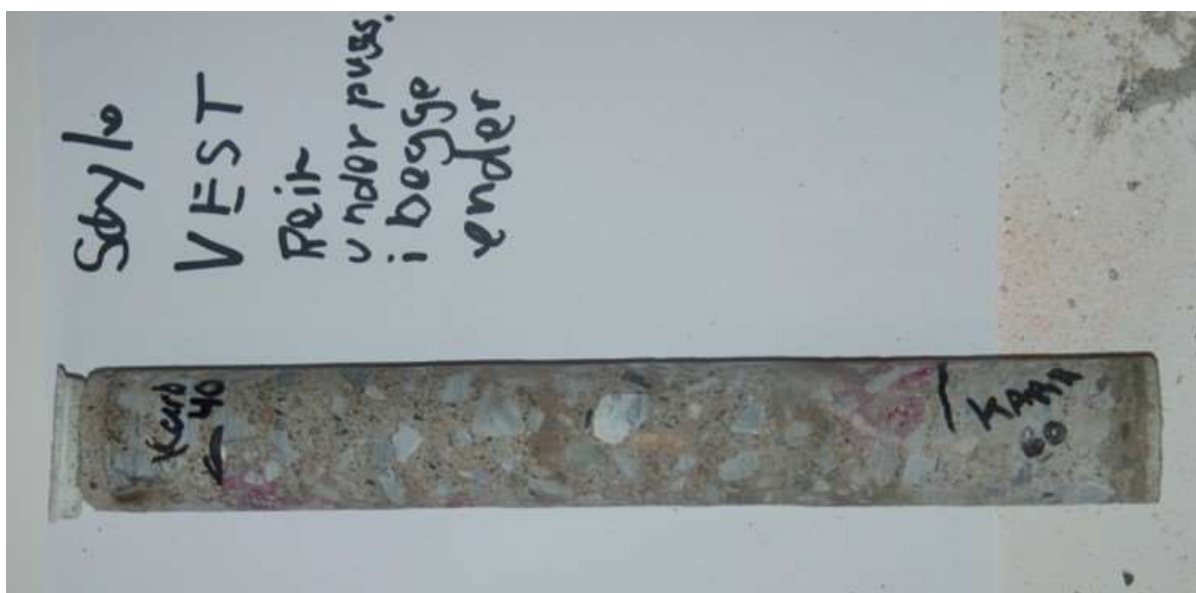
**Bilde 14** Høyre side er karbonatisert ca. 40mm.  
Venstre side er karbonatisert ca. 60-70mm.  
Ingen armering i kjernen
