# MILJØSANERINGSBESKRIVELSE

## Skarnes videregående skole

Skolevegen 22, 2100 Skarnes

| <b>Rapport nr.:</b><br>MSB01 | | <b>Prosjekt nr.:</b><br>10203577-003 | | <b>Dato:</b><br>16.11.2018 | |

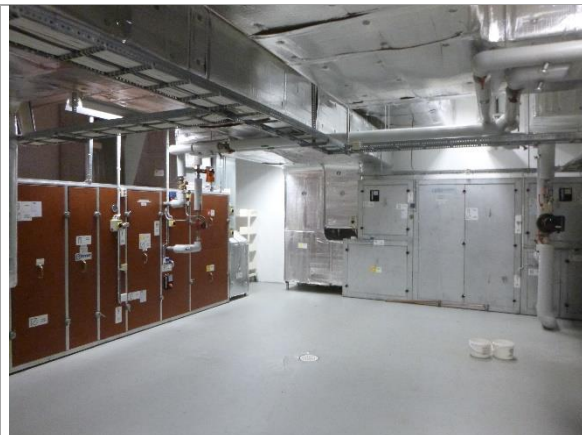
Det er opplyst på befaring at det muligens må lages større hull i betong noen steder for å få ventilasjonsaggregater inn eller ut av bygningen, eventuelt for å lage plass for større ventilasjonskanaler. Betongen i ventilasjonsrommet er ikke påvist å være farlig avfall.

| Sted (pr.nr) | Materiale | Omfang | Bilde | Farlig avfall |
|---|---|---|---|---|
| Ventilasjonsrom (2) | Betong | Ukjent | Bilde 1 | Nei |

*Bilde 1: Betongveggen bak ventilasjonsaggregatet*

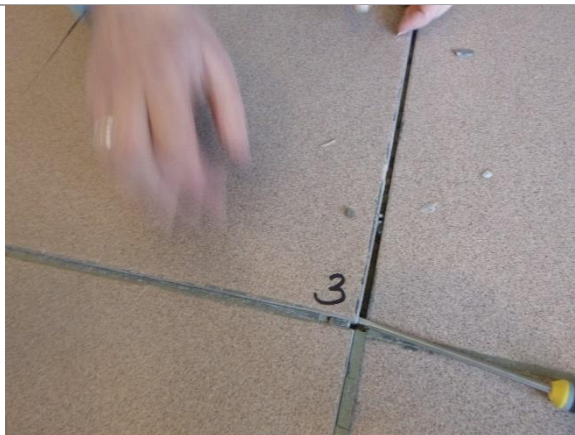
| Sted (pr.nr) | Materiale | Omfang | Bilde | Farlig avfall |
|---|---|---|---|---|
| Fuge mellom gulvfliser i kantine (3) | Fuge | Ukjent | Bilde 2 | Nei |

*Bilde 2: Fugemasse mellom gulvfliser i kantina (prøvepunkt 3)*

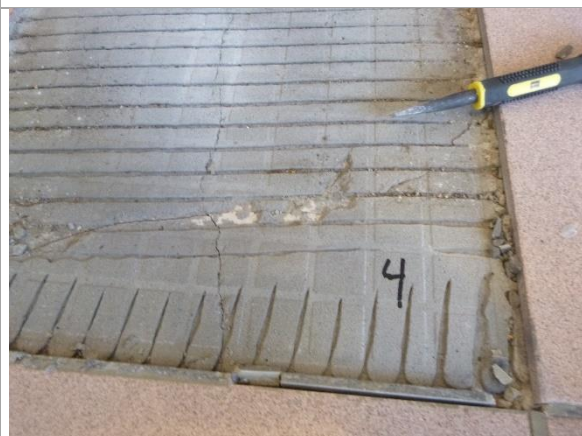
| ID | Sted/materiale | Ftalater | Metaller | Anmerkning funnet forurensning: |
|---|---|---|---|---|
| 4 | Fuge/avretningsmasse under gulvfliser | | X | <b>Arsen (As):</b> 8,6 mg/kg |

Gulvet i kantinen skal utbedres, og det ble tatt prøve av fuge mellom og avrettingsmasse under fliser på gulv i kantinen. Avretningsmassen/fugemassen under flisene er påvist å være lavforurenset avfall.

| Sted (pr.nr) | Materiale | Omfang | Bilde | Farlig avfall |
|---|---|---|---|---|
| Fuge/avretningsmasse under gulvfliser i kantine (4) | Fuge / avretningsmasse | Areal tilsvarende kantineområdet, utgjør ca. 450 m <sup>2</sup> | Bilde 3 | Nei* |

*Bilde 3: Avretningsmasse/fugemasse under gulvflisene i kantina (prøvepunkt 4) er lavforurensset med metaller (arsen).*

Tunge materialer som er forurensset med metaller (over normverdi og under grenseverdi for farlig avfall) skal ivaretas for å unngå spredning av forurensning, og slutthåndtering er avhengig av den konkrete konsentrasjonen av metaller i materialet. Massene skal i utgangspunktet leveres til godkjent mottak.

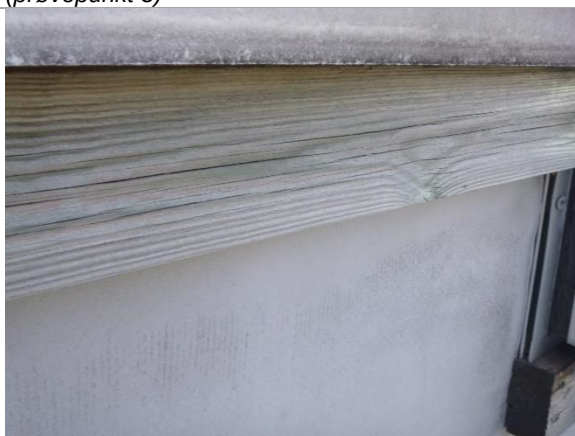
Det er observert minimum 20 løpemeter impregnert trevirke på taket, som antas må fjernes i forbindelse med at de blå veggplatene skal skiftes ut, og må i tilfelle sorteres ut som farlig avfall.

| Sted (pr.nr) | Materiale | Omfang | Bilde | Farlig avfall |
|---|---|---|---|---|
| Taket | Impregnert trevirke | Minimum 20 løpemeter | Bilde 4<br>Bilde 5 | JA |

*Bilde 4: Impregnert trevirke observert på taket i forbindelse med de blå veggplatene.*

Trykkimpregnert trevirke sorteres ut og leveres som egen fraksjon.

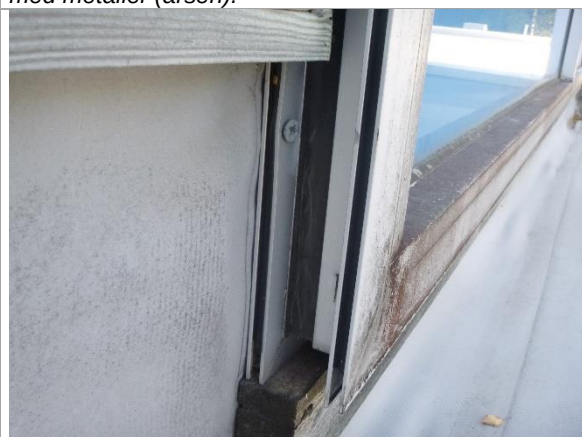
*Bilde 5: Impregnert trevirke observert på taket i forbindelse med de blå veggplatene.*

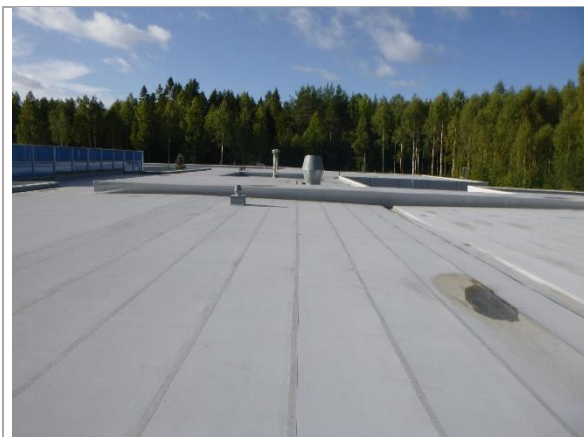
| ID | Sted/materiale | Ftalater | Metaller | Anmerkning funnet forurensning: |
|---|---|---|---|---|
| 1 | Takplan / Sarnafil takdekke | X | X | <b>Ftalater:</b><br>Dietylheksylftalat (DEHP): 7600 mg/kg<br>Diisodekylftalat (DIDP): 43 000 mg/kg<br>$\Sigma$ (Dinonylftalat+Diisononylftalat)(DnNP+DINP): 25 000 mg/kg <sup>1</sup><br><b>Bly (Pb):</b> 360 mg/kg) |

Det er observert Sarnafil takdekke på hele tiltaket, men det er ikke kjent på befaringstidspunktet om dette skal fjernes eller om nytt tak skal legges oppå. Analyse av takdekket påviste ftalater i mengder over grenseverdier for farlig avfall, og Sarnafilen er i tillegg lavforurenset med bly.

| Sted (pr.nr) | Materiale | Omfang | Bilde | Farlig avfall |
|---|---|---|---|---|
| Ytre takdekke (1) | Sarnafil takbelegg | Ca. 8300 m <sup>2</sup> | Bilde 6<br>Bilde 7 | <b>JA</b> |

Bilde 6: Sarnafil takdekke på hele tiltaket

Materialer som inneholder ftalater over grenseverdi for farlig avfall skal sorteres ut i egne fraksjoner og leveres til godkjent mottak. Materialer med lavere konsentrasjoner kan håndteres som restavfall.

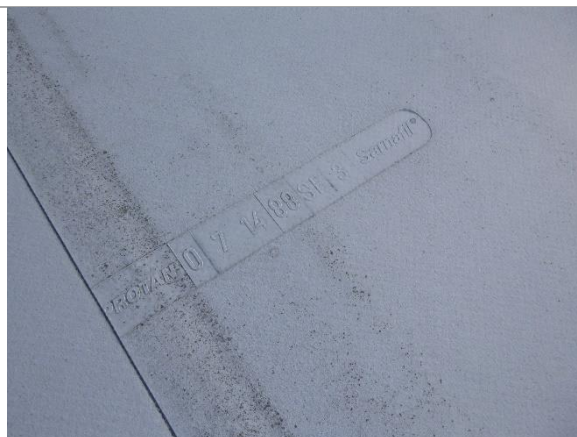
Bilde 7: Sarnafil takdekke på hele tiltaket

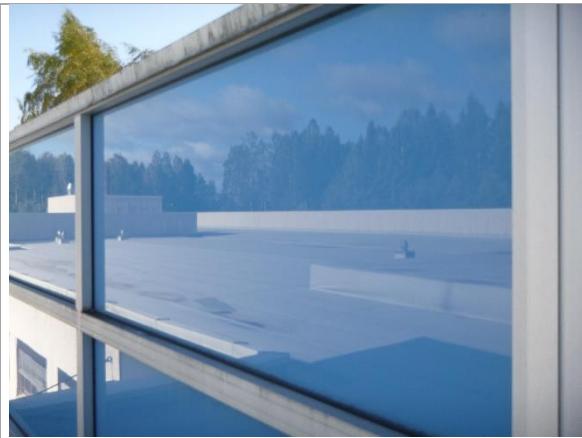
*Bilde 8: De blå veggplater på fasaden med samme struktur/oppbygging som isolerglassrutene i tiltaket, og behandles som farlig avfall inntil eventuelle analyser viser noe annet.*

Materialer som inneholder klorparafiner over grenseverdi for farlig avfall skal sorteres ut i egne fraksjoner og leveres til godkjent mottak. Isolérglass skal ikke knuses eller tas ut av rammen før levering. Materialer med lavere konsentrasjoner kan håndteres som restavfall.

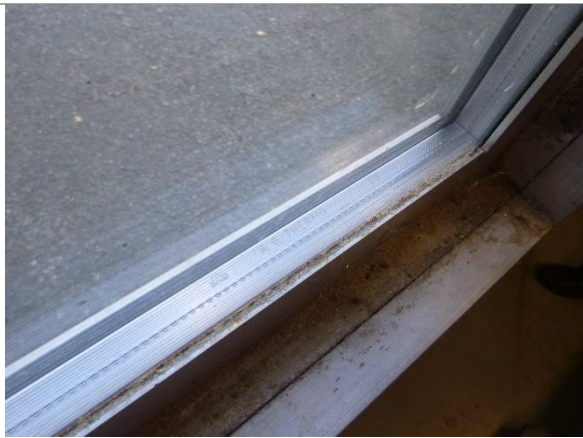
Det er opplyst at samtlige vinduer i tiltaket skal skiftes ut, og disse er observert å være fra tidsrommet rundt byggeåret 1988-1989. Isolerglassruter fra perioden er kjent å inneholde klorparafiner, og sorteres som farlig avfall.

*Bilde 9: Isolerglass datert til 1988 gikk igjen i tiltaket.*

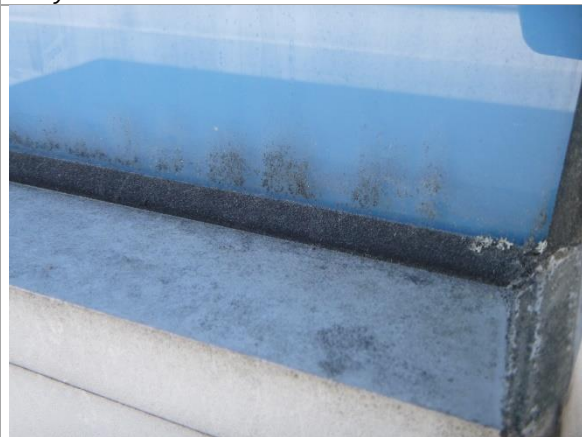
De blå veggplatene (og enkelte vinduer) er observert å ha en myk fugekant rundt som er farlig avfall grunnet mykgjørere (enten ftalater eller klorparafiner).

*Bilde 10: Myk fuge langs kantene av blå veggplater på fasaden*

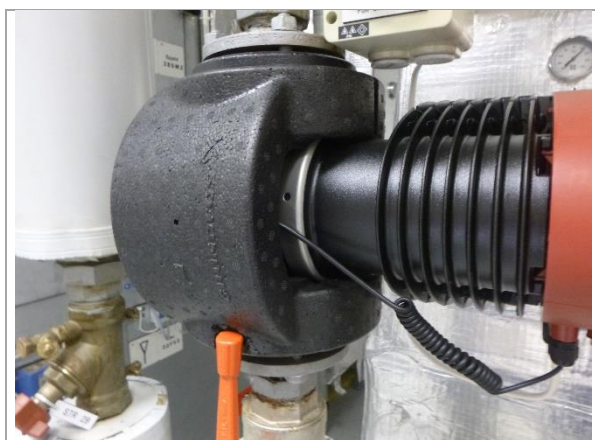
Bilde 11: EPS-isolasjon (isopor) i forbindelse med ventilasjonsaggregatene

Materialer som inneholder BFH over grenseverdier for farlig avfall skal sorteres ut i egne fraksjoner og leveres til godkjent mottak. Dette gjelder også materialer som mistenkes å inneholde BFH, uten at dette er dokumentert. Materialer med lavere konsentrasjoner kan håndteres som restavfall.

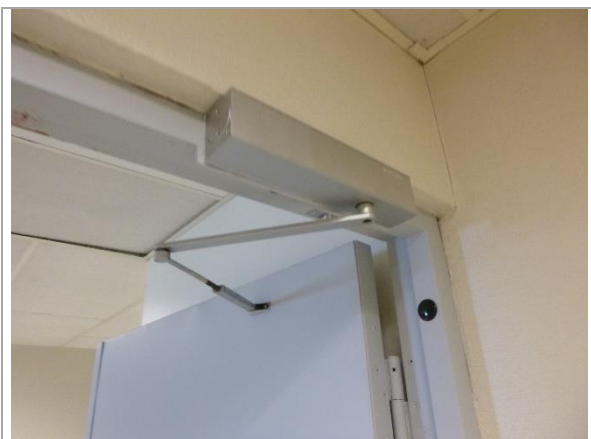
Bilde 12: Dørpumper

Beholdere/tanker med olje må ivaretas på en måte som forebygger og forhindrer forurensning. Dette gjelder også rør som inneholder olje; disse må tømmes på forsvarlig vis før selve røret håndteres som metallskrap. Dørlukkere skal behandles slik at lekkasjer unngås.

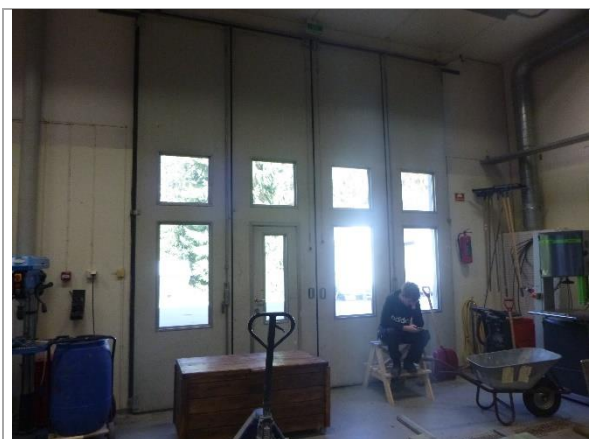
Bilde 13: Garasjeporter med PUR-skum

Kjøleanlegg skal tømmes av godkjent firma for å unngå lekkasje av syntetiske kuldemedier som er til skade for det globale miljøet (nedbryning av ozonlaget, global oppvarming) og til fare i nærmiljøet ved høye konsentrasjoner. Når dette er utført kan anlegget defineres som EE-avfall og skrapmetall/restavfall. Elementer isolert med polyuretan demonteres hele og leveres til godkjent mottak, skader på elementene må unngås. Elementer som dokumenteres å ha lavere innhold av KFK/HKFK enn grenseverdi for farlig avfall kan håndteres som restavfall. Gass i trykkbeholdere skal leveres i henhold til riktig EAL kode.

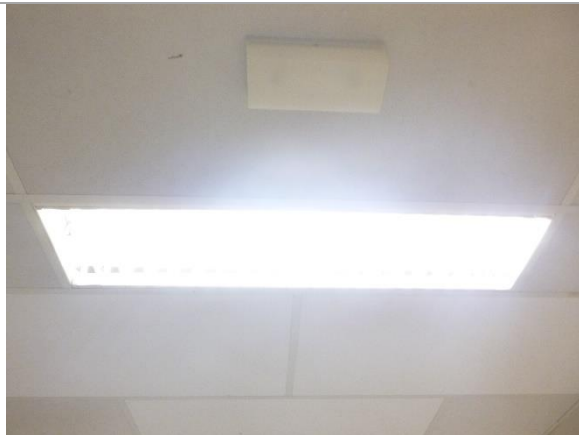
*Bilde 14: Lysstoffrør*

Trekkerør og kabelkanaler i plast legges i samme fraksjon som kabler og ledninger. Alt EE-avfall leveres til godkjent mottak.

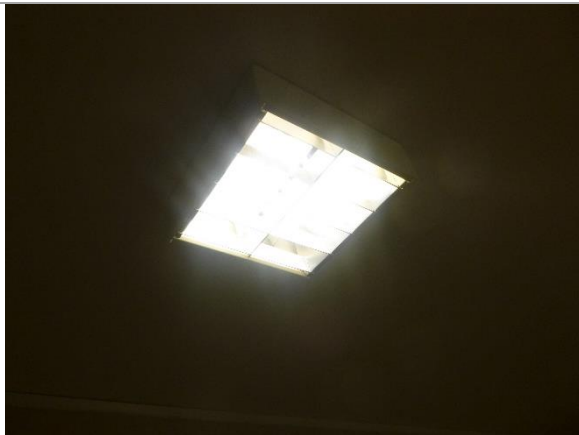
*Bilde 15: Sparepærer, LED-pærer etc*

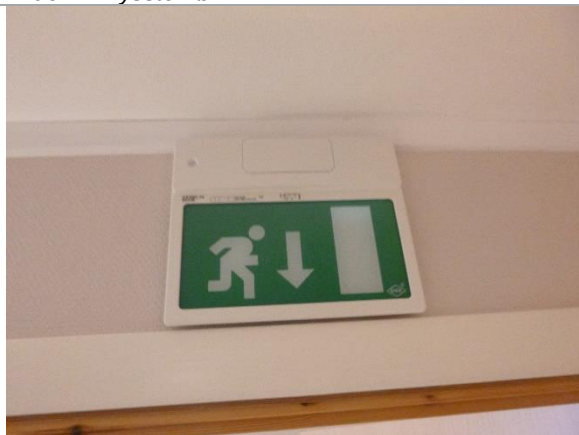
*Bilde 16: Lede- og nødlys med batteripakke*

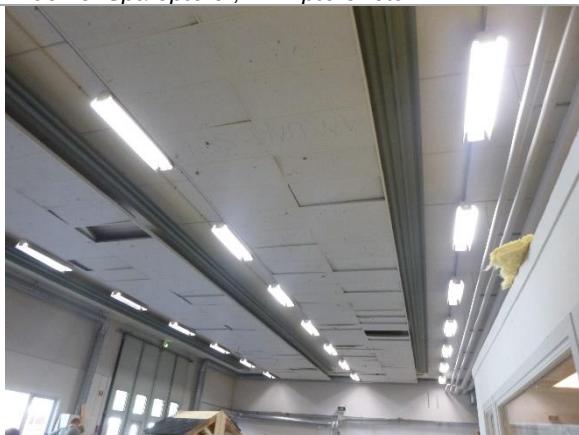
*Bilde 17: Lysarmaturer*

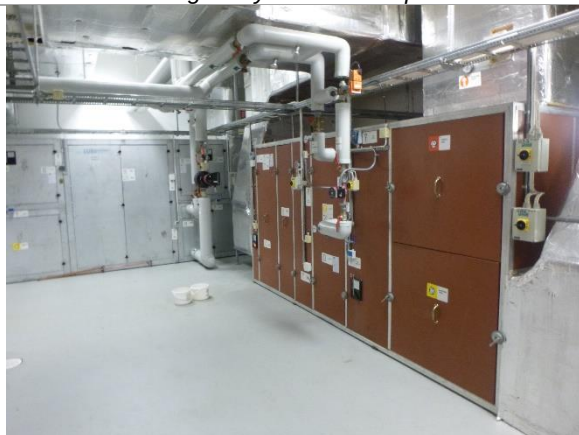
*Bilde 18: Ventilasjonsaggregat med tilhørende pumper og motorer*

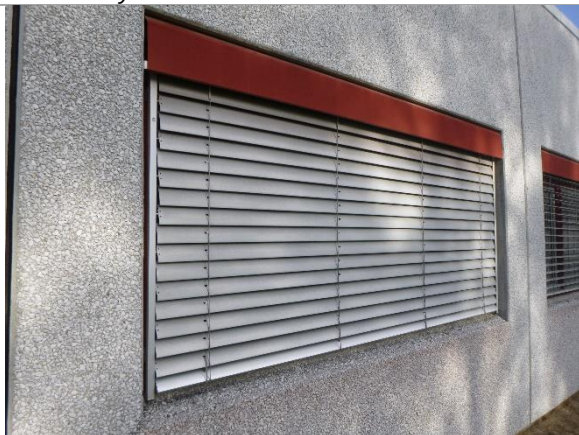
*Bilde 19: Utvendig solskjerming*

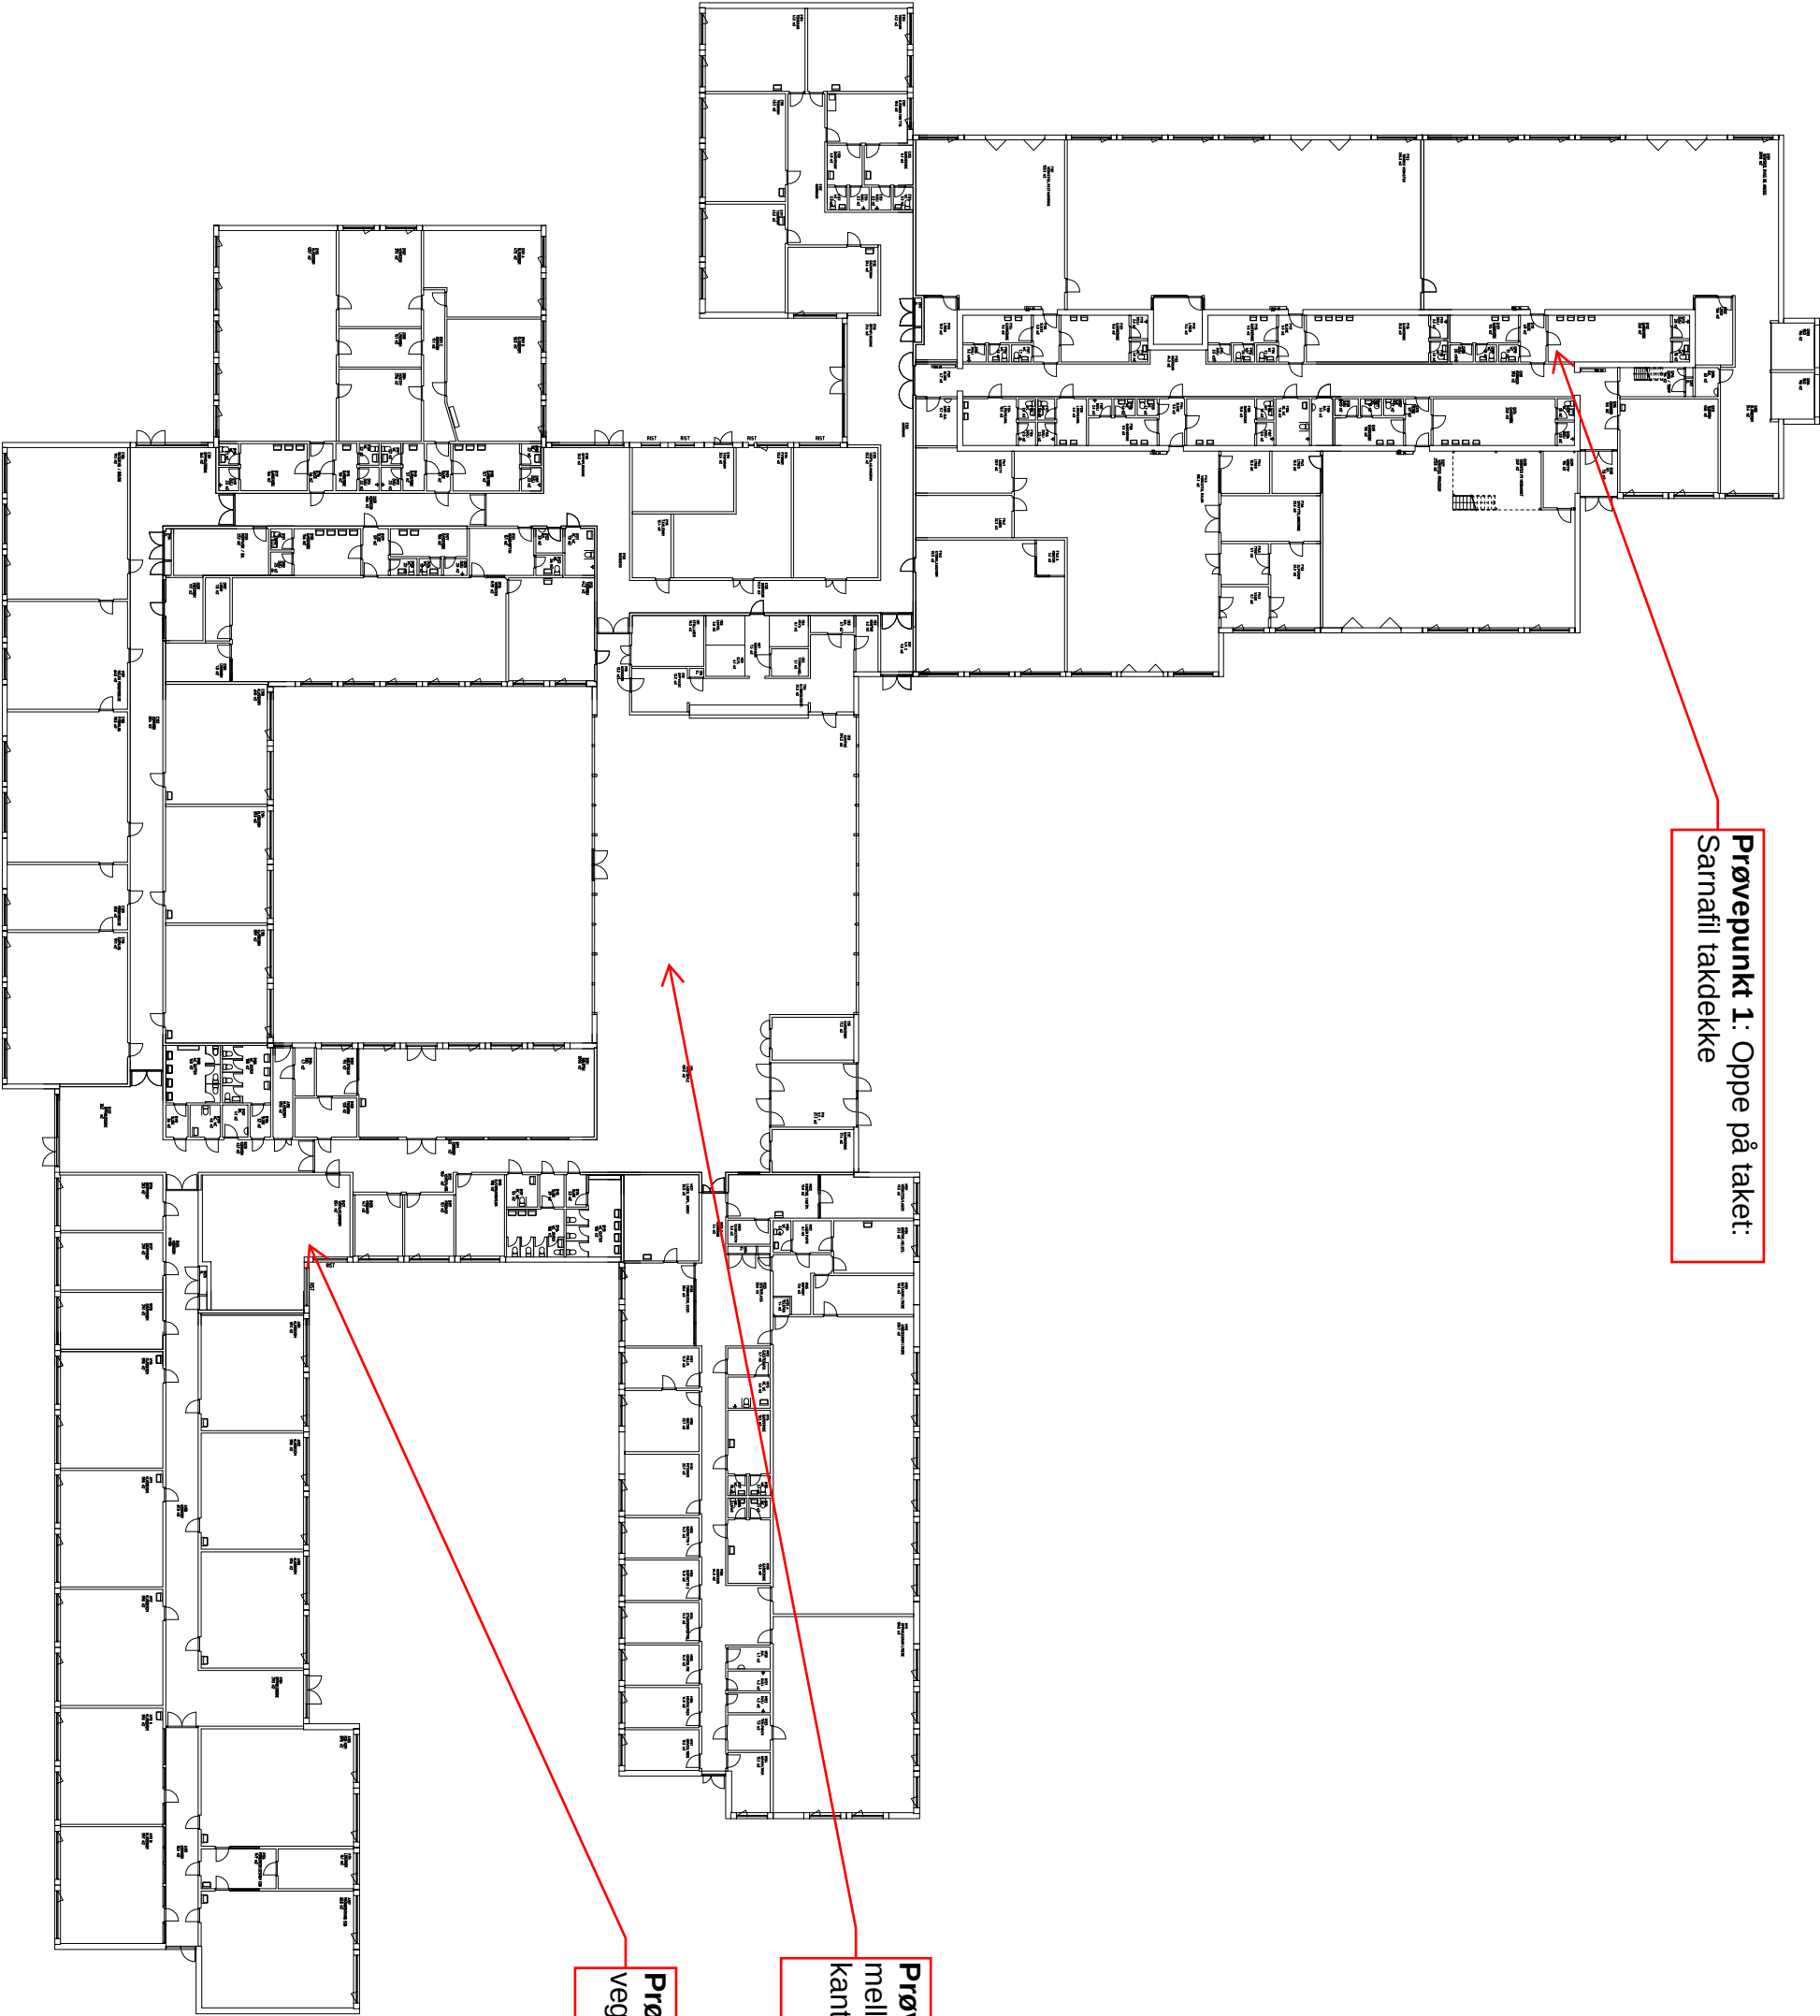
Vedlegg A Plantegning med oppmerkede prøvepunkter

Prøvepunkt 1: Oppe på taket:  
Sarnafil takdekke

Prøvepunkt 3 og 4: Fuge  
mellom og under gulvfliser i  
kantine
