Evenes kommune

Liland skole Svømmehall - Tverrfaglig tilstandsanalyse

Utgave: 1

Dato: 2016-01-15

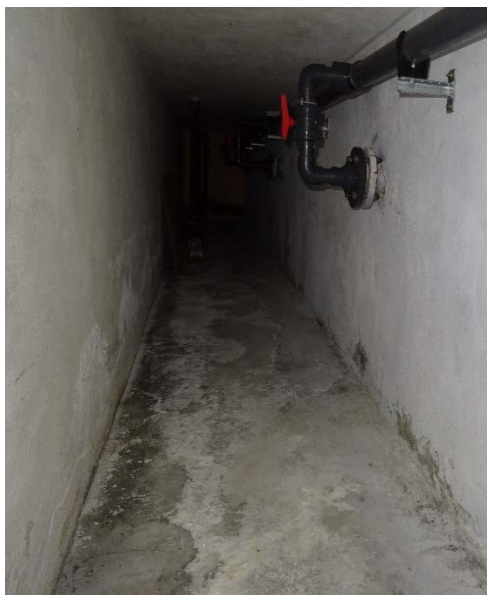
Plasstøpt gulv på grunn rundt bassengkar har saltutslag og små riss. Antatt levetid gulv på grunn: Faste installasjoner normal levetid 40 - 60 år (Byggforsk 700.307 og 700.320).

Bilde 1: Gulv på grunn - synlig saltutslag.

Lokal utbedring av fukt-, saltutslag og korrosjonsskader.

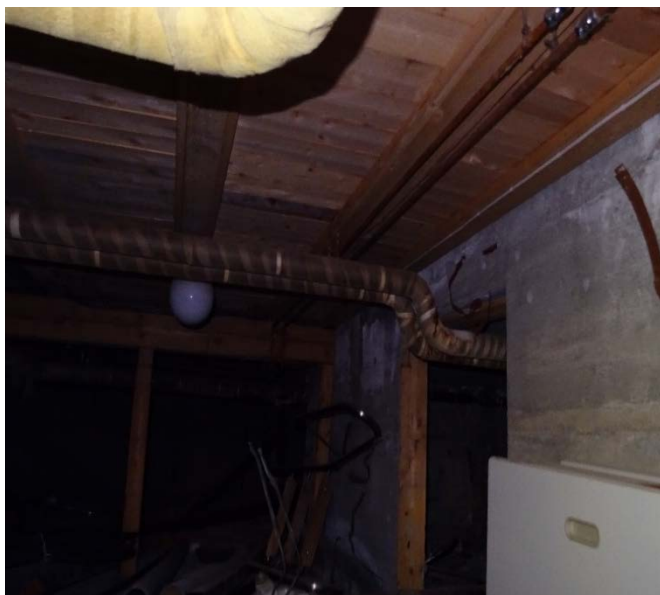
Krypkjeller under gymsal virker tørr med god ventilering. Lokalt avgrensede fuktskader er observert, men ingen synlige råteskader i trevirket. TG 2 grunnet alder og lokale fuktskader.

Bilde 2: Krypkjeller under gymsal, tørr og godt ventilert.

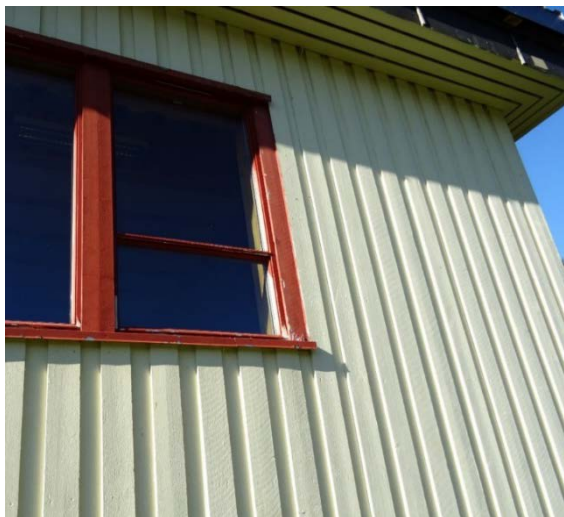
Bilde 3: Fasade med vindu inn til svømmehall. Vannbrett og vindusomramning med noe malingsavflassing.

Trekledning og vindu: Utvendig kledning inkl. vinduskarmer og vannbrett bør rengjøres og overflatebehandles. Vedlikeholds-intervallet på normalt vedlikehold er 8 år. Alternativt bør vinduer byttes ut og erstattes med type med lavere u-verdi. Normalt vil bytting av vinduer ha størst effekt på energiforbruket. Lav investeringskostnad vil kunne gi kort tilbakebetalingstid. Energi- og nåverdiberegning bør gjennomføres og legge grunnlag for evaluering av bygningstekniske forbedringer på utvalgte konstruksjonsdeler.

Trekledning vaskes og påføres soppdrepende middel. Løs maling og skadet trevirke fjernes ned til friskt tre. Flekker med bart trevirke og eksponert endaved grunnes med penetrerende oljegrunning og flekkmales. Til slutt påføres to strøk maling. For utvendig karm på vindu utføres samme prosess. For vannbrett bør disse skrapes/børstes for løs maling før det vaskes, deretter påføres det rustbindende middel og toppstrøk med maling.

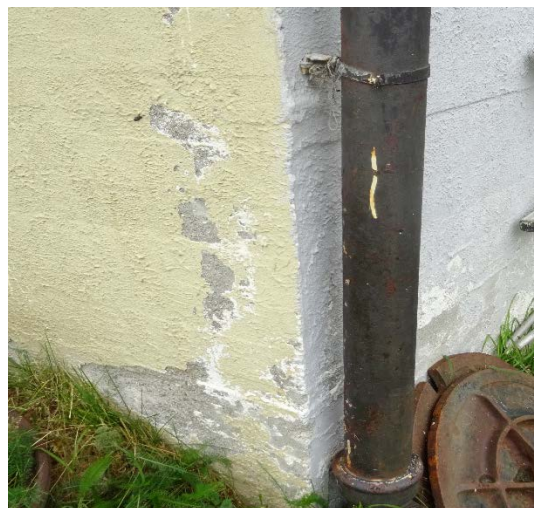
Bilde 4: Avflassing maling og sluttpuss

Grunnmur, løs puss og maling fjernes og det legges inn reparasjonspuss lik eksisterende sluttpuss, deretter overmales det med diffusjonsåpen maling. Silikat/akrylbasert maling anbefales.

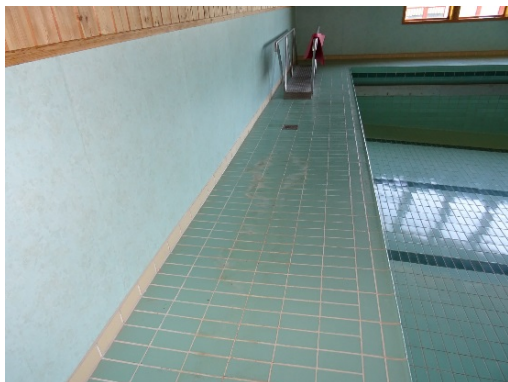
Innvendige vegger i svømmehall er oppgradert i 2002. Veggene ser ut til å være i bra stand og utover vanlig vedlikehold er det slik vi ser det pr. d.d. ikke nødvendig med oppgraderinger.

Bilde 5: Robust våtromspanel i nedre del, stående glattpanel i øvre del.

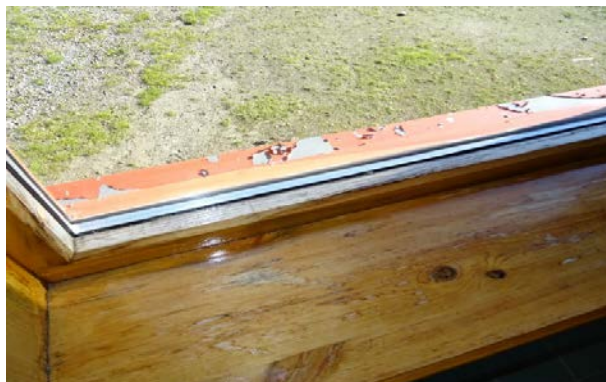
Vinduer i svømmehallen bærer preg av fuktig klima og har ikke holdt seg like bra som vegger for øvrig.

Bilde 6: Lakkerte foringer, karmen og lister i vindussmyg/rundt vindu med behov for vedlikehold.

Lakkerte vindusforinger, karmen og lister sikles. Overflaten pusses og grunnes før det påføres to strøk lakk. Evt. trevirke med råteskade skiftes ut. Vedrørende bytting av vinduer refereres til pkt 23.

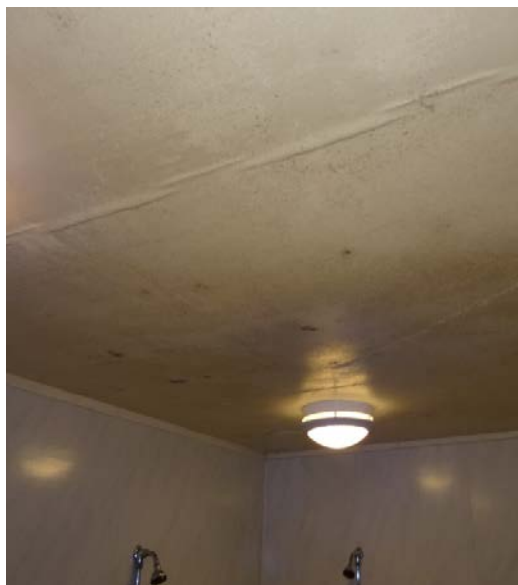
Det understrekes at det ikke er foretatt luft- eller materialprøver i dusj og garderober. Basert på visuelle inntrykk under befaring er det registrert store vannskader på samtlige vegger, tak og gulv. Kledninger og overflater i dusjrom fremstår som spesielt vannskadet. Garderoberarealer fremstår med lavere skadeomfang men likevel et omfang som tilsier sanering. Vannskadenes alvorlighetsgrad er økende mot svømmehallarealet. Sannsynlig årsak er avdampning og stor fuktbelastning fra svømmehall. Garderober med tilhørende arealer ble ikke renoverert under oppussing i 2002. Dagens løsning er trolig fra tidlig på 90-tallet. Anbefalt levetid for våtrom er overskredet.

*Bilde 7: Betydelige fuktskader i himling*

Samtlige overflater, kledninger og bakenforliggende konstruksjoner må oppgraderes.

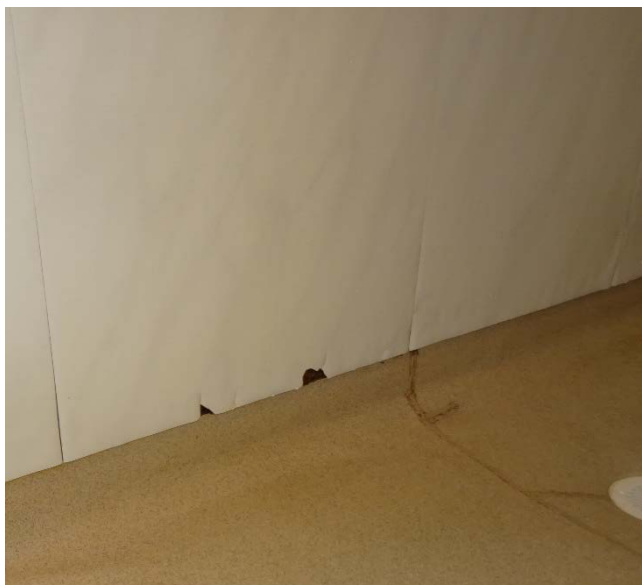
*Bilde 8: Betydelige fuktskader på våtromsplater.*

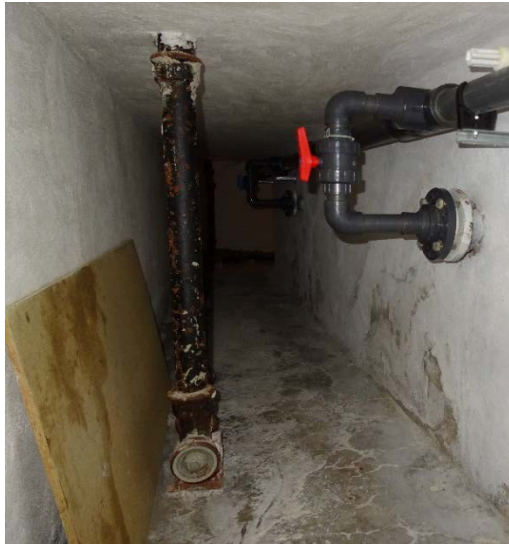
Det er få betongskader på underside/utside av betongkar. Ingen synlige tegn til korrosjon på armering i form av avskalling, sår, oppsprekking, eller «rustfarge» på betong. Noe løs puss, krakelering i puss og saltutslag enkelte steder. Alder tatt i betraktning er skadeomfanget meget begrenset. Skadene i betongkaret med «kalkdypp» saltutslag ligger rundt de nye avløpene fra skvalperenne. Her er det minimalt med overdekning på betongen som følge av betongsageing rundt alle avløp i forbindelse med rehabiliteringen i 2002. Se bildet nedenfor.

Bilde 9: Noe saltutslag på gulv på grunn, dekke over u. etg. har ingen synlige skader.

samt at det er pusset opp i nyere tid (2002). Mekanisk utbedring anbefales på lokale skader, fremgangsmåte iht. SINTEF - Byggforskblad 720.232.

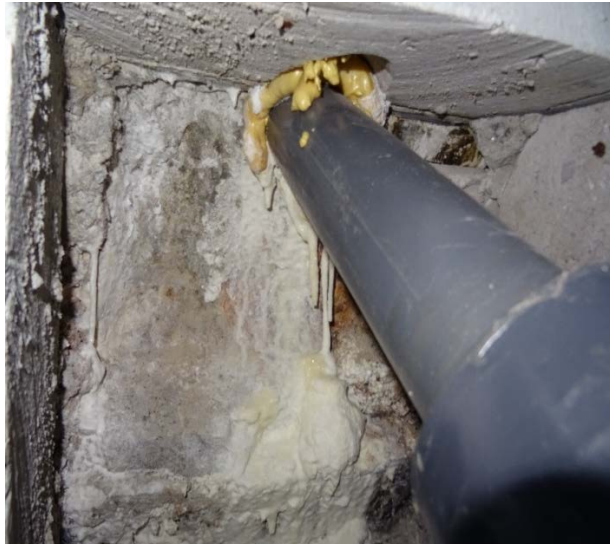
Bilde 10: "Kalkdrypp" saltutslag i avløpsrør fra skvalperenne. Som følge av lokal betongskjæring.

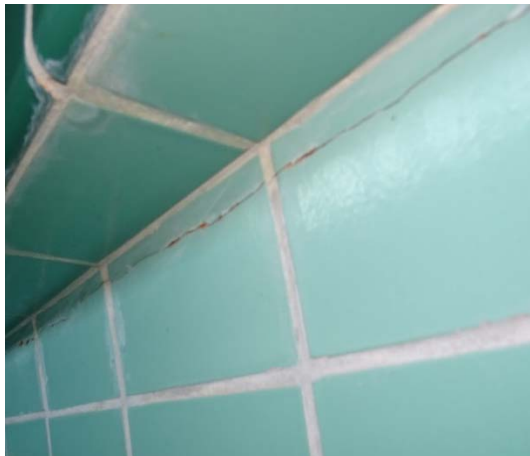
Bilde 11: Oppsprekking av flis i overgang i skvalperenne.

Utskiftning av skadet flis i skvalperenner. Refuging med epoxyfuger.

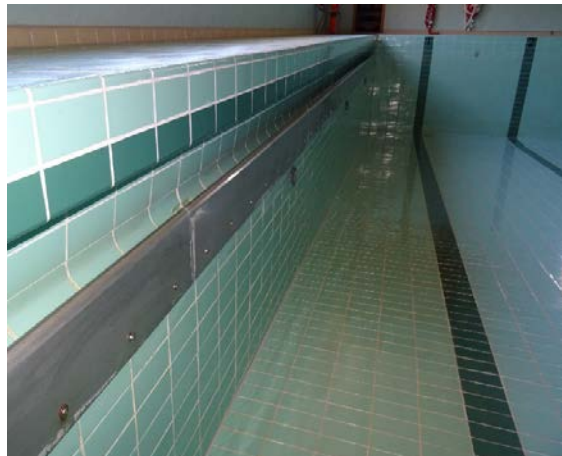
Skvalperenner med avløp er ikke godkjent etter dagens standard. Velger man å beholde løsningen med skvalperenner medfører dette en årlig søknad om dispensasjon jmf krav gitt *Forskrift for badeanlegg, basseng og badstu m. v.*

Bilde 12: Skvalperenne med avløp er ikke tillatt etter dagens krav.

Alternativt: Totalrehabilitering av basseng.

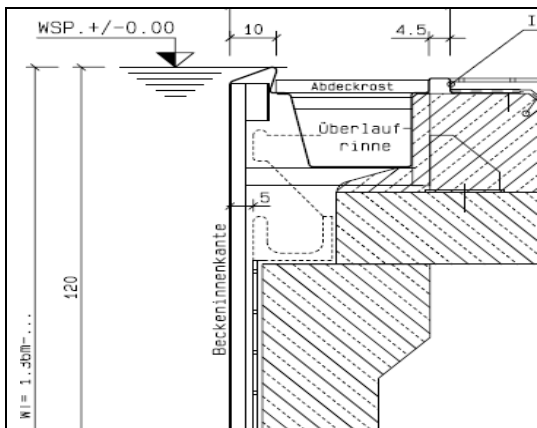
Bilde 13: Snitt av stålbasseng der skvalperenne erstattes med overløpsrenner.

Ny metode med bruk av stålbasseng for rehabilitering av svømmebasseng er utprøvd i norske svømmehaller. Produktet er vel anvendt i Tyskland med gode resultat. Ved å benytte stålbasseng vil man få et helt nytt basseng med tilnærmet vedlikeholdsfrie overflater. Med denne løsningen skjæres skvalperennene bort og det etableres overløpsrenner (Deck-level system) jf. §12 i «Forskrift for badeanlegg, bassengbad og badstu m.v.».

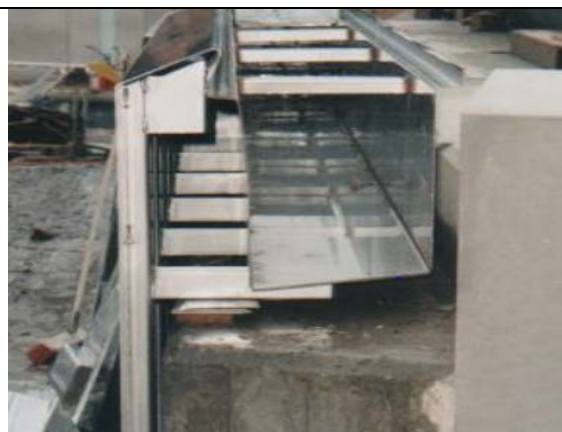
Bilde 14: Foto etablering overvannsrenne i stålbasseng.

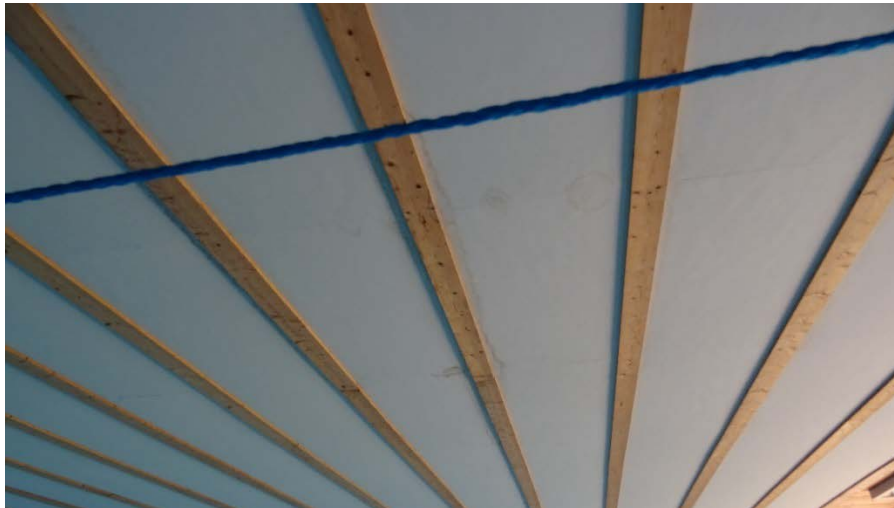
Nedforet lydhimlingbærer preg av høy fuktbelastning og er markert skadet på flere steder (skjolder). Monteringstidspunkt er ukjent, men trolig av nyere dato da denne ikke er beskrevet i rehabiliteringsprosjektet i 2002. Himling har hatt høy fuktbelastning over tid og bærer preg av dette.

Bilde 15: Nedforet himling, trolig lydhimling ukjent alder. Mye fuktmerker/skjolder.

Som følge av stort skadeomfang anbefales komplett utskifting av nedforet himling. Utskifting av enkeltplater vil gi et stygt utseende. Ny himling må ha tilfredsstillende fukttekniske og akustiske egenskaper.

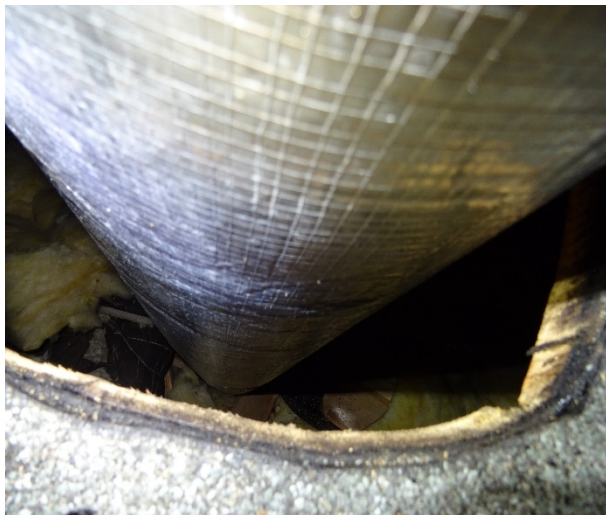
Gjennomføringer i tak er ikke tett tilfredsstillende mot takkonstruksjonen. Dagens løsning med bruk av søppelsekker som tetting rundt gjennomføringer kan i beste fall betegnes som "kreativ".

*Bilde 16: Manglende godkjent isolering rundt gjennomføringer. Det er dyttet med søppelsekker for tetting av luftlekkasjer.*

Isolering og tetting av gjennomføringer må utbedres. I den grad dette er skillekonstruksjoner mot fuktige rom må det ikke benyttes absorberende materialer i tettesjikt. Her må dampspærre/fuktsikring etableres som kontinuerlig tetting som ikke skaper svake punkter i dampspærre.

1. Tette luftlekkasjer på kryploft der det kun er dyttet med søppelsekker.
2. Totalrehabilitering av dusjanlegg inkl. garderober.
3. Renovering av hovedinngang med trappeløsning.

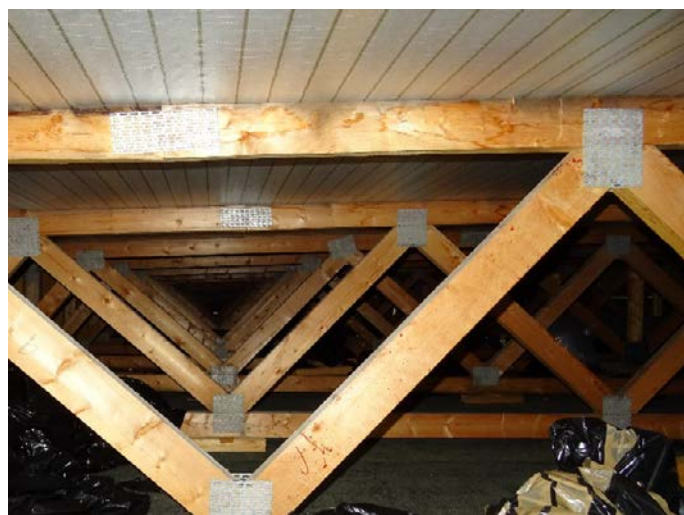
Ny takkonstruksjon (se kap.22) med ny tekking ble oppført i på slutten av 1980- tallet. Denne virker å være i god stand. Dette gjelder både utvendig stålplatetak og takkonstruksjon for øvrig.

*Bilde 17: Nyere takkonstruksjon bygd i bindingsverk og med limtredragere over svømmehall. Bygd på originaltak med asfaltpapp.*

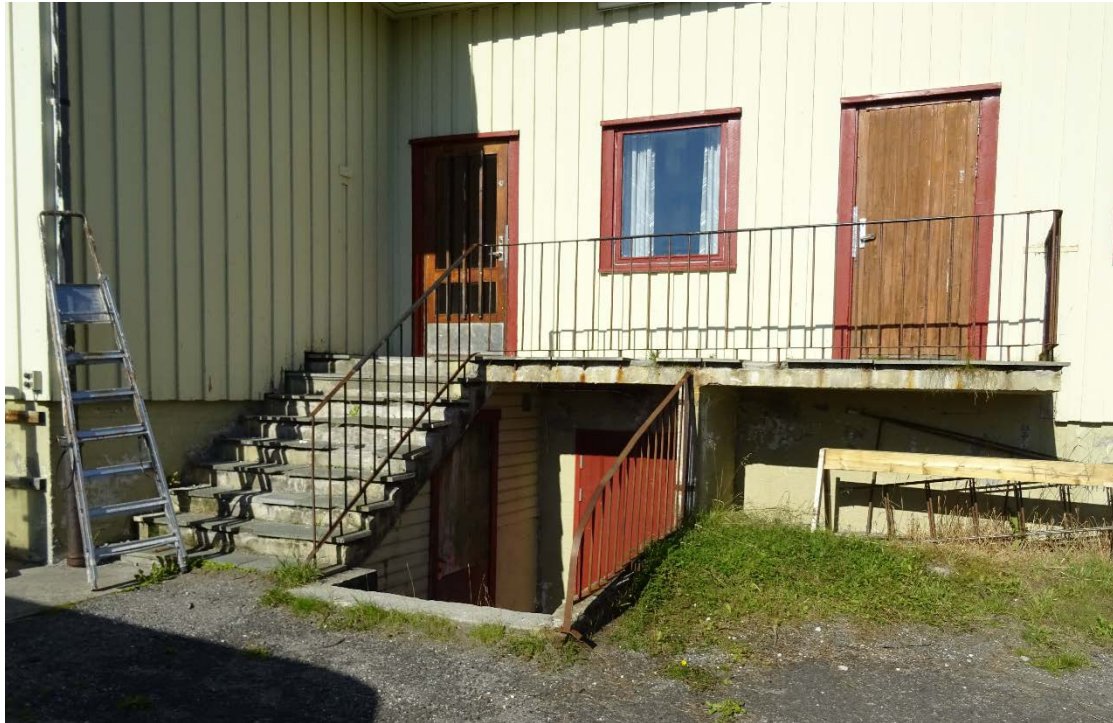
Utvendig trapp av betong bærer tydelig preg av elde. Sår og sprekker skyldes mekaniske skader, frostskaider og armeringskorrosjon. Steinfliser i trapp har stedvis løsnet. Rekkverk av smijern er løsnet fra innfesting i betongrepos og bærer preg av elde og rust.

*Bilde 18: Betongrepo til inngang med tydelige sår samt rekkverk angrepet av korrosjon. Løse steinheller i trapp.*

Utvendig trapp, repos og rekkverk rives og erstattes med ny løsning. Enten i strekkmetall eller ny plasstøpt løsning.

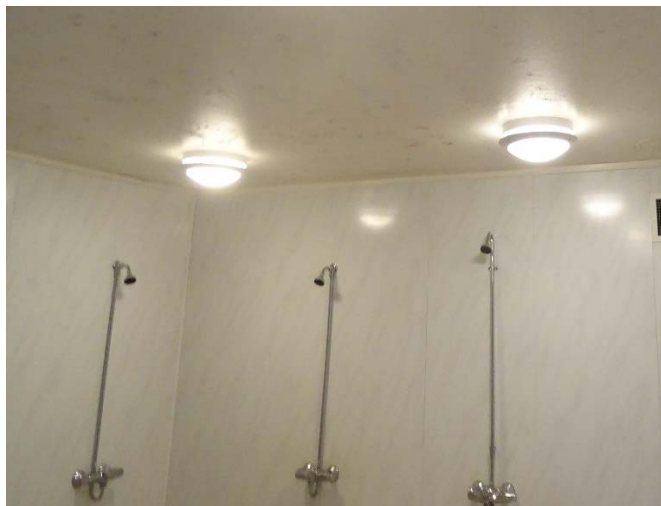
TG 3 dusj/garderober og toalett tilknyttet basseng.

Bilde 19: Dusj tilknytning garderober.

Komplett renovering og oppgradering av sanitæranlegg. Omfatter både røranlegg og utstyr.

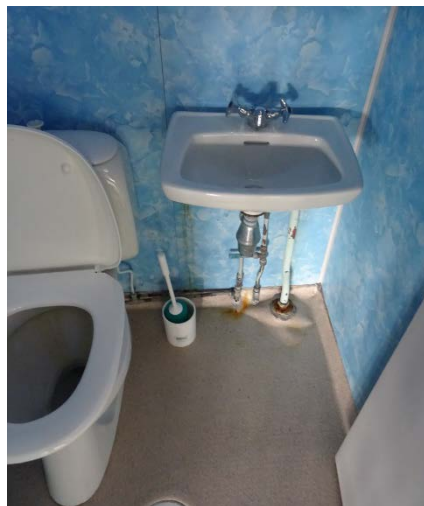
Bilde 20: Toalett tilknyttet svømmehall.

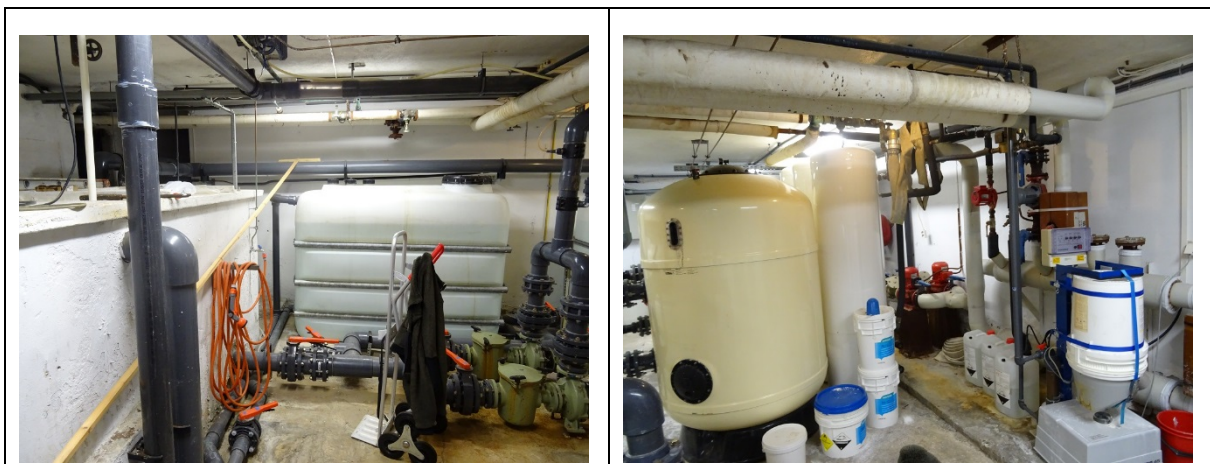
Vannbehandlingsanlegg er delvis utdatert. Anlegget er tidvis fornyet og fungerer ifølge driftspersonale tilfredsstillende. Ved oppgradering av bygg- og bassengkar bør dette sees i sammenheng. I den grad man satser på videre drift bør renseanlegget byttes.

Eksisterende anlegg saneres og erstattes med nytt tidsriktig vannbehandlingsanlegg. Ny løsning vil gi optimale forhold hva angår kvalitet- og sikkerhet i forhold til vannbehandling, mer effektiv drift og ikke minst vedlikeholdsvennlige løsninger.

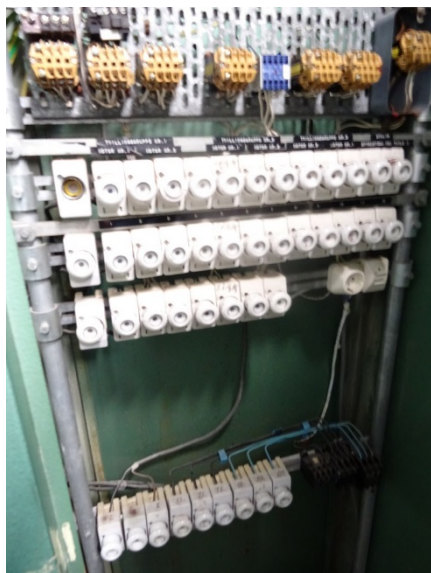
Befaring ikke gjennomført av elektrokyndig personell og det er ikke gjort en grundig vurdering av anlegget. Det registreres at elkraft fordelingsskapet trolig er originalt med en kombinasjon av eldre porselenssikringer og en del med nyere automatsikringer. Strøm på anlegget er 220V. Det bør oppgraderes til 400V med nytt fordelingsskap eller ny innmat.

TG 3 på grunn av overnevnte.

*Bilde 21: EL tavle tek. rom U.etg.*
