# Havforskningsinstituttet – Rederiavdelingen

Dr. Fridtjof Nansen

## VERKSTEDSJOBBER/ DOKKING

**Komponent:** Sjøvannspumper

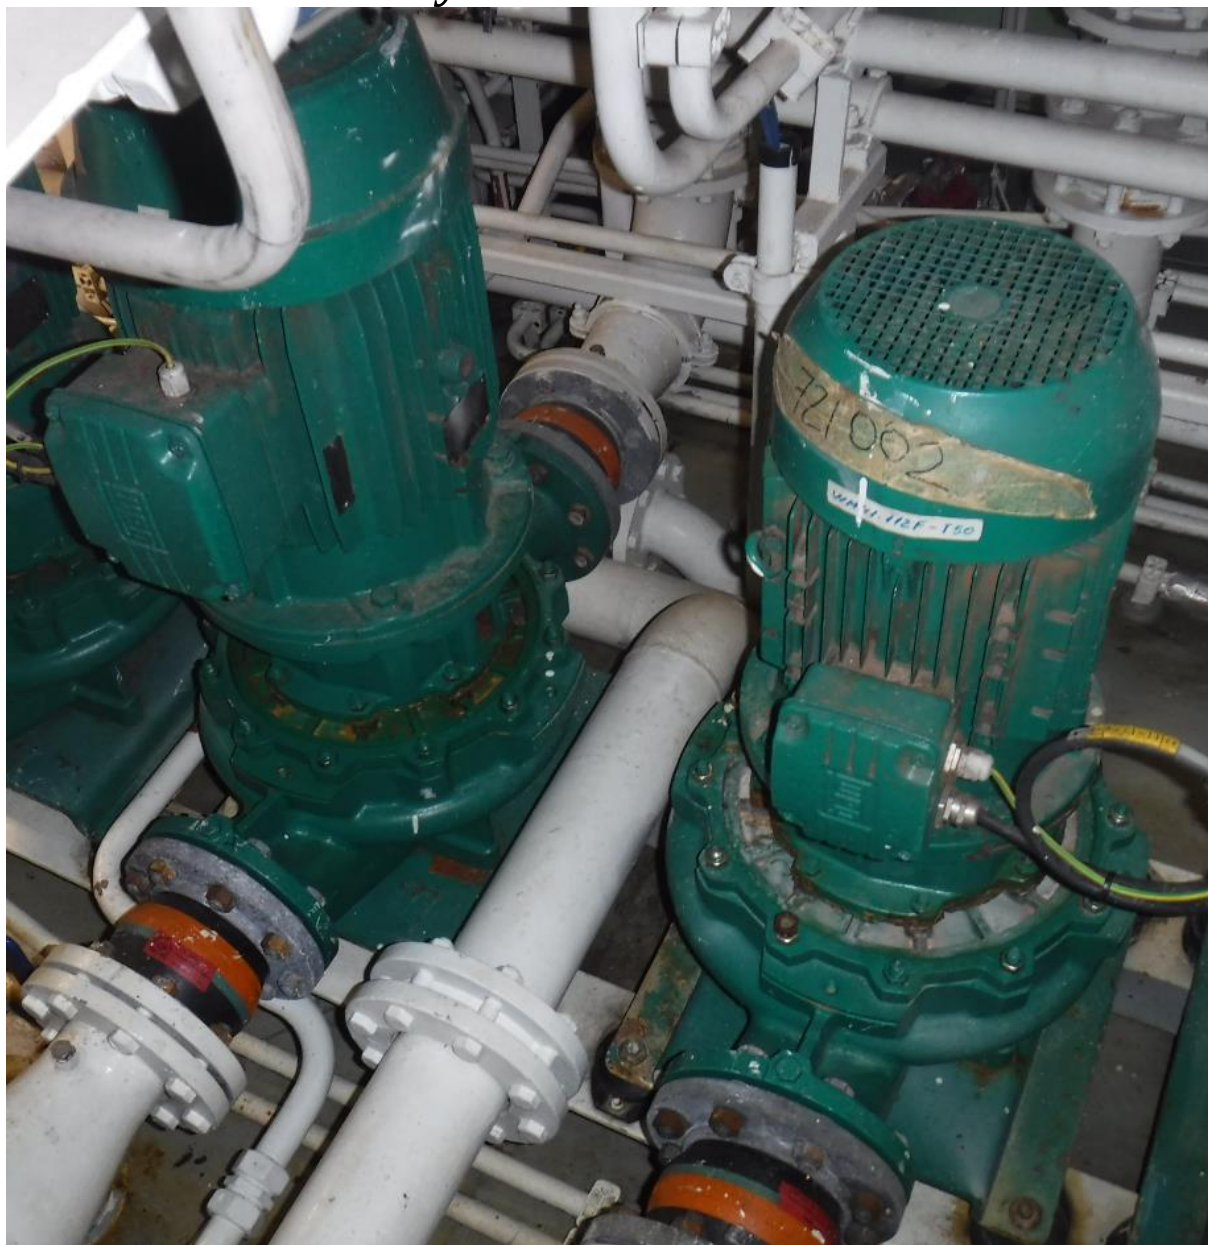
Bilde 1 av ME pumpe 2&3 ( det er pumpe 1 som skal skiftes. Heilt til venstre i bildet) plassert under dørk i akterkant mask rom.

| JOBB INFORMASJON/ DETALJER | INKLUDERT I ARBEID |
|---|---|
| <p>Overhaling av 4 stk. sjøvannspumper:</p> <p>Pumpene demonteres inspiseres og monteres med nye tetninger og pakninger.<br/>Slitte deler skiftes ut.<br/>Skifte lager på EL-motorer.</p> <p>Pumpene skal inspiseres og godkjennes av DNV og maskinsjef før sammenstilling.</p> <p>Pumpe deler: Rederileveranse<br/>Lager EL motor: Verkstedsløyperanse</p> <p>1: SW pump ME3<br/>Azcue pump, type: LN-65-315 s/n 441195 (11KW)</p> <p>2: SW pump no 2 Air condition<br/>Azcue, pump type: LN-125-315 s/n 441202 (30KW)</p> <p>3: Fire pump no 2<br/>Azcue, pump type: LN-VP40-200 s/n 441216 (15KW)</p> <p>4: Aux SW pump 1<br/>Azcue, pump type: LN-80-315 s/n 441199 (15KW)</p> | <input type="checkbox"/> Gassfri sertifikat |

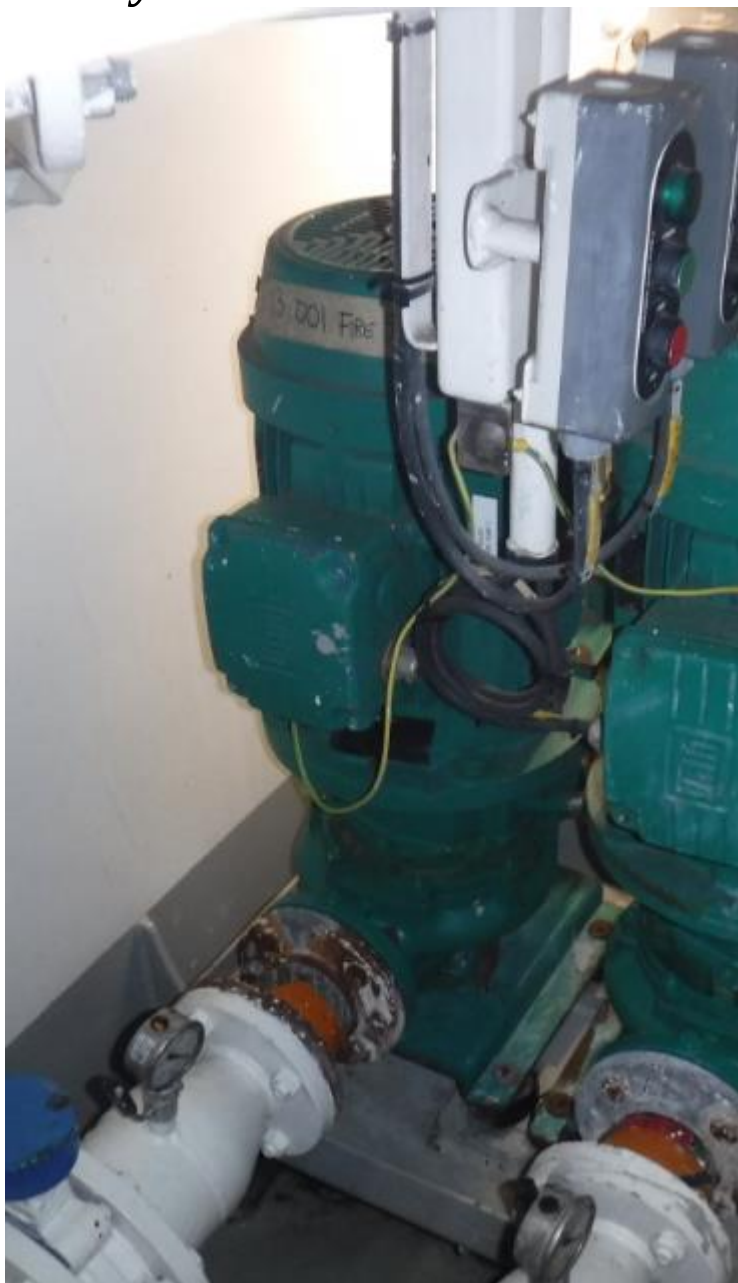
Bilde 2 av Brannpumpe

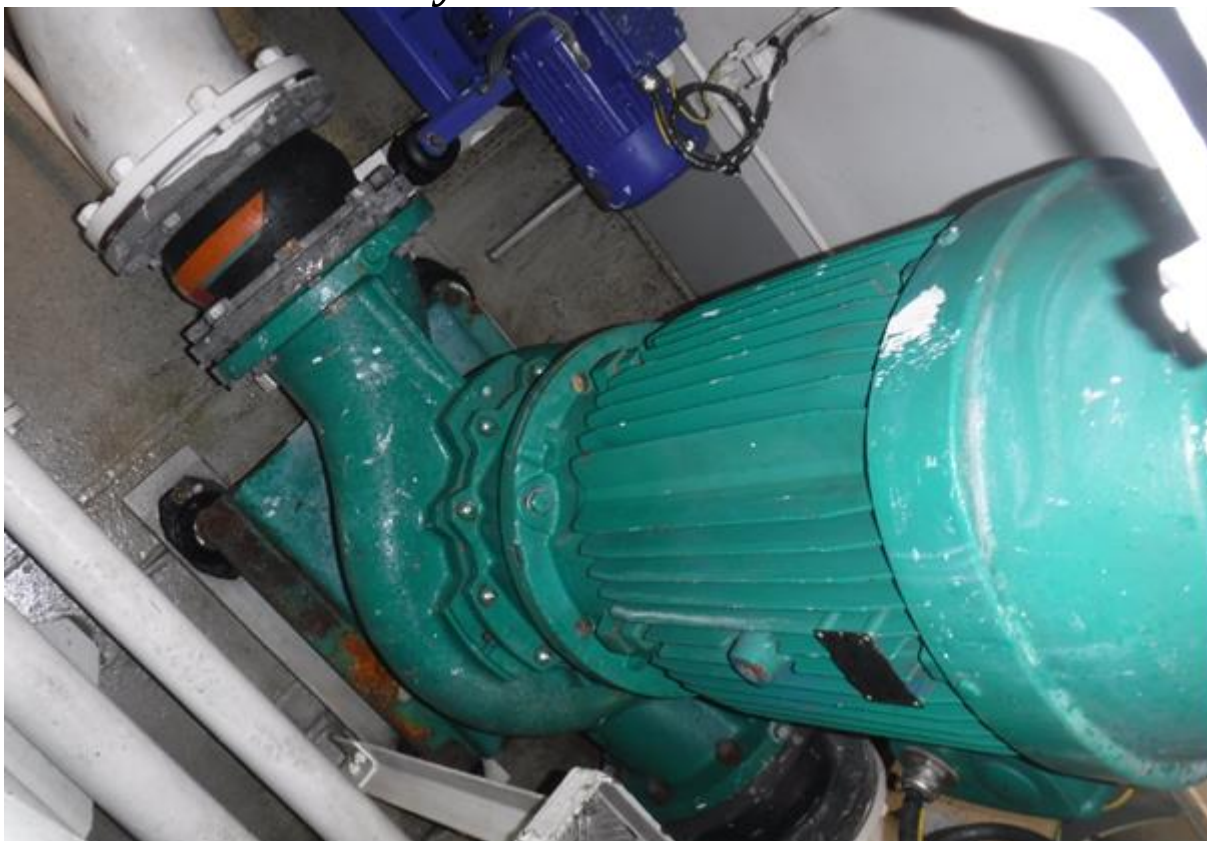
Bilde 3 av sjøvannpumpe AC

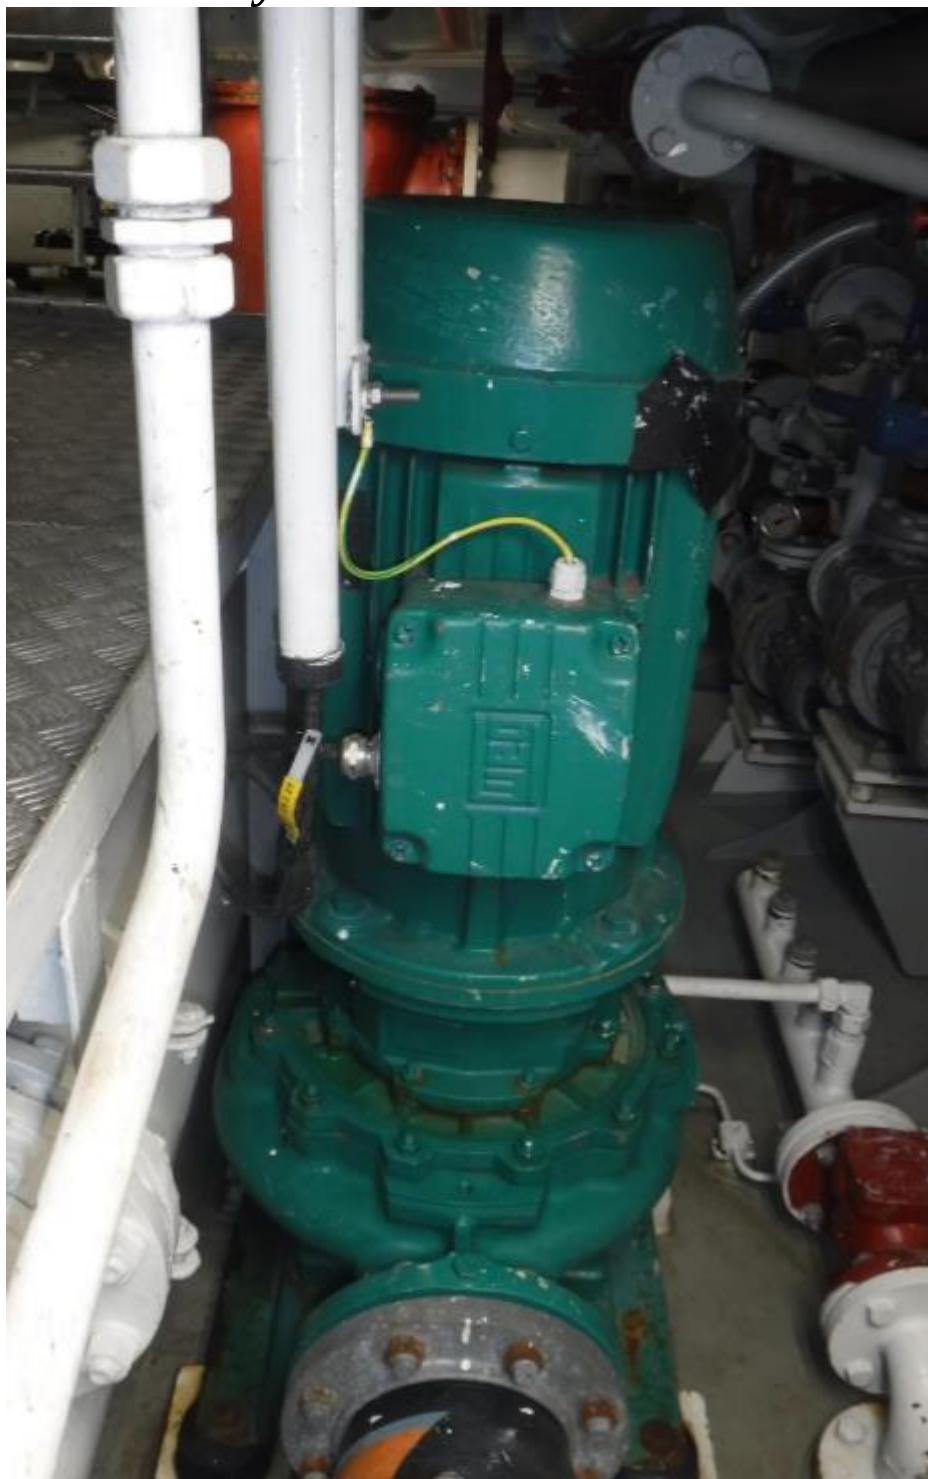
Bilde 4 av Sjøvannspumpe AUX cooling system
