# Tiltaksplan

## Markusmoen sikring bekkeraviner

| Plandato: 06.11.2020 | Saksnr.: 201505787-15 |

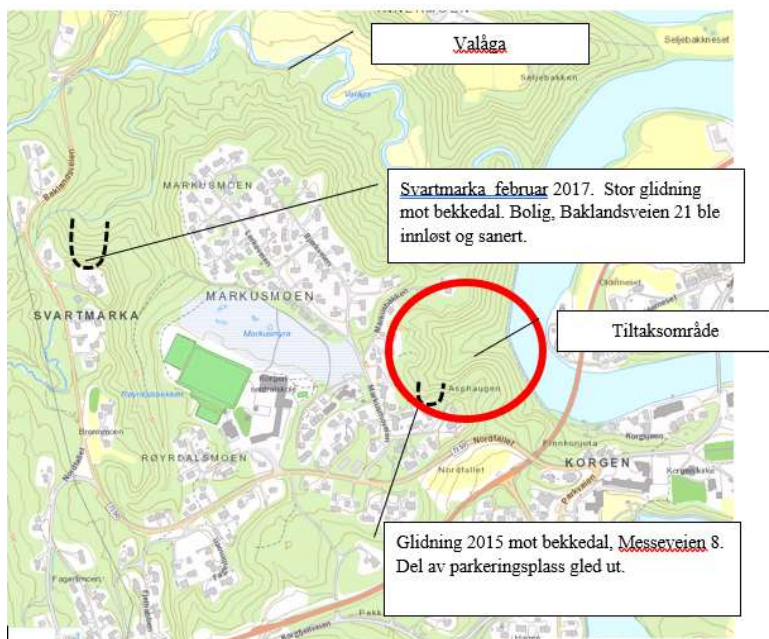
I skråning vest for Røssåga har ravine(r) aktiv erosjon med senkning. Høydeforskjeller i skråningen er ca 55 meter. Det er bratt i skråningene, lokalt så bratt som 1: 1. Det har vært flere glidninger i skråningene vest for Røssåga de siste årene. Vist på kartsnittet under:

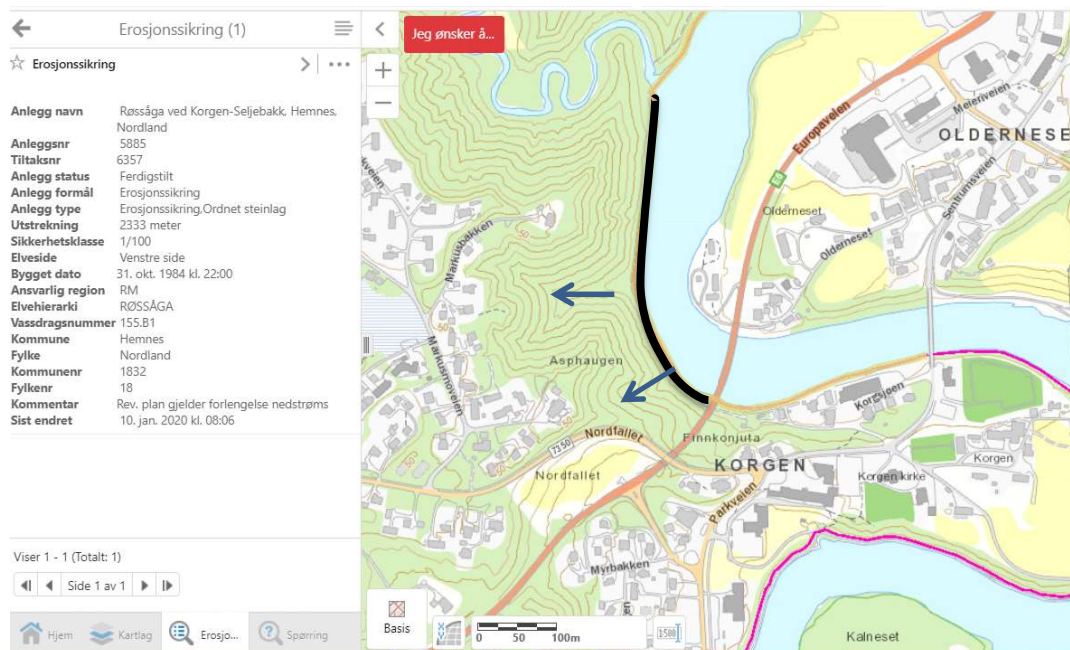
Svart strek viser parsell av eksisterende anlegg 5585 Korgen- Seljebakk som foreslås oppgradert. Dette vil gi adkomst til sikring i raviner mot Markusmoen.

Det forslås i samme runde å oppgradere eksisterende sikringsanlegg 5885 fra E6 bru og ned til utløpet av Valåga. Strekning ca 450 meter. Røssåga har noe bunnsenkning og eksisterende sikring er stedvis undergravid.

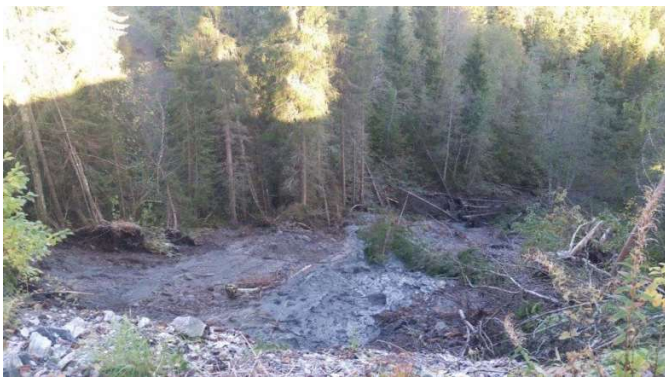
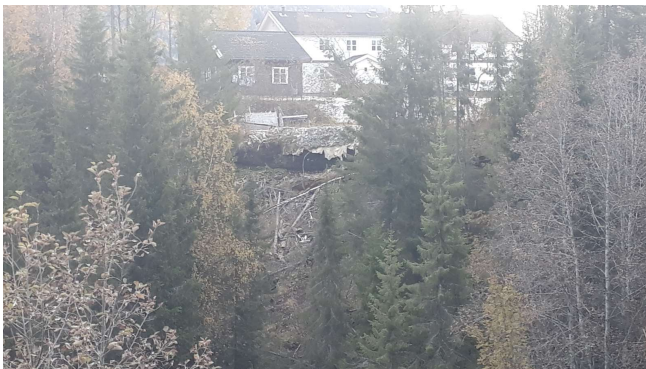
Multiconsult på oppdrag fra Hemnes kommune vurderte skredhendelsen i notat 417765-RIG-NOT-001. Nedbørsforhold var styrende for skredet. Rapporten anbefaler flere tiltak; stabilisering av bruddkant, beplantning i skråning, og sikring av ravine/bekkeløp ned til Røssåga.

Skred Messeveien 8 ved  
Markusmoen i 2015.  
Bildet under ses bygninger bakom  
skredet

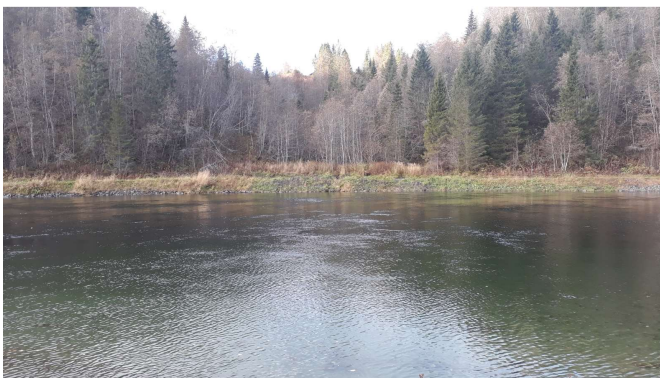
Bildet tatt fra motsatt side av  
Røssåga. Inngangen til ravine som  
skal sikres midt i bildet.

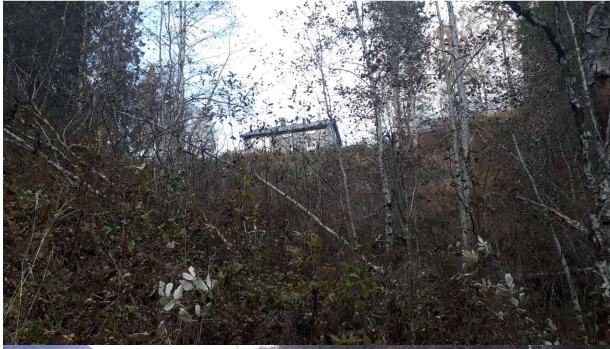
Hus nært skråningskant. Vil være direkte utsatt ved ustabilitet i skråningen.

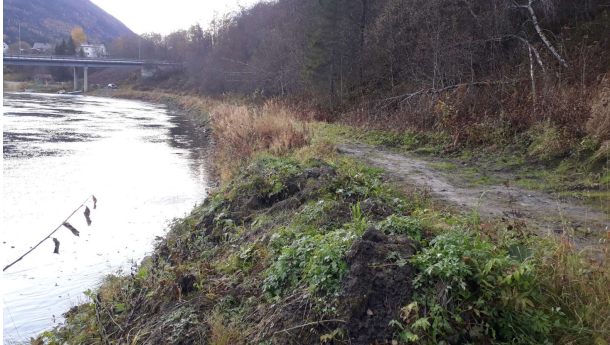
Observerte dybder utenfor eksisterende forbygning er ca 2,5 meter øverst fra E6-brua. Økende dybde nedstrøms mot Valåga til ca 3,5 meter.

Bidet tatt motstrøms av forbyning mot Røssåga som skal oppgraderes.

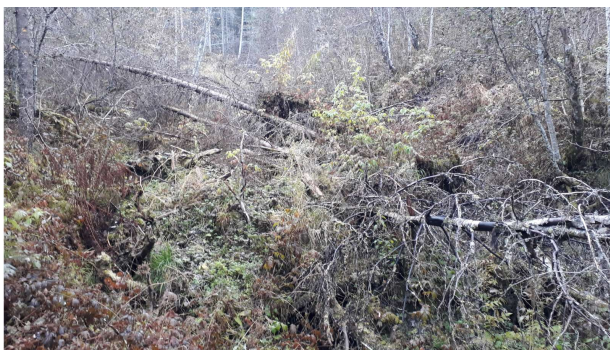
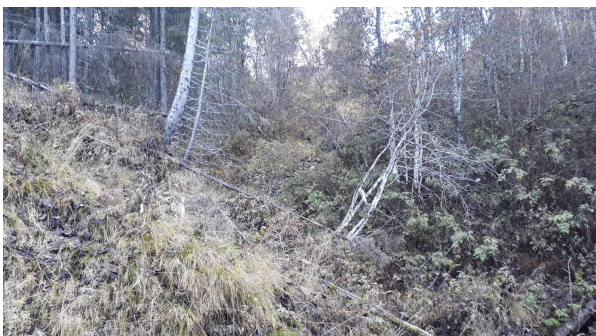
Raviner ved Markusmoen har erosjon, med senkning opp mot 2-3 meter. Dette gjelder særlig mellom kote +10 og +25. Erosjonen vil gradvis svekke stabiliteten i skråninger mot Markusmoen.

Bilder under viser generell situasjon i ravinesytemet mo ;arkusmoen. Erosjon med senkning. Ustabilitet, lokale glidninger. Trevirke på kryss og tvers.

Det foreslås å sikre erosjonsutsatte raviner i skråning vest for Markusmoen med fylling av sprengt stein. Full sikring i bunn og sider. Heving av bunn med 1 – 3 meter avhengig av hvor mye senkning raviner har lokalt.
