Oppdragsgiver: **Bergen kommune**

Oppdragsnr.: **5208338** Dokumentnr.: **RIG-N01**

**Dato** 2021-01-29

## ► Nesttun idrettspark - geoteknisk vurdering, grunnforhold

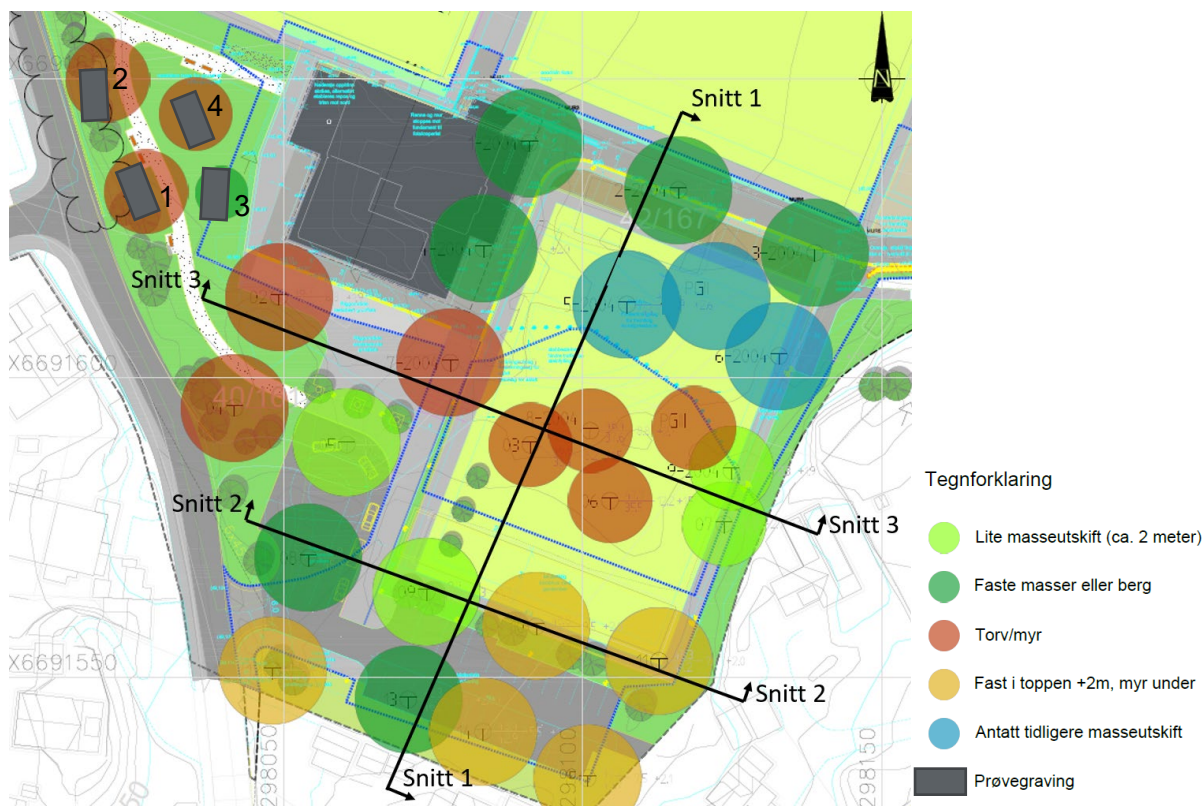
Figur 5: Vurdering grunnforhold for hvert enkelt grave og borpunkt. Prøvegravinger 11.11.2020 er vist plassering lengst vest.

Grunnundersøkelsene viser varierende forhold på tomten. Mot nord, mot eksisterende fotballbane, ser massene ut til å være faste. Mot klubbhuset er dybden til berg liten på kun et par meter og massene svært faste. Lengst øst øker dybden til berg til rundt 10 meter, men forholdene virker fremdeles faste.

Lenger sør, nærmere midten av området, viser totalsonderingene et lag med svært liten boremotstand, antatt å være torv. Dette laget varierer i mektighet opptil rundt 5 meter. Torvmektigheten er størst rundt midten av tomten, før den avtar igjen mot sør.

Antatte grunnforhold og plasseringen til utførte grunnundersøkelser er illustrert på figur 3 der forholdene ved hvert enkelt sonderingspunkt er vurdert. Ved de tre blå punktene mot øst er det registrert et par meter med torv ved grunnundersøkelsene. Dette arealet er senere opparbeidet og planert med fyllmasser, det er på bakgrunn av dette antatt at det ved disse to punktene er masseutsiftet tidligere. Masseutsiftet område er vist på figur 5.

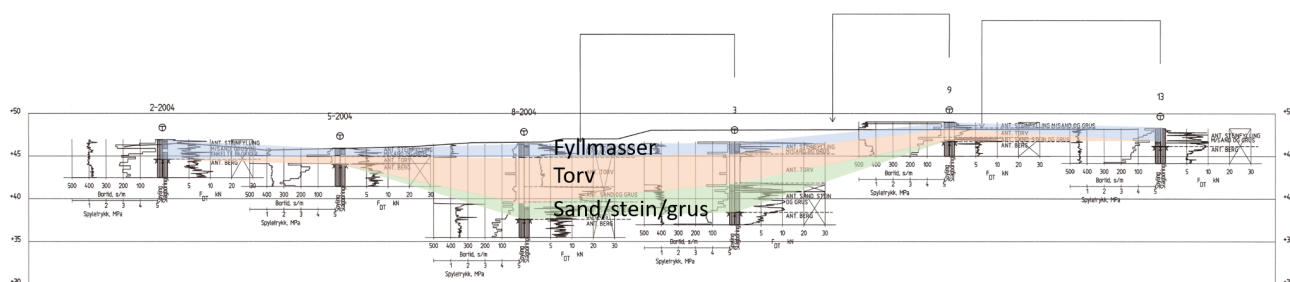
Figur 7: Snitt 1 (NB: Boringer flyttet i lengderetning for å få plass på tegning medfører strekt lengdeskala).

Det er gjort en tolkning av lagtykkelser tre snitt, 1-3, og plasseringen av snittene er vist i figur 9. Tolkningen av snittene vist på figur 6 til figur 8 viser at hele området er dekket av topplag, antatt å være fyllmasser. Torvmektigheten under varierer, men er størst midt i området. Det er også betydelig torvavsetning på den sørøstlige delen av området, men denne ligger under et mektigere lag av fastere masser på et par meter. Under torva er det observert et fastere lag med antatt grovere masser over berg.

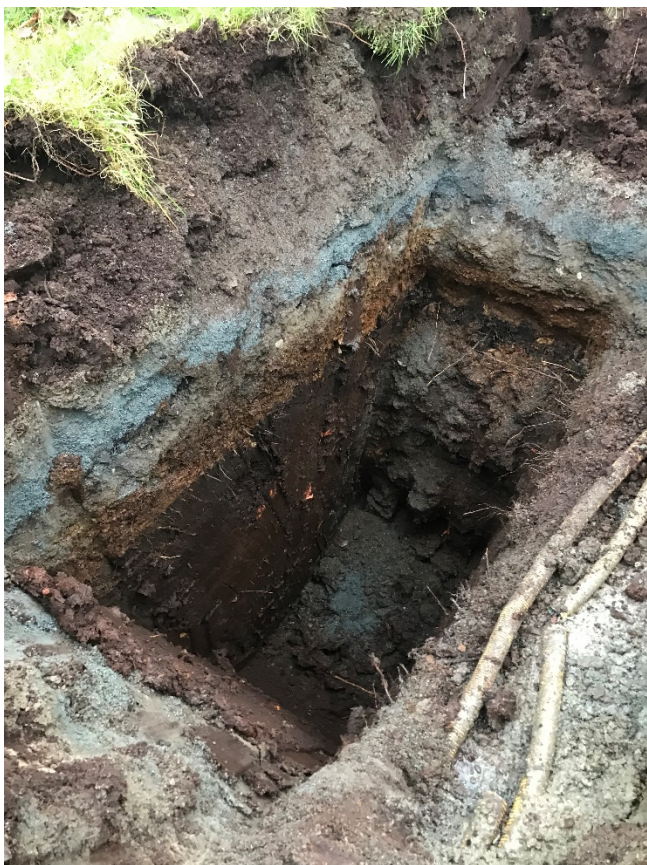
Ved prøvegravinger i området vest for klubbhuset ble det gravd ned til en dybde på omtrent 2 meter. Punkt 1, 2 og 4 viste torv, markert med rødt i figur 3, mens punkt 3 nærmest klubbhuset viste fastere forhold. Dette området er trolig masseutskiftet i sammenheng med byggingen av klubbhuset.

Figur 10: Bilde fra prøvegraving, punkt 1, vest for klubbhus.

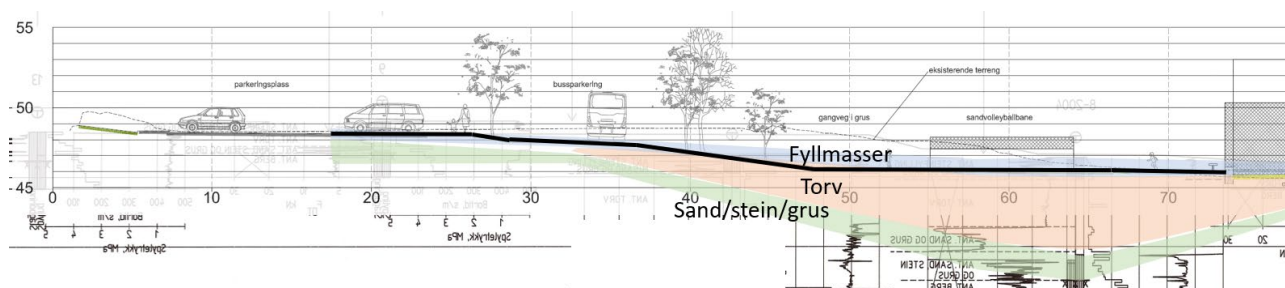
Figur 12: Snitt A, volleyballbane.

volleyballbanen ligger lavere enn eksisterende terrengnivå. Dette er gunstig med tanke på den reduserte belastningen på torva under, som reduserer risiko for setninger.

Volleyballbanen ligger rundt 2 meter lavere enn parkeringsplassen for buss, men avstanden gjør det mulig å ta opp denne høydeforskjellen med en slak skråning som vist på figur 11. Dette snittet sammenfaller omtrent med snitt 1 vist i kapittel 4.

På grunn av de bløte grunnforholdene er det ikke gunstig å etablere tunge fundamenter for volleyballnett. Det anbefales at stolper for volleyballnett fundamenteres i sandlaget i volleyballbanen eller eventuelt i grus-/pukklaget som etableres under dette. Kanter rundt volleyballbanen bør lages på en slik måte at de enkelt kan justeres.

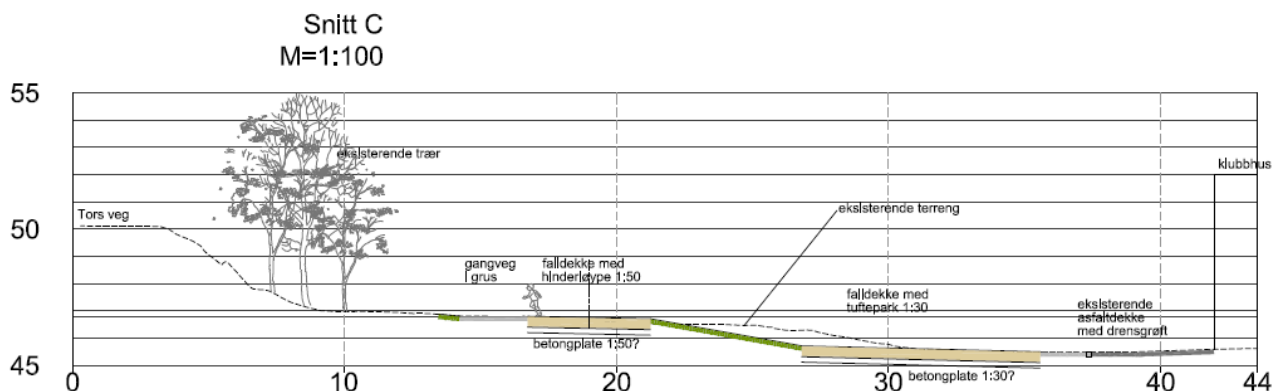
Figur 13: Snitt C, hinderløype og tuftepark.

Områdene der det er planlagt oppsetting av apparater vest for klubbhuset består av torv. Det er her ikke utført geotekniske grunnundersøkelser med borerigg, og dybde til berg eller fast grunn er derfor ukjent. I samråd med landskapsarkitekt er det anbefalt at de ulike apparatene fundamenteres på en sammenhengende betongplate for å sikre mot differansesetninger. Generelt anbefales det at denne legges på et slik nivå at vekten av avrettingslag, betongplate og fallsikring over plate ikke fører til økning av belastningen på torvmassene under. Snitt vist på figur 12 og figur 13 viser at planlagt plassering av trimapparater vil føre til en avlastning av terrenget.

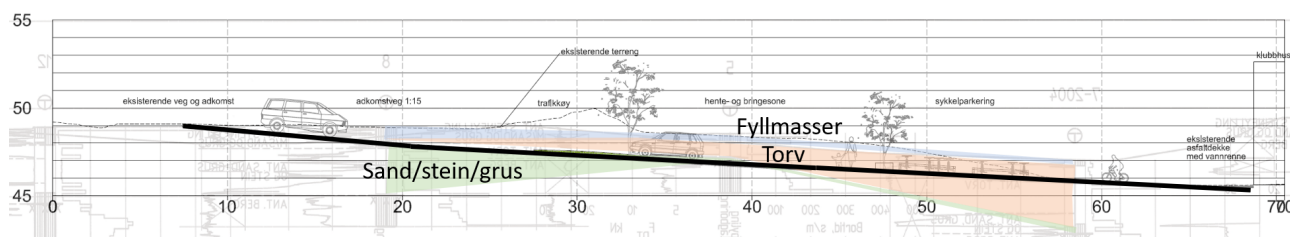
Figur 15: Snitt B, av-/påstigningssone og sykkelparkering.

I området sør for klubbhuset er det registrert torv med opptil rundt 3 meters mektighet. Her vil det være risiko for setninger og området bør bygges opp lagvis med bruk av armering for å binde topplaget sammen og jevne ut eventuelle setninger. Planlagt terrengnivå er lavere enn dagens nivå, noe som fører til en avlasting av torvmassene. Dette er gunstig med tanke på setninger. Ettersom arealet skal asfalteres vil eventuelle setningsskader være dyrere å reparere i etterkant. Lagvis oppbygging med armering er nærmere beskrevet under.
