# 10218187-RIG-N02-A01

| KUNDE / PROSJEKT<br>Smøla kommune<br>RIG Smøla Sykehjem | PROSJEKTLEDER<br>Ashenafi Lulseged Yifru | DATO<br>18.02.2021 |

## Geoteknisk vurdering

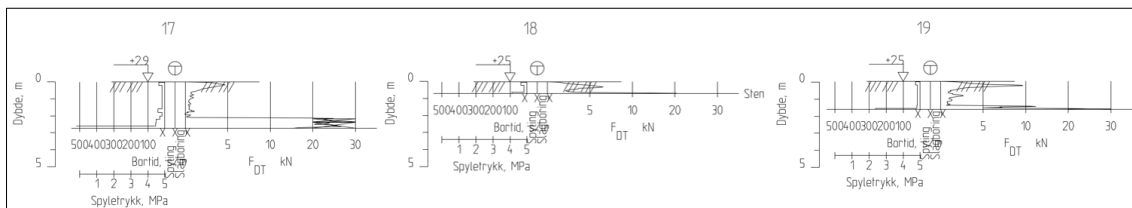
Figur 3: Totalsonderingsprofiler i nærområdet (Kilde: NADAG)

Figur 3 viser at det er kort dybde (0,80 m – 2,8m) til berg langs Fv.669 og i området. Det vestligste punktet (punkt 17) viser ca. 2,5 m løsmassemekthet. Punkt 18 og 19 har tynt dekke og ligger i nærheten til steder med berg i dagen. Berg er ikke påvist med bergkontrollboring i grunnundersøkelsene, men det er stor sannsynlighet for at sonderingene er stoppet på berg, grunnet berg i dagen i nærheten.

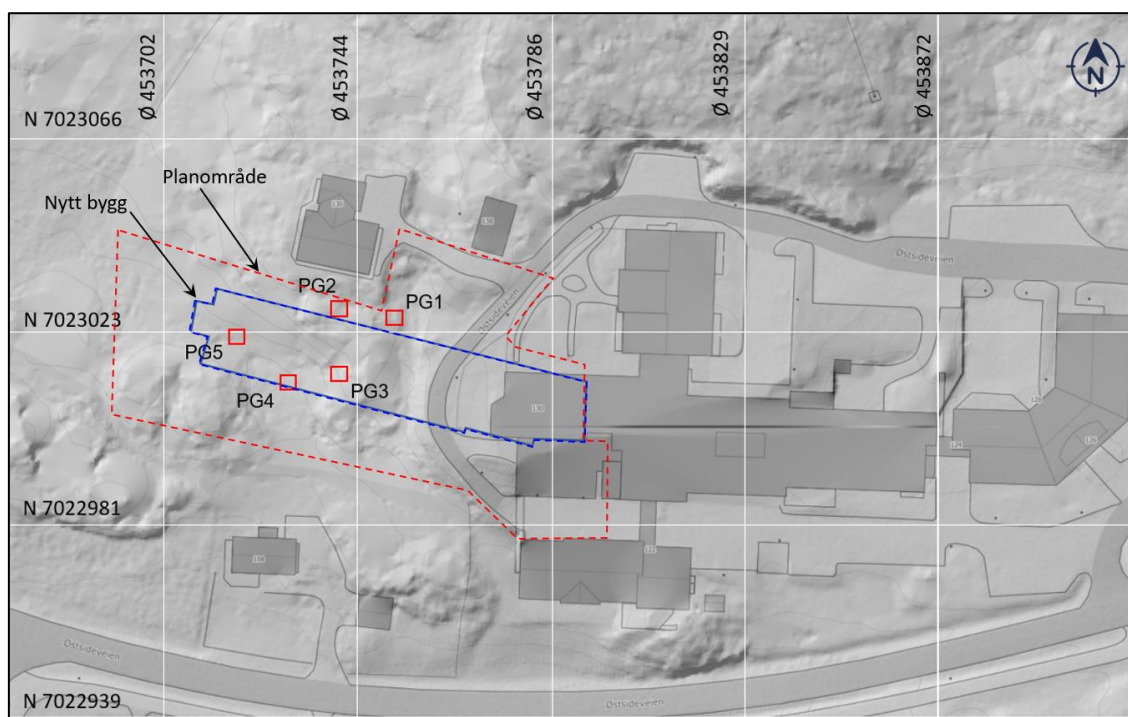
Figur 4: Beliggenhet av prøvegropene (bakgrunnskart: hoydedata.no)

De første fire gropene viser kort dybde til bergflate (ca. 0,30 – 0,70 m), men PG5 viser dypere dybde til bergflate (ca. 1,90m). I tillegg ligger PG5 på ca. kote +9,20m som er lavere enn PG1 – PG3 (ca. kote +11,0m – +13,0m).

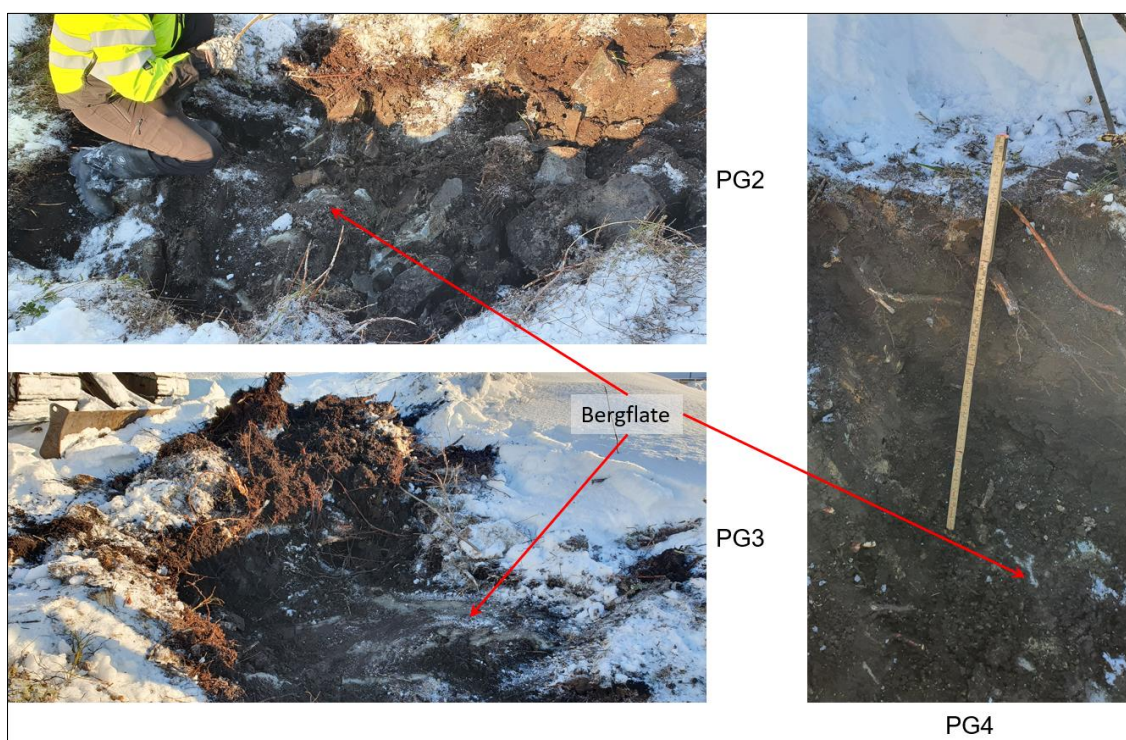
I PG1 – PG4 består løsmassene av tynt mørkebrunt organiske materiale, med trerøtter og trerester over bergflate (Figur 5). Løsmassene i PG5 består av lignende topplag (ca. 0,40 – 0,50 m) over lysegul, grusig, siltig fast leirelag med ca. 1,50 m tykkelse (Figur 6). Bergflaten i PG5 ligger på et lavere nivå enn i de andre gropene. Bergflaten skrår ned betydelig i nordvestre del av bygget.

Figur 5: Bilder viser prøvegropene; PG2, PG3 og PG4 (Foto: Ashenafi L. Yifru)

Basert på observasjonene under prøvegravingen består løsmassene på tomten i sin helhet av tynt jord med betydelig organisk materiale på berggrunn. Det anbefales derfor masseutskifting av alle stedlige masser med sprengstein ned til berget.

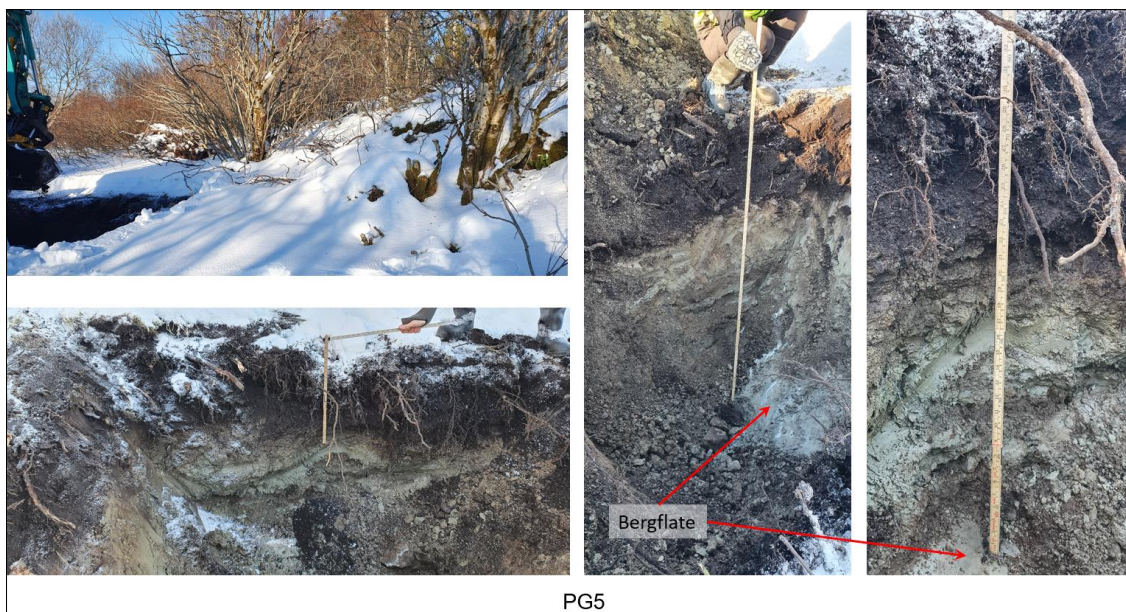
Figur 6: Bilder viser prøvegravop PG5 (Foto: Ashenafi L. Yifru)

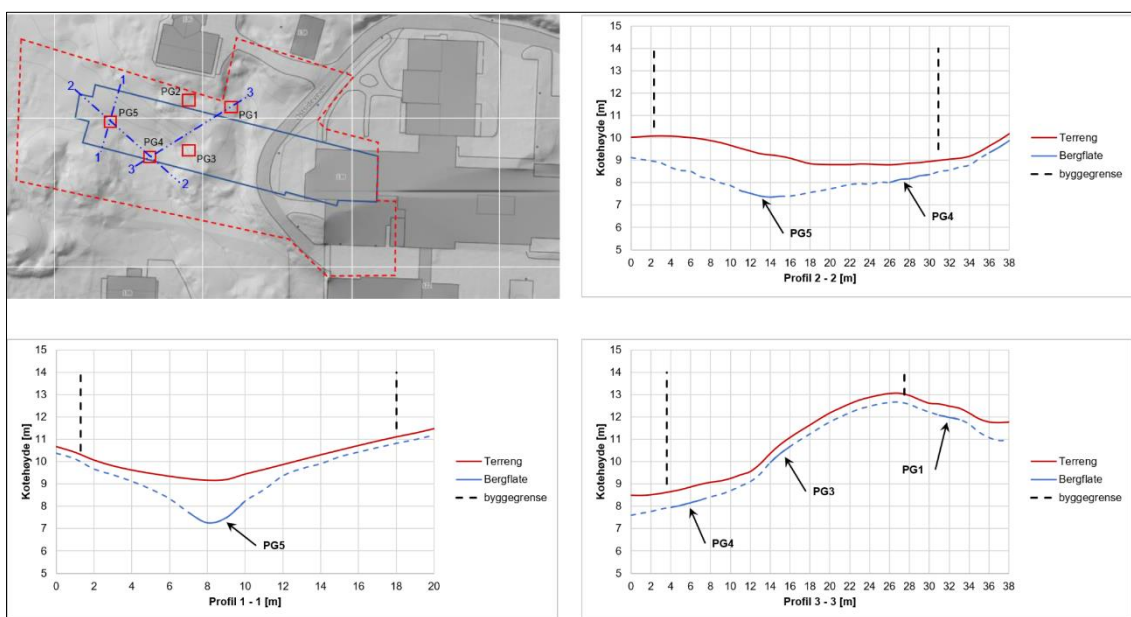
Basert på prøvegroppene er høydeprofil for terrenget samt omtrentlig bergflate i tre profiler vist i Figur 7. I tillegg viser tegningene byggegrensen. Profil 1-1 og profil 2-2 går gjennom PG5 og viser mulig utstrekning av den tykkeste løsmassen over bergflaten. Profil 3-3 viser at det er nivåforskjell på terrenget samt på bergflaten.

Figur 7: Høydeprofiler viser terreng- og bergflate med byggegrense
